# Rapport

## Historisch bodemonderzoek Recreatiepark Noordzee Residence Renesse

projectnummer 0471614.100  
definitief revisie 00  
5 januari 2022

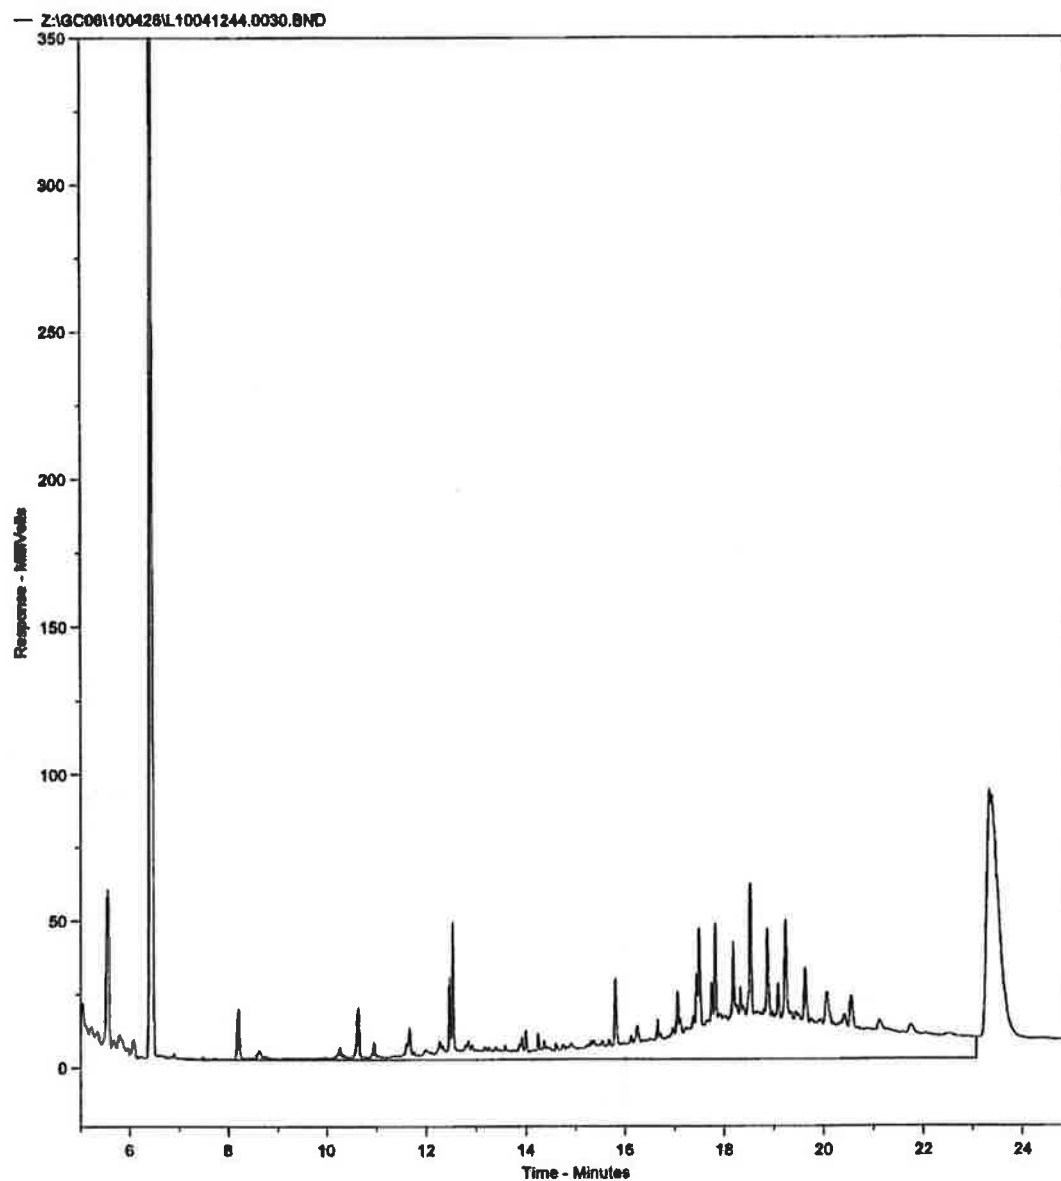
## L10041244.0030.RAW

Concentratie C10-C40 in extract bedraagt 9.05 mg/l

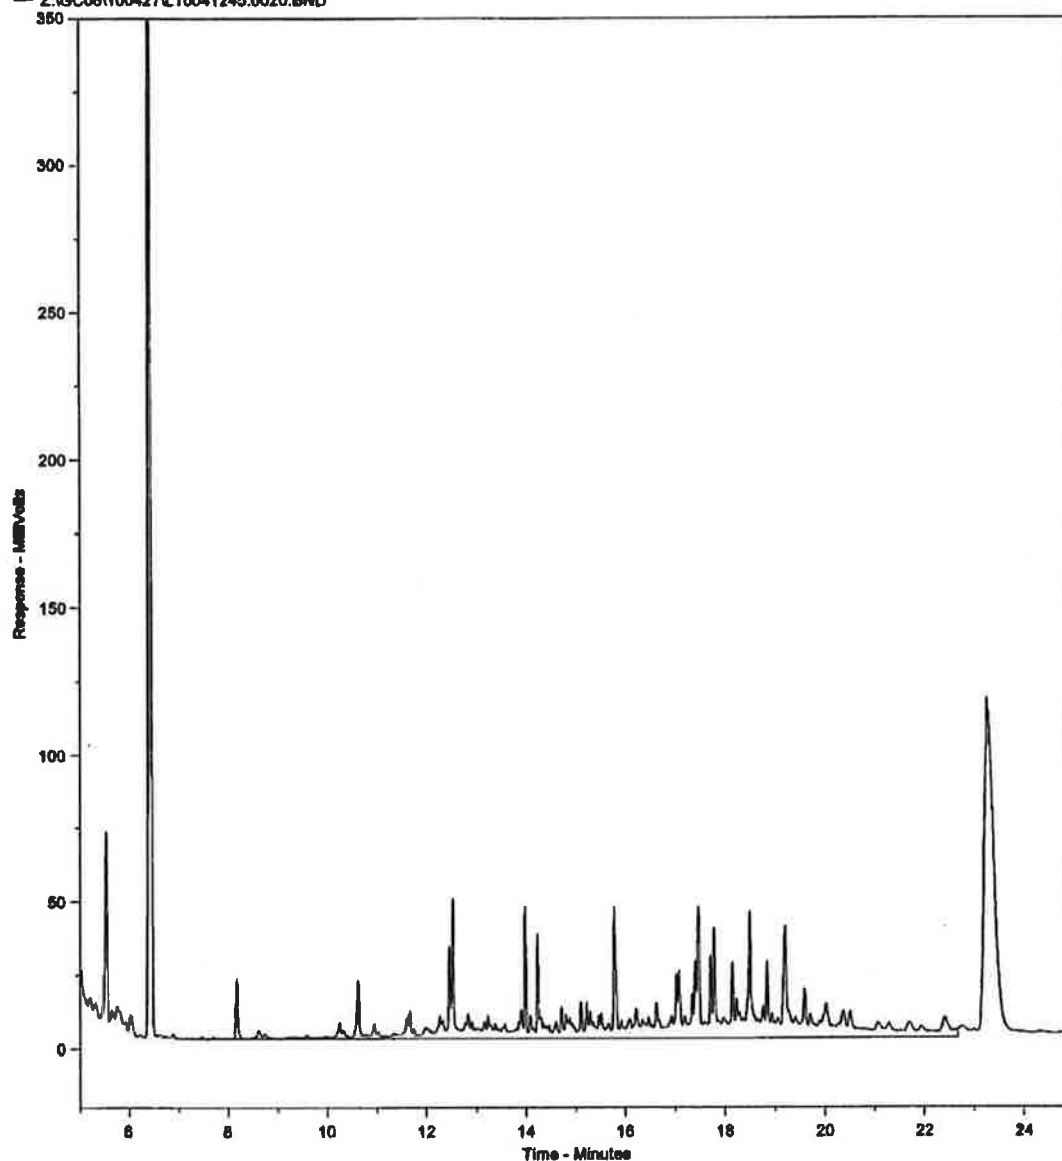
## L10041245.0020.RAW

Concentratie C10-C40 in extract bedraagt 4.98 mg/l

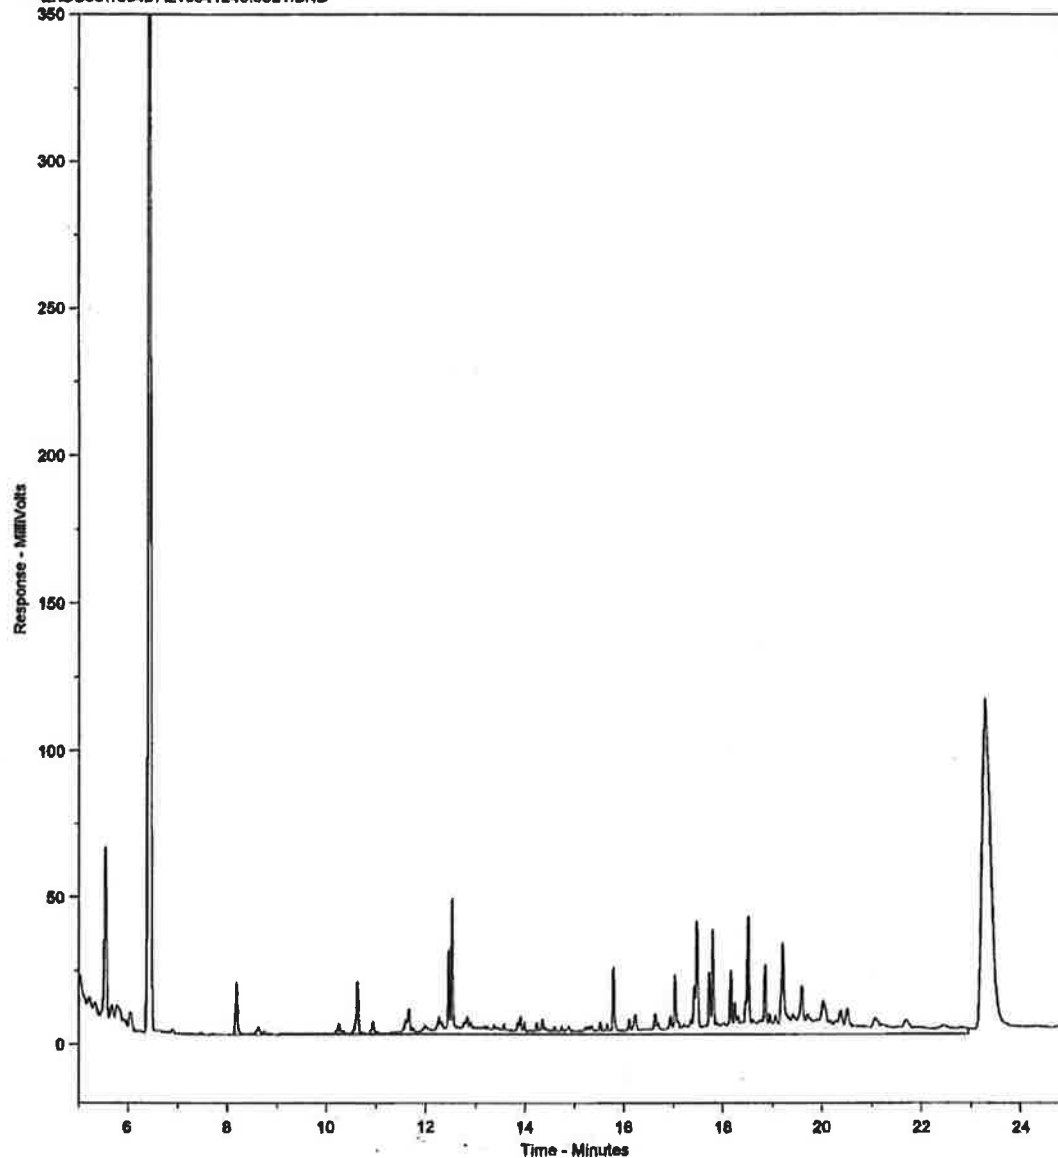
## L10041246.0021.RAW

Concentratie C10-C40 in extract bedraagt 2.85 mg/l

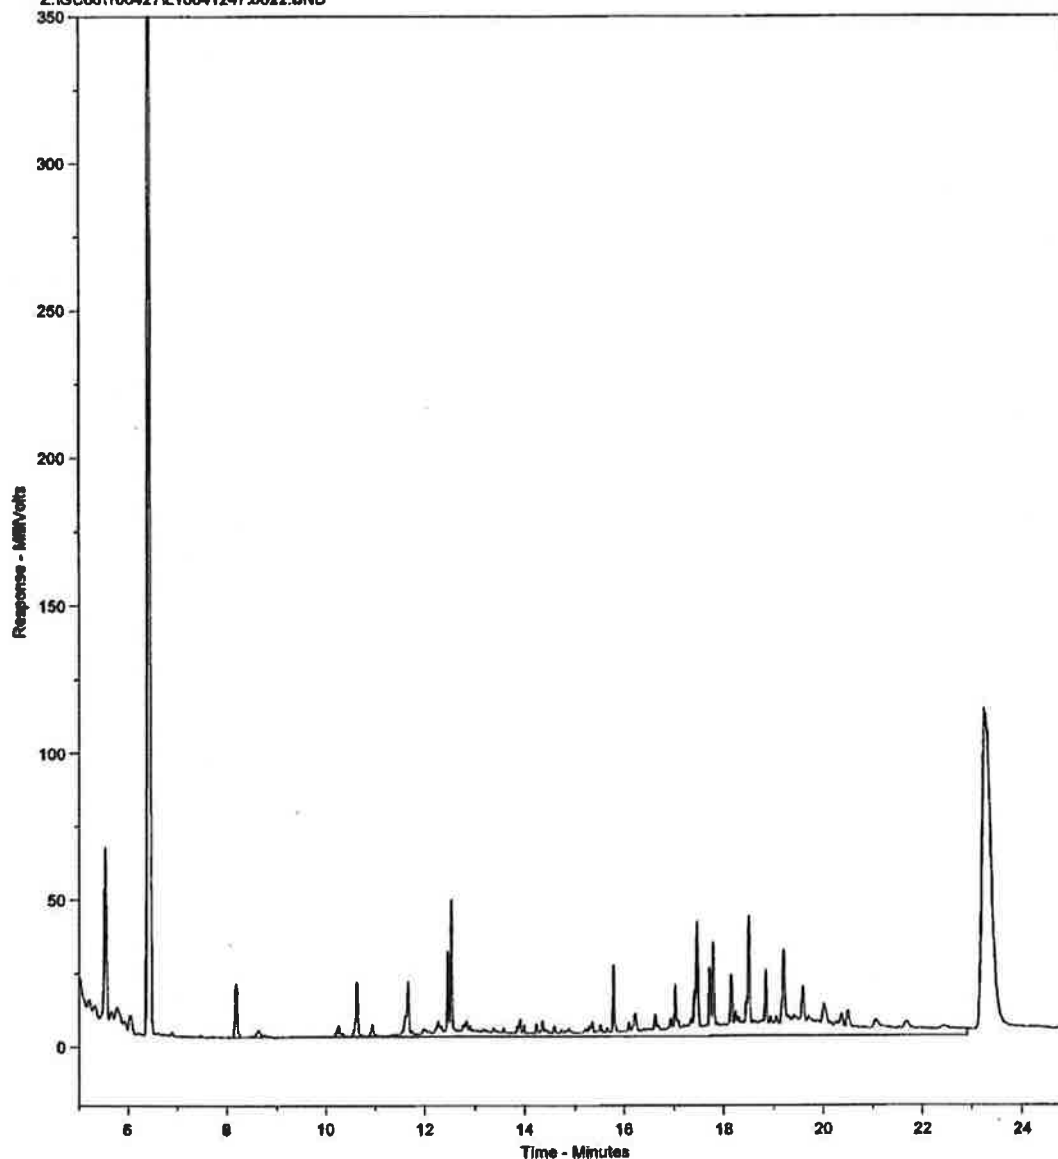
## L10041247.0022.RAW

Concentratie C10-C40 in extract bedraagt 3.03 mg/l

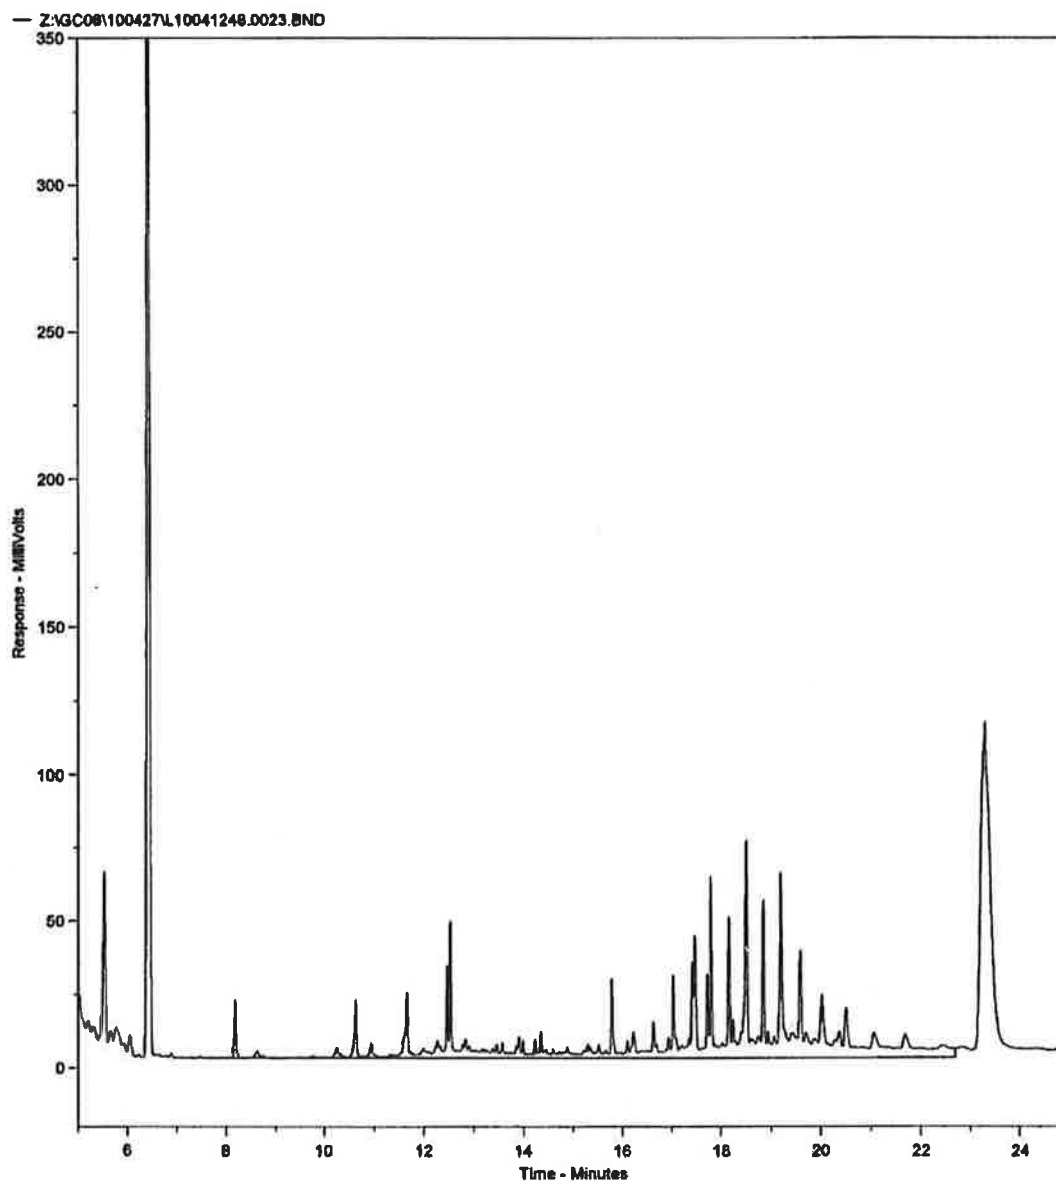
## L10041248.0023.RAW

Concentratie C10-C40 in extract bedraagt 4.5 mg/l

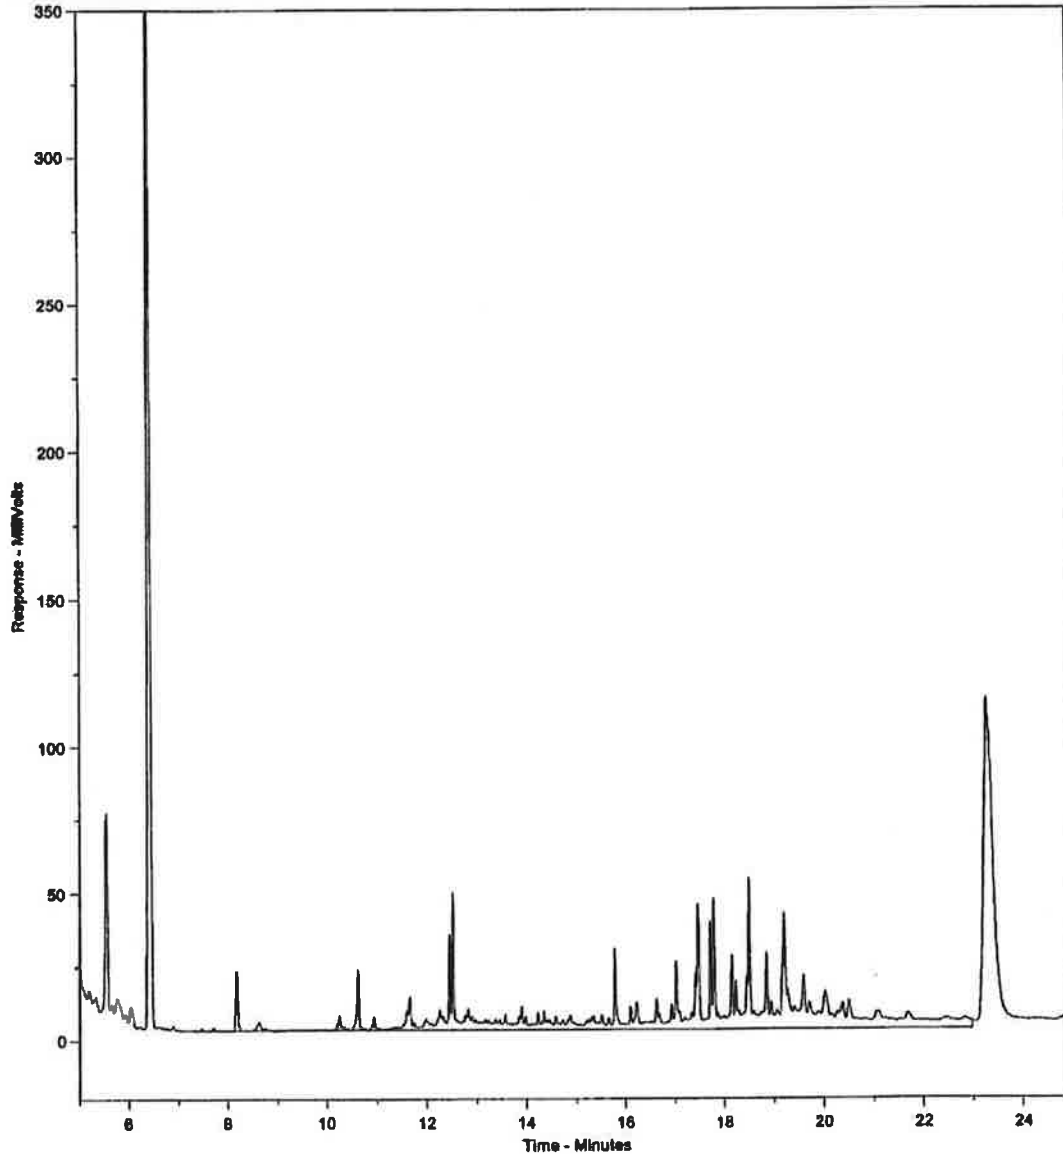
# L10041249.0024.RAW

Concentratie C10-C40 in extract bedraagt 4.05 mg/l

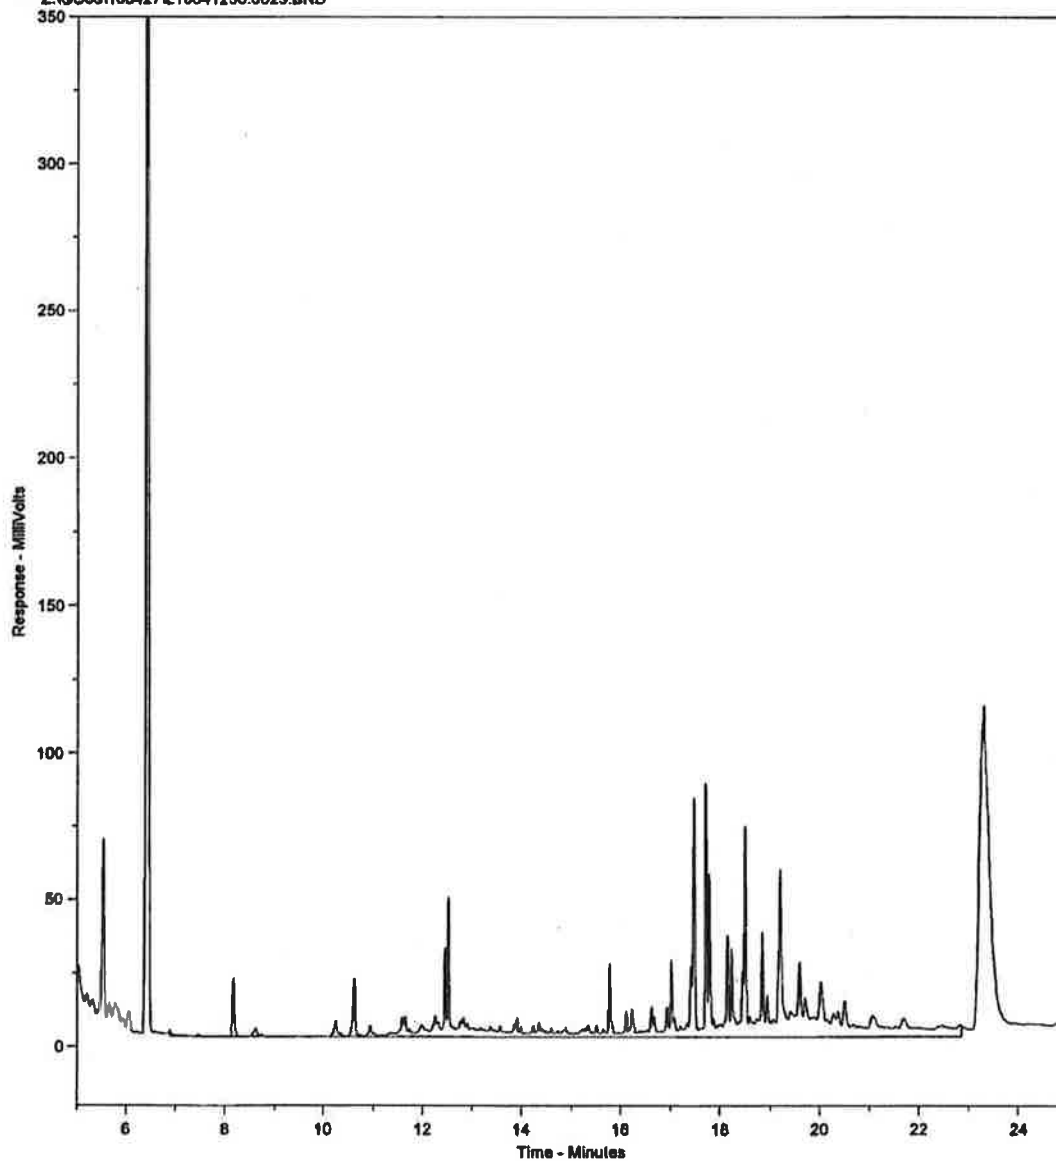
## L10041250.0025.RAW

Concentratie C10-C40 in extract bedraagt 4.67 mg/l

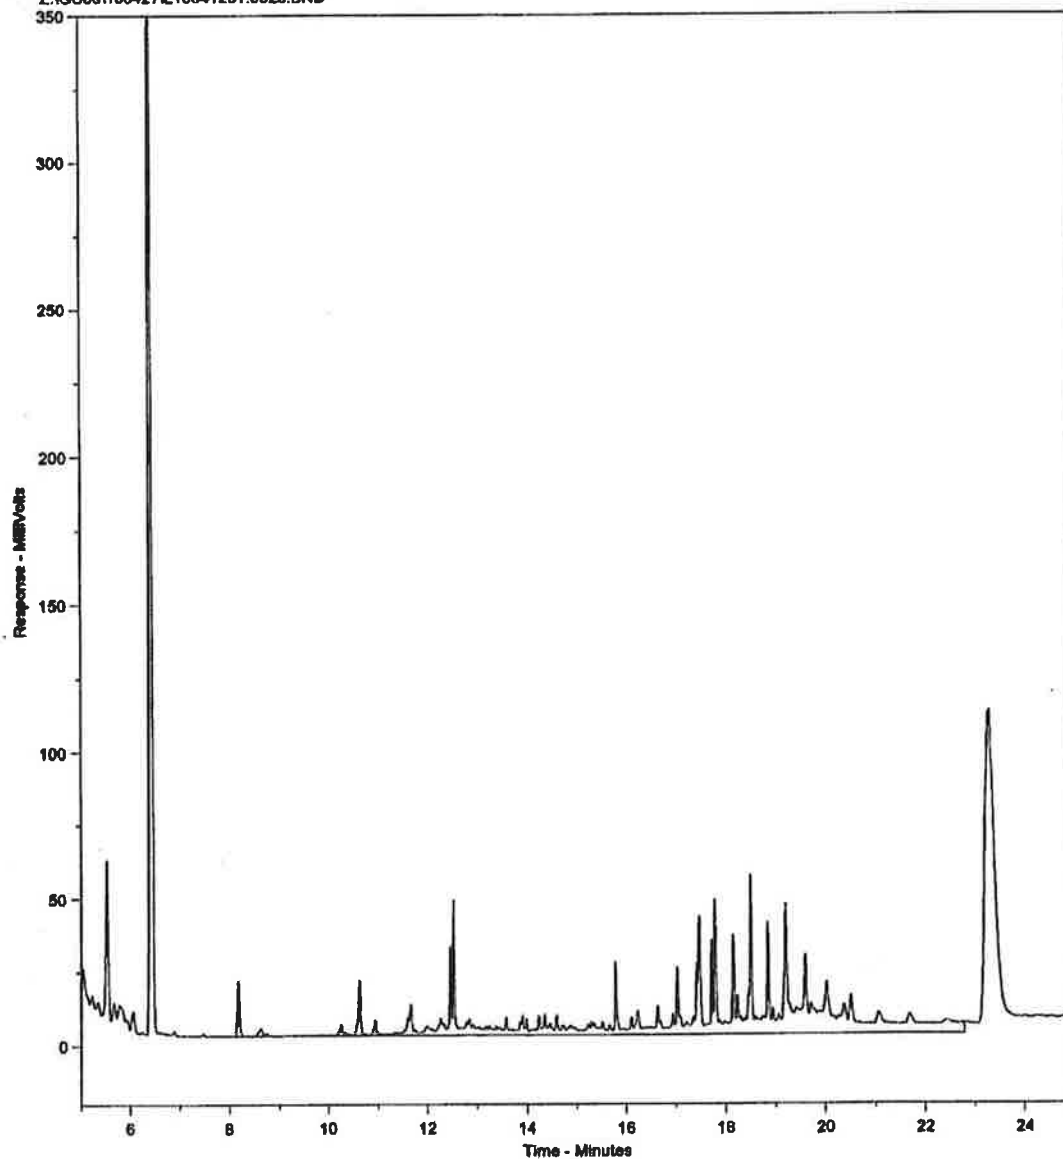
## L10041251.0026.RAW

Concentratie C10-C40 in extract bedraagt 4.18 mg/l

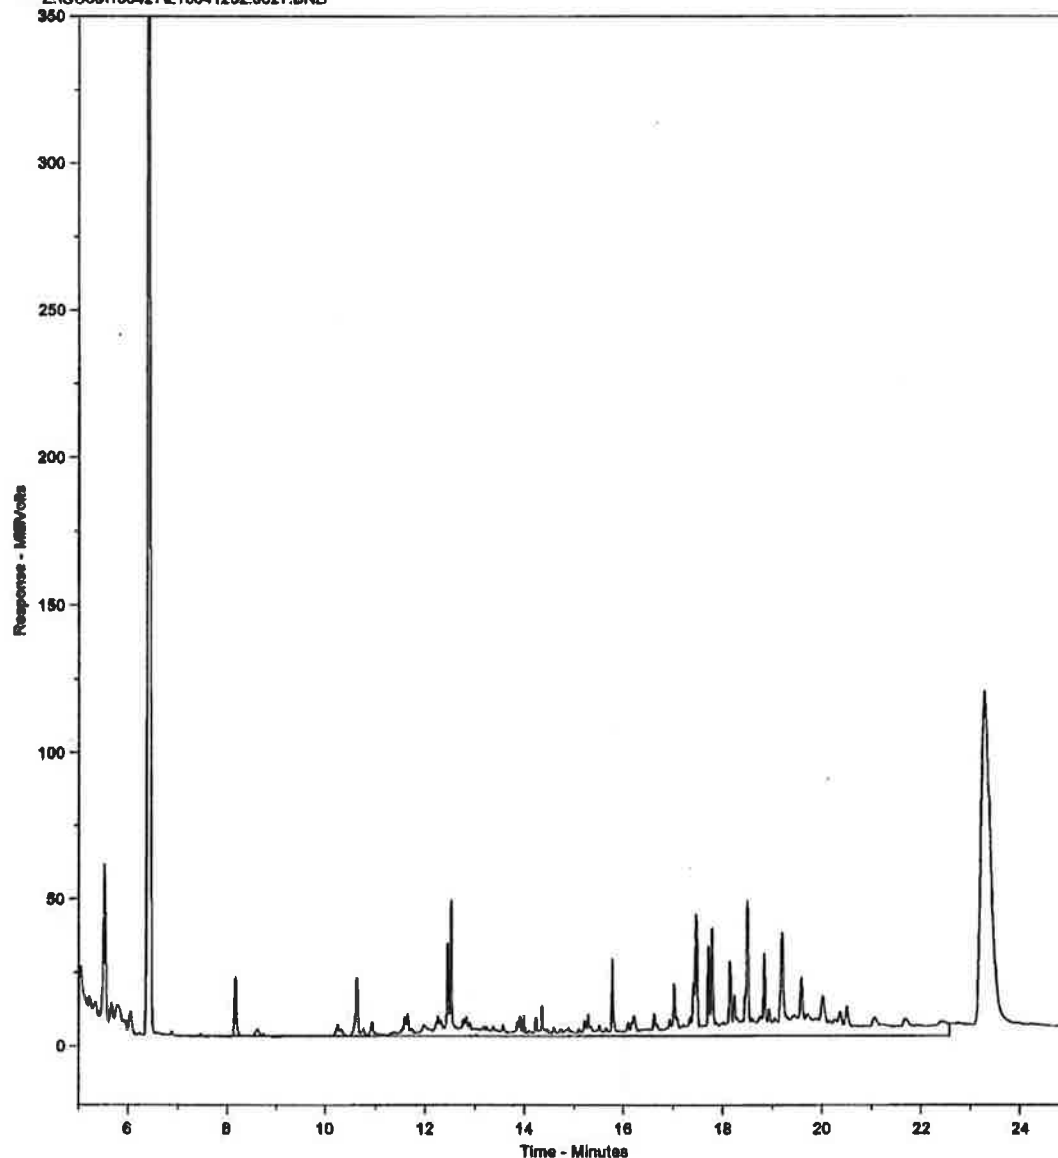
## L10041252.0027.RAW

Concentratie C10-C40 in extract bedraagt 3.88 mg/l

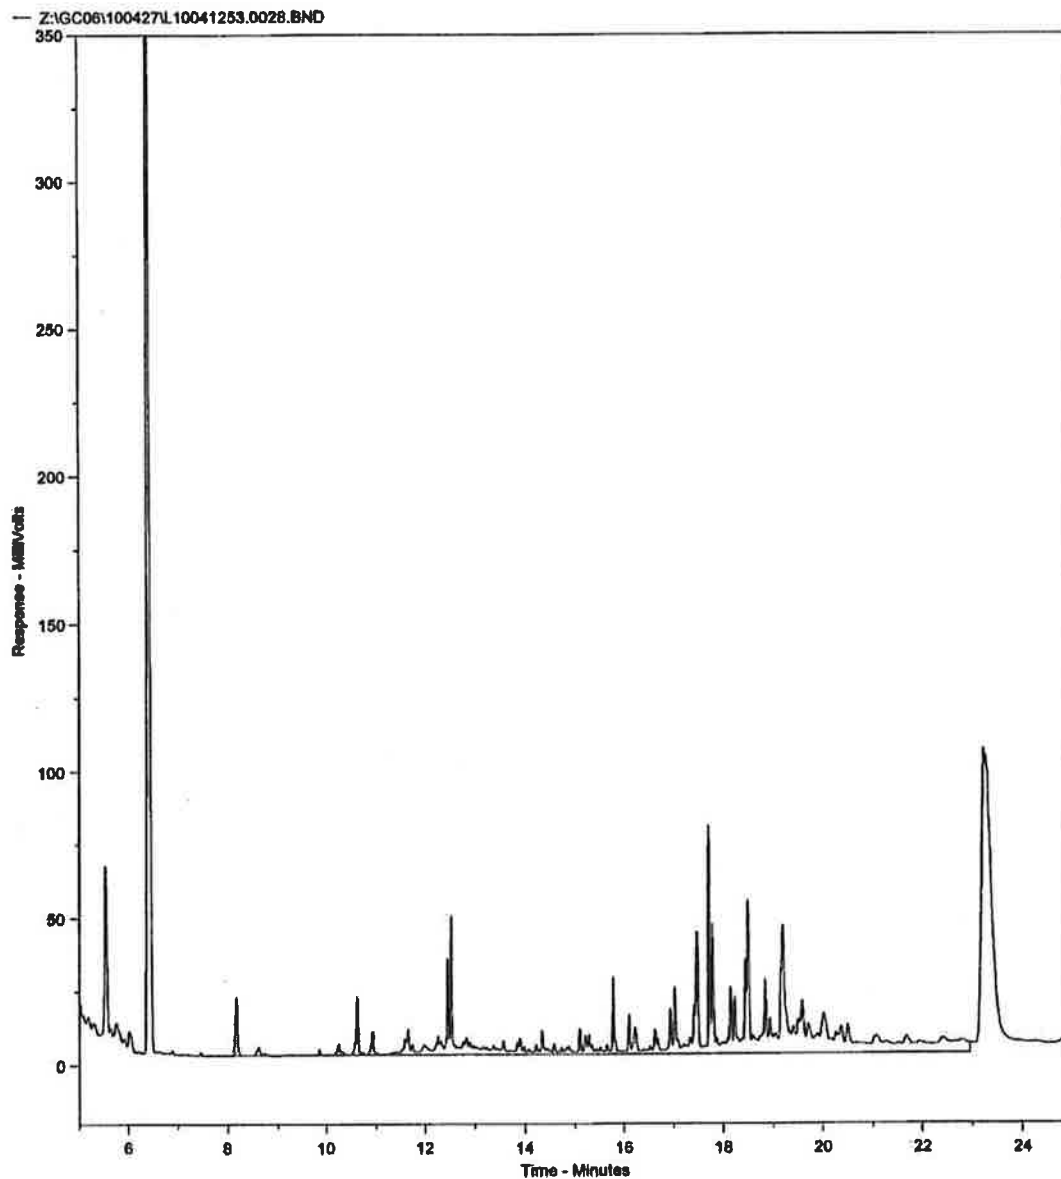
## L10041253.0028.RAW

Concentratie C10-C40 in extract bedraagt 4.11 mg/l

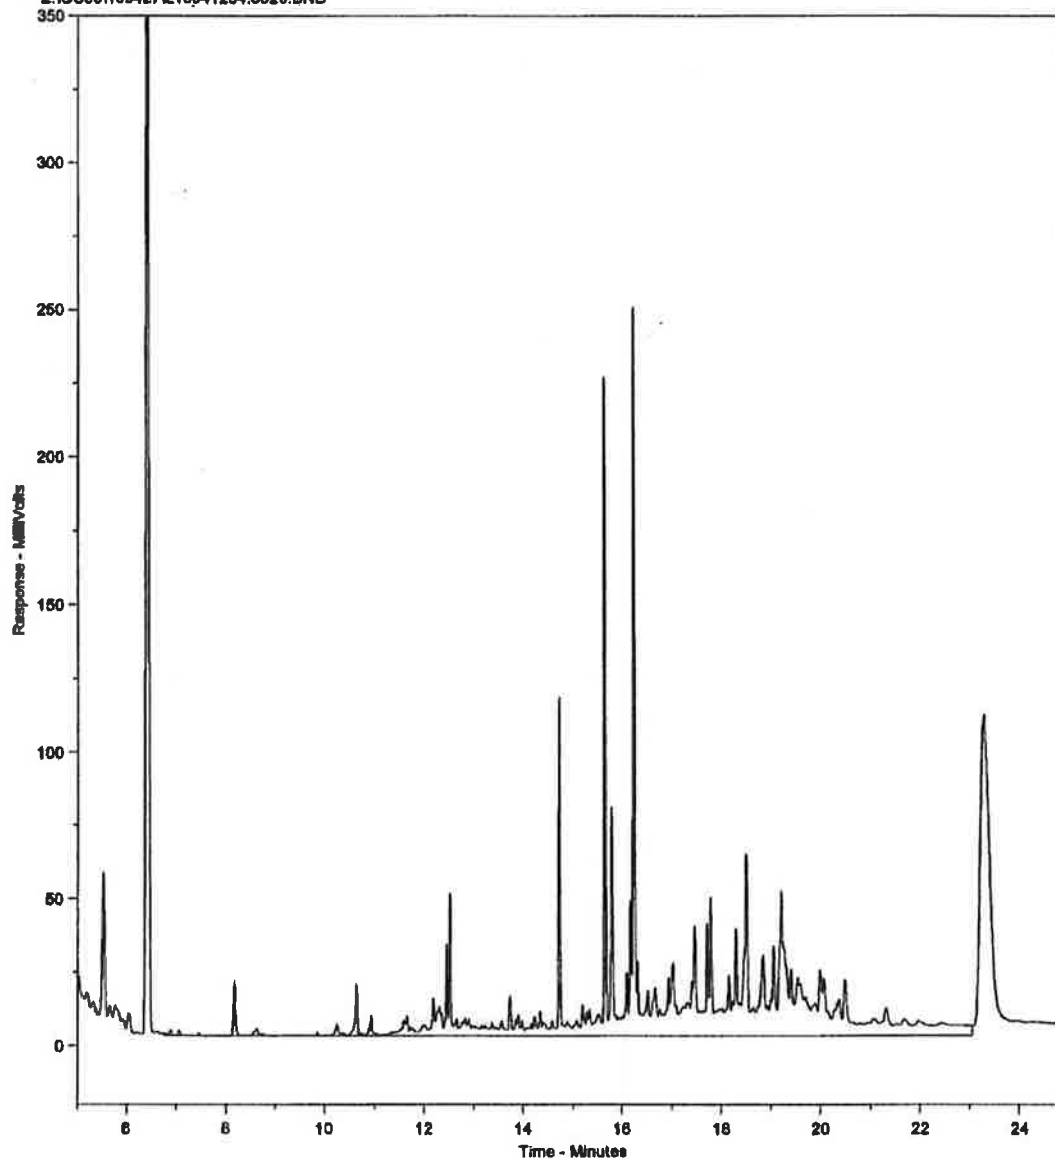
## L10041254.0029.RAW

Concentratie C10-C40 in extract bedraagt 9.57 mg/l

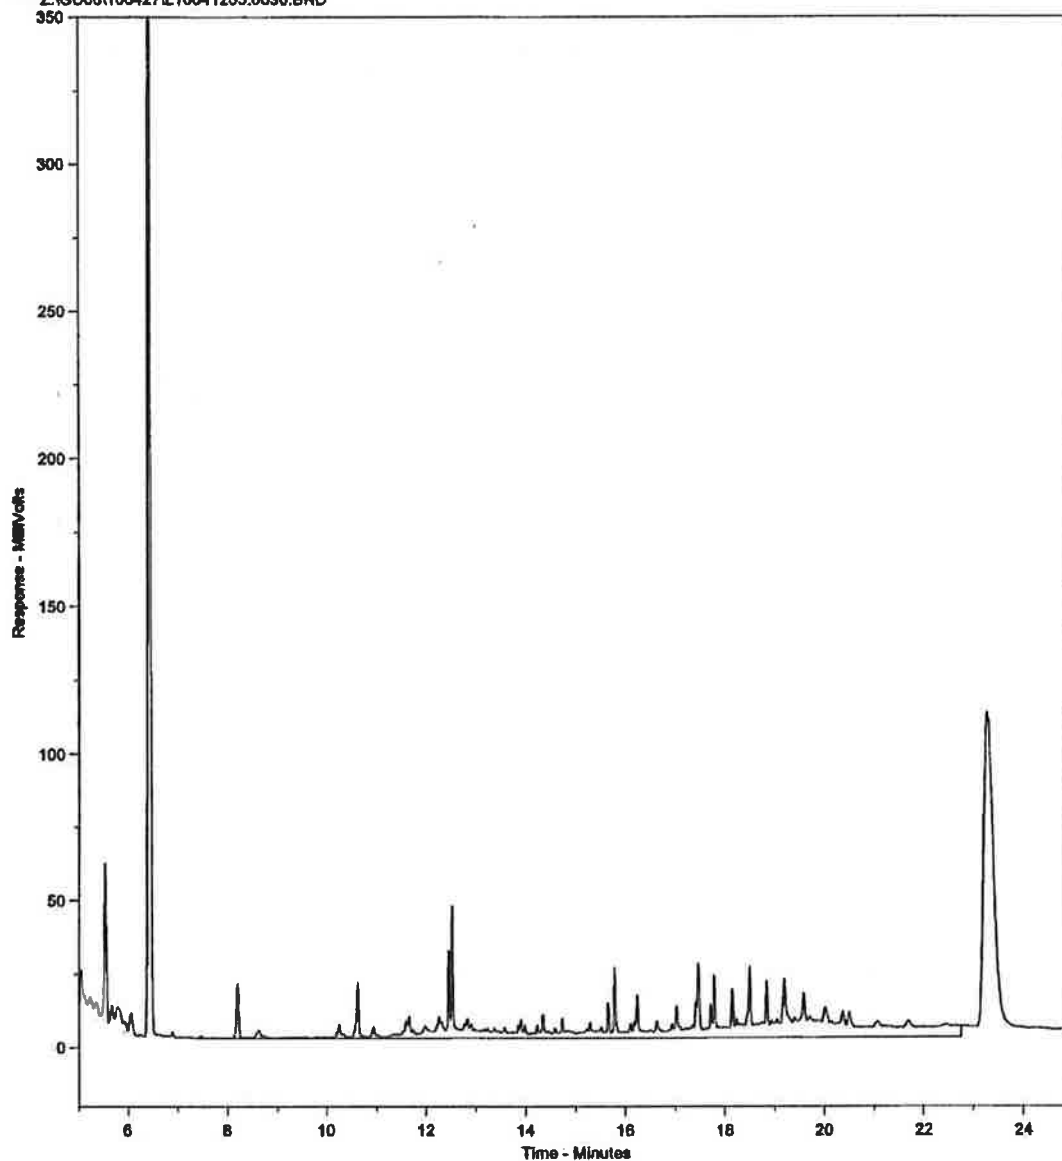
## L10041255.0030.RAW

Concentratie C10-C40 in extract bedraagt 3.11 mg/l

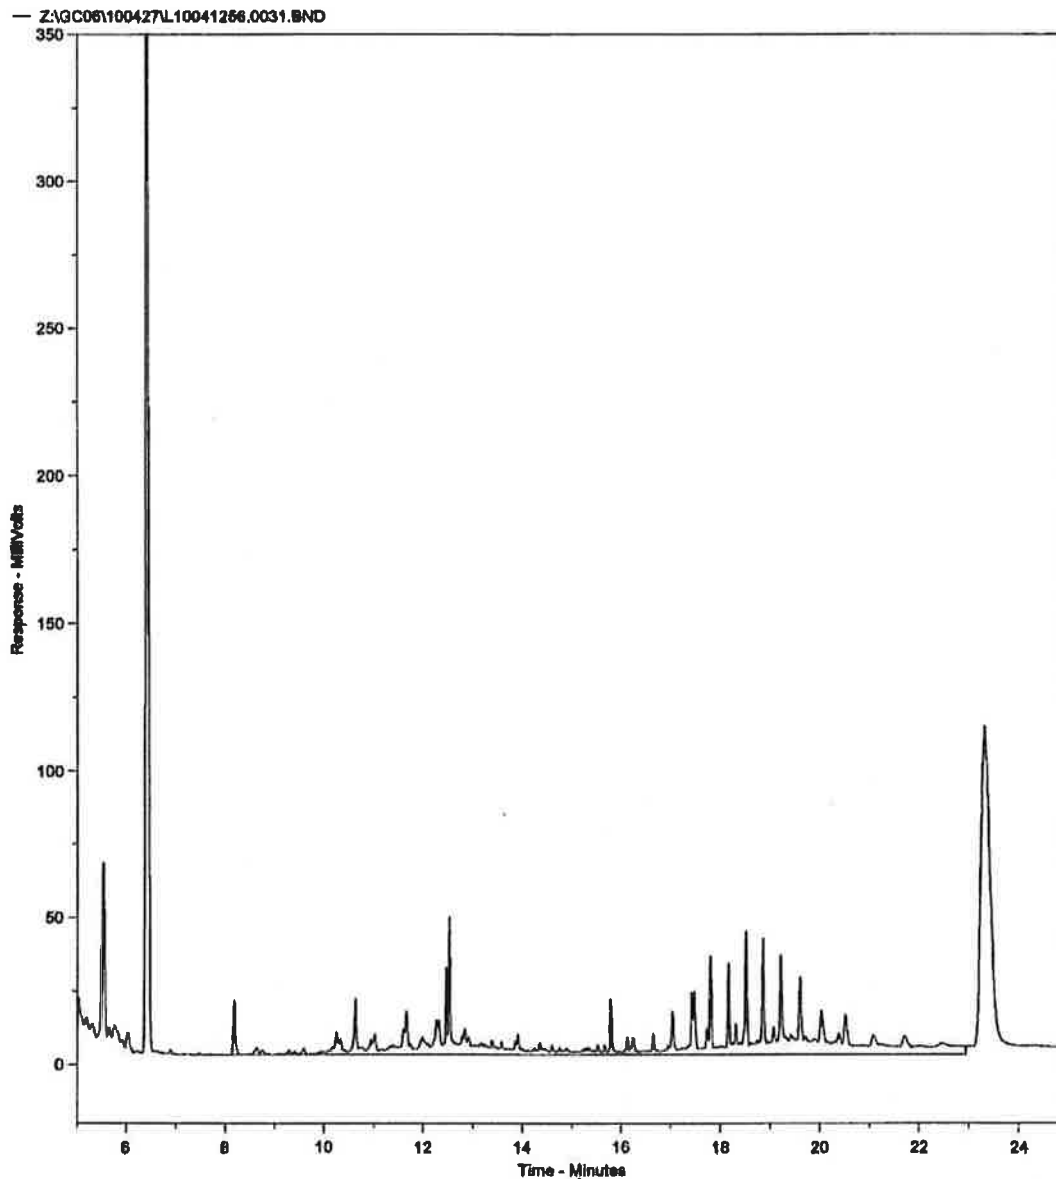
## L10041256.0031.RAW

Concentratie C10-C40 in extract bedraagt 3.46 mg/l

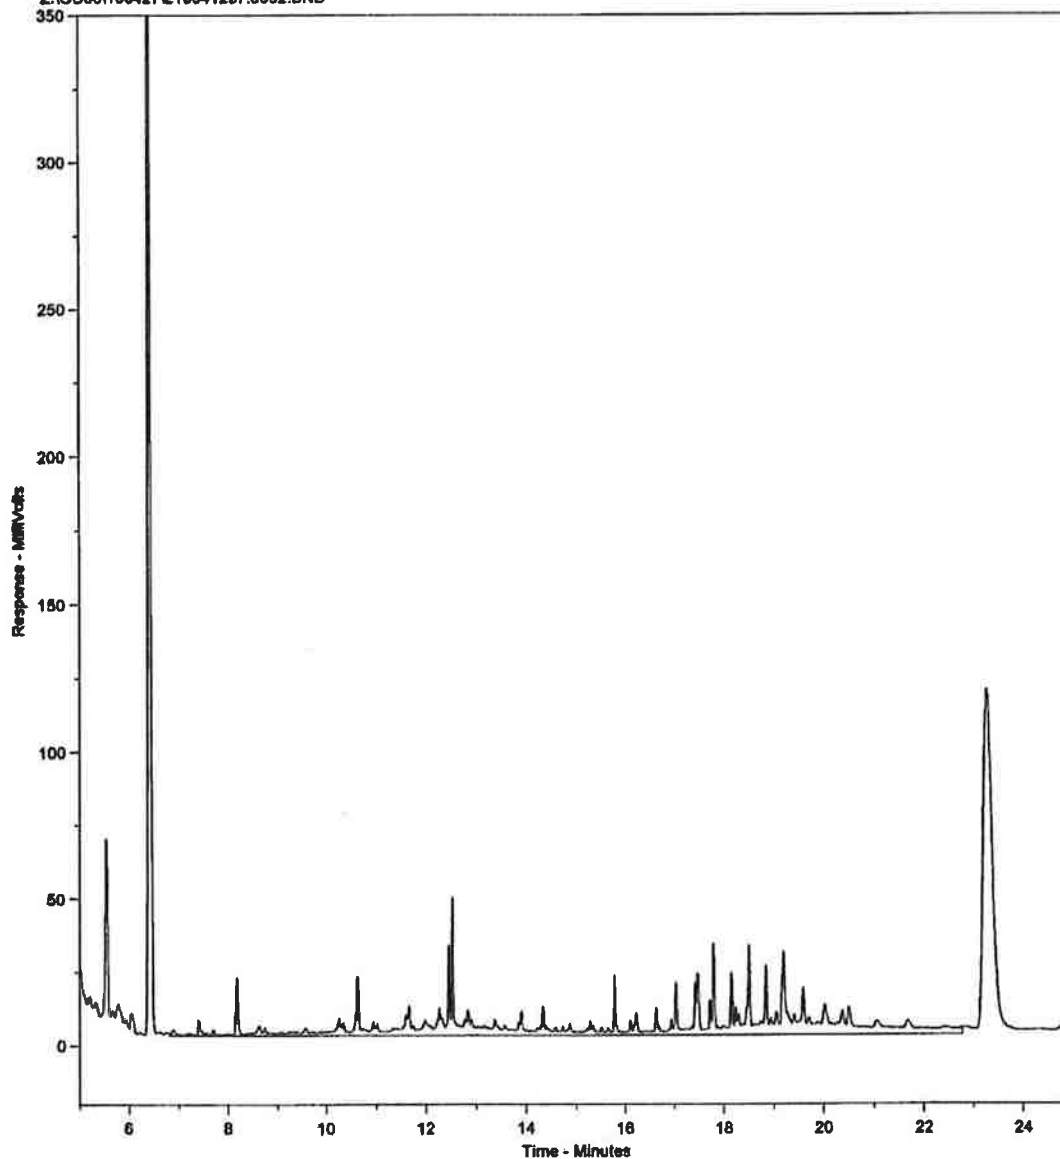
## L10041257.0032.RAW

Concentratie C10-C40 in extract bedraagt 3.05 mg/l

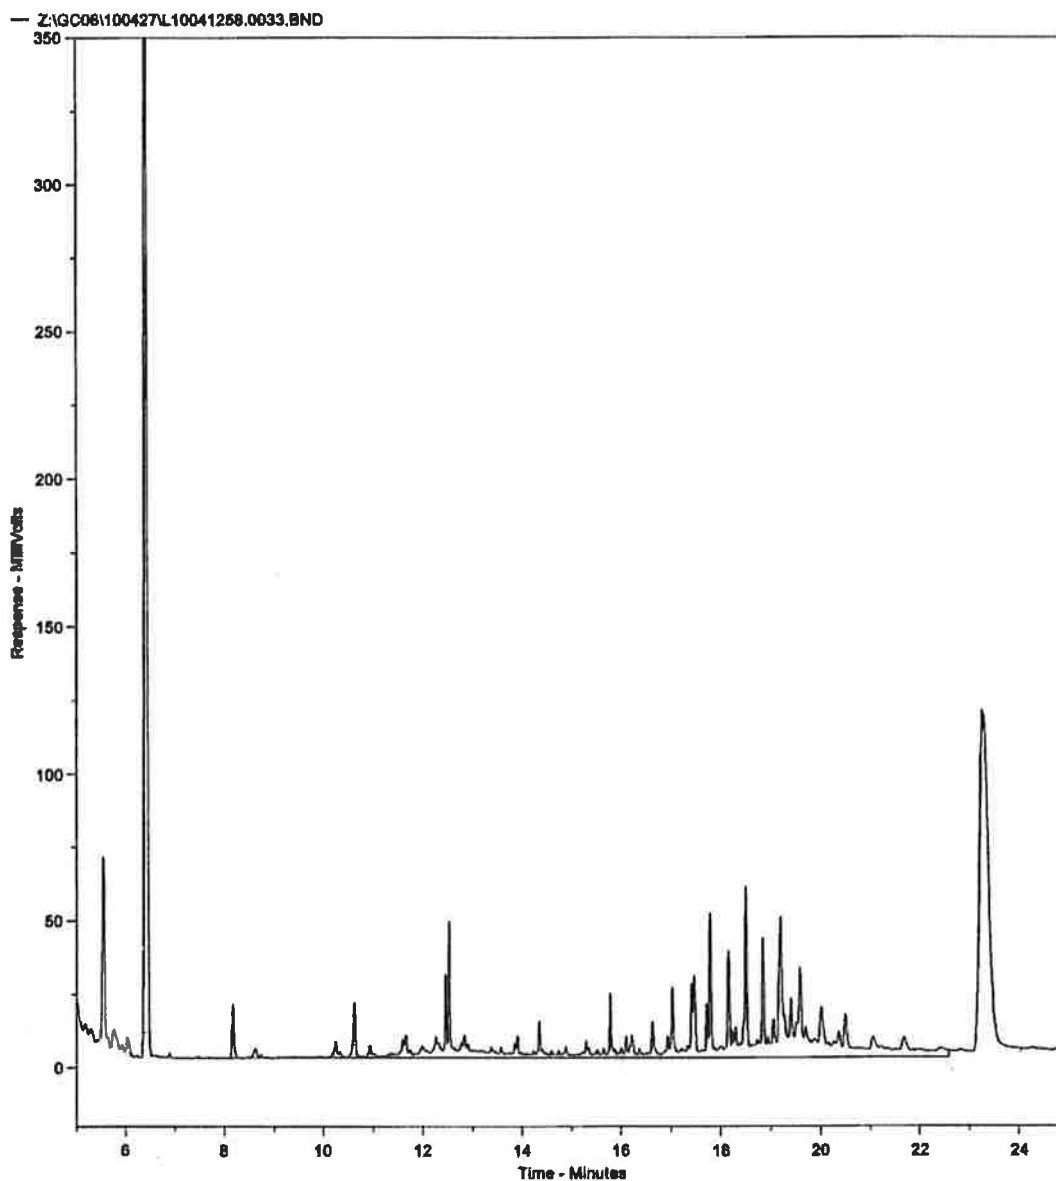
## L10041258.0033.RAW

Concentratie C10-C40 in extract bedraagt 3.78 mg/l

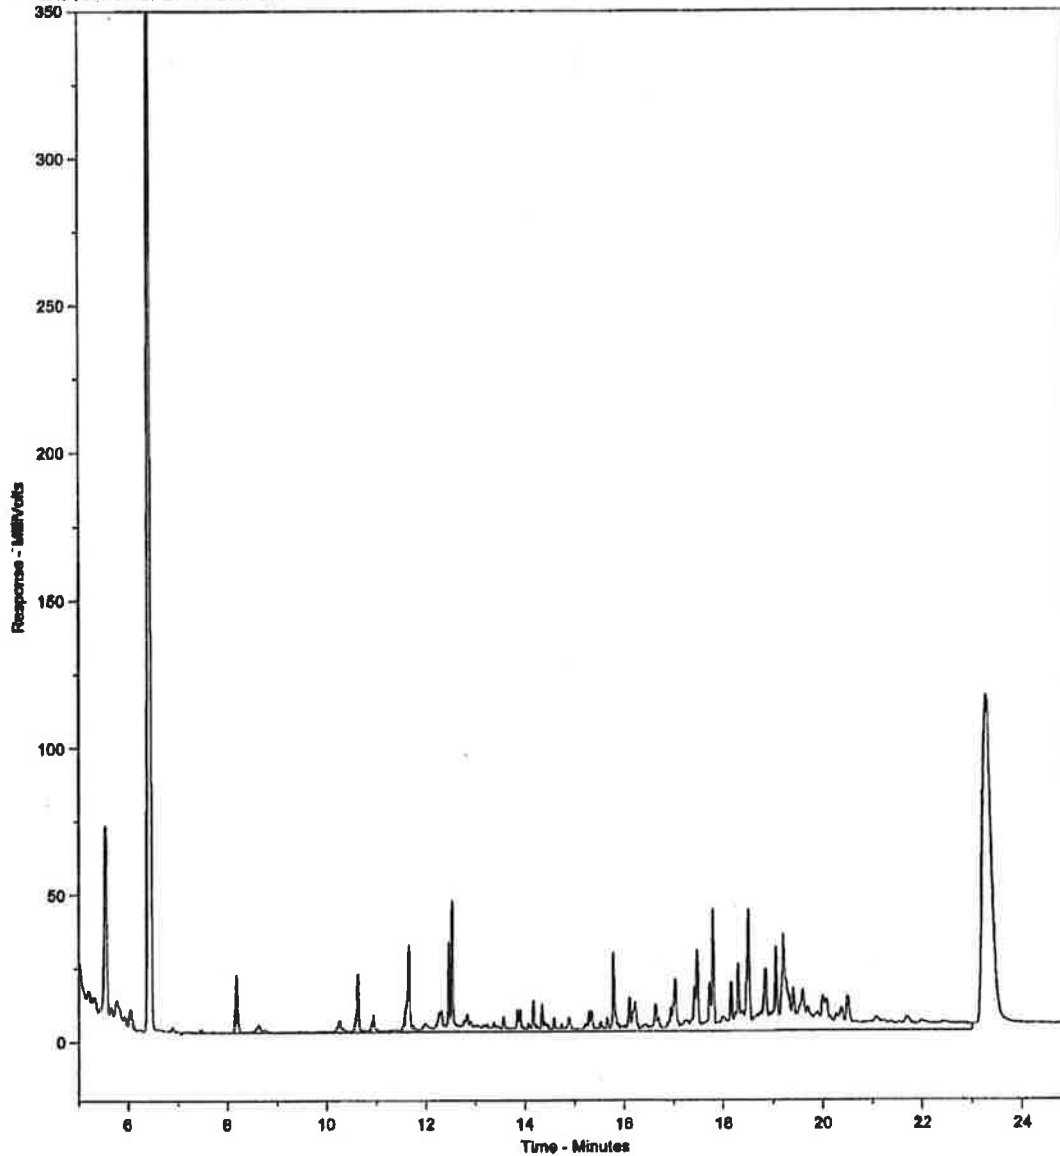
## L10041259.0034.RAW

Concentratie C10-C40 in extract bedraagt 3.6 mg/l

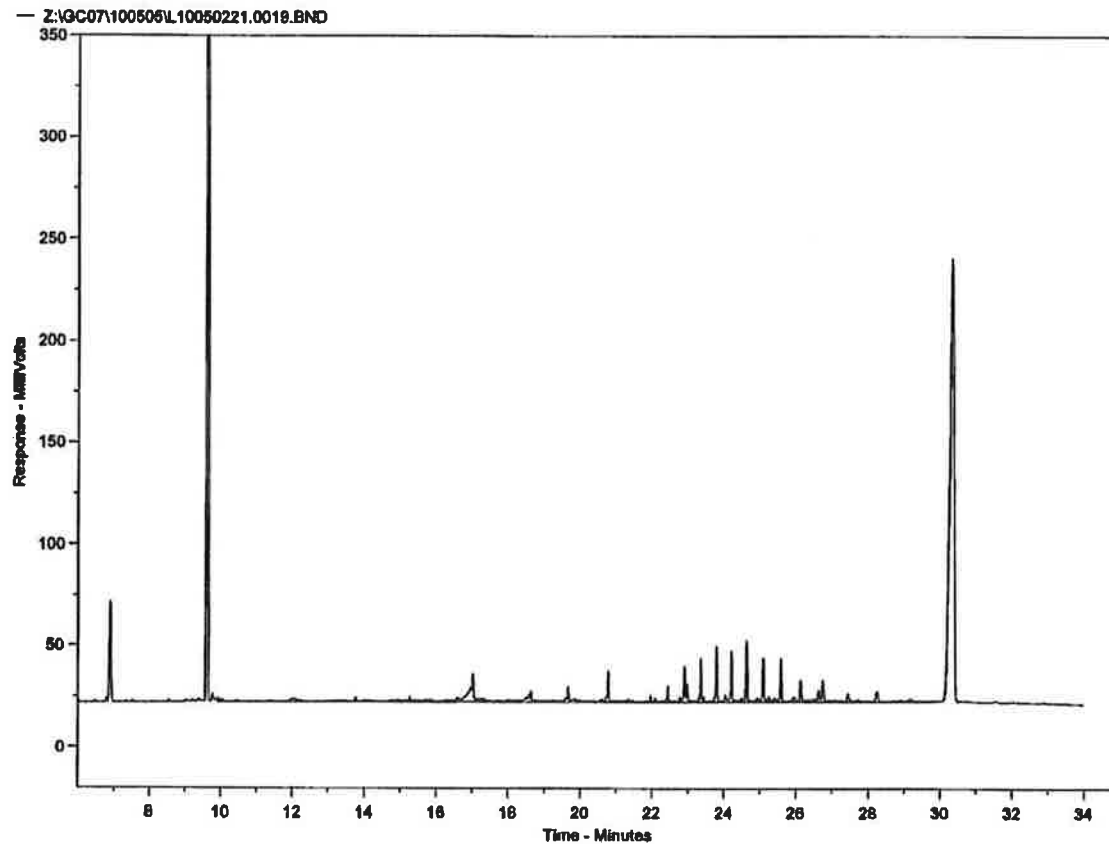
De totale oppervlakte C10-C40 bedraagt 1233104

Concentratie C10-C40 in extract bedraagt 0 mg/l
