# Rapport

## Historisch bodemonderzoek Recreatiepark Noordzee Residence Renesse

projectnummer 0471614.100  
definitief revisie 00  
5 januari 2022

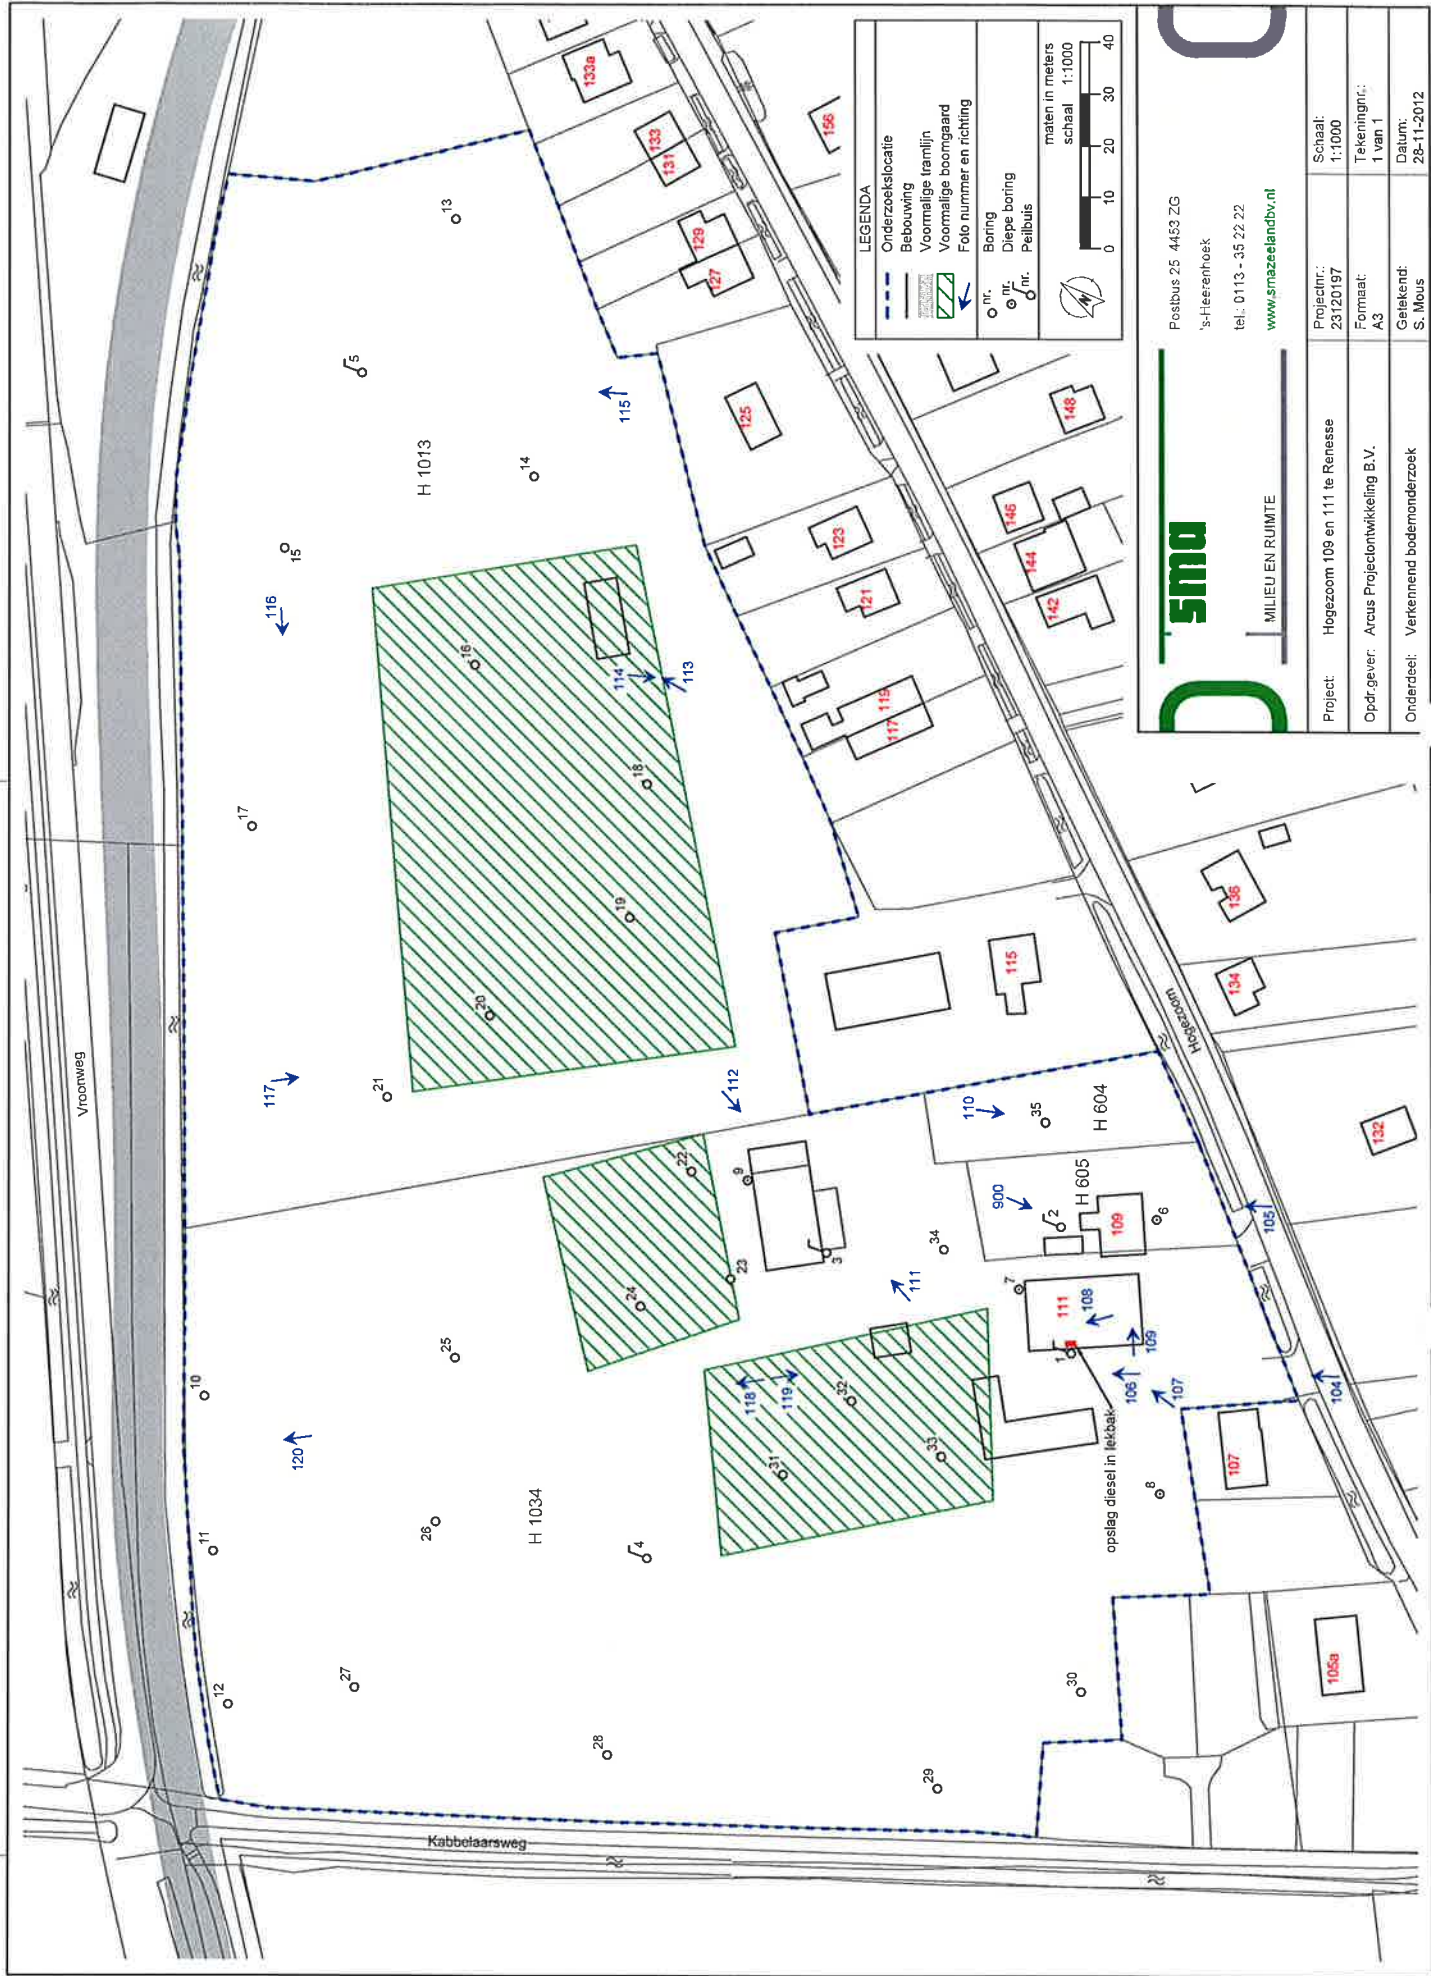
### Situatietekening

- Onderzoeksblocatie
- Bebouwing
- Voormalige tramlijn
- Voormalige boomgaard
- Foto nummer en richting
- Boring
- Diepe boring
- Pelbuis

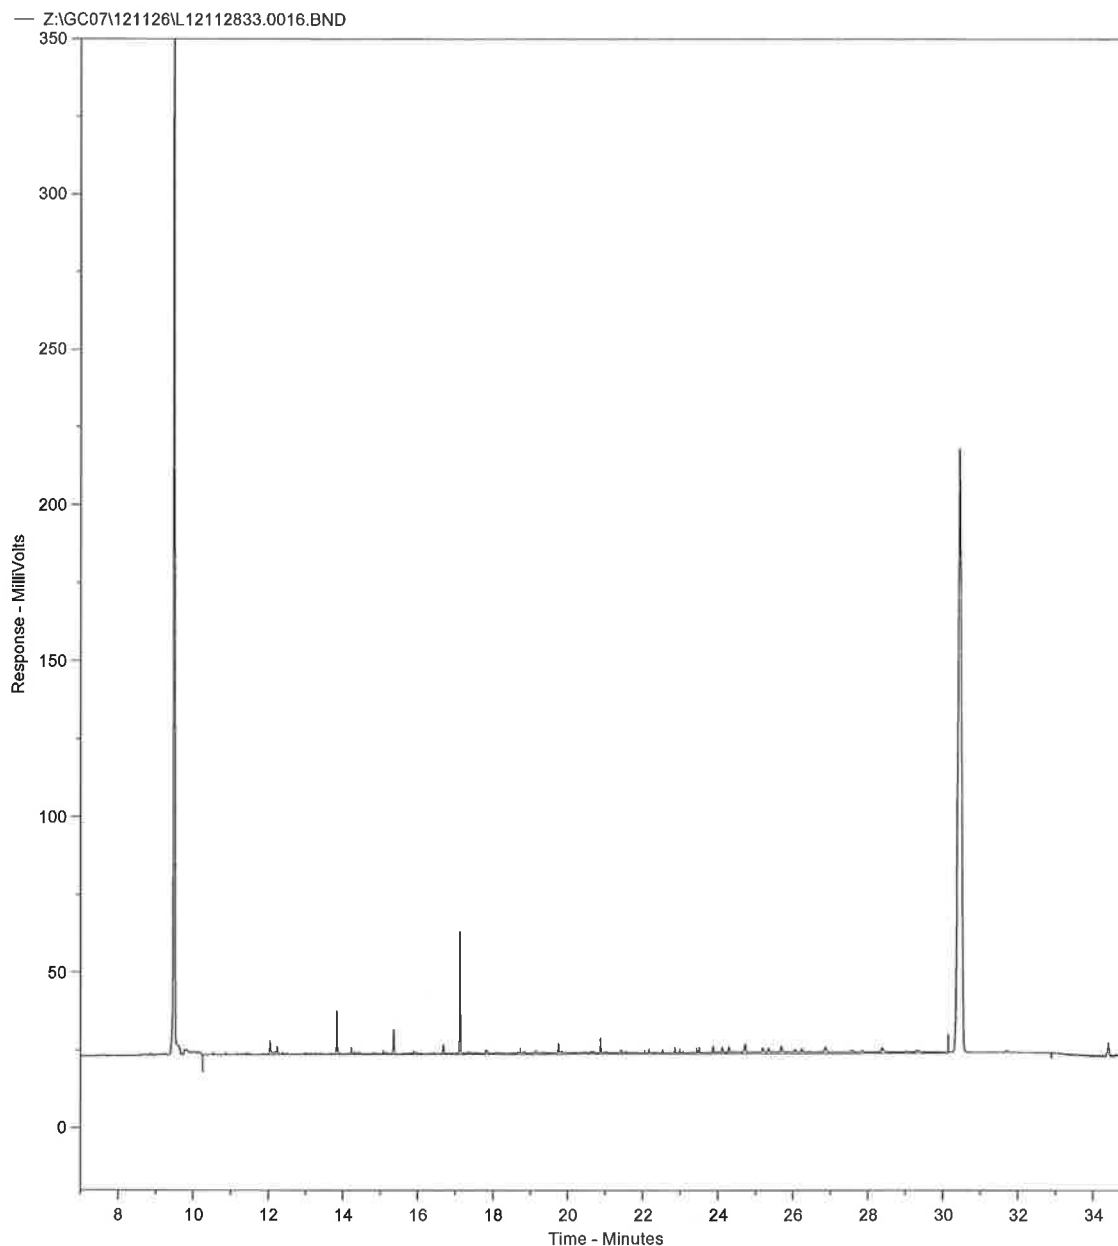
## L12112833.0016.RAW

**Concentratie C10-C40 in extract bedraagt -0.84 mg/l**  
Totale oppervlakte C10-C40 bedraagt 620441.8

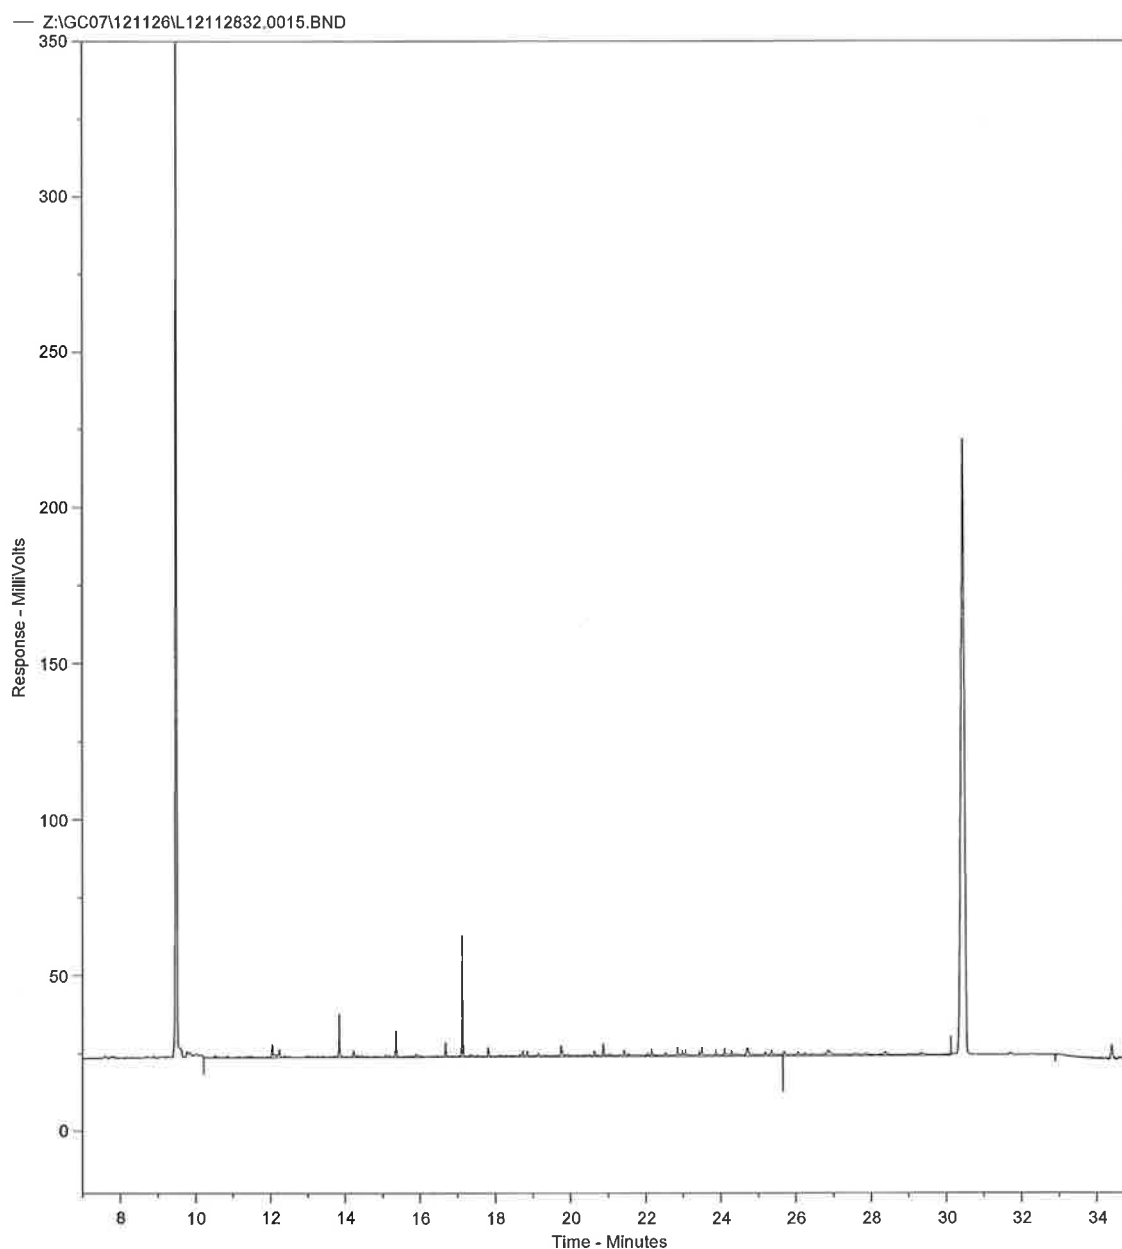
## L12112832.0015.RAW

Concentratie C10-C40 in extract bedraagt -0.86 mg/l  
Totale oppervlakte C10-C40 bedraagt 611548.2

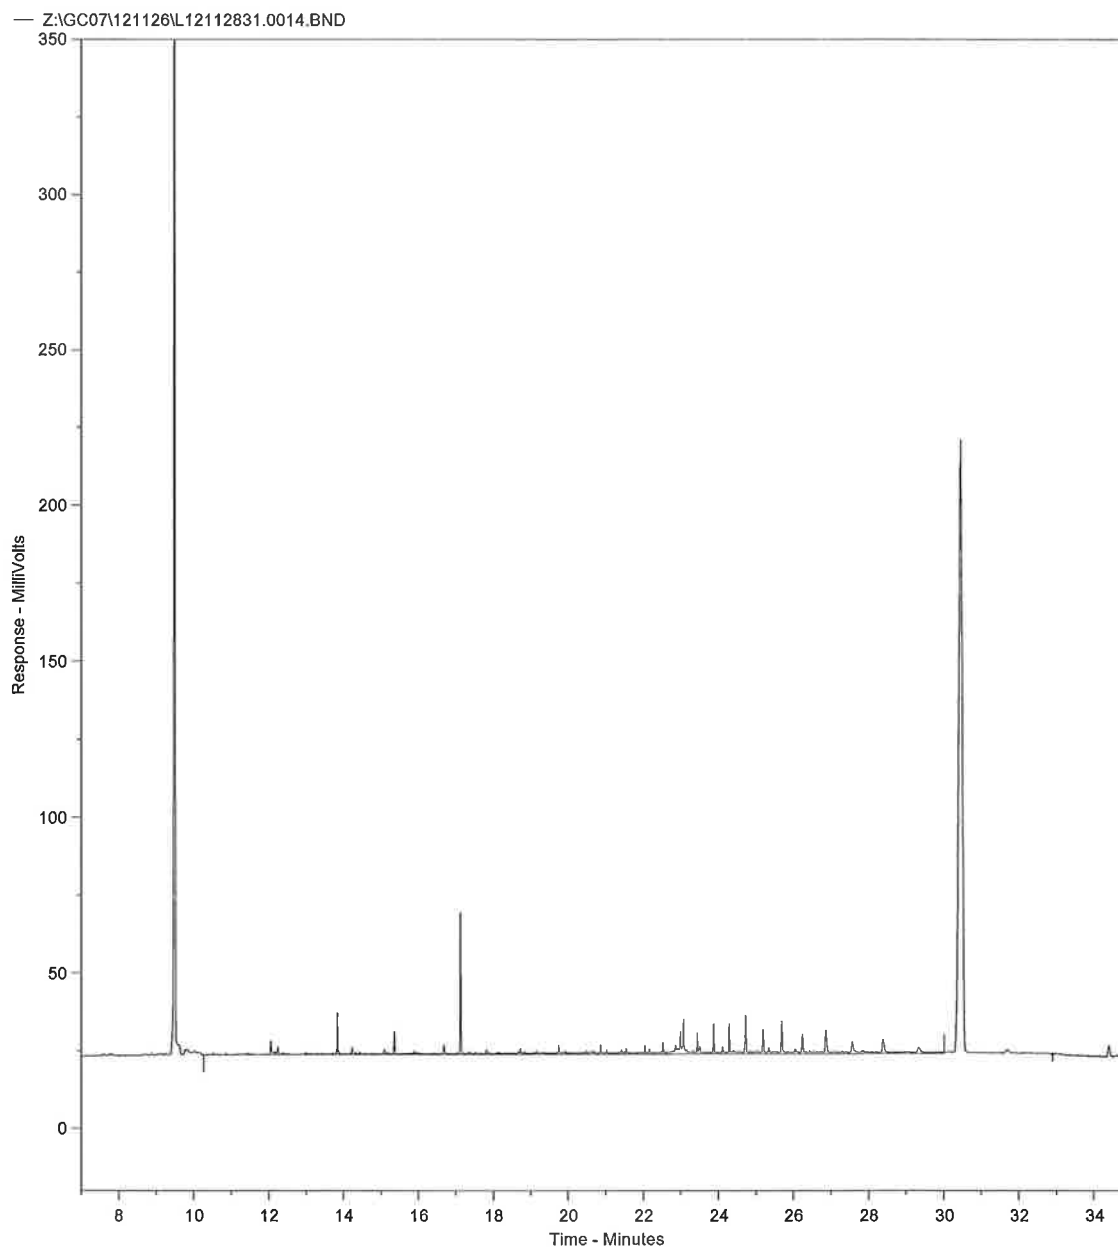
## L12112831.0014.RAW

**Concentratie C10-C40 in extract bedraagt -0.55 mg/l**  
Totale oppervlakte C10-C40 bedraagt 806426.4

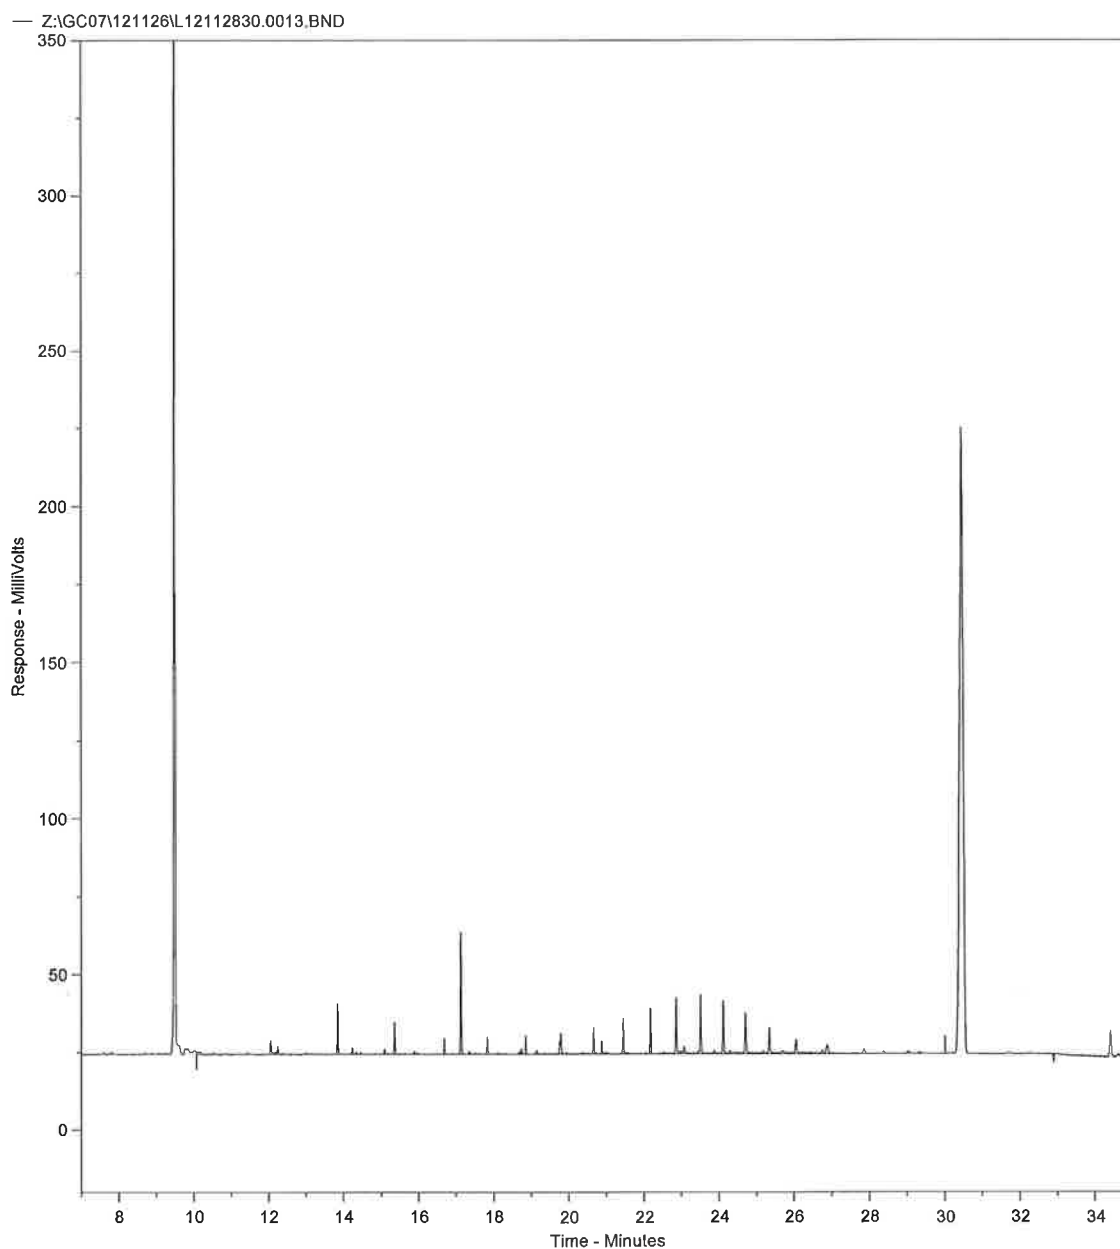
## L12112830.0013.RAW

Concentratie C10-C40 in extract bedraagt -0.92 mg/l  
Totale oppervlakte C10-C40 bedraagt 573015.7

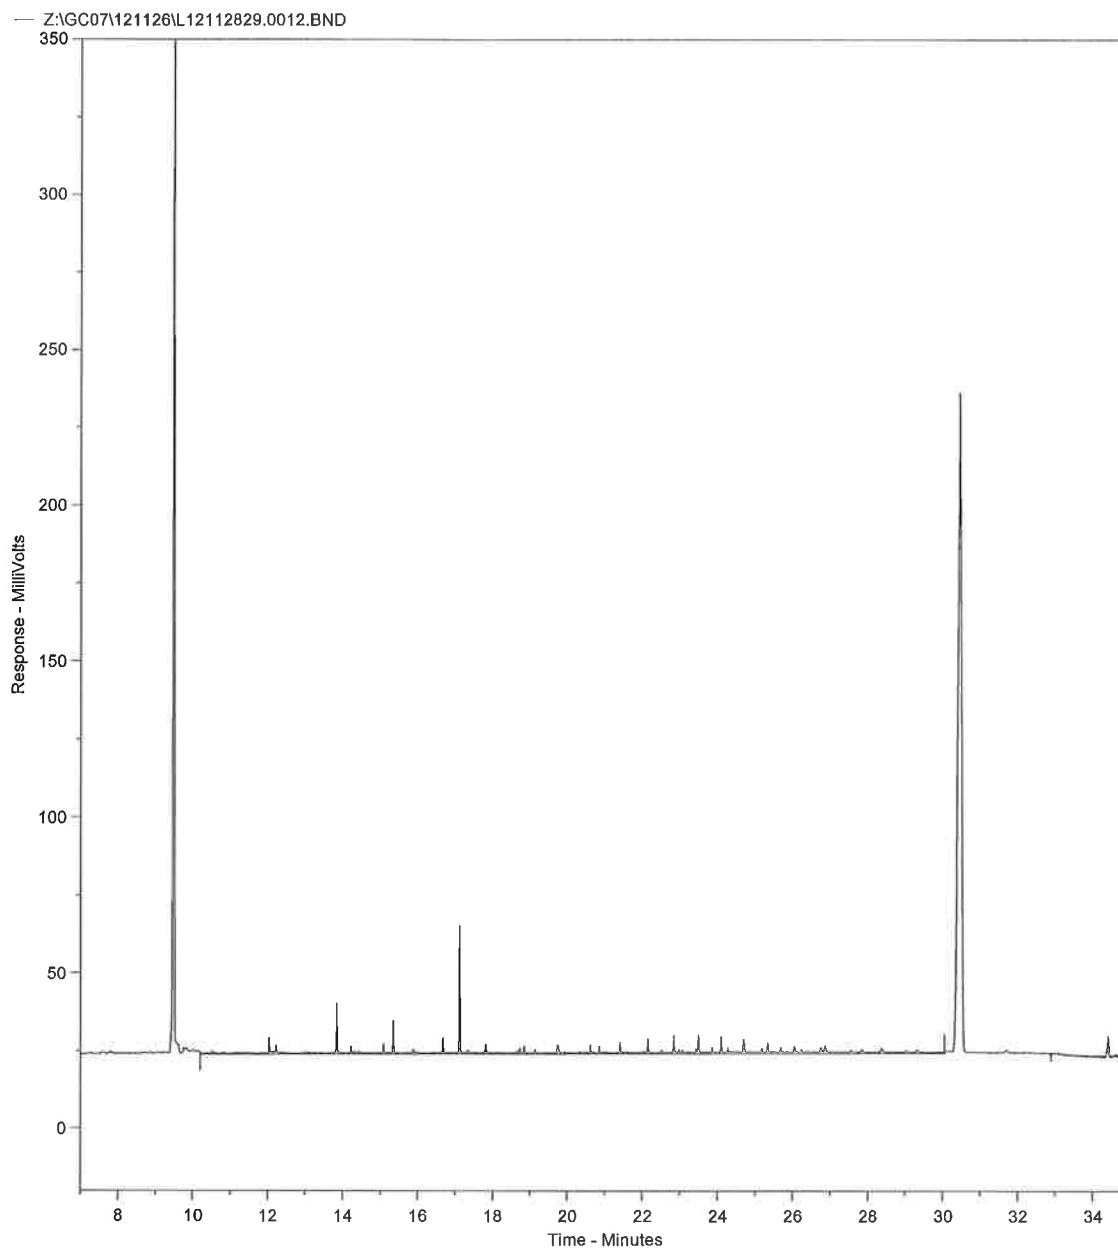
## L12112829.0012.RAW

**Concentratie C10-C40 in extract bedraagt -0.63 mg/l**  
Totale oppervlakte C10-C40 bedraagt 757395.9

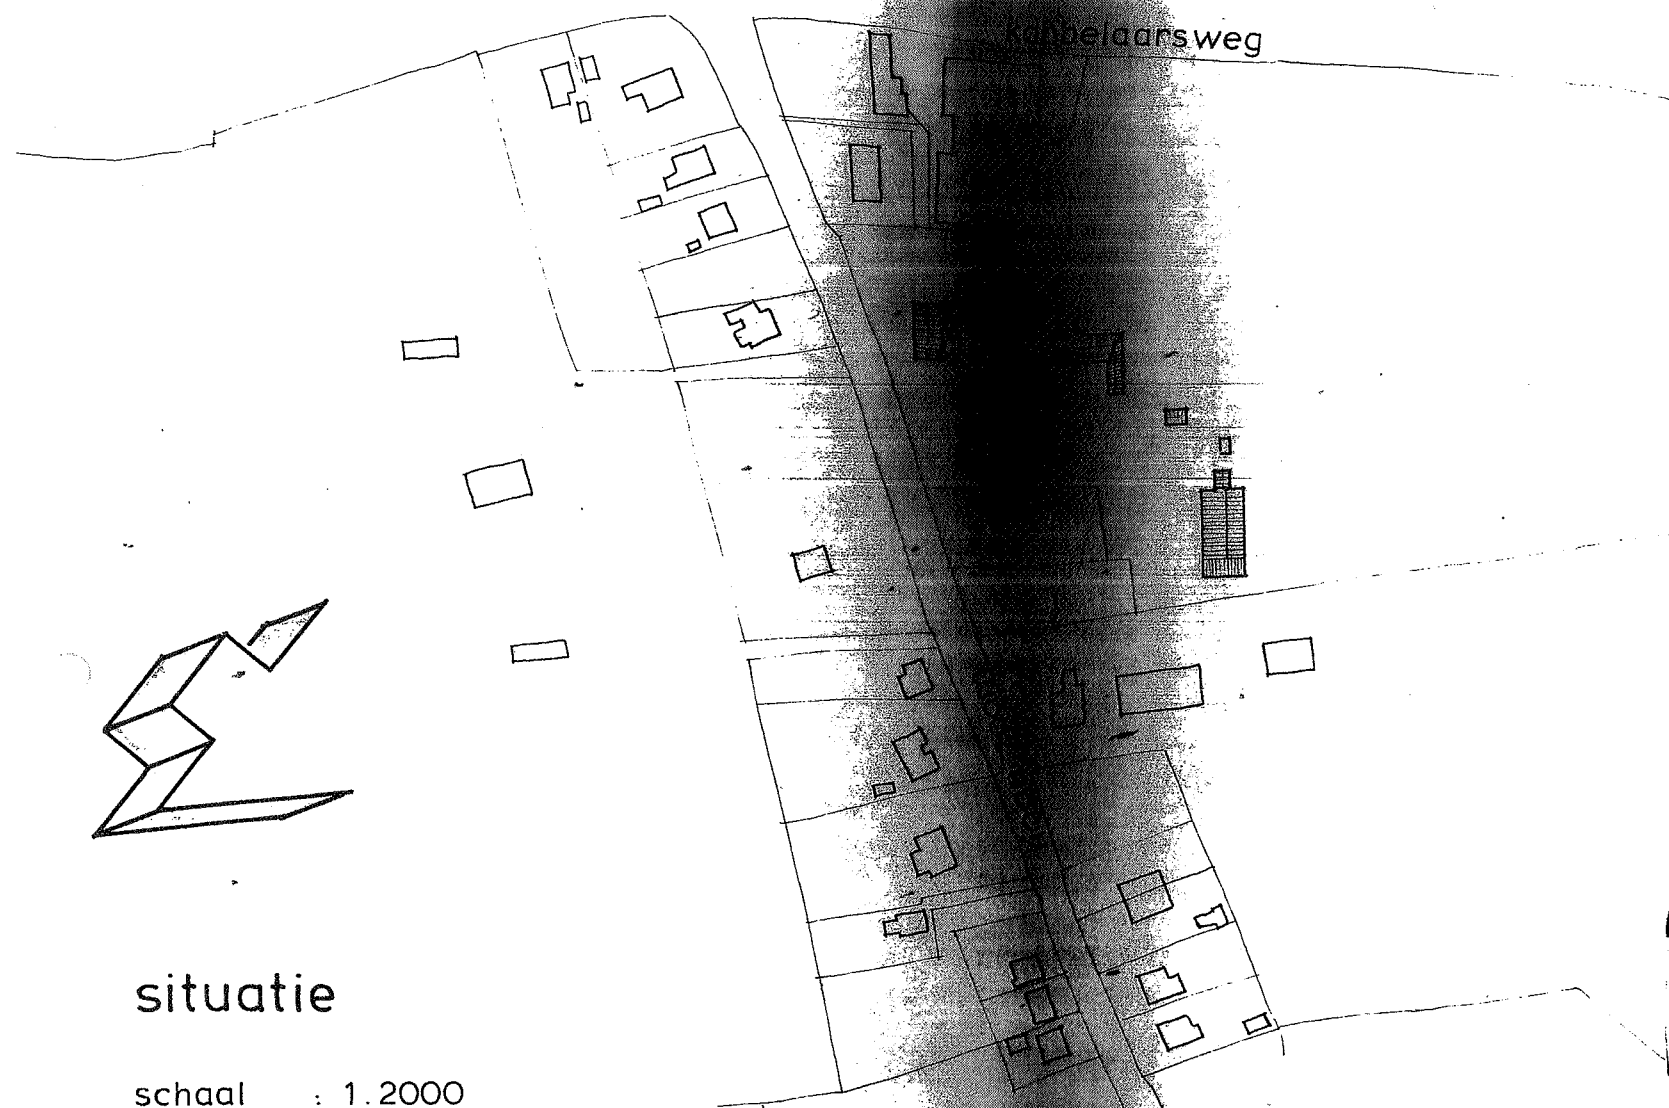
## situatie

- bovengronds 2000 diesel*
- A 1 st brandstoftank ~~4000 l. h.b.o.~~
  - B 1 st koelcelmotor 3 pk.
  - C 1 st koelcelmotor 4 pk.
  - ~~D 1 st gebakkoeling 2 pk.~~
  - ~~E 1 st diepvries 2 pk.~~
  - F 1 st compressor 3 pk.
  - G autogeenlasapp. 80 l. oxigenium 50 l. zuurstof
  - H 1 st slijpmachine 0.17 kw. 220 v.
  - I 2 st boilers 80 l 1650 watt.
  - J 1 st gebakkoeling 3 pk.
  - K 1 st vaatwasmach. 3 pk.
  - L 1 st friteuse 21 kw. 380 v.
  - M 1 st magnetron 3 pk.
  - N 2 st diepvrieskisten 2 pk.
  - O 2 st diepvrieskasten 1.5 pk 1st. koelkast 1.5 pk.
  - P diverse vaten frisdranken - bier - koolzuur
  - Q 1 st koelbuffetm. 1.5 pk.
  - R 1 st afzuigm. friteuse 0.75 pk.
  - S 1 st ventilator 35 watt. 220 v.
  - T 1 st oliedrum 50 l.

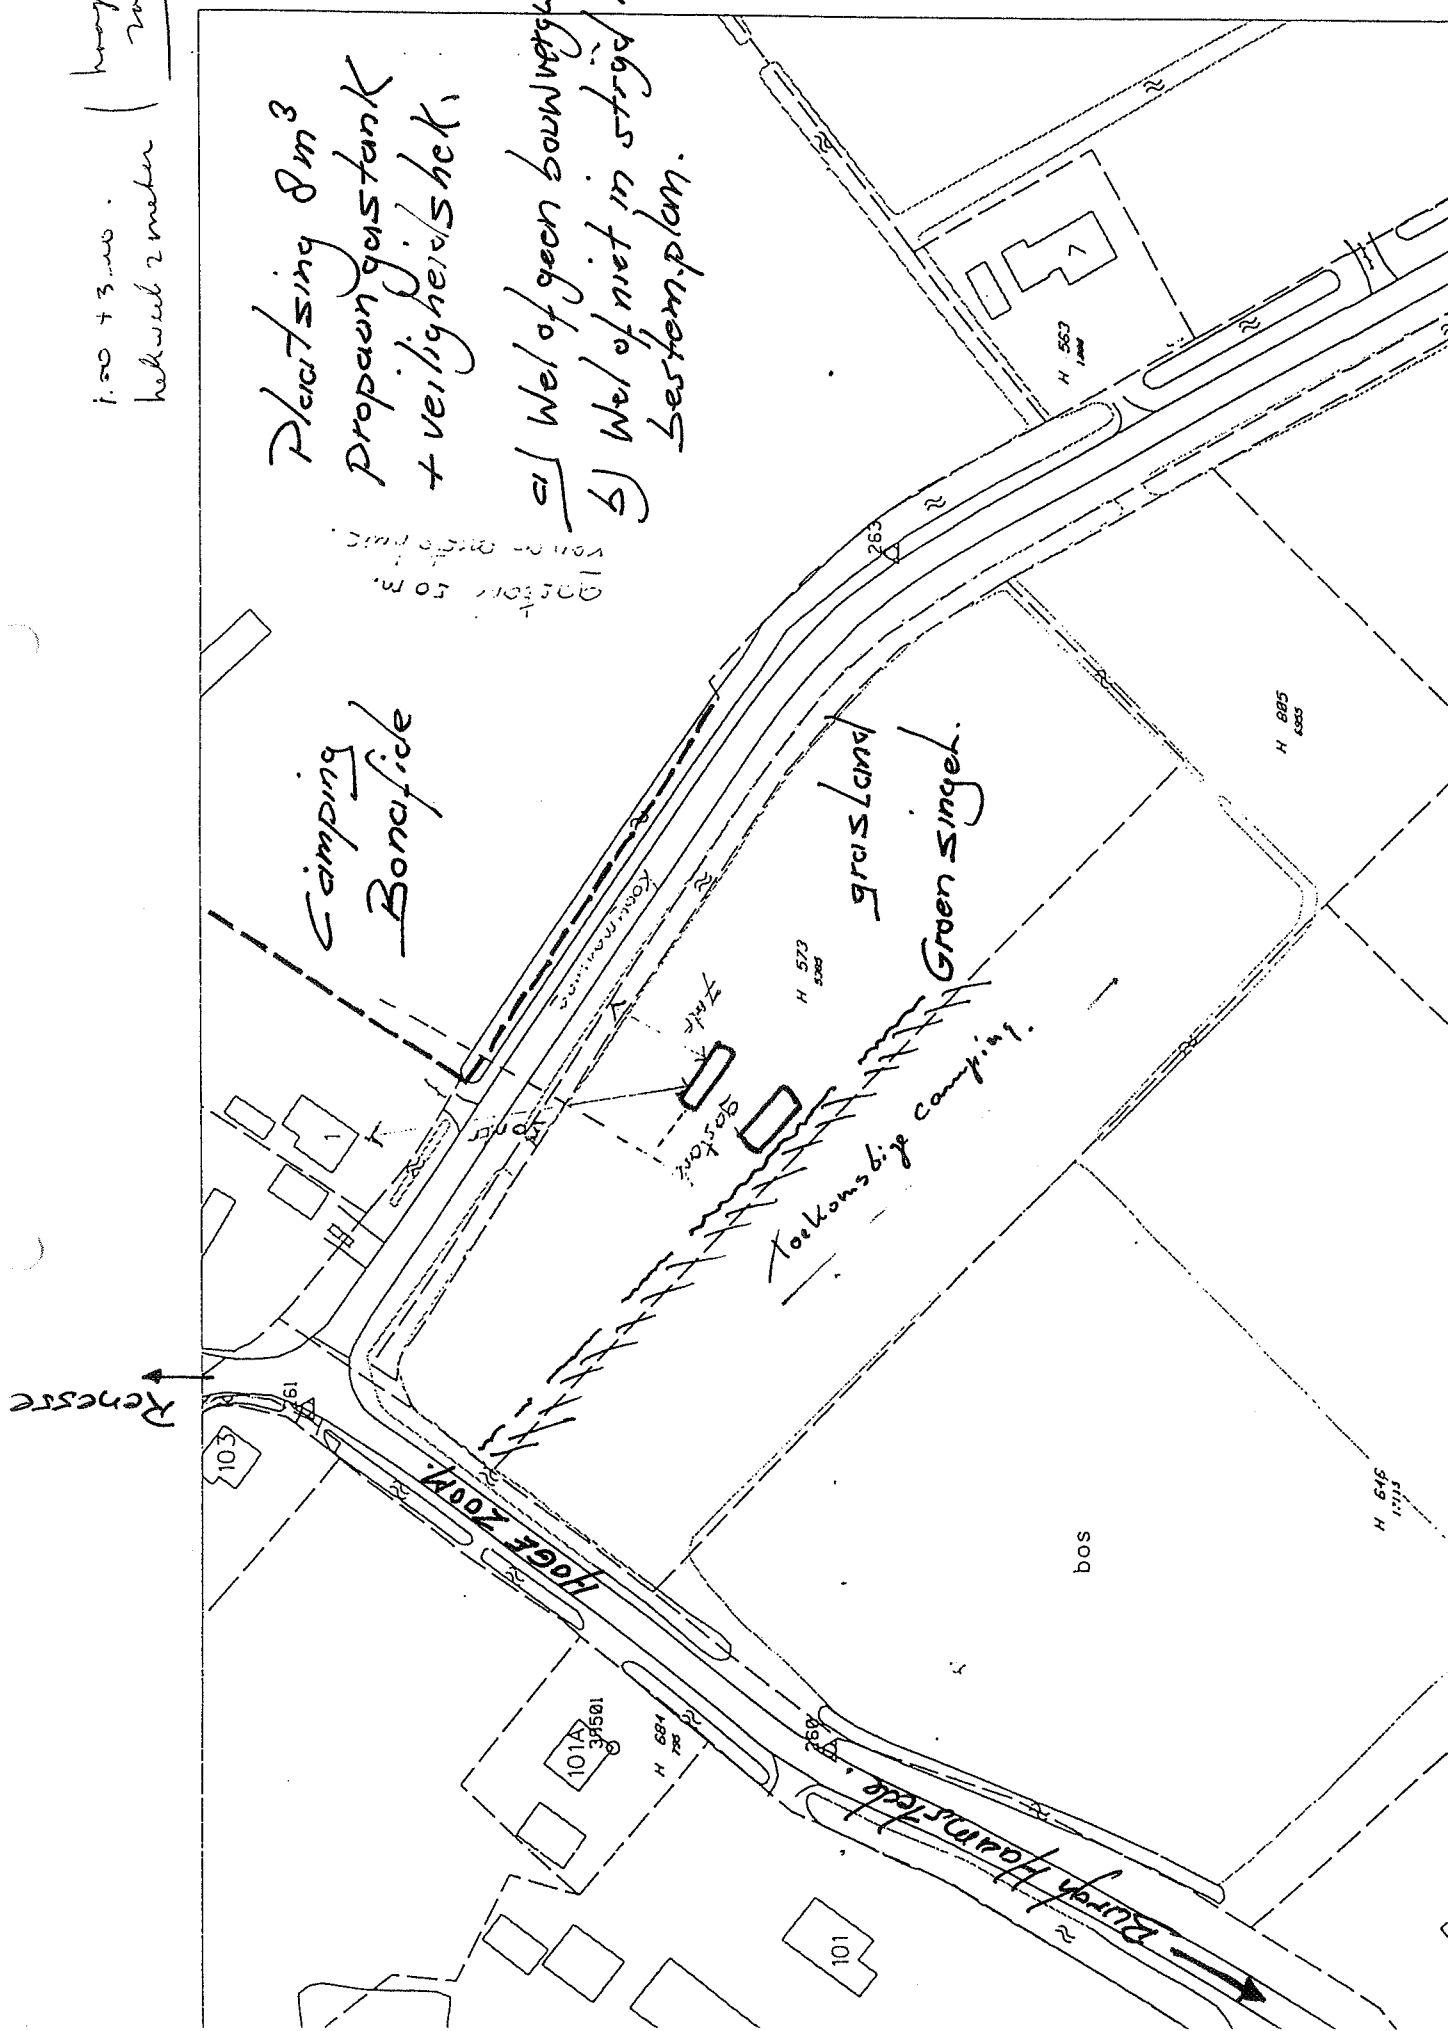
**Ligging van twee ondergrondse 5.000 liter gastanks in 1999**

Platzierung  $8m^3$   
Propan gas tank  
+ veiligheidshet,

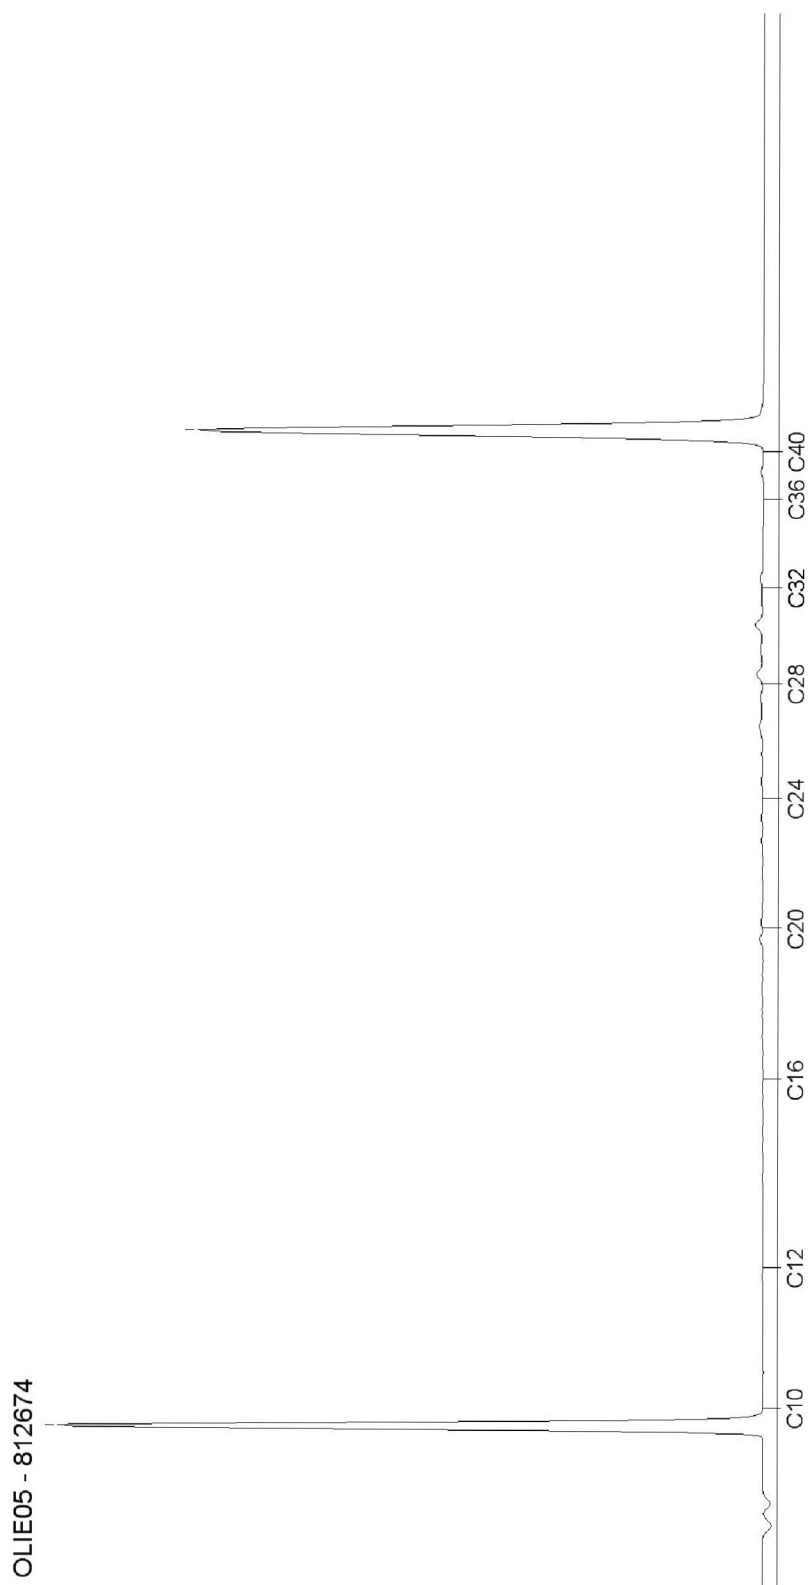
Chromatogram for Order No. 474200, Analysis No. 812674, created at 15.12.2014 09:38:43

**Monsteromschrijving: 01.1(g), 02.1(g), 03.1(g), 04.1(g), 05.1(g), 06.1(g)>MM1**

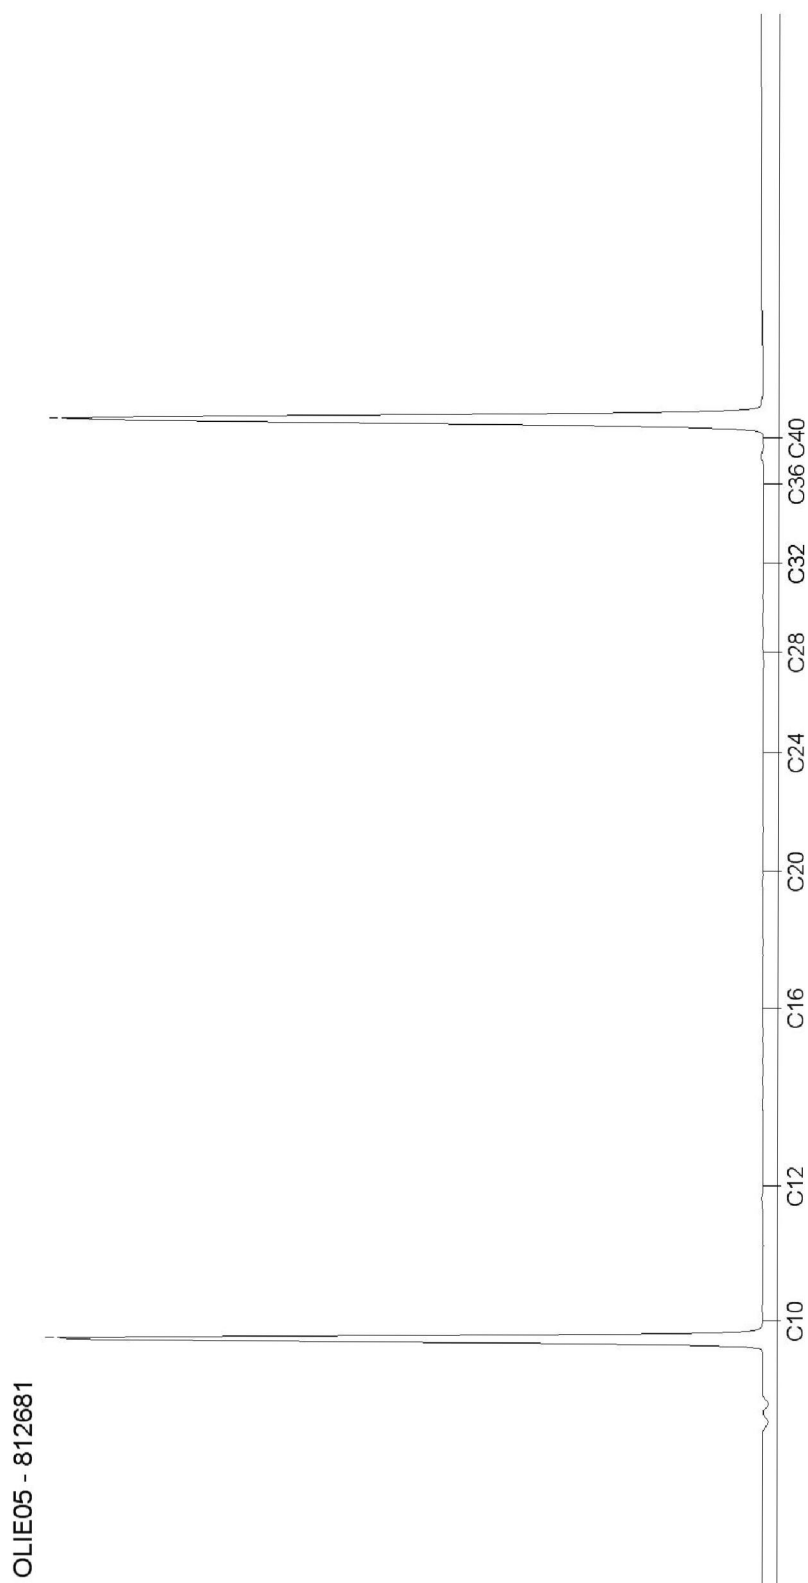
Chromatogram for Order No. 474200, Analysis No. 812681, created at 15.12.2014 09:38:43

**Monsteromschrijving: 03.2(g), 03.3(g), 03.4(g), 05.2(g), 05.3(g), 05.4(g)>MM2**

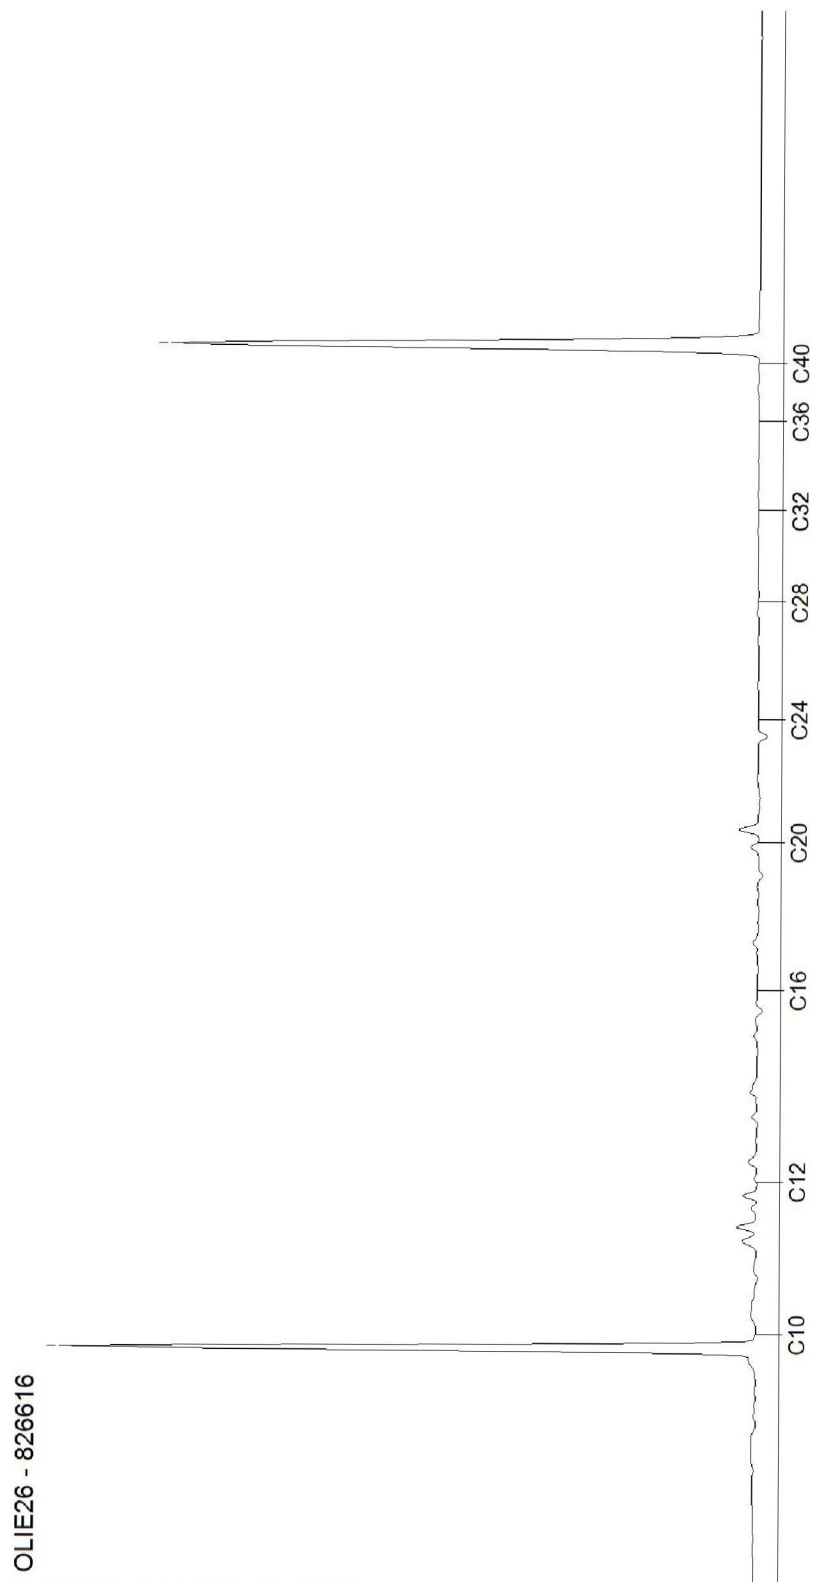
Chromatogram for Order No. 476423, Analysis No. 826616, created at 30.12.2014 05:38:45

**Monsteromschrijving: 05-Peilbuis 1**
