**Eindrapport actualiserend bodemonderzoek  
De Velden te Zierikzee**

Project 23160022  
15 februari 2016

**Opdrachtgever:** Noorderpolder CV  
Postbus 396  
4530 AJ TERNEUZEN

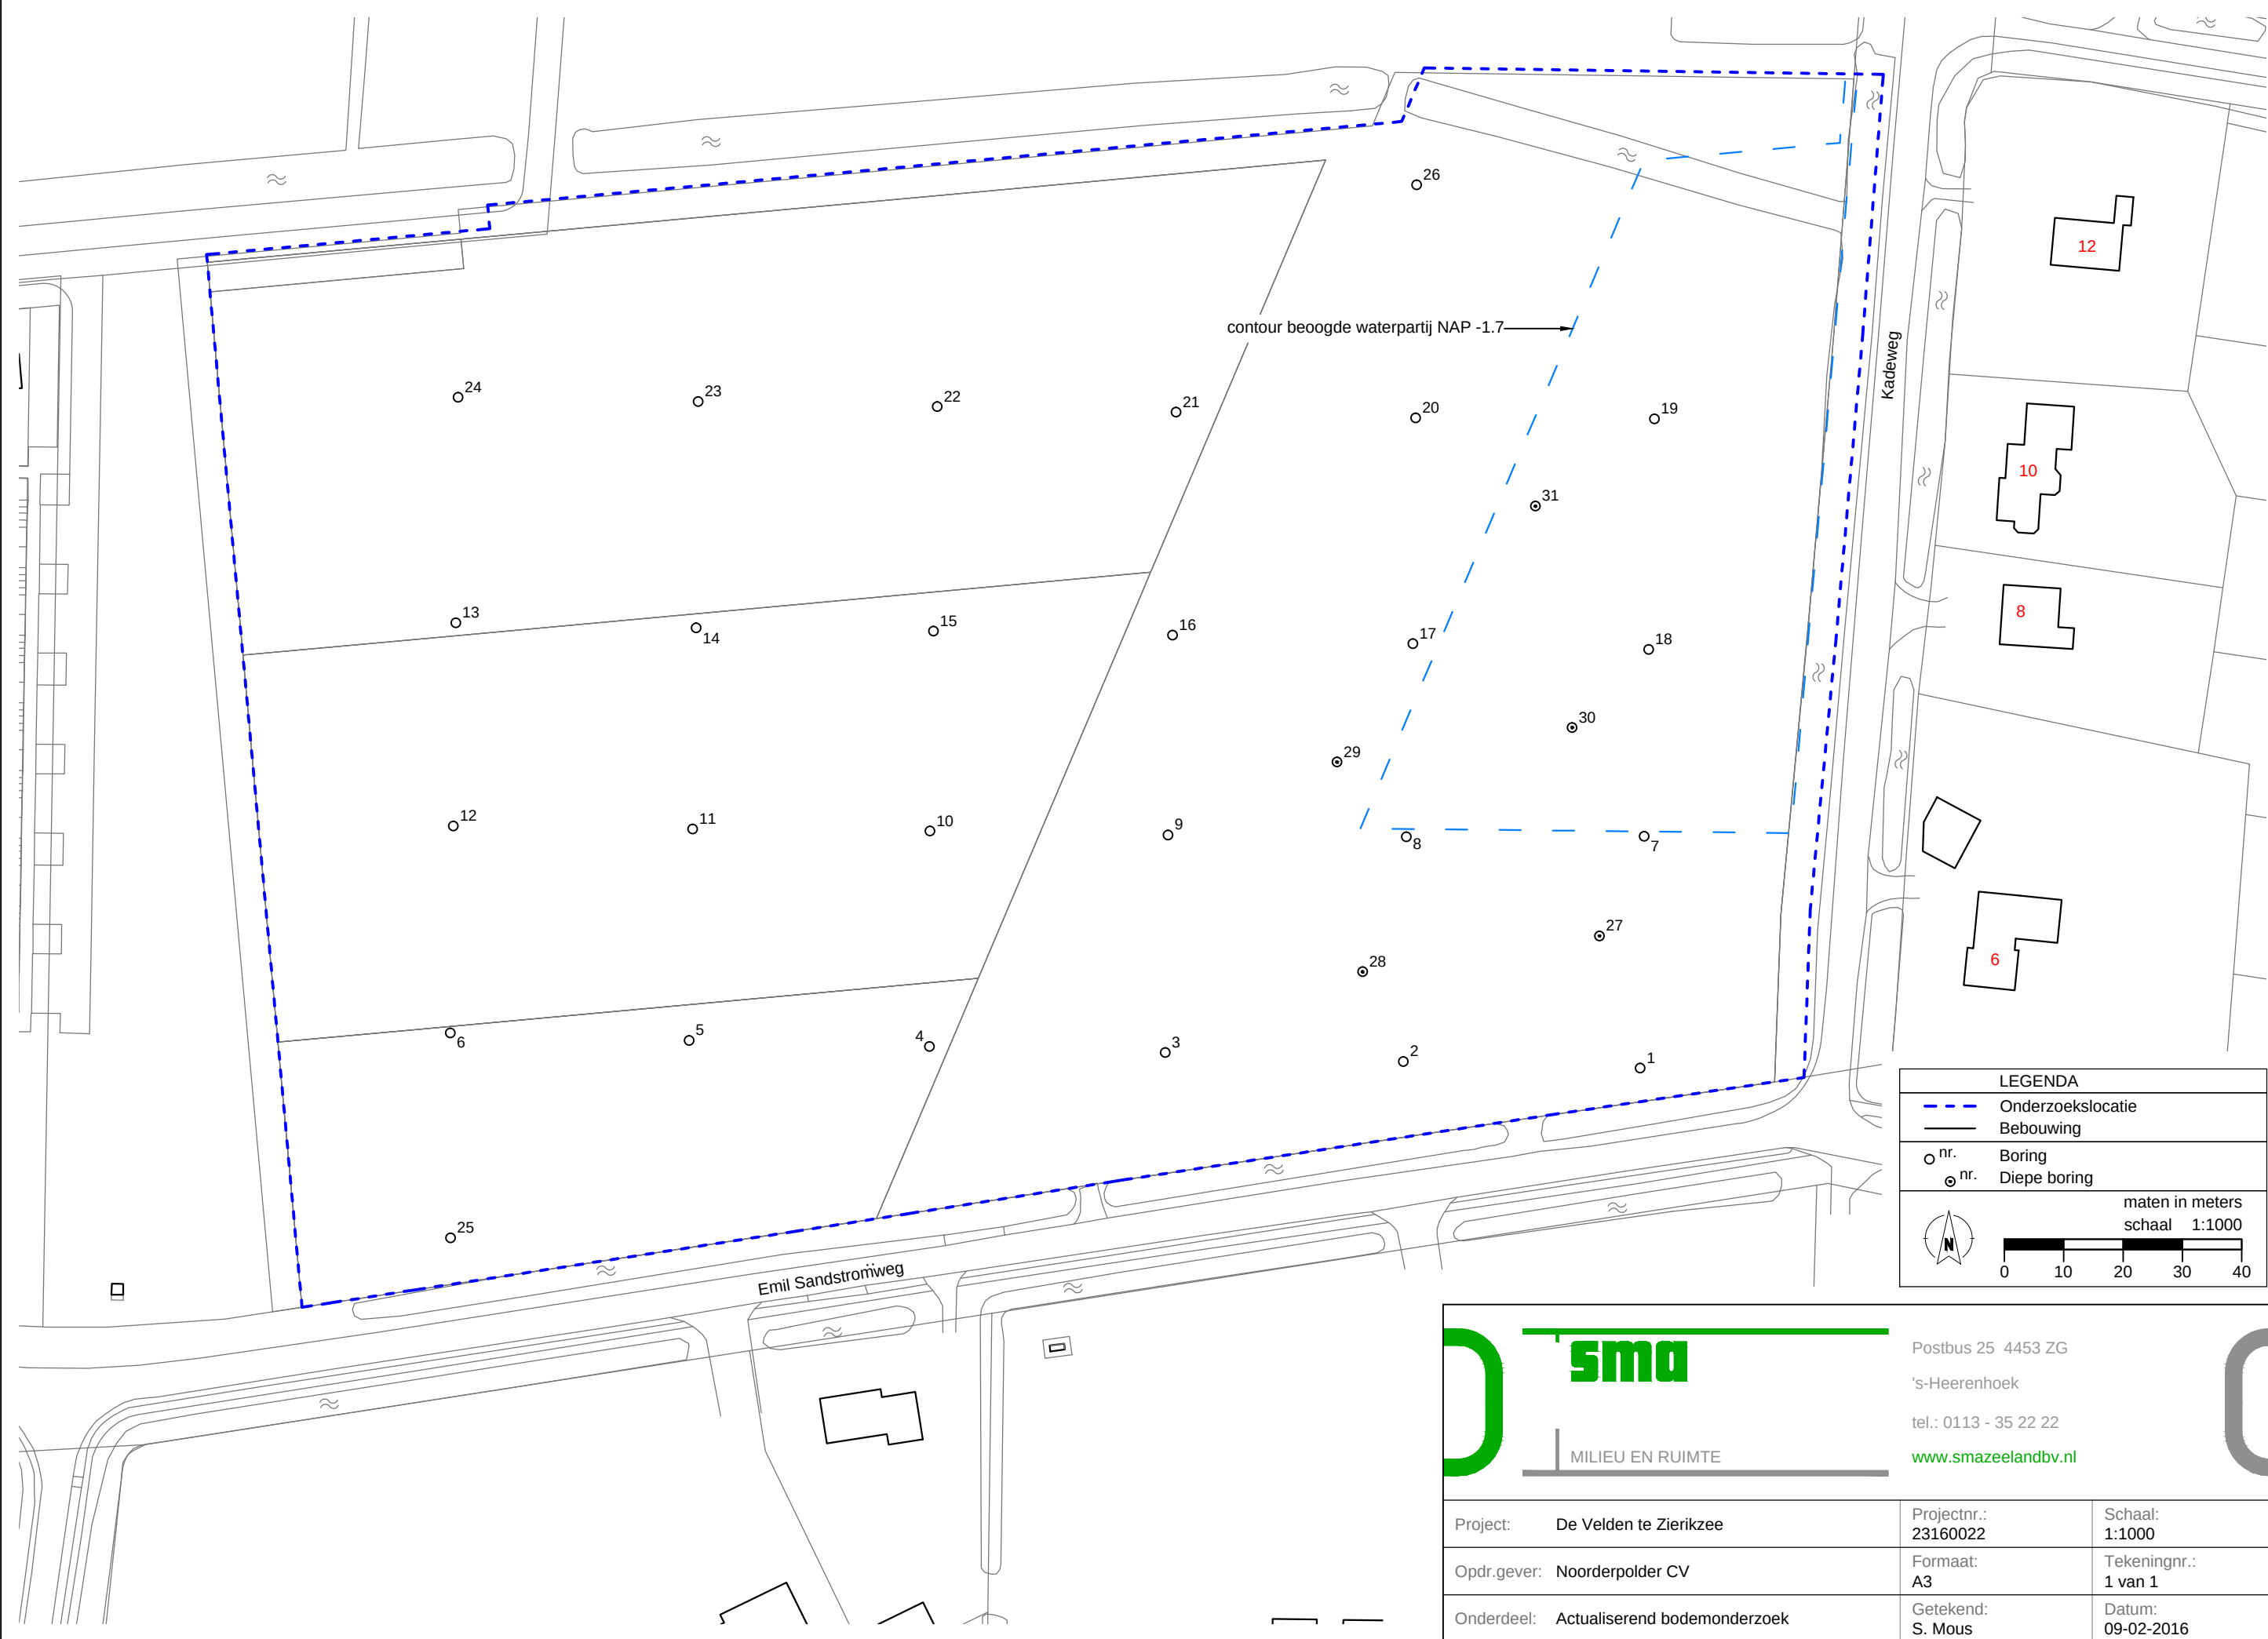
### **Situatietekening**

De boorlocaties zijn weergegeven in bijlage 2. De boringen tot 0,5 m-mv zijn gelijkmatig over de locatie verdeeld geplaatst. De boringen tot 2,0 m-mv zijn ter plaatse van de toekomstige waterpartij geplaatst. Van het opgeboorde bodemmateriaal is per halve meter en/of per (zintuiglijk afwijkende) bodemlaag een monster genomen.

contour beoogde waterpartij NAP -1.7

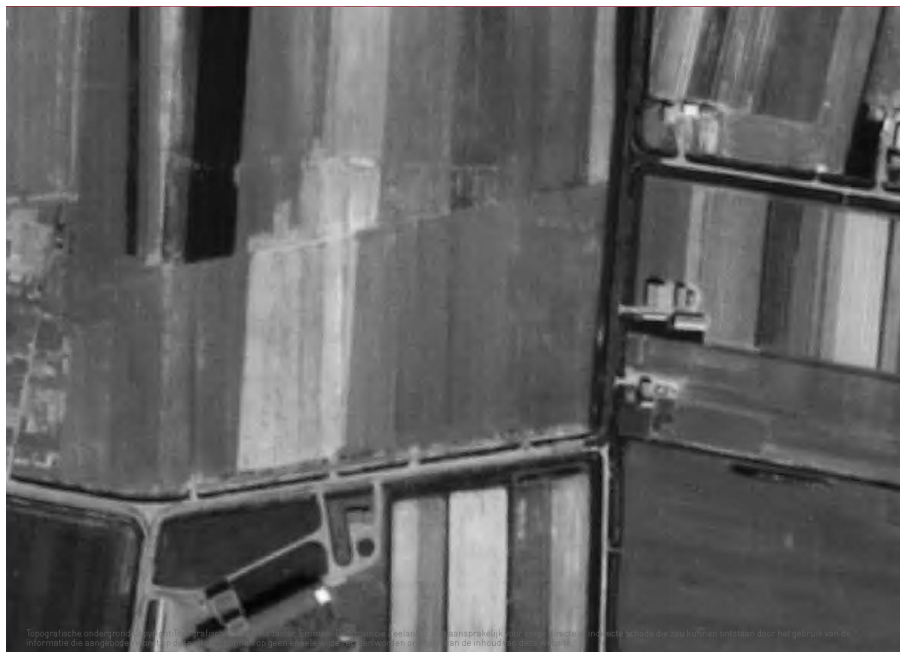
Luchtfoto 1959

Uit historische kaarten en luchtfoto's kan worden opgemaakt dat de locatie reeds halverwege de 19<sup>e</sup> eeuw een agrarische functie vervulde. In de jaren '50 is de locatie ontkaveld waarbij diverse sloten gedempt werden. Het is niet meer te achterhalen wat de exacte tracés van deze sloten waren. Zie ook bijlage 6.
