**VERKENNEND BODEMONDERZOEK  
VOLGENS NEN 5740 &  
ASFALTONDERZOEK VOLGENS CROW  
210 HOOGENBOOMLAAN 3 TE RENESSE**

Opdrachtgever : Gemeente Schouwen-Duiveland  
T.a.v. dhr. R. Heintjes  
Postbus 5555  
4300 JA Zierikzee

projectnummer : ANL16-3099  
Periode onderzoek : Januari – februari 2016  
Datum rapportage : 25 februari 2016

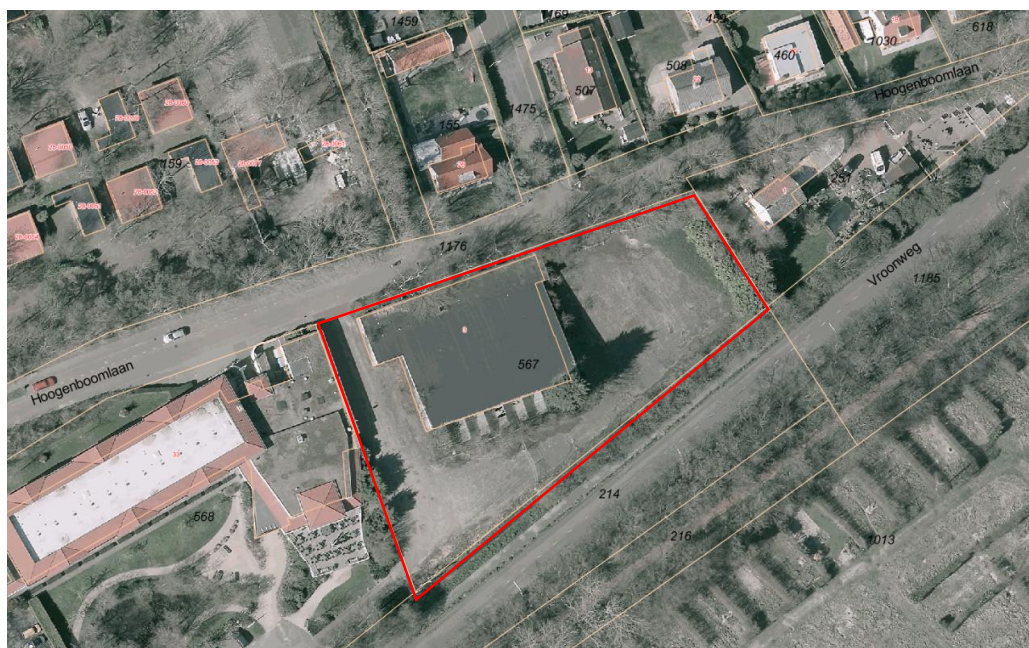
De onderzoeklocatie is gelegen ter plaatse van de Hoogenboomlaan 3 te Renesse en betreft de voormalige strandkerk te Renesse. De locatie is kadastraal bekend als gemeente Westerschouwen, sectie H nummer 567 en heeft een oppervlakte van 3.565 m<sup>2</sup>.

— Begrenzing onderzoekslocatie

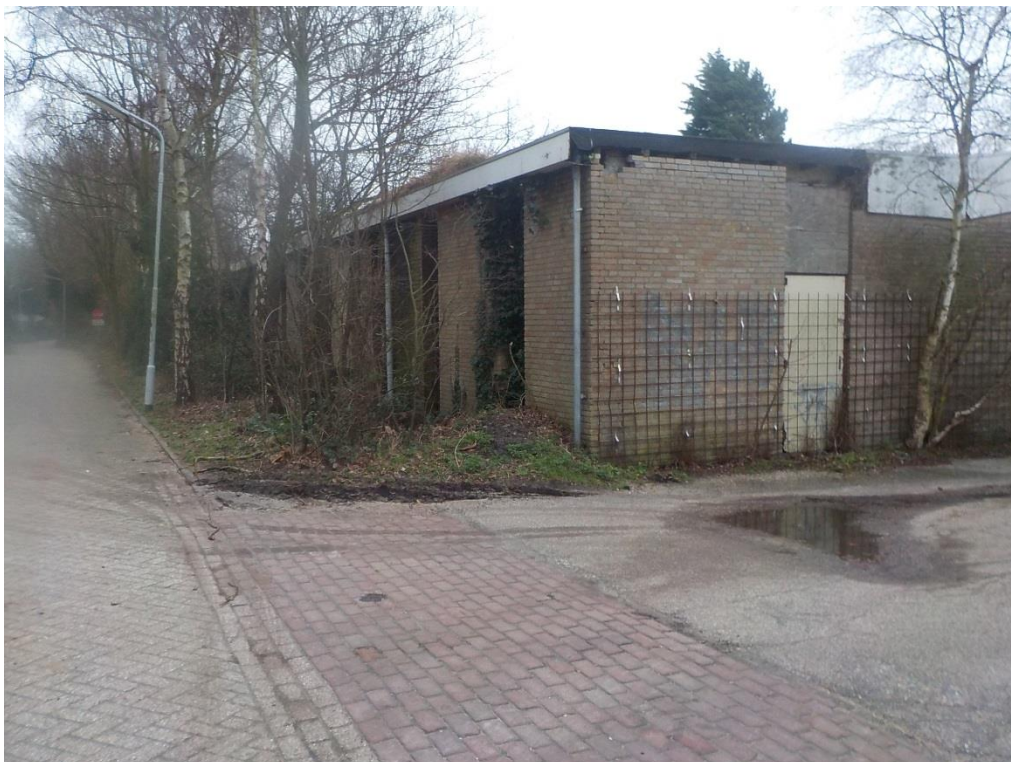
Foto 1: Locatie gezien vanaf de Hoogenboomlaan

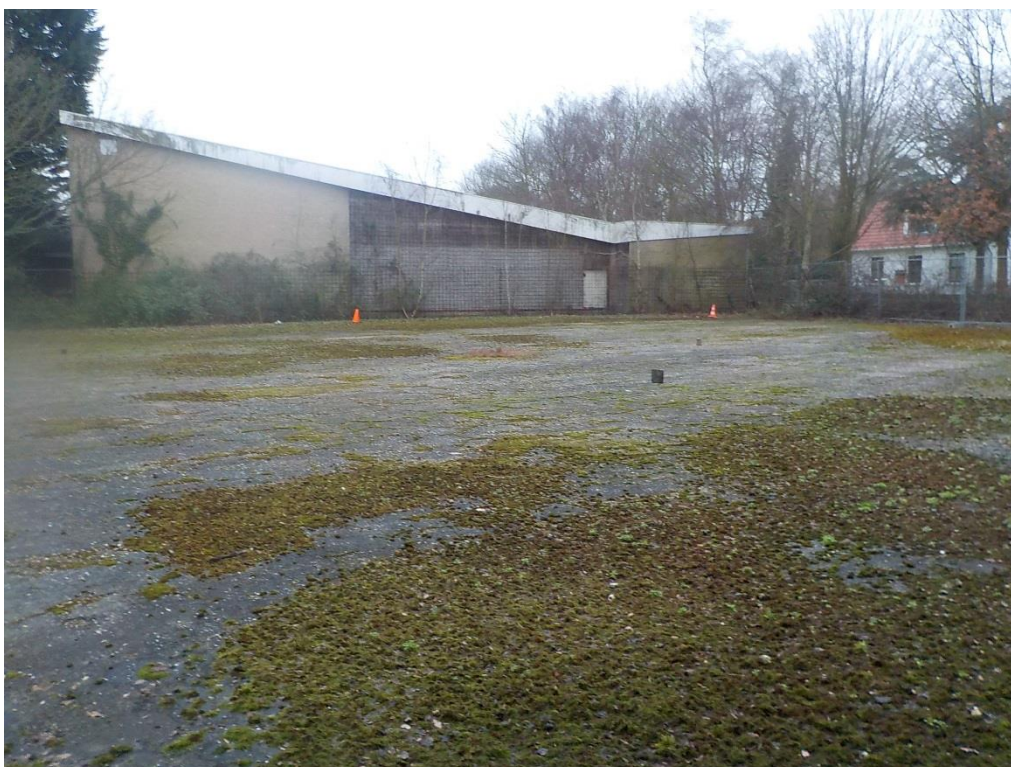
Foto 2: Achterterrein met asfaltverharding

De aanwezige asfaltverharding heeft een oppervlakte van circa 2.550 m<sup>2</sup>, is maximaal 20 tot 25 centimeter dik en bestaat uit meerdere lagen asfalt. Uit de beschrijvingen van de boorkernen blijkt dat onder het asfalt geen funderingslaag aanwezig is.

Van het buitenterrein is circa 2.550 m<sup>2</sup> verhard met asfalt. Het is voorsnog niet bekend of deze asfaltverharding teerhoudend is.

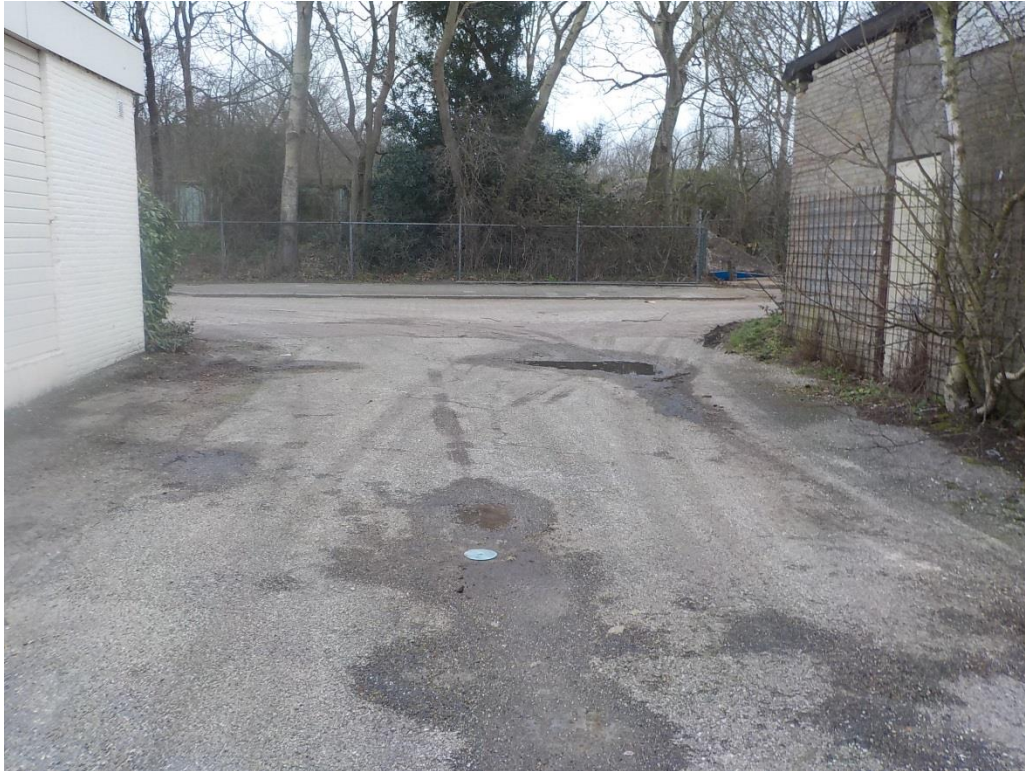
Foto 3: Meest verdachte gebied tussen pand nr. 3 en 5

Mogelijk dat deze ondergrondse tank tussen de gebouwen nr. 3 en nr. 5 heeft gelegen gezien de situering van de stookruimten van beide gebouwen. In bijlage 7 is een oude bouwtekening van het kerkgebouw en het tanksaneringscertificaat opgenomen.

Op basis van het vooronderzoek zijn geen deellocaties te onderscheiden. Wel dient rekening te worden gehouden met de mogelijkheid dat er een ondergrondse tank aanwezig kan zijn geweest. Het gebied tussen de gebouwen nr. 3 en nr. 5 is daarbij het meest verdacht.

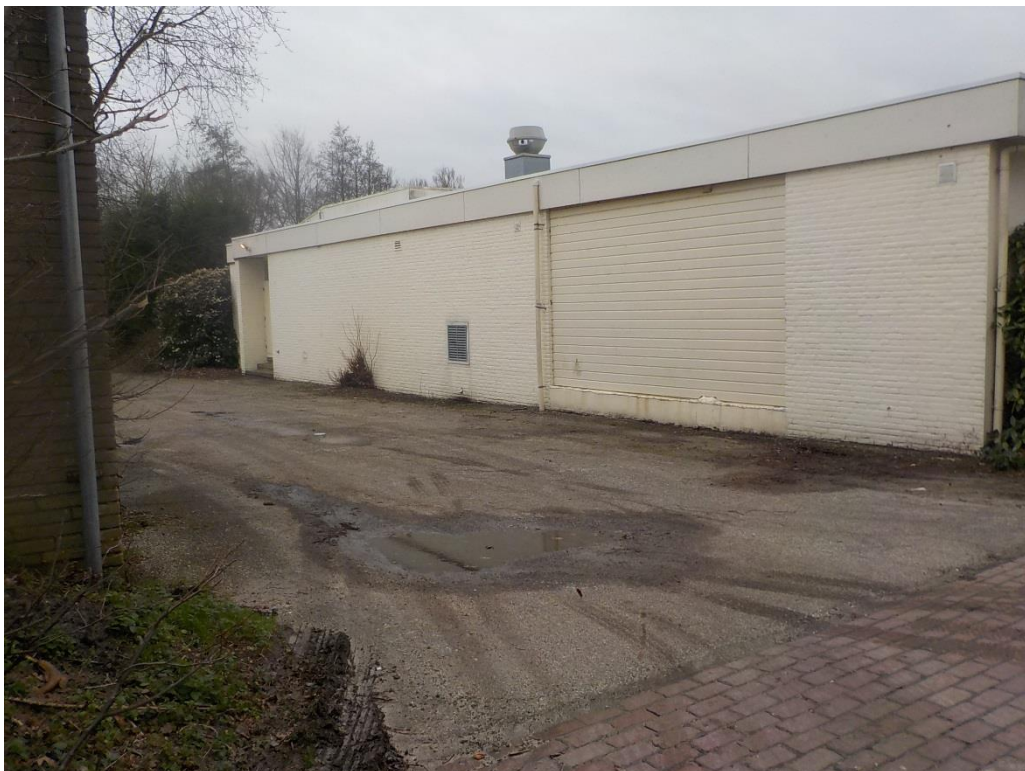
Foto 4: Meest verdachte gebied tussen pand nr. 3 en 5

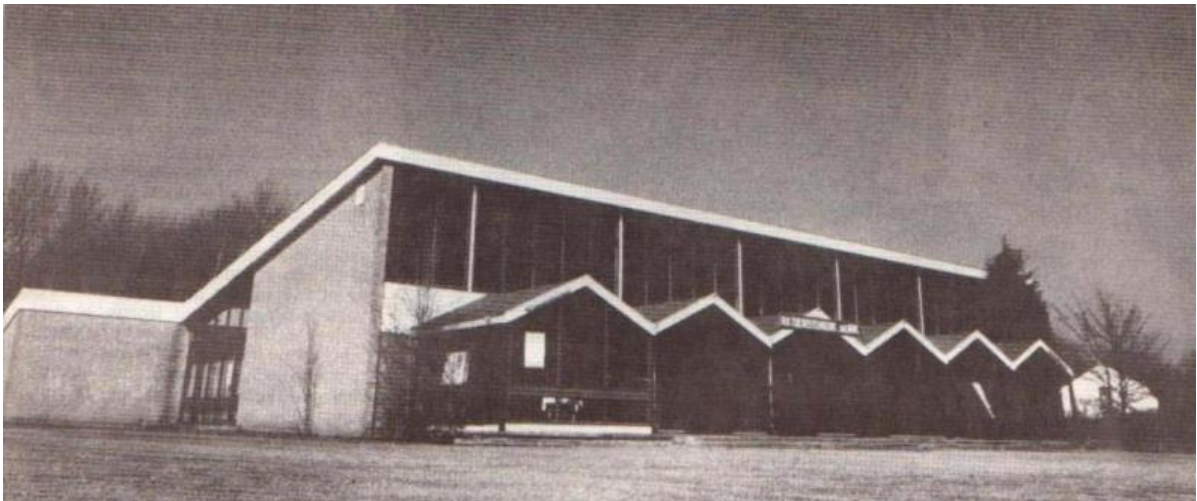
Onderzoekslocatie rond 1970

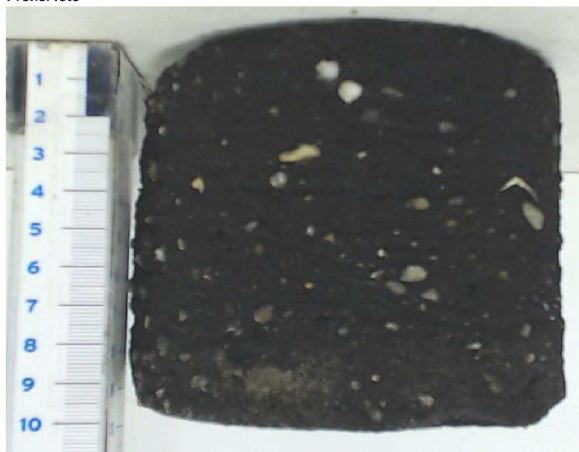
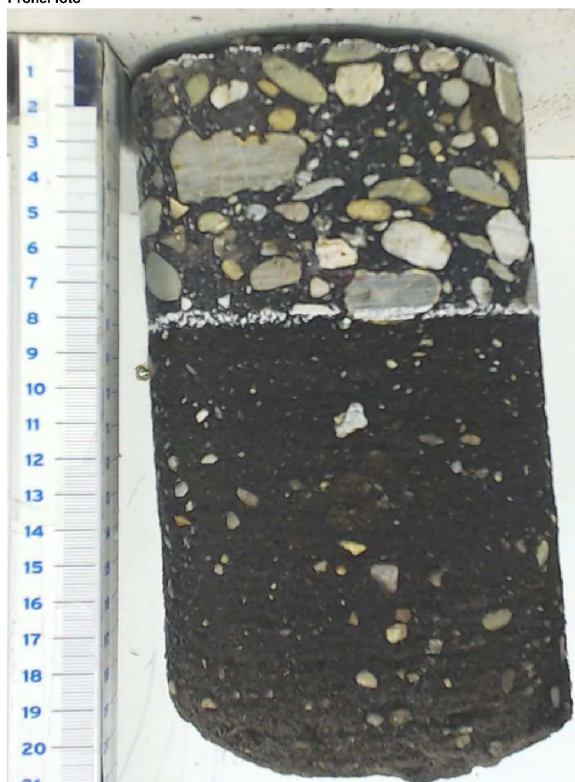
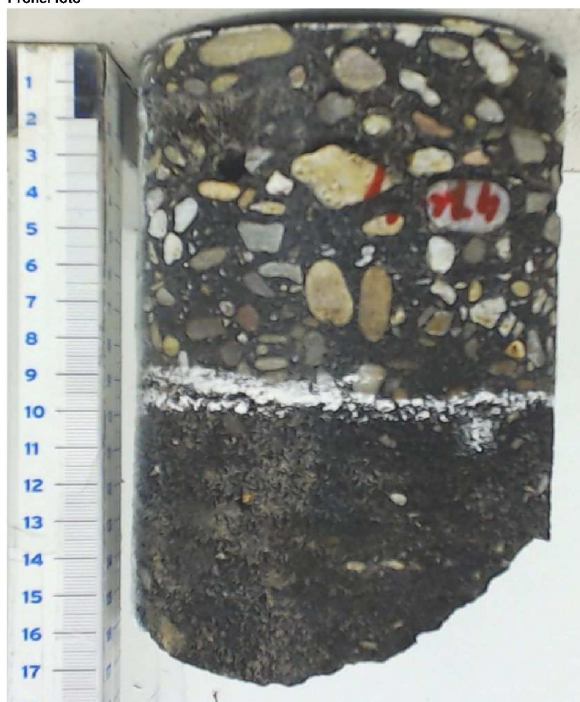
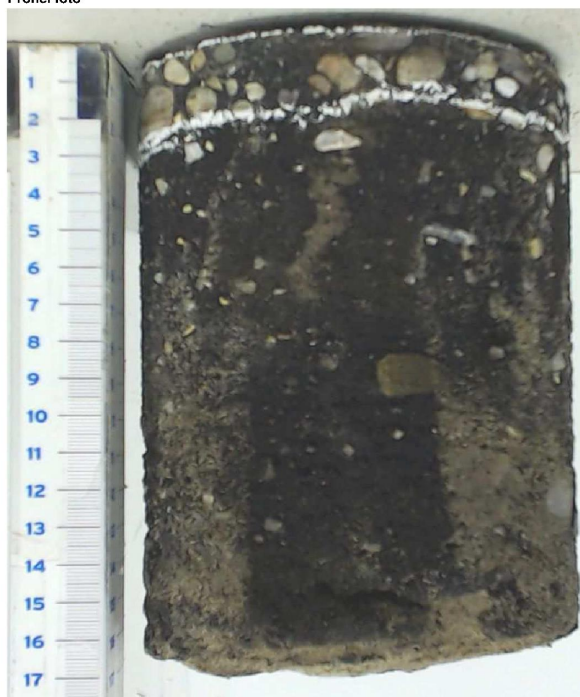
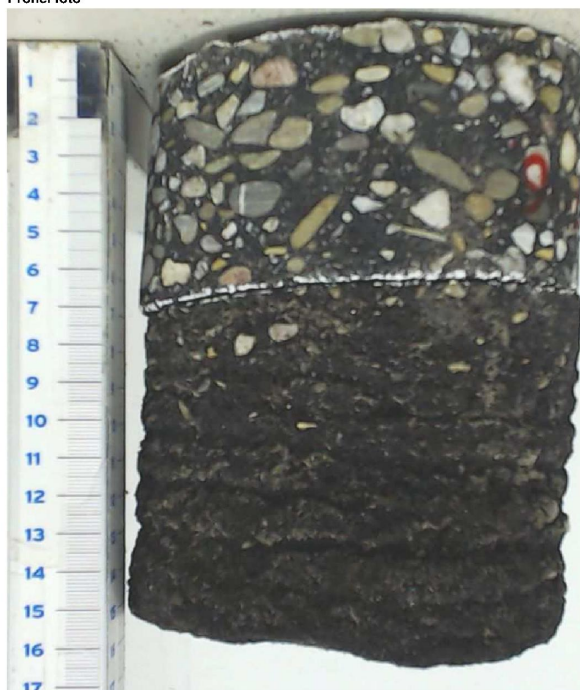
Van zes van de dertien boorkernen zijn laagdiktes bepaald (volgens RAW 152 (2000)) en is met behulp van een PAK-marker indicatief getest op teerhoudendheid. Bij vier van de zes boorkernen gaf de PAK-marker een negatieve uitslag op de toplaag (0-5 mm OB asfalt). Dit betekent dat het PAK gehalte in deze kernen meer dan 250 mg/kg bedraagt.

De onderliggende asfaltlagen (GAB en zandasfalt) gaven een positieve uitslag. Dit betekent dat het PAK gehalte in deze kernen minder dan 250 mg/kg bedraagt. Om de teerhoudendheid nader te kunnen vaststellen (gehalte > 75 mg/kg PAK) zijn twee mengmonsters van de asfaltlagen samengesteld en geanalyseerd op PAK (DLC). Uit de analyseresultaten blijkt dat in geen van de mengmonsters een PAK gehalte is aangetoond groter dan 50 mg/kg. Dit betekent dat de asfaltverharding, met uitzondering van de toplaag (0-5 mm), niet teerhoudend is. Geraamd wordt dat circa 1.234 ton (561 m<sup>3</sup> x 2,2) niet teerhoudend asfalt zal vrijkomen. De teerhoudende toplaag (slijtlaag) zal dan eerst moeten worden verwijderd.

Het vrijkomende, niet teerhoudend asfalt dient te worden afgevoerd naar een erkend verwerker, hierbij dient rekening te worden gehouden met de teerhoudende top laag (slijtlaag). In overleg met de verwerker dient hiervoor een passende oplossing te worden gevonden.
