Onze referentie : RvdW/BB/23180053 's-Heerenhoek, 15 mei 2018  
Betreft : Briefrapport asfaltonderzoek CROW210 en funderingsopbouwonderzoek  
Strandkerk e.o. te Renesse  
Contactpersoon : dhr. B. Boomstra E-mail: bboomstra@smazeelandbv.nl

Hierbij doen wij u de resultaten toekomen van het asfaltonderzoek CROW210 en funderingsopbouwonderzoek dat door ons is uitgevoerd aan de Strandkerk e.o. te Renesse in de gemeente Schouwen-Duiveland. De te onderzoeken locatie betreft de asfaltverhardingen aan het traject Vroonweg-Hoogenboomlaan t.h.v. 44 inclusief de voetpaden aan de noordzijde en een klinkerverhard voetpad en rijbaan t.h.v. Hoogenboomlaan 16-28c.

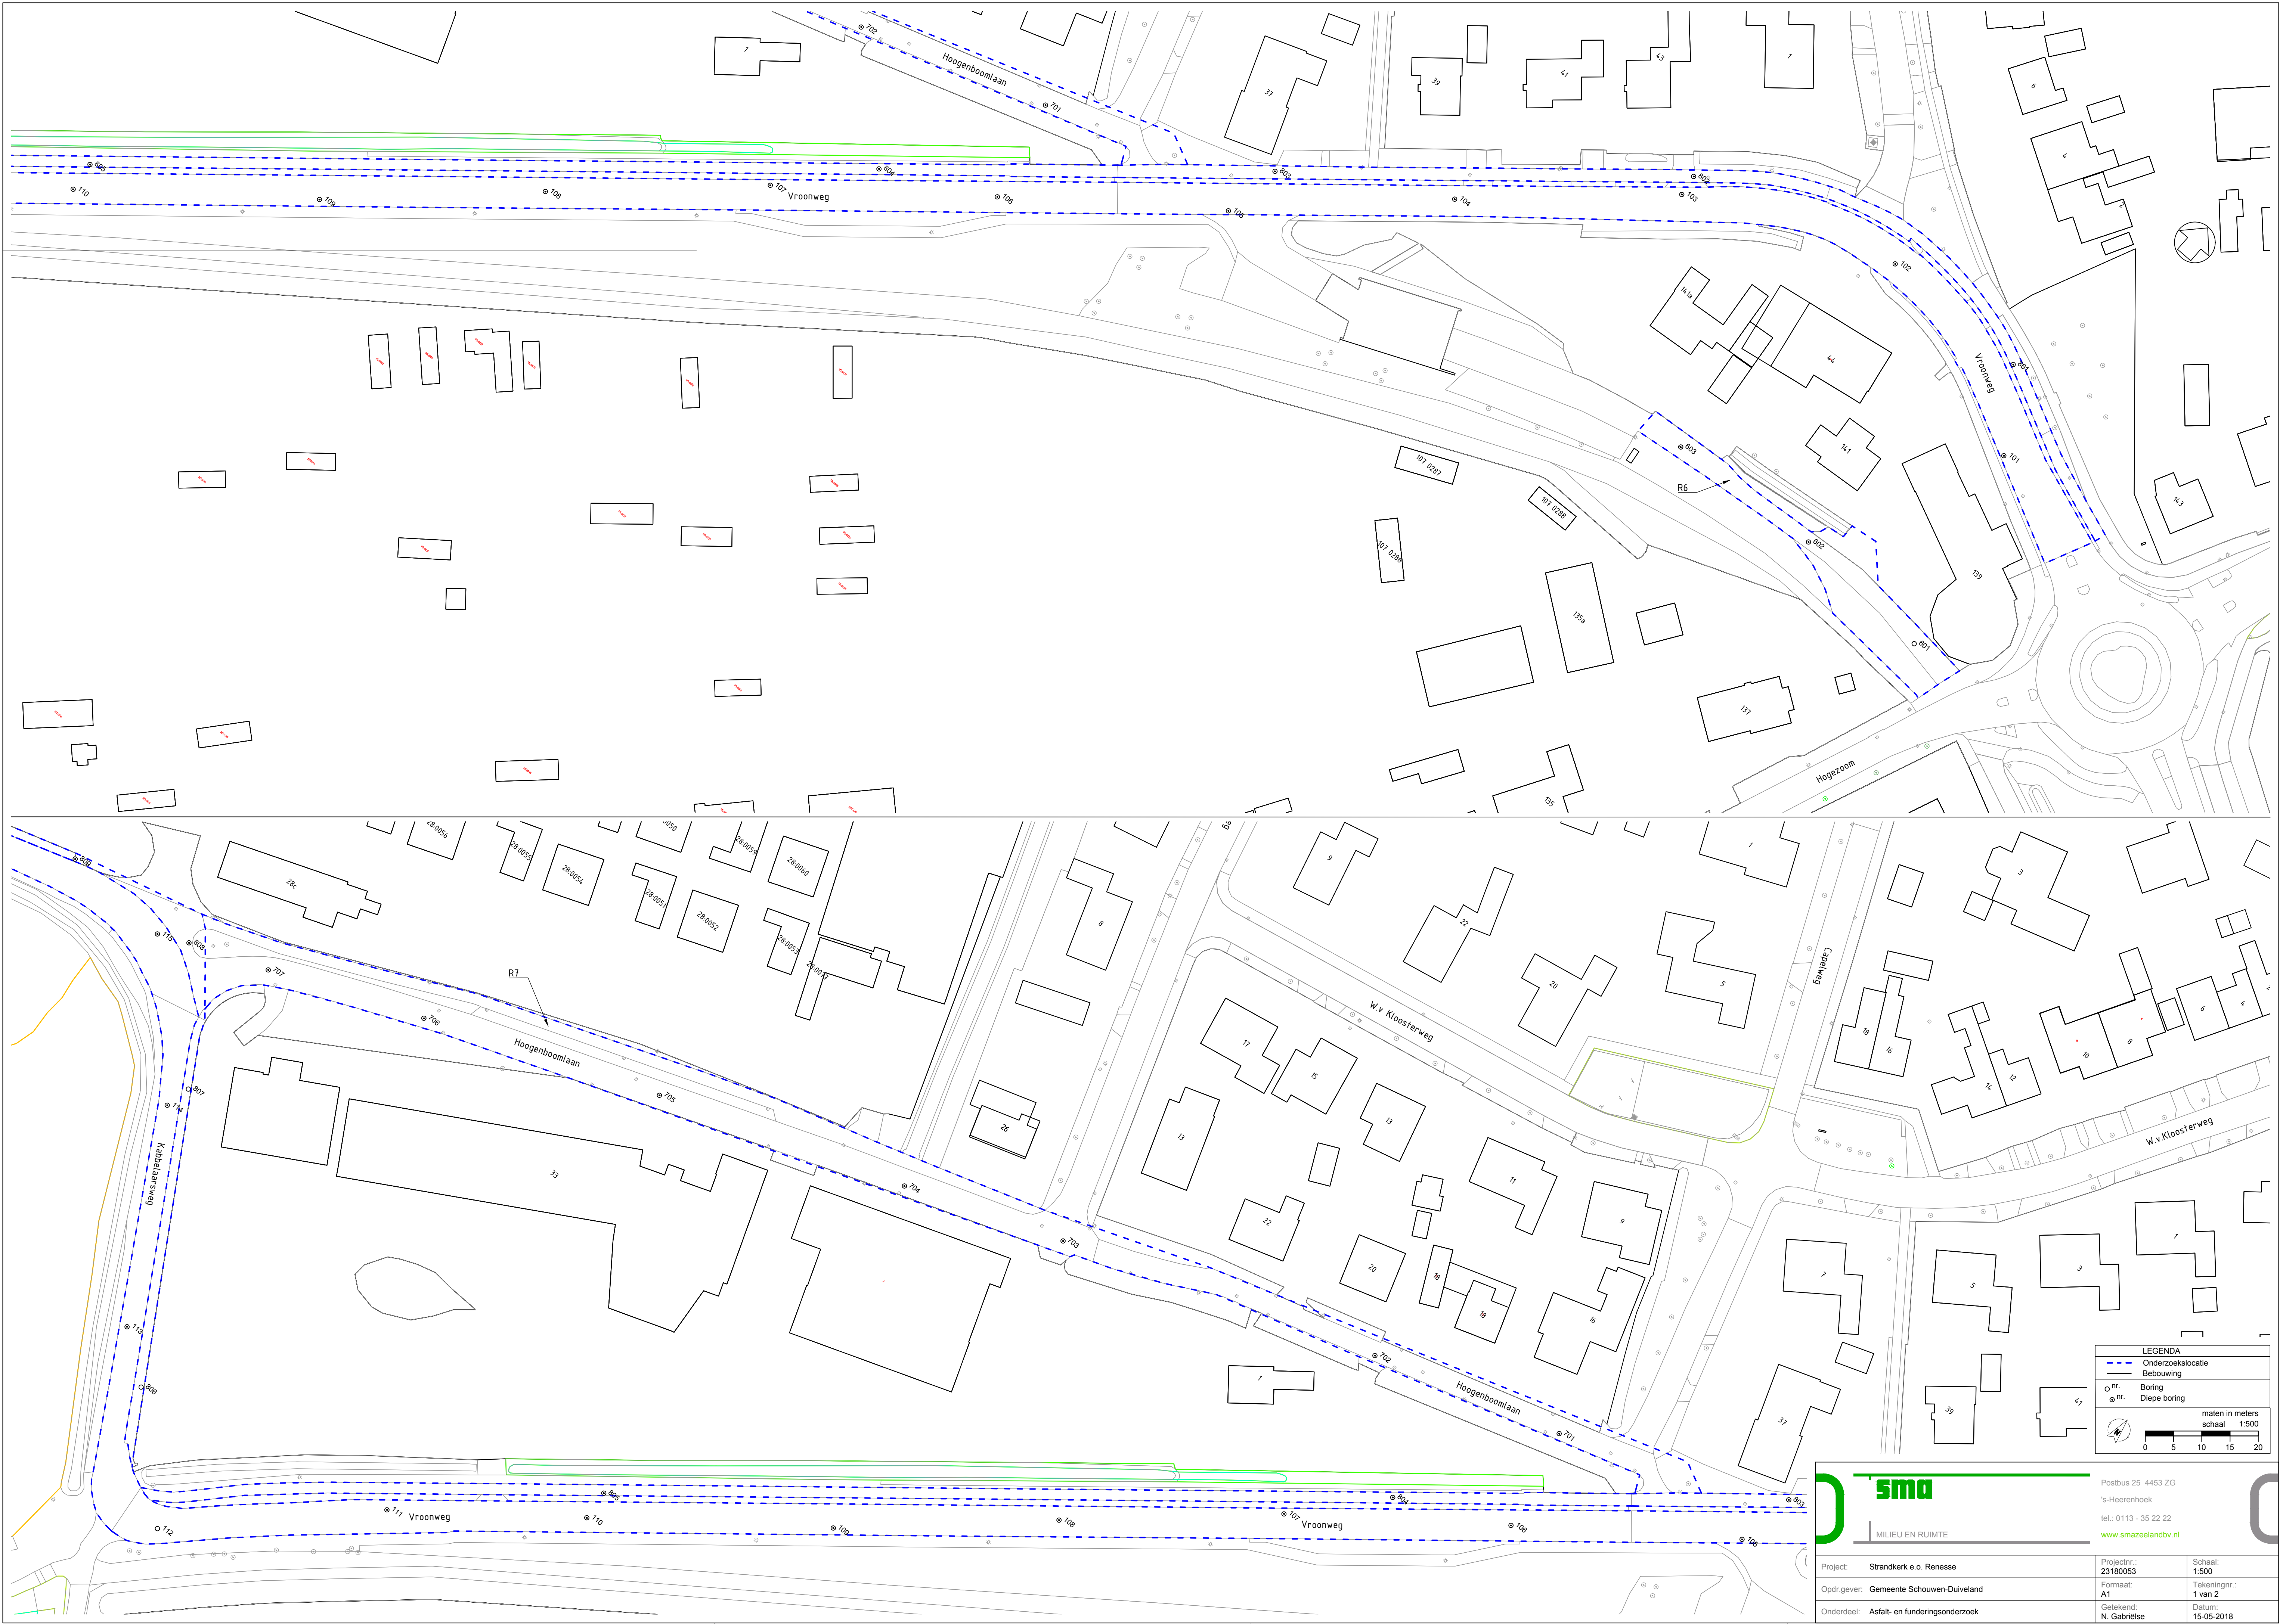
## Bijlage 2. Situatietekening

In eerste instantie zijn aan het maaiveld zes asfaltvakken zoals gedefinieerd in de CROW 210 aan te wijzen en twee aanvullende trajecten klinker- of tegelverharding. Het asfaltverharde traject heeft een lengte van ca. 1.120 m<sup>1</sup>. Het klinker- en onverharde traject, waarvan alleen de funderingsopbouw zal worden bepaald, heeft een lengte van ca. 1.325 m<sup>1</sup>. De locatie is weergegeven in bijlage 2.

| 2.4.1 | Geef op tekening de boorlocaties aan | Zie Bijlage 2. | | |

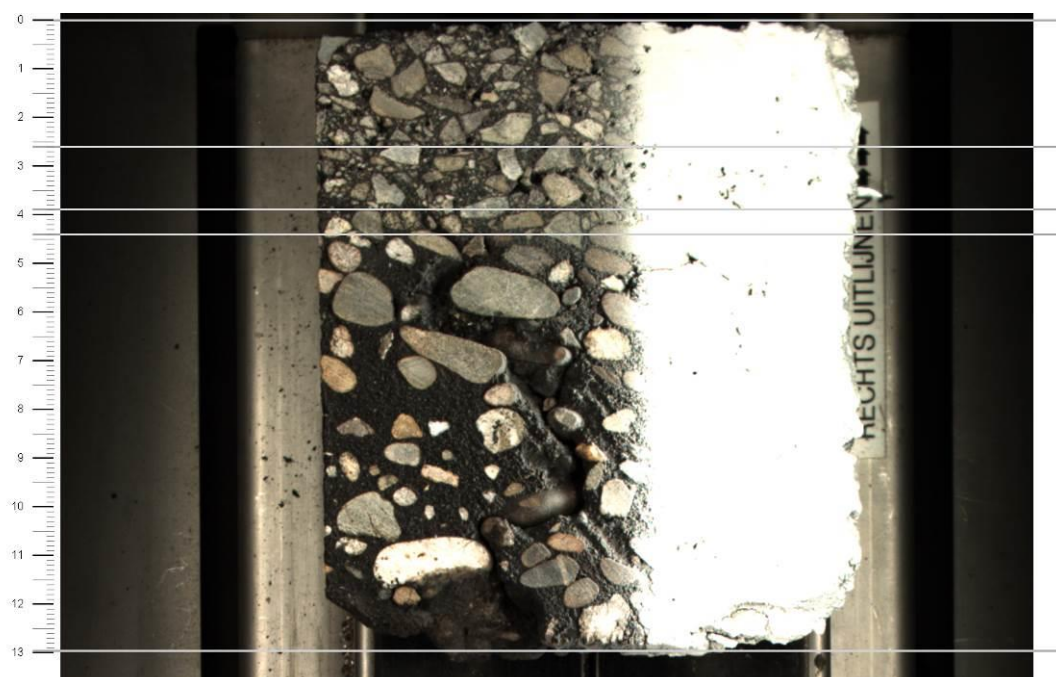
V18.0481 - 113\_layers

| monster | Soort verharding | Bijzonderheden | Laagdikte<br>cumulatief<br>mm | Laagdikte<br>individueel<br>mm | Fluorescerend<br>gebied<br>mm |
|---|---|---|---|---|---|
| 113 | DAB 0/11<br>DAB 0/11<br>Opp. beh.<br>GAB 0/16 | lengtescheur 39-130 | 26<br>39<br>44<br>130 | 26<br>13<br>5<br>86 | 37-51 |

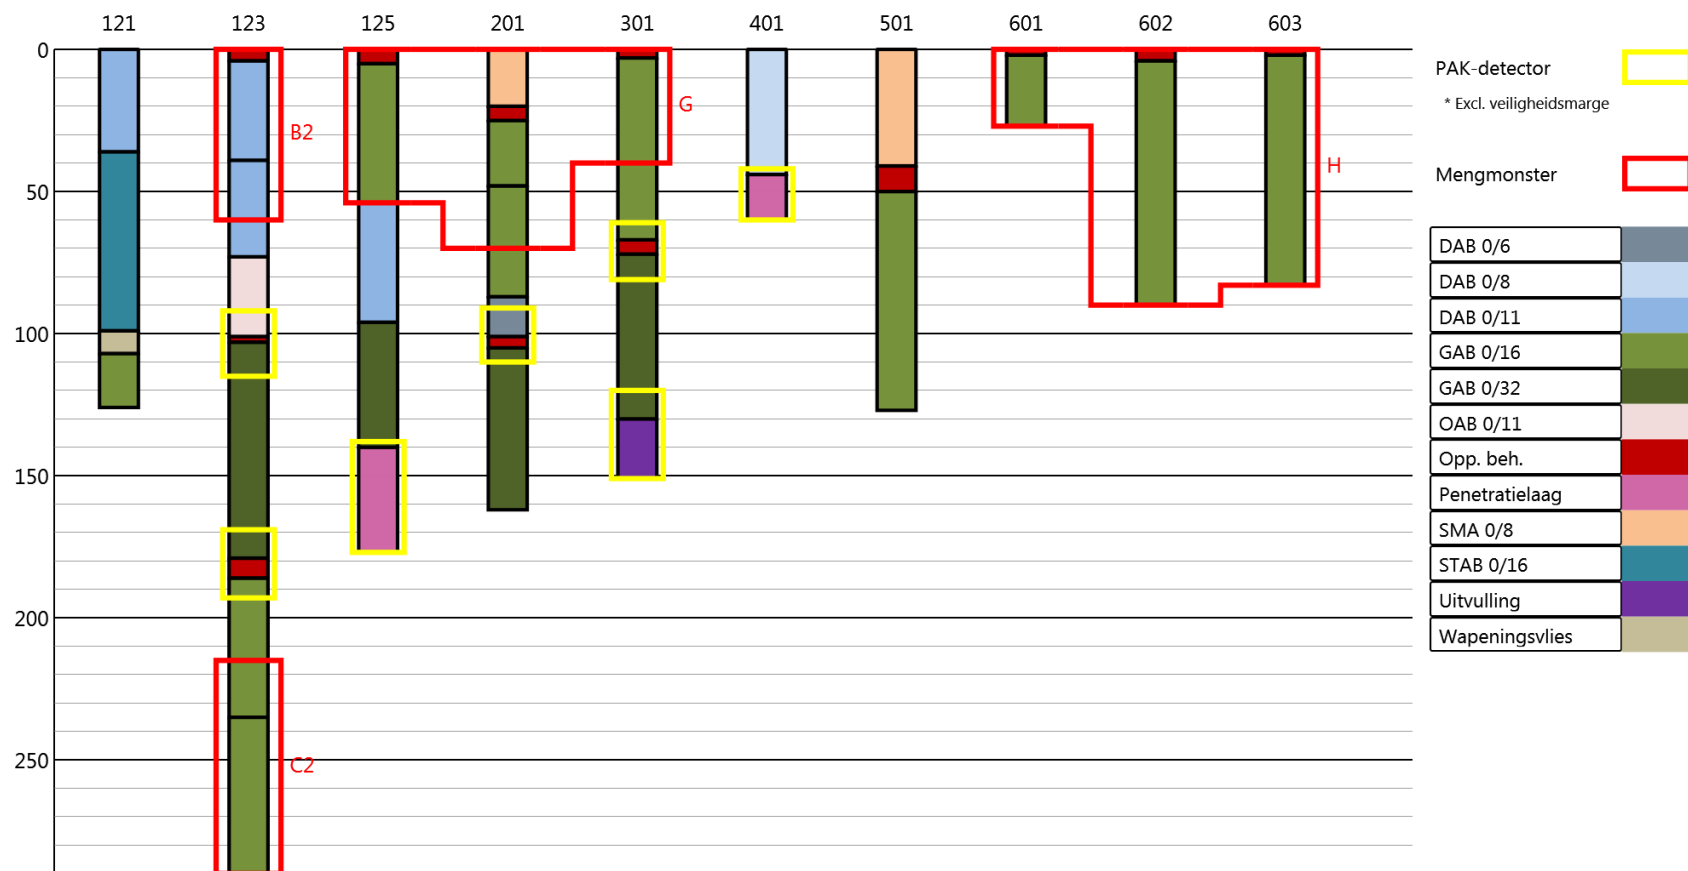
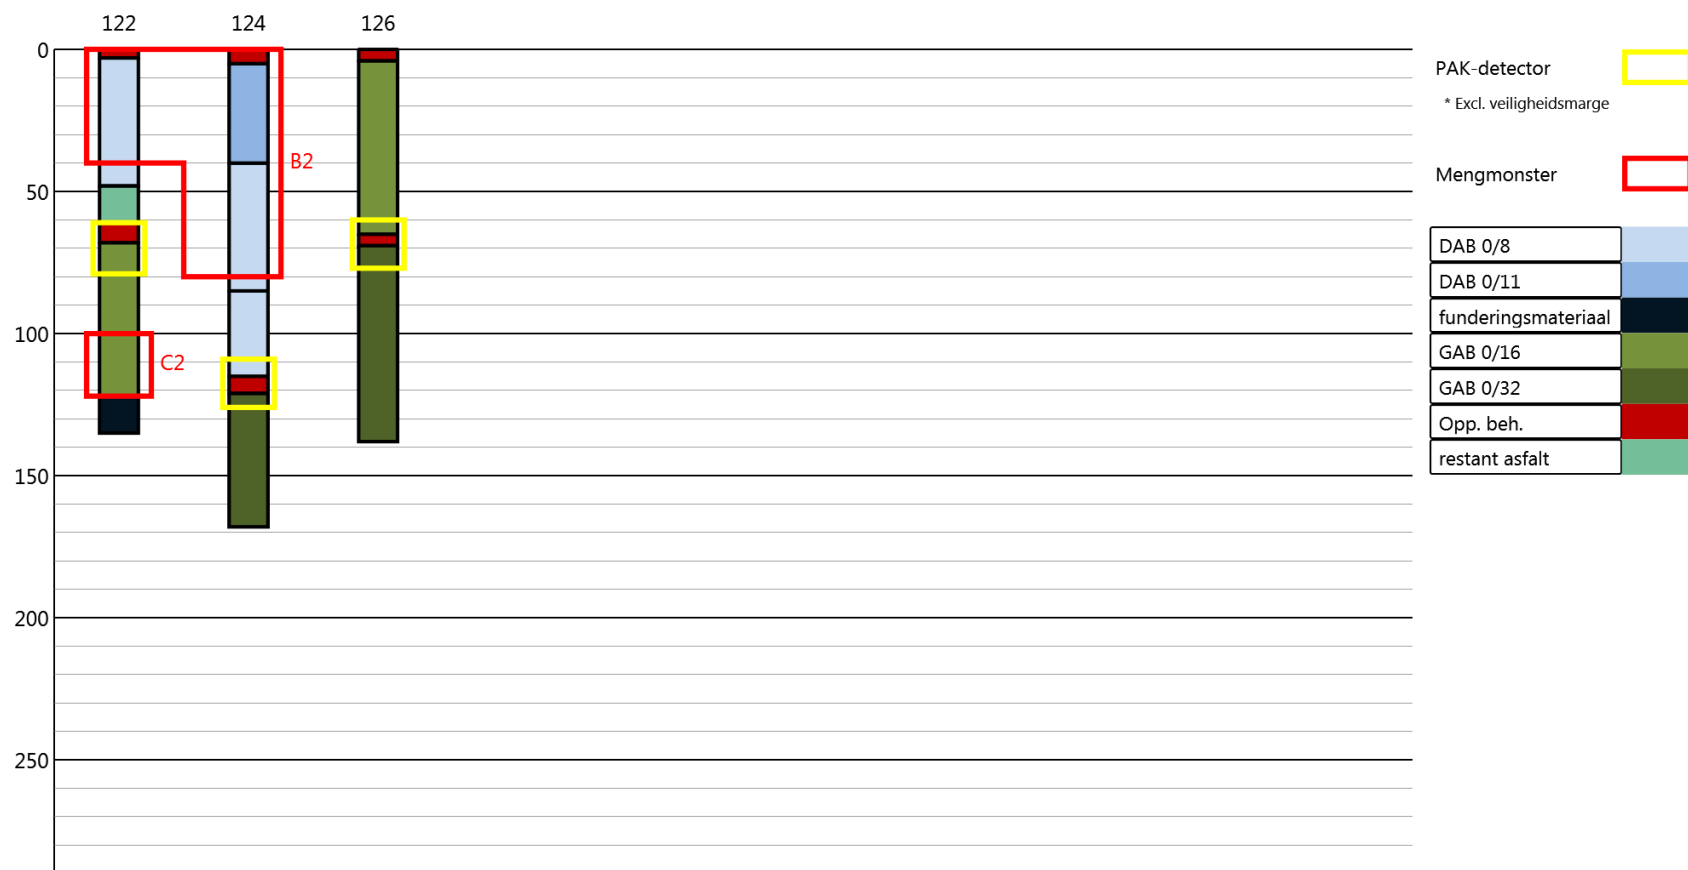
## bijlage 4 : Boorprofielen

De variabele bodem- en funderingsopbouw is weergegeven in de boorprofielen uit Bijlage 3.
