**Rapport verkennend en nader bodemonderzoek  
Lange Blokweg 19a te Zierikzee**

Project: 23190118  
1 juli 2019

**Opdrachtgever:** Steutel Installatietechniek  
Lange Blokweg 19a  
4301 NW Zierikzee

**Opgesteld door:** Sagro Milieu Advies Zeeland B.V.  
**Auteur:** ing. M. Hoogerbrugge  
**Autorisatie:** ir. R. van de Woestijne  
Manager SMA Zeeland B.V.

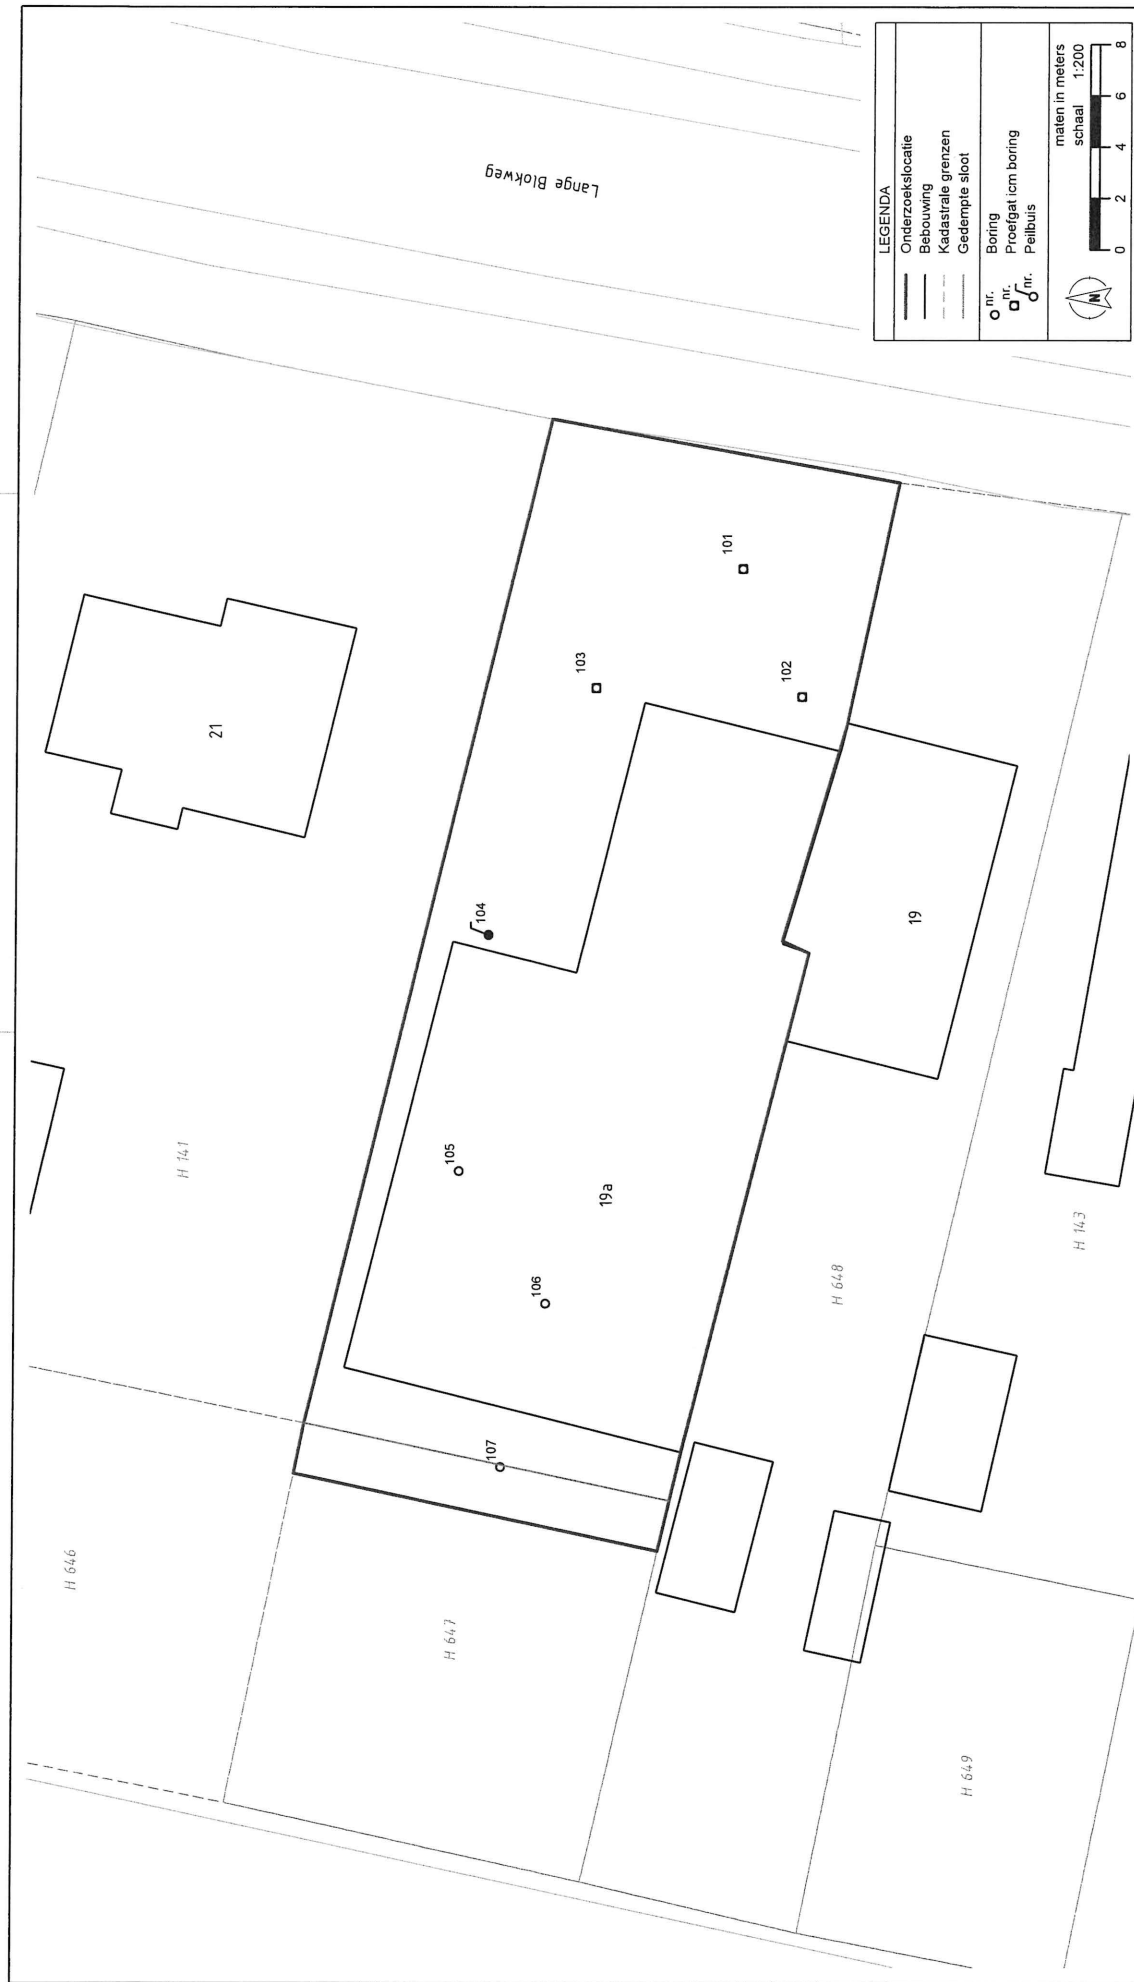
### **Situatietekening**

De locaties van de proefgaten/boringen/peilbuis zijn weergegeven op de situatietekening in bijlage 2.

Proefgat 101 is op de plaats gegraven waar in 1990 boring 3 is verricht. Peilbuis 104 is net ten zuiden van het hokje waar het olievat stond, geplaatst. Boring 107 is ter plaatse van de gedempte sloot verricht.
