## Asbestinventarisatie conform Certificatieschema voor de Procecertificaten Asbestinventarisatie en Asbestverwijdering als bedoeld in de artikelen 4.27 en 4.28 van de Arbeidsomstandighedenregeling

**Rampweg 36 4323 LZ Ellemeet – Zoutloods**

**RFI-20-00005190-SI**

In opdracht van Rijkswaterstaat Corporate Dienst, Ministerie van Verkeer en Waterstaat is een asbestinventarisatie uitgevoerd aan de zoutloods gelegen aan de Rampweg 36 te Ellemeet.

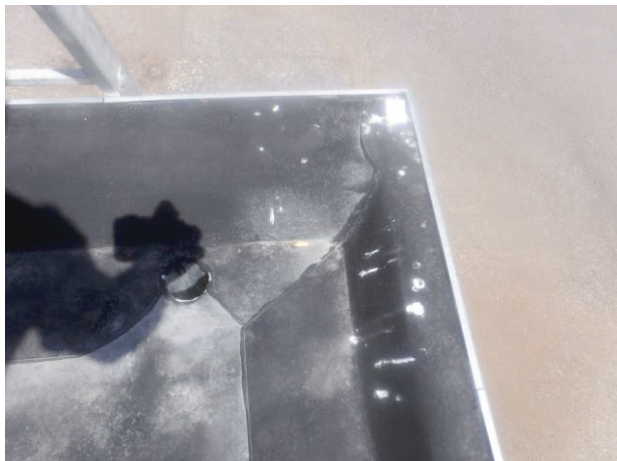
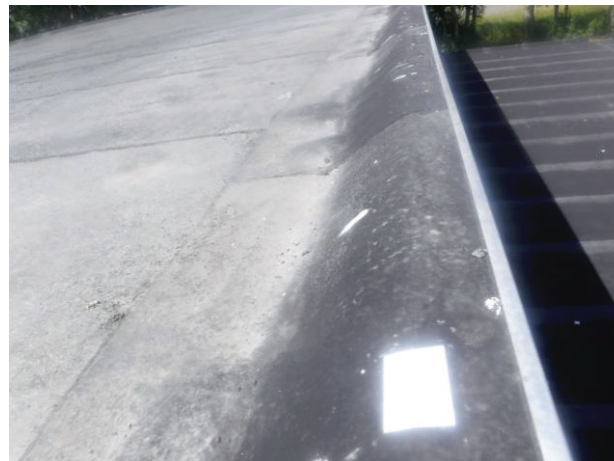
**Gebouw(nr.):** Rampweg 36 te Ellemeet  
**Nummer vindplaats:** 1  
**Ruimte(s):** Dak  
**Etage(s):** Dak

Omschrijving toepassing: Bitumen  
 Plaats in ruimte(s): Langs dakranden  
 Situatie: buiten  
 Bereikbaarheid: matig  
 Bevestigingsmethode: geplakt  
 Intact: intact  
 Verweerd: niet verweerd  
 Zonder breuk en/of beschadigingen  
 te verwijderen: Nee  
 Aantal: 1 Locatie  
 Afmetingen: 119,00 m Totaal  
 Aard van materiaal: Hechtgebonden

| Monster code | Ruimte | Locatie in ruimte | Analyseresultaat |
|---|---|---|---|
| 0154918* | Dak | langs dakranden | 2 - 5 w/w % CHR |
| 0154919* | Dak | langs dakranden | 2 - 5 w/w % CHR |

Langs de rand van het dak is bij de aansluiting van de aluminium daktrim en de dakbedekking een bitumen kit aangebracht. De bitumen kit zit zowel op de dakbedekking als op de daktrim.

Het materiaal is niet beschadigd en betreft een hechtgebonden toepassing. De kans op vezelemissie uit het materiaal bij normaal gebruik van de ruimte is gering.

Op korte termijn saneren is niet noodzakelijk, geadviseerd wordt het materiaal vóór sloop- of renovatiewerkzaamheden te saneren.

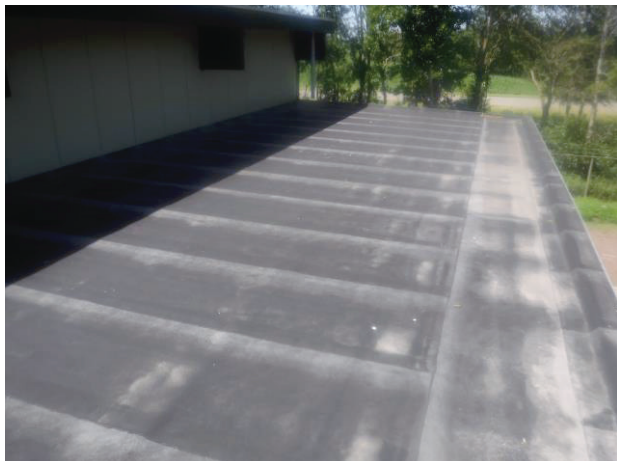
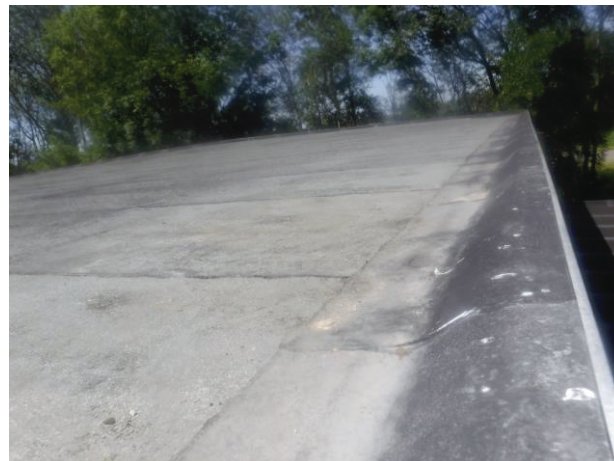
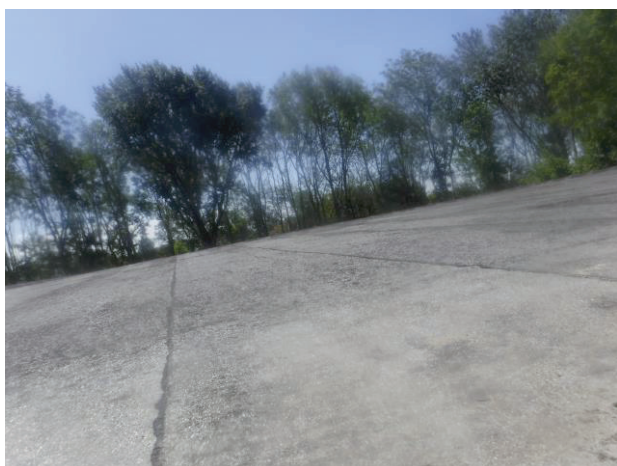
**Rampweg 36 te Ellemeet**  
**2**  
**Dak**  
**Dak**

| Omschrijving toepassing: | Dakbedekking |
| Plaats in ruimte(s): | Op dak |
| Intact: | intact |
| Verweerd: | niet verweerd |
| Afmetingen: | 443,50 m <sup>2</sup> Totaal |
| Aard van materiaal: | Hechtgebonden |

| Monster code | Ruimte | Locatie in ruimte | Analyseresultaat |
|---|---|---|---|
| 0154920* | Dak | op dak | 0,1 - 2 w/w % CHR |

Het gehele dak bestaat uit 3 delen. Het middendeel en de 2 daken van de zij-overkapping. Op het dak ligt dakbedekking welke aan de randen bij de daktrim is voorzien van asbesthoudende bitumen kit.

Het materiaal is niet beschadigd en betreft een hechtgebonden toepassing. De kans op vezelemisatie uit het materiaal bij normaal gebruik van de ruimte is gering.

Op korte termijn saneren is niet noodzakelijk, geadviseerd wordt het materiaal vóór sloop- of renovatiewerkzaamheden te saneren.

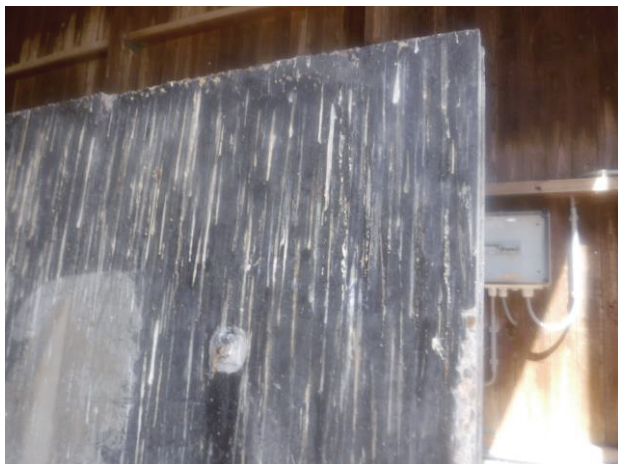
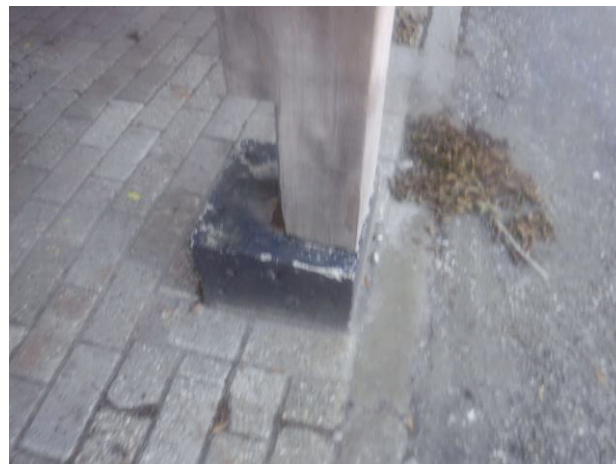
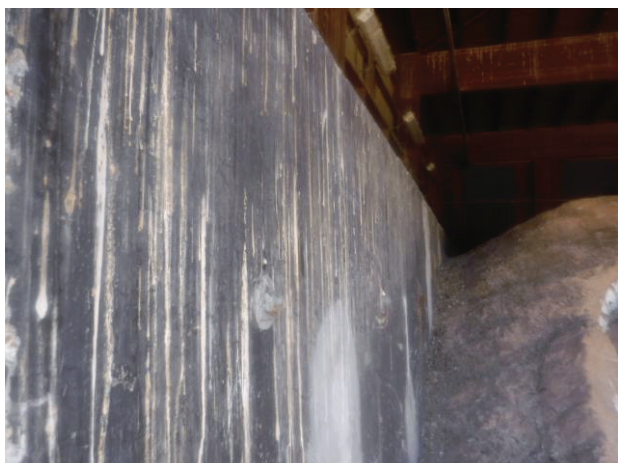
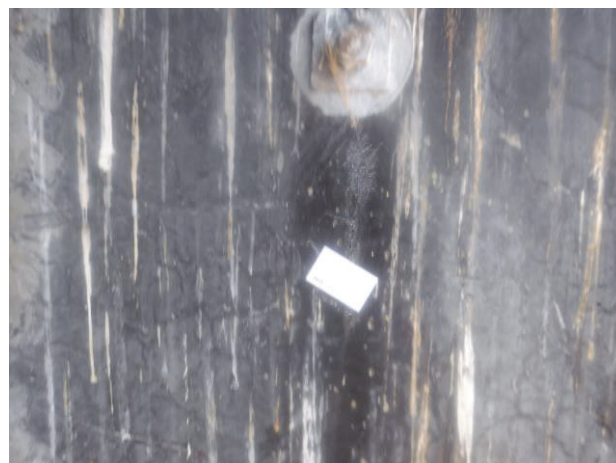
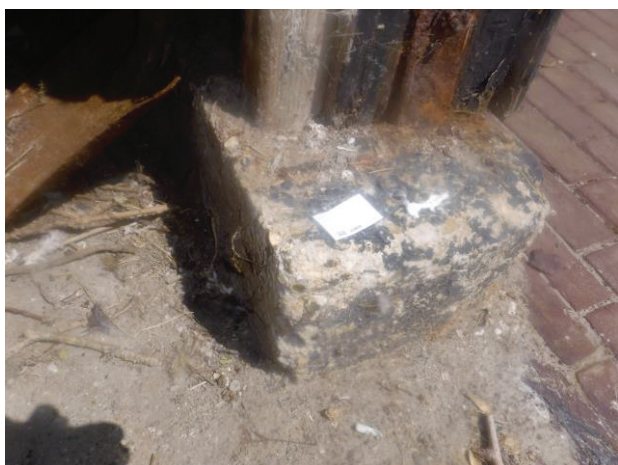
**Rampweg 36 te Ellemeet**  
**3**  
**Zoutloods**  
**Begane grond**

Omschrijving toepassing: Bitumen  
 Plaats in ruimte(s): tegen muren en betonpoeren  
 Situatie: Buiten  
 Bereikbaarheid: Goed  
 Bevestigingsmethode: geplakt  
 Aantal: 1 loods  
 Afmetingen: 60,00 m<sup>2</sup> Totaal

| Monster code | Ruimte | Locatie in ruimte | Analyseresultaat |
|---|---|---|---|
| 0421429 <sup>*</sup> | Zoutloods | tegen wanden | < 0,1 w/w % |

Het materiaal is tegen de betonnen wanden van de loods aangetroffen.

Na optische analyse bleek het materiaal geen asbestvezels te bevatten in een percentage boven de detectiegrens van 0,1% w/w.
