**VERKENNEND BODEMONDERZOEK  
VOLGENS NEN 5740  
SLUISPAD ONG. TE BURGH-HAAMSTEDE**

Opdrachtgever : Juust B.V.  
Goessestraatweg 17a  
4421 AD Kapelle

Projectnummer : ANL22-7229-3  
Periode onderzoek : Oktober 2022  
Datum rapportage : 10 november 2022

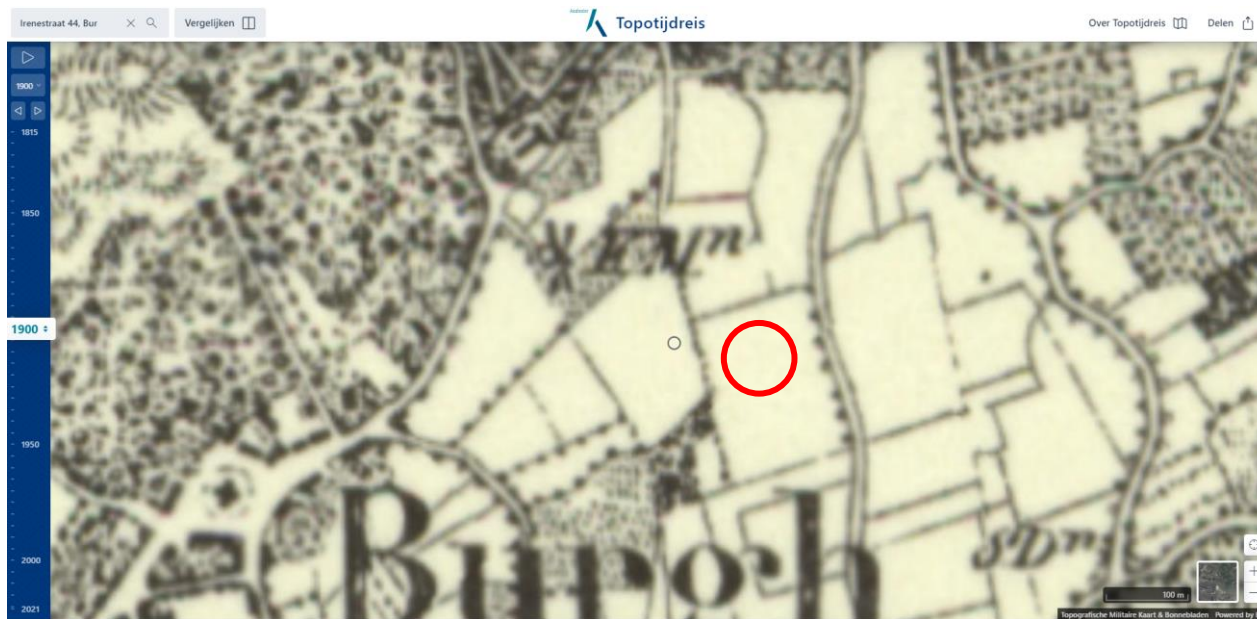
Figuur 1: Onderzoekslocatie (rode arcering) weergegeven op de historische kaart van 1900. Bron: Topotijdreis.nl

Op basis van historische topografische kaarten (Topotijdreis) kan worden geconcludeerd dat een gedeelte van de onderzoekslocatie bebouwd is geweest in de periode 1950 tot 2017. Dit betrof een jongeren centrum.
