**VERKENNEND BODEMONDERZOEK  
VOLGENS NEN 5740  
IRENESTRAAT ONG. TE  
BURGH-HAAMSTEDE**

Opdrachtgever : Juust B.V.  
Goessestraatweg 17a  
4421 AD Kapelle

Projectnummer : ANL22-7229-1  
Periode onderzoek : Oktober 2022  
Datum rapportage : 8 november 2022

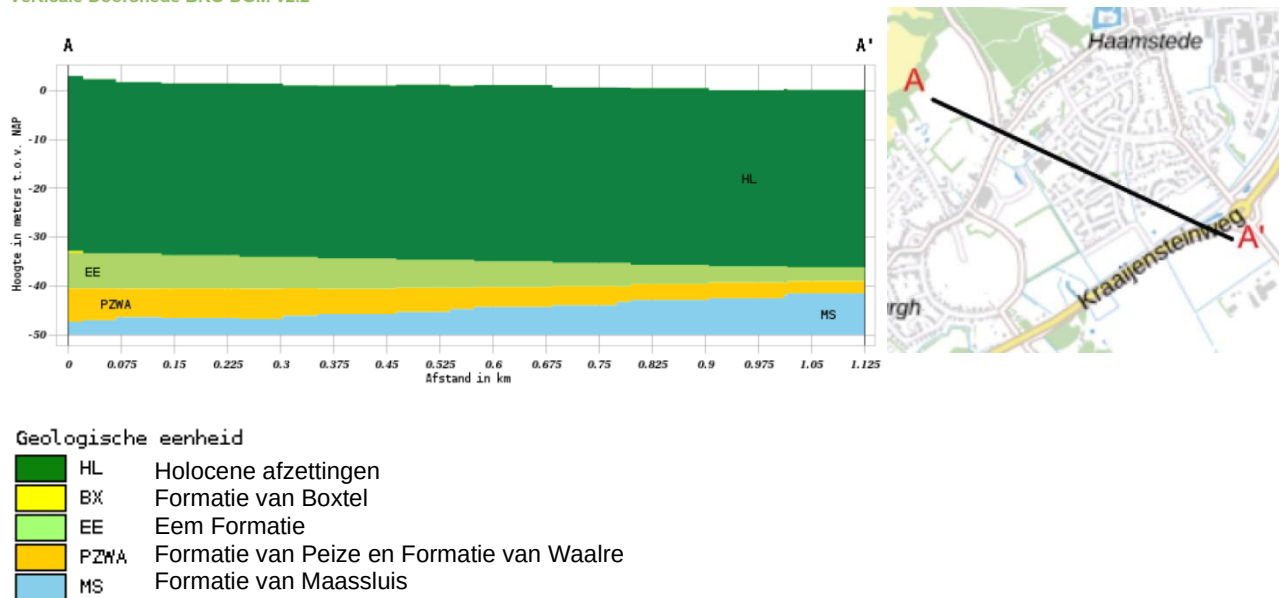
Figuur 1: Verticale doorsnede Irenestraat ong. te Burgh-Haamstede

In onderstaand figuur is het schematisch model (50 meter diepte) van de geologie ter plaatse van de onderzoekslocatie. De zwarte lijn A – A' snijdt de onderzoekslocatie.

Lokaal wordt verwacht dat de bovenste 0,5 m bestaat uit zand met daaronder tot 4,0 m-mv zand, klei en veenlagen. Een eenduidige freatische grondwaterstromingsrichting is niet bekend en wordt veelal beïnvloed door ondergrondse obstakels. De grondwaterstromingsrichting van het eerste watervoerende pakket is vermoedelijk in westelijke richting.

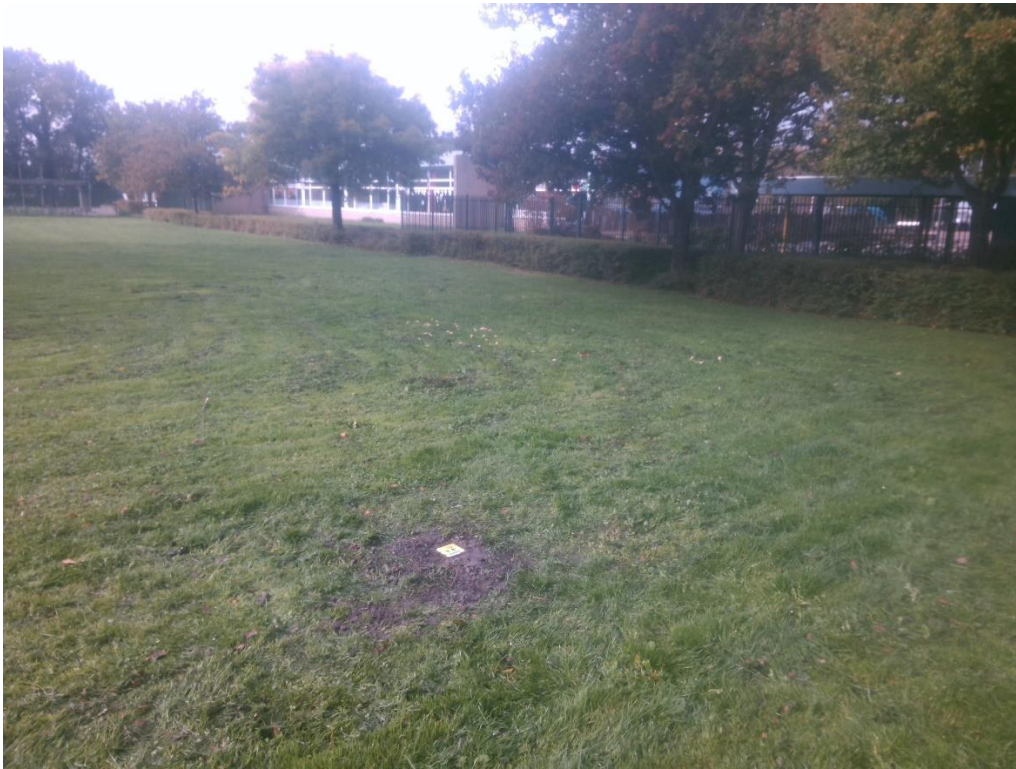
Foto 1: Overzichtsfoto 1

Omschrijving : De onderzoekslocatie bestaat uit een grasveld.

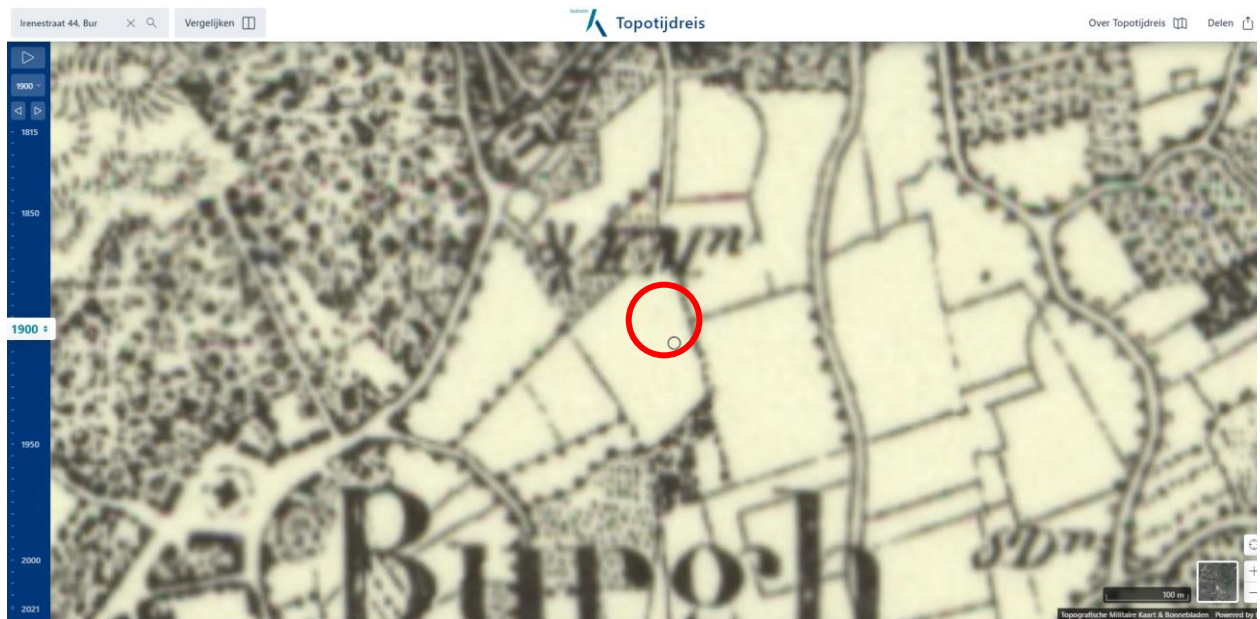
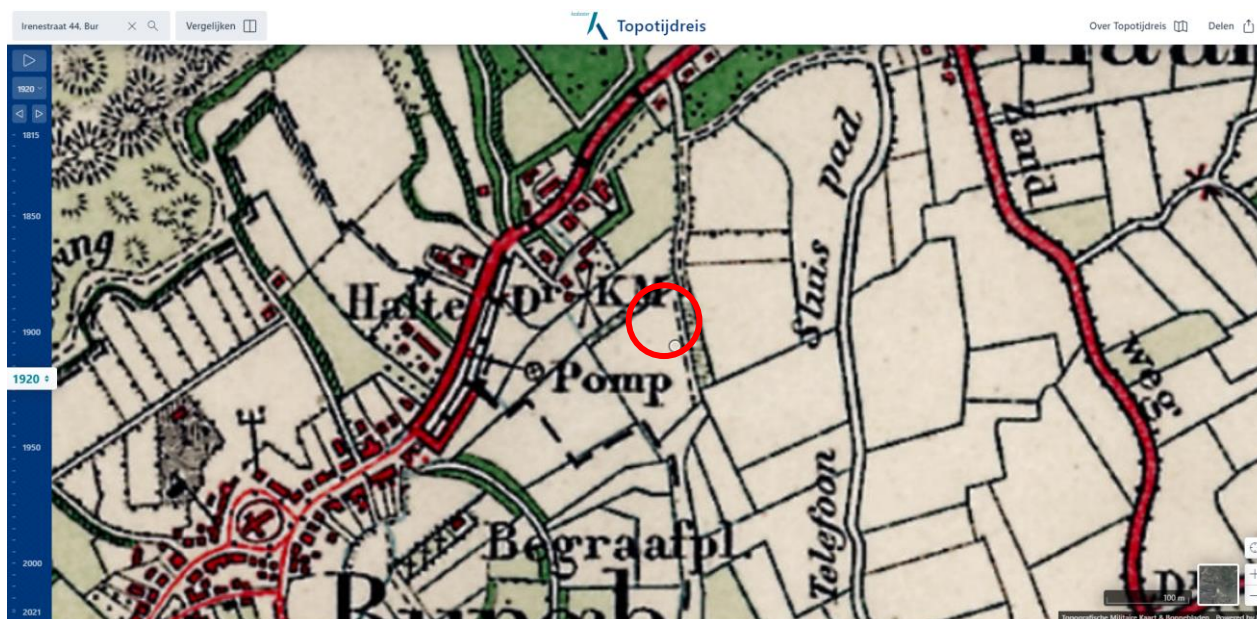
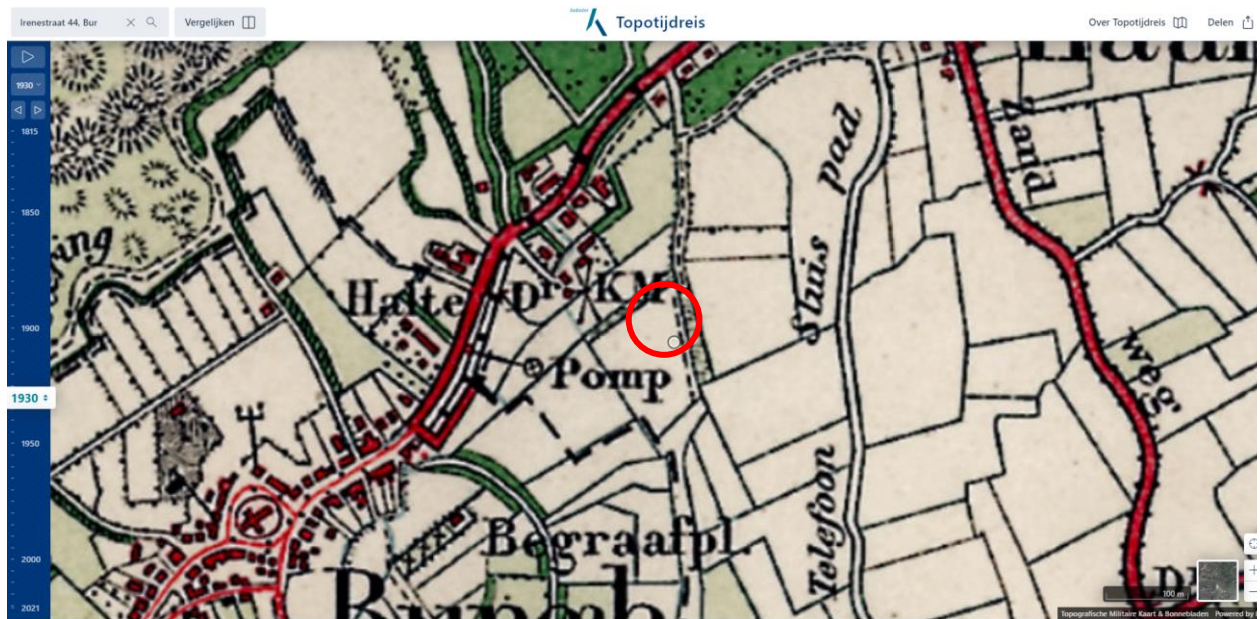
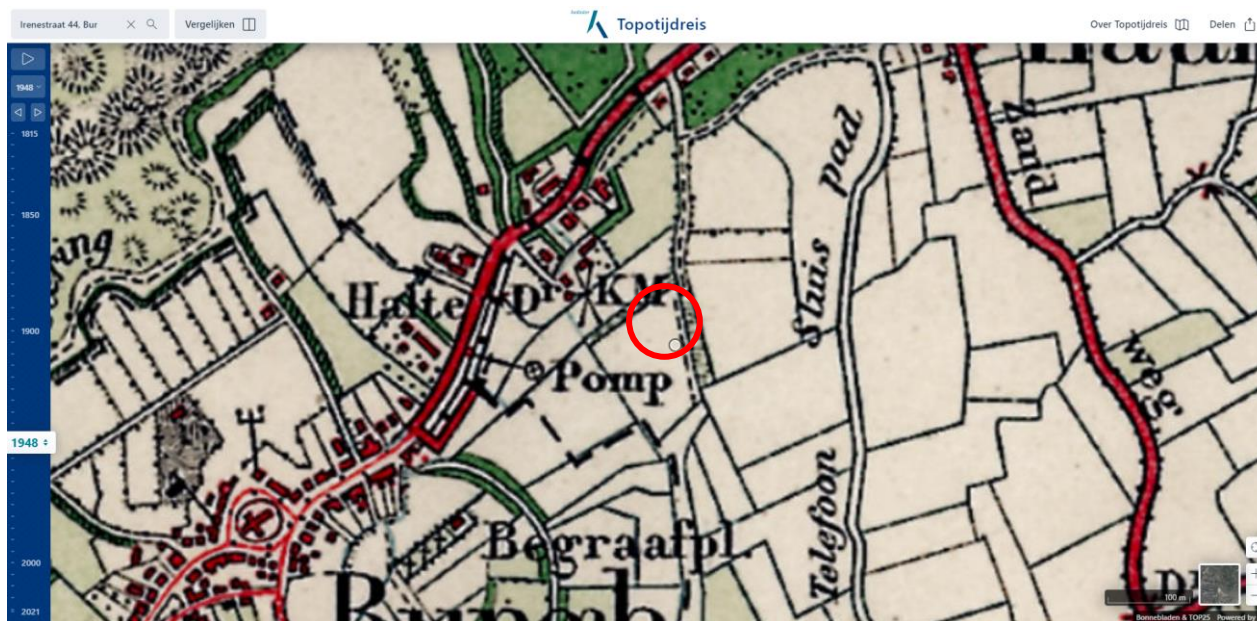
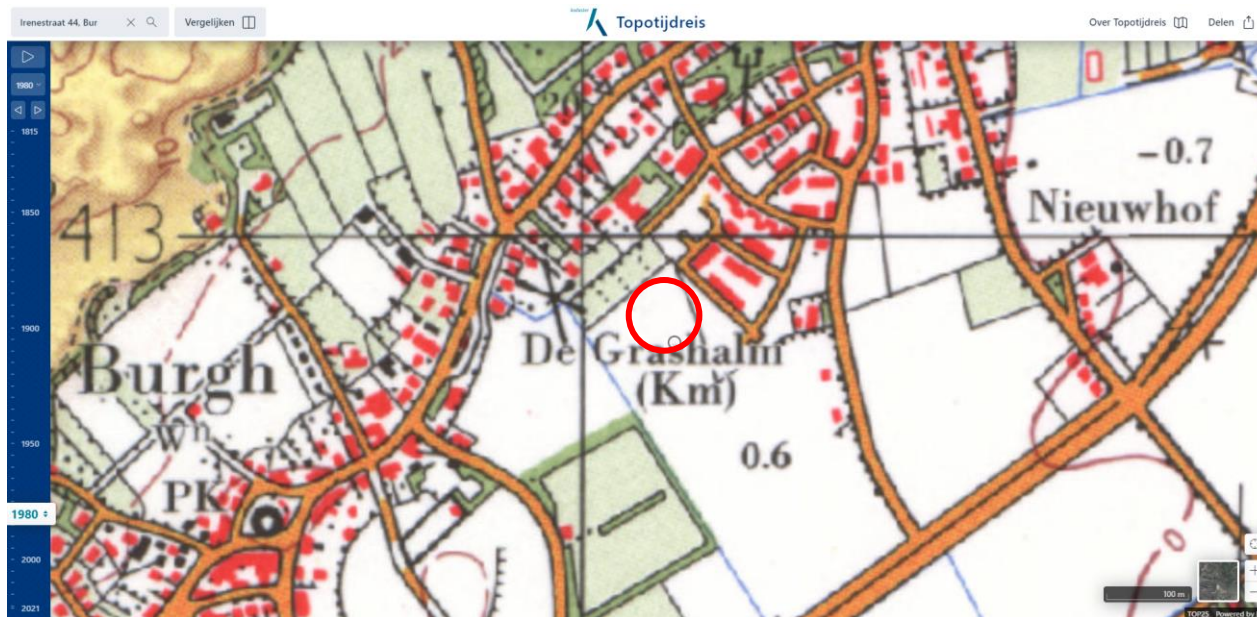
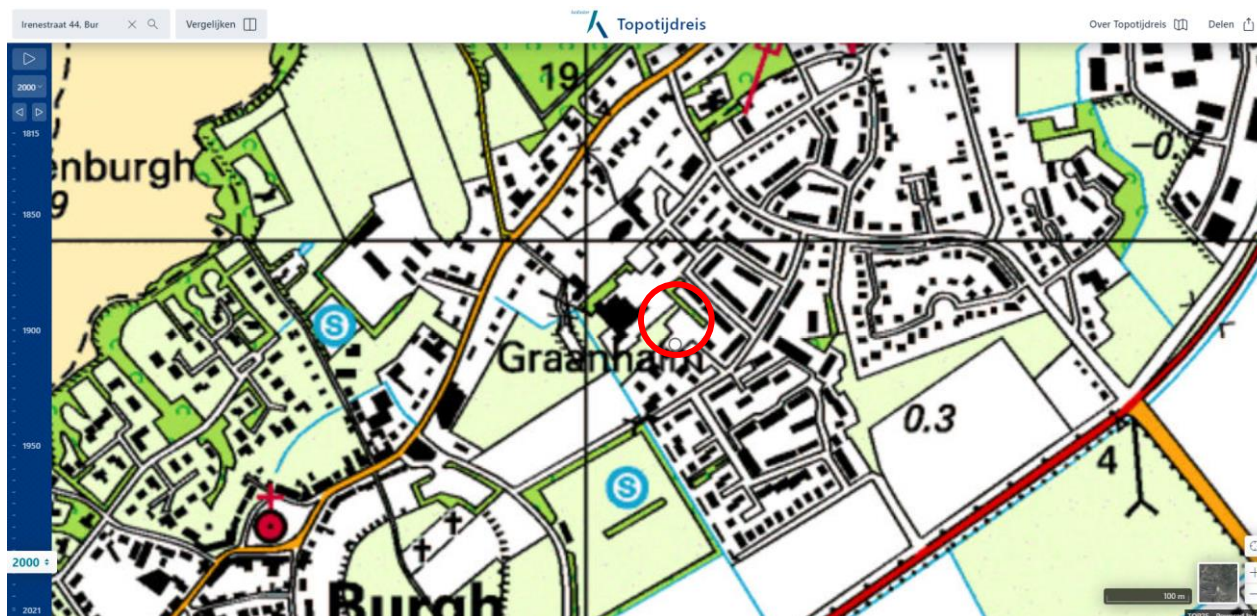
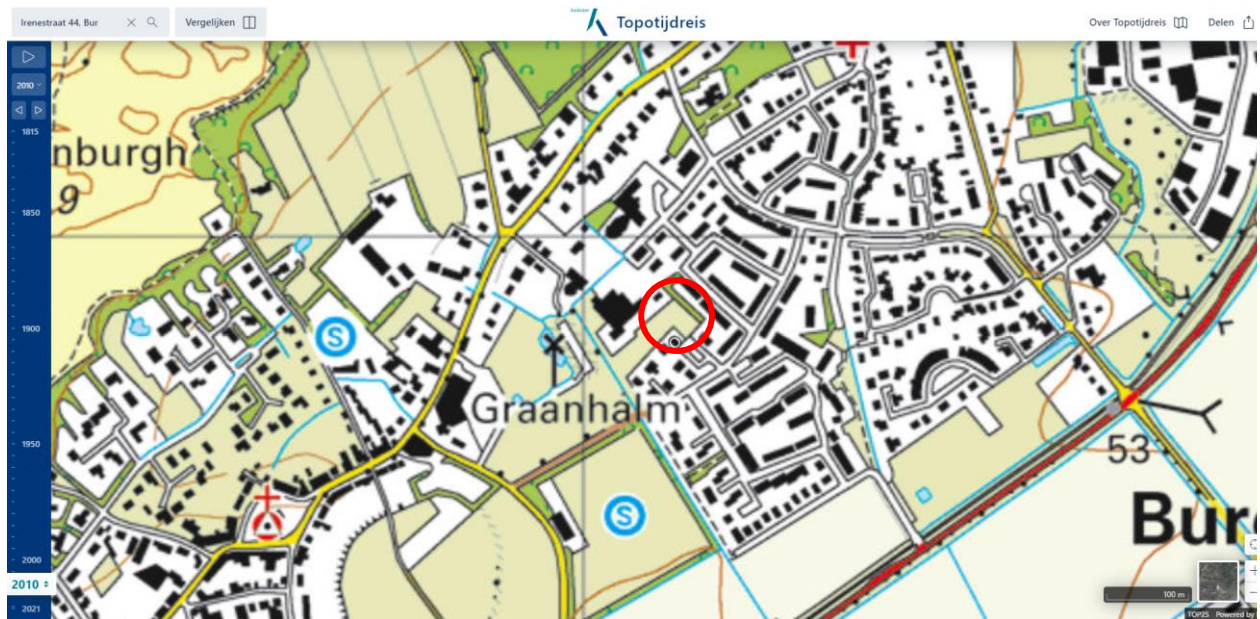
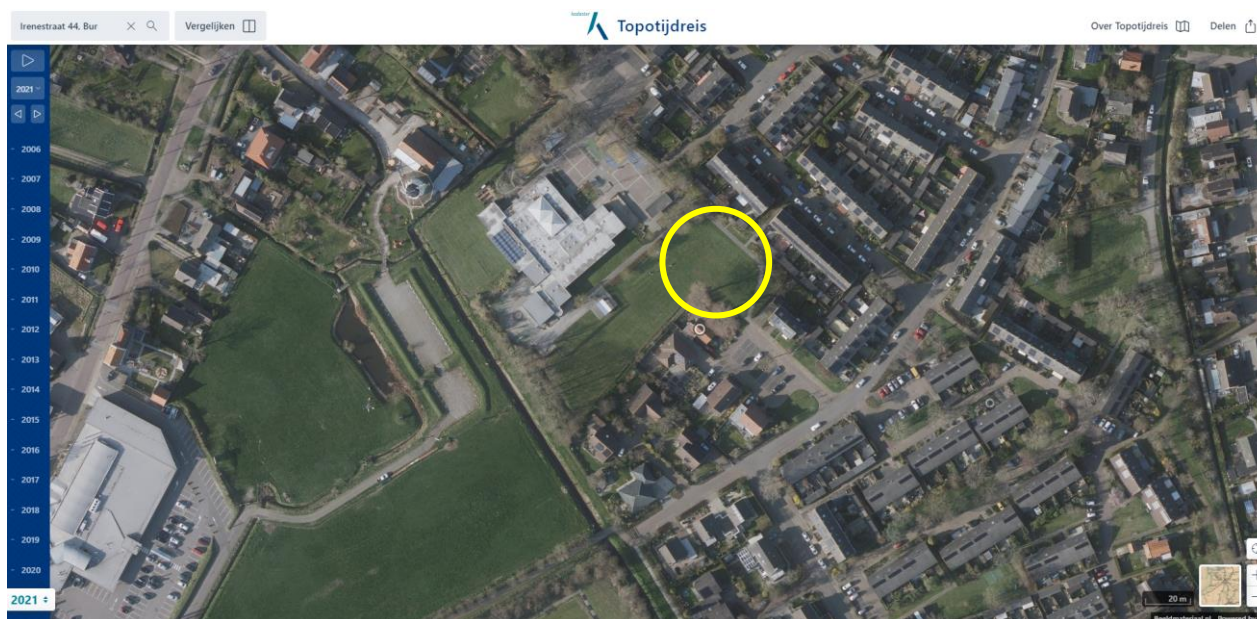
Op basis van historische topografische kaarten (Topotijdreis) kan worden geconcludeerd dat de onderzoekslocatie nooit is bebouwd.

Er zijn geen (sloot)dempingen of ophogingen ter herleiden uit de historische kaarten en/of luchtfoto's.

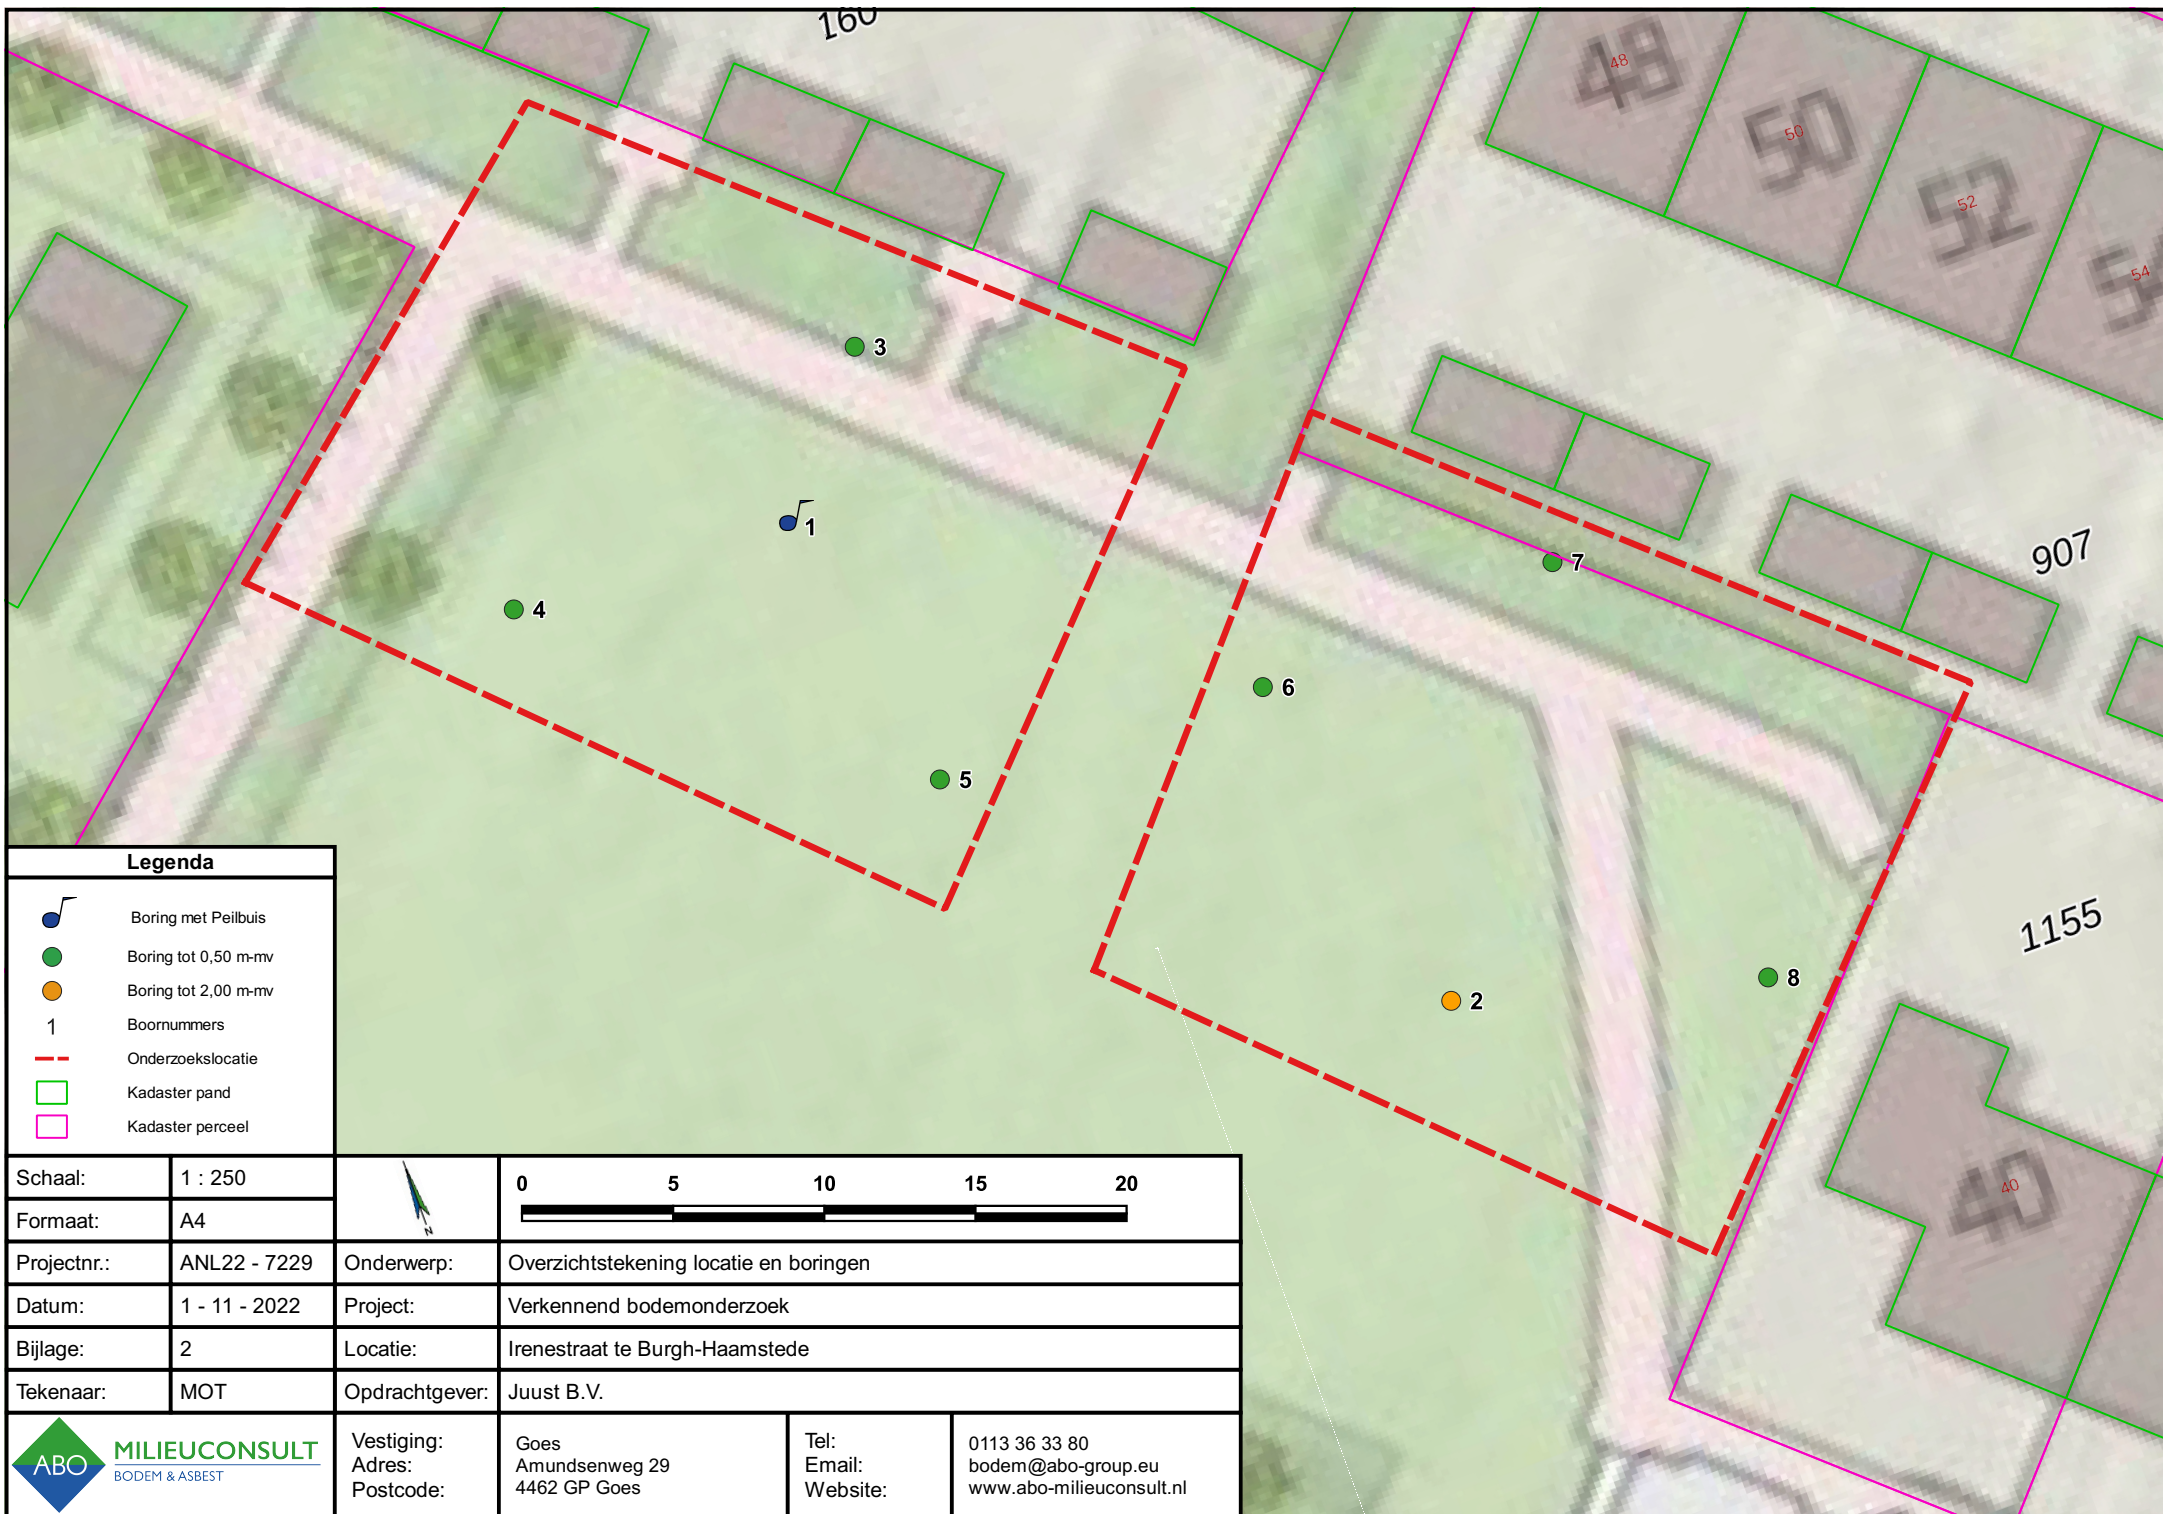
**BIJLAGE 2**  
**Situatietekening onderzoekslocatie**

De grond is, afhankelijk van de zintuiglijke waarnemingen en bodemopbouw, per 0,5 m bemonsterd. De situering van de boorpunten en de peilbuis is weergegeven in bijlage 2. De boorbeschrijvingen zijn opgenomen in bijlage 3.

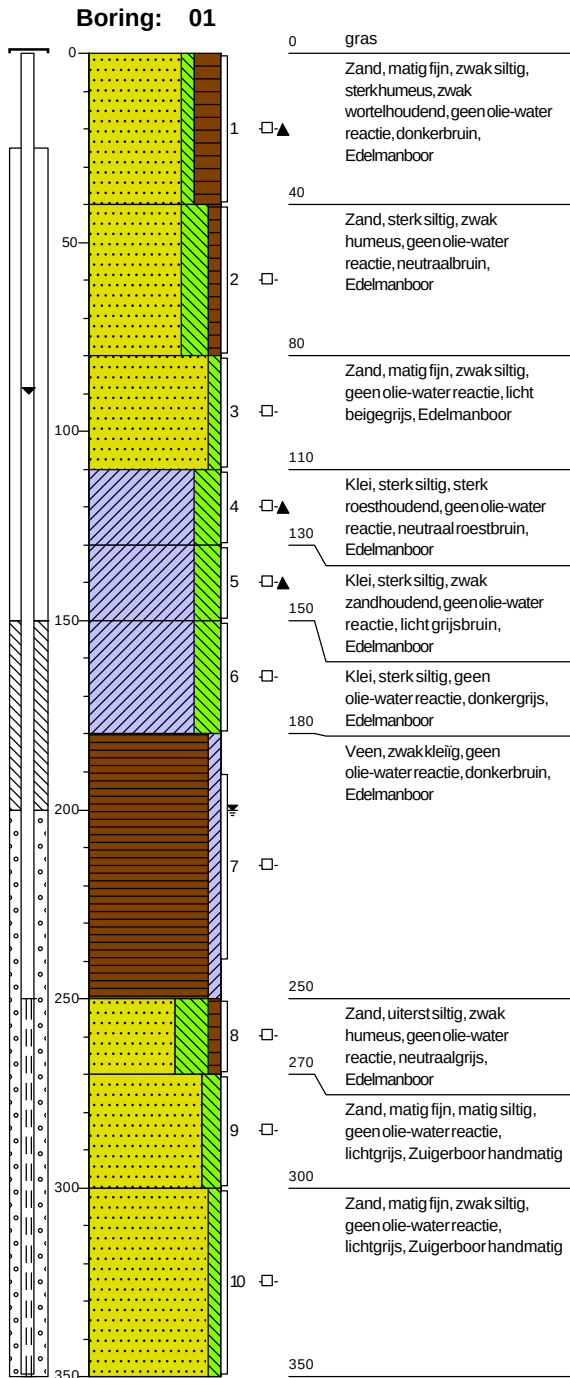
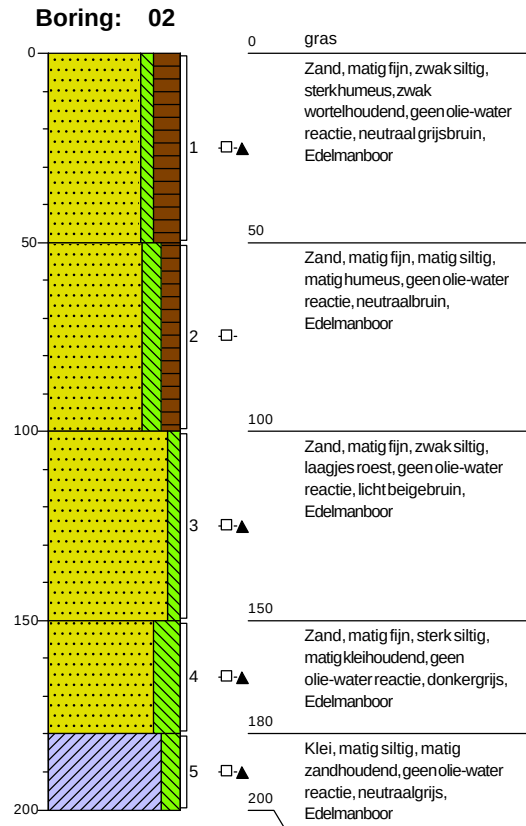
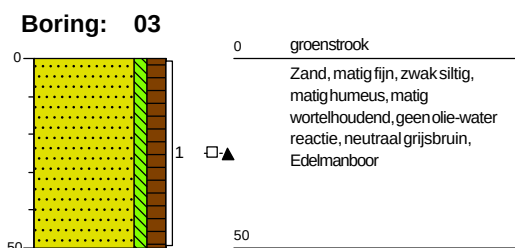
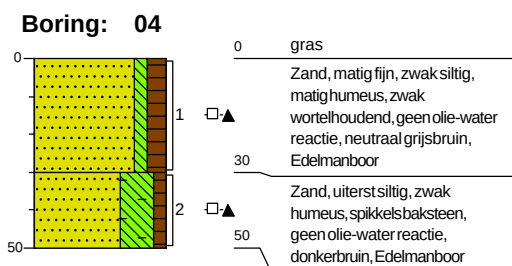
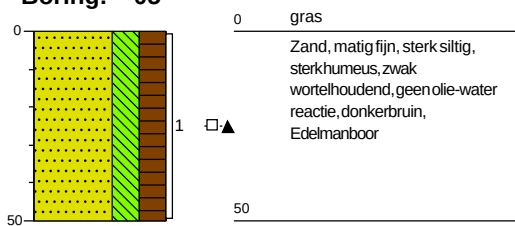
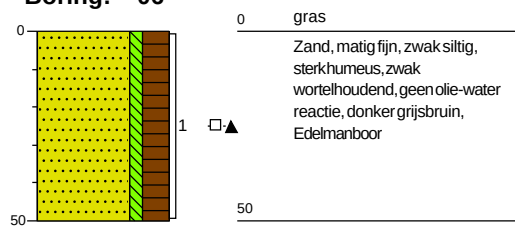
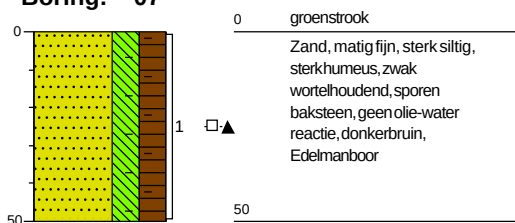
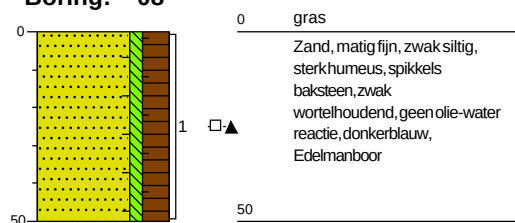
**BIJLAGE 3**  
**Boorprofielen**

De bovengrond (0,00 – 0,50 m-mv bestaat uit zand. De ondergrond (>0,5 m-mv) bestaat tot de maximaal geboorde diepte van 3,50 m-mv voornamelijk uit zand overgaand in klei met veenlagen. Voor een meer gedetailleerde beschrijving van de bodemopbouw wordt verwezen naar bijlage 3.

Tijdens het zintuiglijk onderzoek van de grond zijn verschillende bodemvreemde en/of op verontreiniging duidende kenmerken waargenomen. In tabel 3.3 zijn de zintuiglijke waarnemingen weergegeven.

| Boring | Diepte boring (m-mv) | Traject (m-mv) | Grondsoort | Waargenomen bijzonderheden |
|---|---|---|---|---|
| 04 | 0,50 | 0,30 - 0,50 | Zand | spikkels baksteen, geen olie-water reactie |
| 07 | 0,50 | 0,00 - 0,50 | Zand | zwak wortelhoudend, sporen baksteen, geen olie-water reactie |
| 08 | 0,50 | 0,00 - 0,50 | Zand | spikkels baksteen, zwak wortelhoudend, geen olie-water reactie |
