Verkennd bodemonderzoek  
ter plaatse van:

**Hoofdstraat 23  
te Rolde**

**220128**

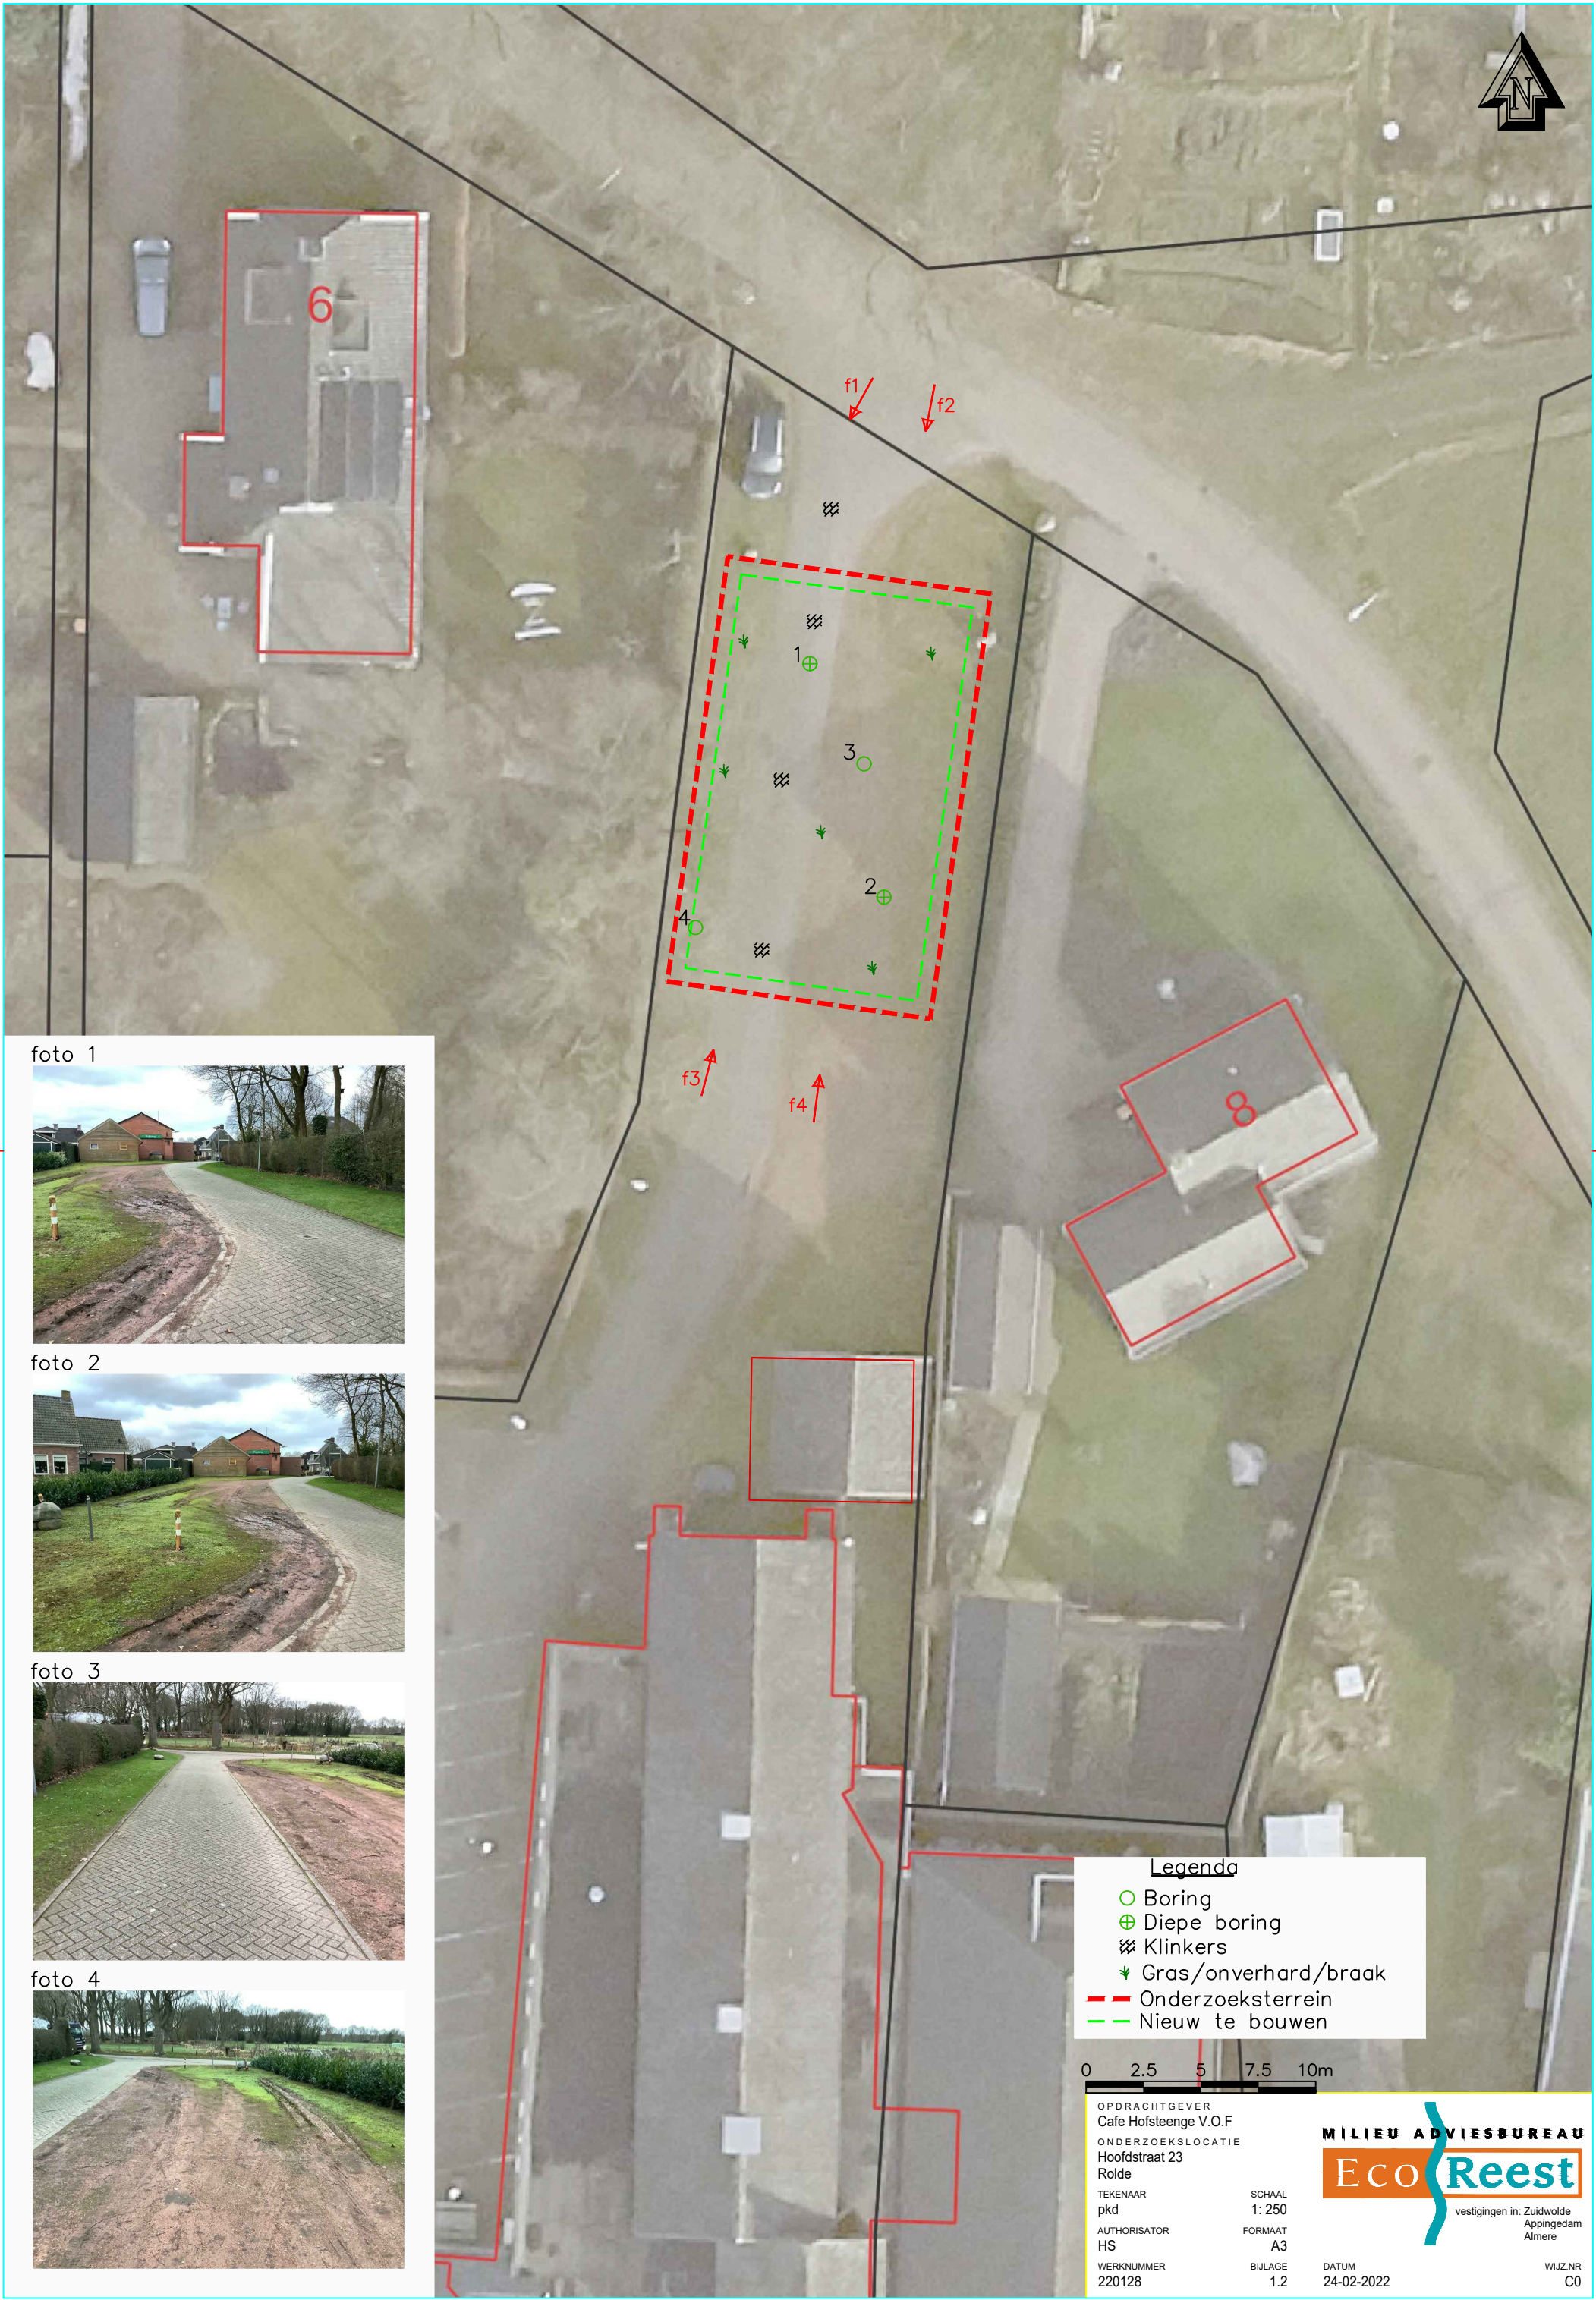
| 1.2 | Situatieschets onderzoekslocatie met boorpunten |

In bijlage 1.2 is een situatieschets van het terrein opgenomen met daarop aangegeven de ligging van de monsterpunten. In bijlage 3.1 zijn de boorprofielen weergegeven.
