Historisch bodemonderzoek  
Bosweg ong. te Gasselte

Titel: Historisch bodemonderzoek Bosweg ong. te Gasselte  
Datum: 17-08-2023  
Kenmerk: 23DG046-2  
Versie: 1.1  
Druk: De Grondonderzoeker, Roden

| Onderdeel | Toelichting |
|---|---|
| Uitgevoerd onderzoek | Historisch bodemonderzoek |

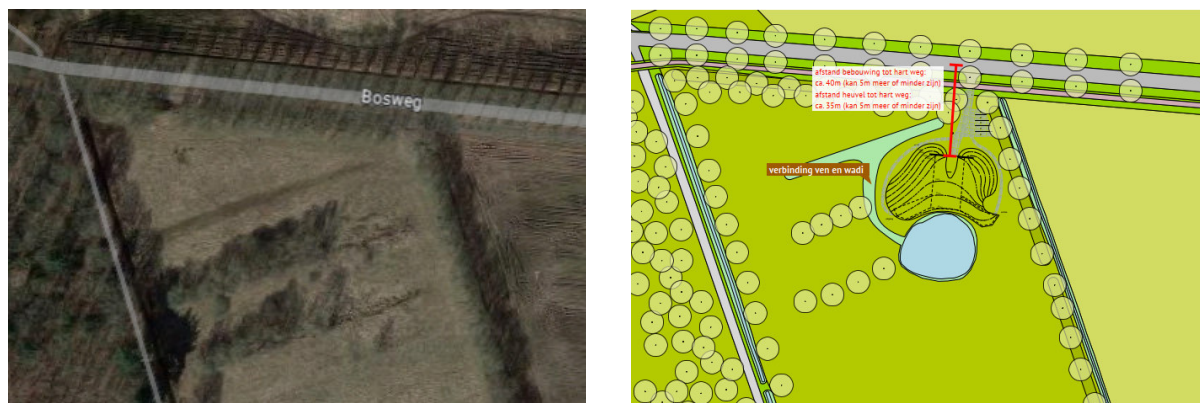
**Afbeelding 2.1: Situering van de onderzoekslocatie huidige (l) en toekomstig gebruik (r) (bron: Opdrachtgever).**

De te onderzoeken percelen zijn gelegen aan de Bosweg te Gasselte. Het perceel staat kadastraal bekend als gemeente Gasselte, sectie I met nummer 225 en heeft een totaal oppervlakte van 42.280 m<sup>2</sup>. De locatie is momenteel in gebruik als weiland. Het voornemen bestaat om woonboerderij met vlindertuin en -kassen te realiseren. In het gebouw komt tevens een expositieruimte.

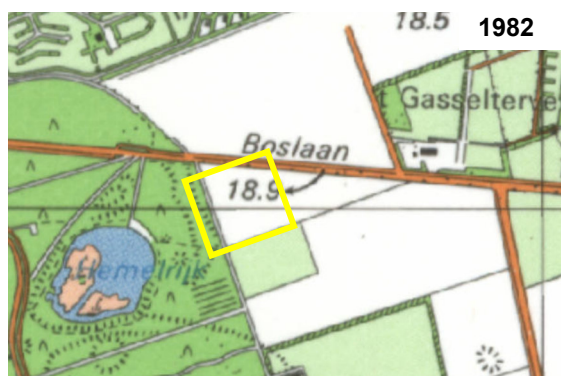
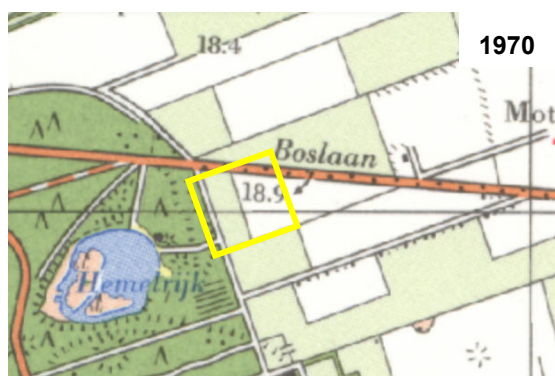
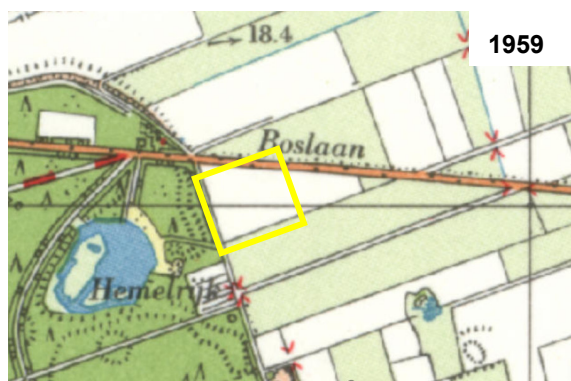
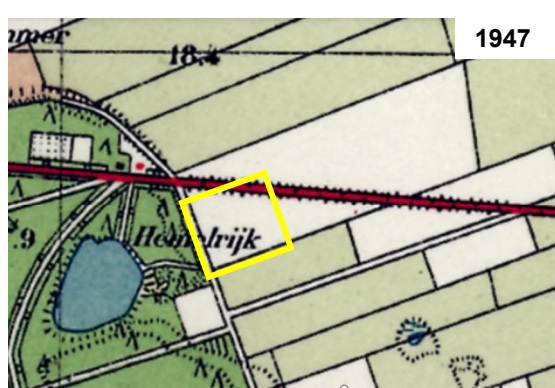
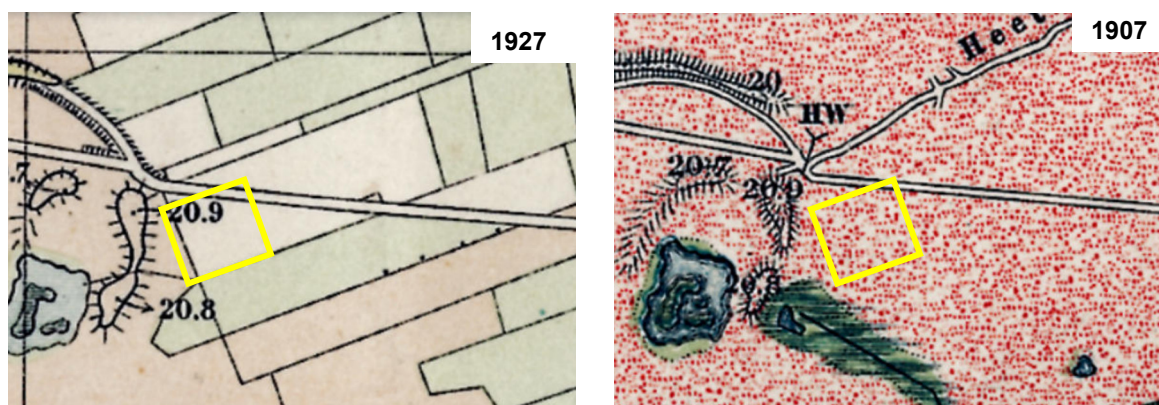
Voor het historisch onderzoek zijn de topografische kaarten van 1890 tot op heden bestudeerd. In onderstaande afbeeldingen zijn van diverse jaartallen kaartuitsneden weergegeven (aflopend).

Uit de oude kaarten blijkt dat de locatie tot begin vorige eeuw een natuurlijke bestemming had en daarna is ontwikkeld voor agrarisch gebruik. Dit gebruik heeft de locatie tot op heden. Ter plaatse van de locatie is in de jaren '60 een sloot gegraven en deze is gedempt in de jaren '70 weer gedempt. Het is onbekend waarmee de sloot is gedempt. Het is onbekend waarmee de demping is uitgevoerd maar gezien het gebruik van de locatie en omgeving en de demping door de gemeente en provincie niet als verdacht worden aangemerkt, wordt aangenomen dat dit is gebeurd met (gebiedseigen) grond.

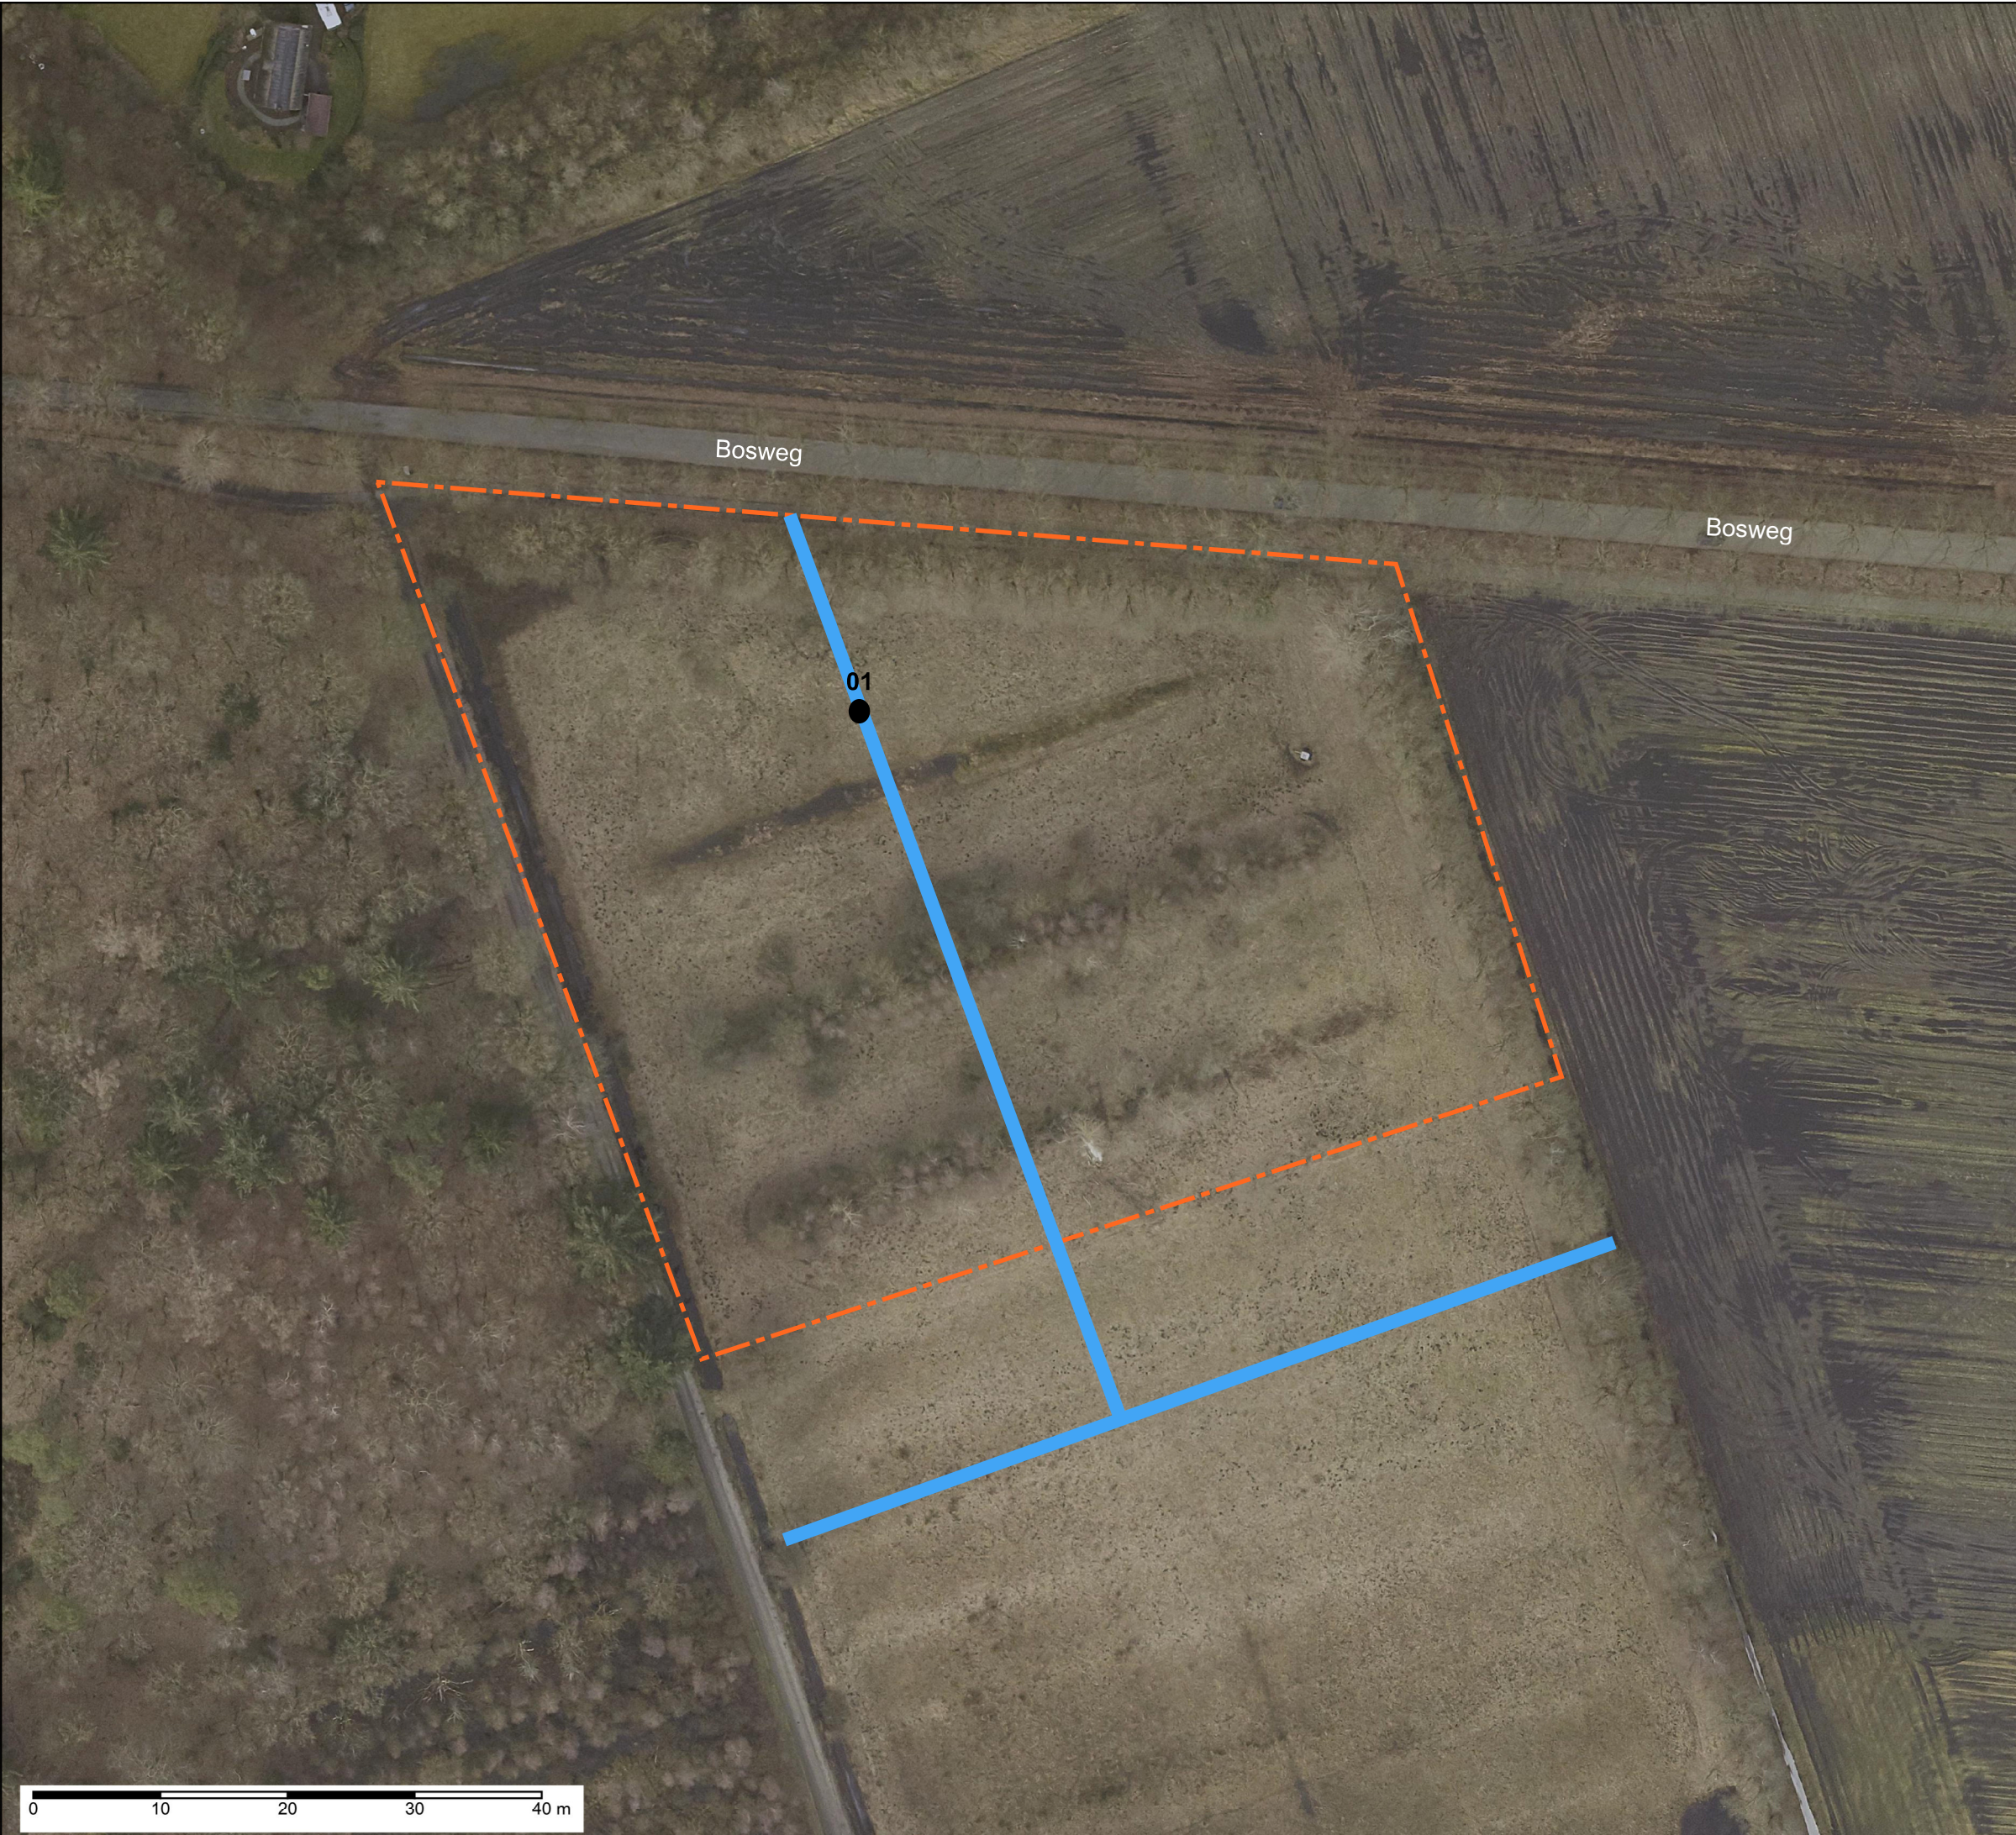
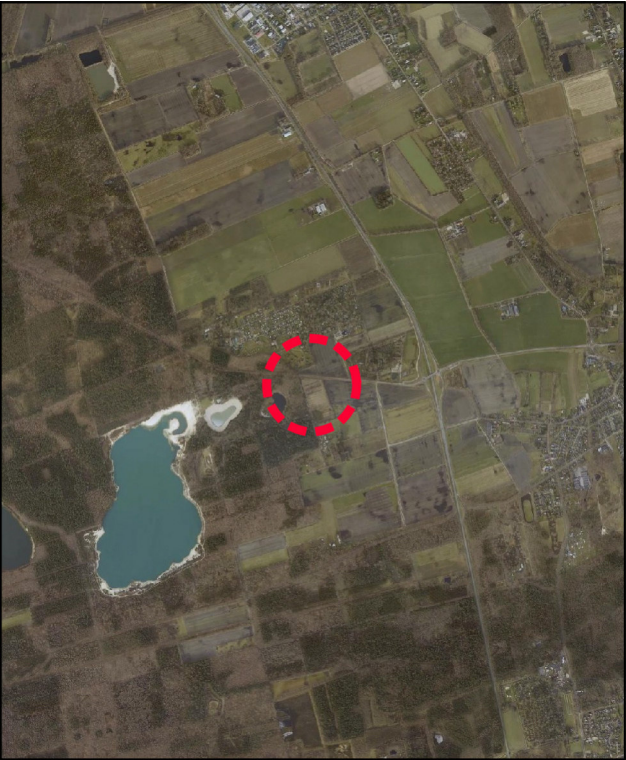
**BIJLAGE 2:**    situatietekening

Tijdens het plaatsen van de boring deden zich geen belemmeringen of bijzonderheden voor. De plaats van de boring is weergegeven op situatietekening in bijlage 2. De bijmengingen aan baksteenresten kunnen duiden op de grondroerende werkzaamheden ten behoeve van het dempen van de voormalige sloot. Baksteenresten zijn duidelijk te herkennen aan de rood/oranje kleur en vallen ons inziens niet onder de noemer ongedefinieerd puin waardoor deze als niet-verdacht worden beschouwd op het voorkomen van asbest.

- Onderzoekslocatie
- Boring 2,0 m-mv
- Slootdempingen

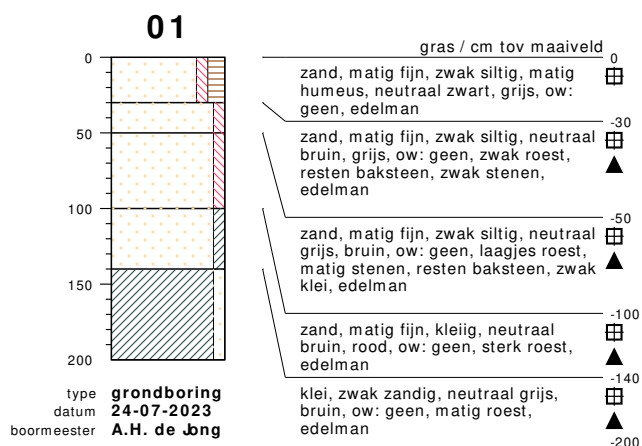
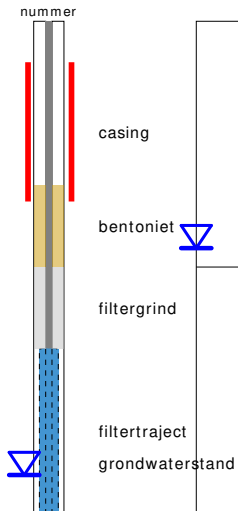
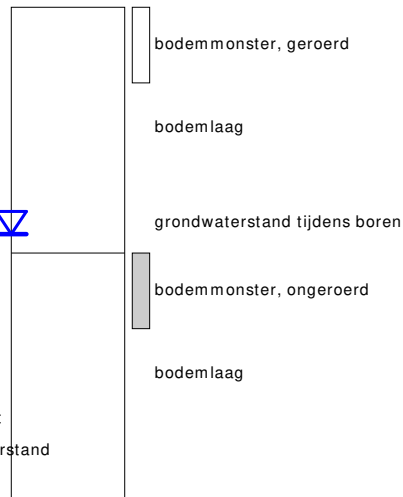
**BIJLAGE 3:   boorprofiel**

| Boring | Traject (m-mv) | Zintuiglijke waarnemingen |
|---|---|---|
| 01 | 0,30 - 0,50 | Resten baksteen |

Op het maaiveld en in de opgegraven/opgeboorde grond zijn geen asbestverdachte materialen aangetroffen. Een uitgebreide beschrijving van de bodemopbouw en de zintuiglijke waarnemingen is weergegeven in de boorprofielen die zijn opgenomen als bijlage 3.

bodemprofielen **1 : 50**

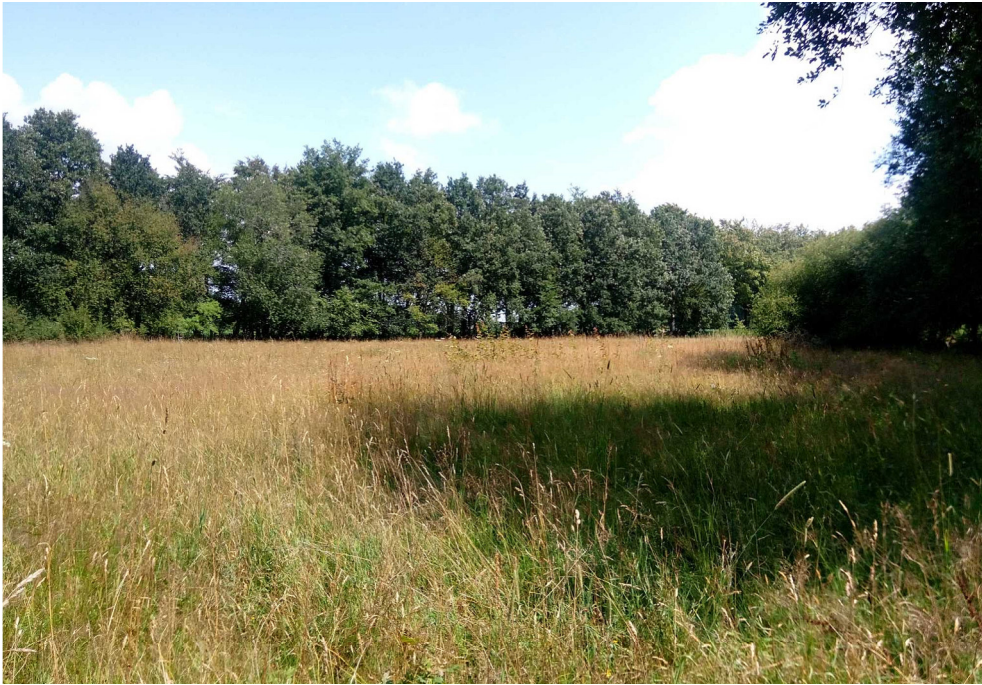
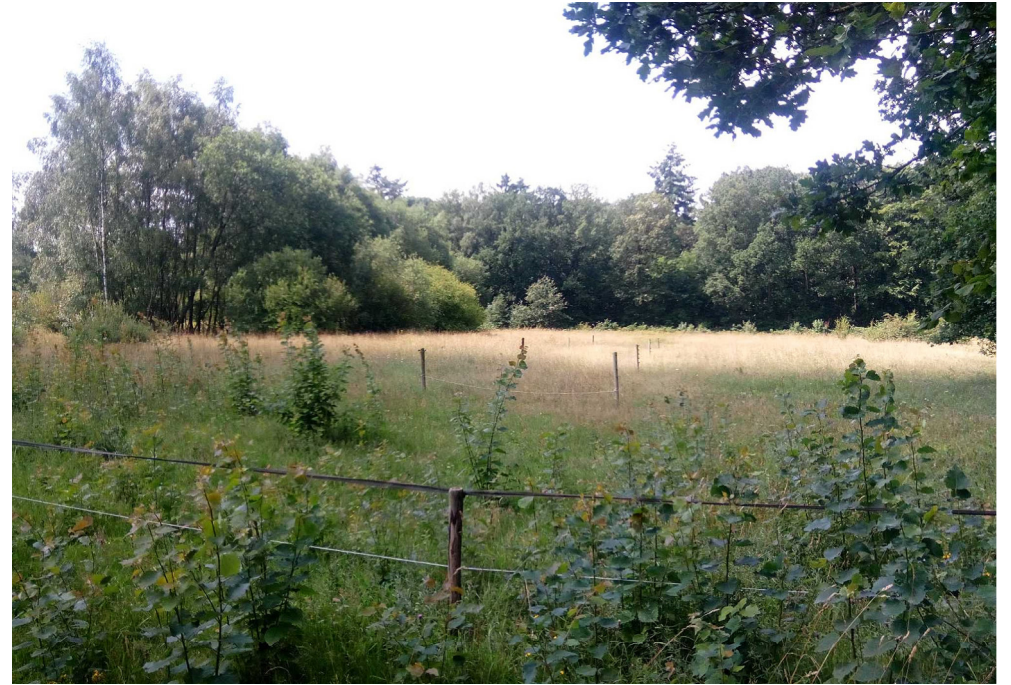
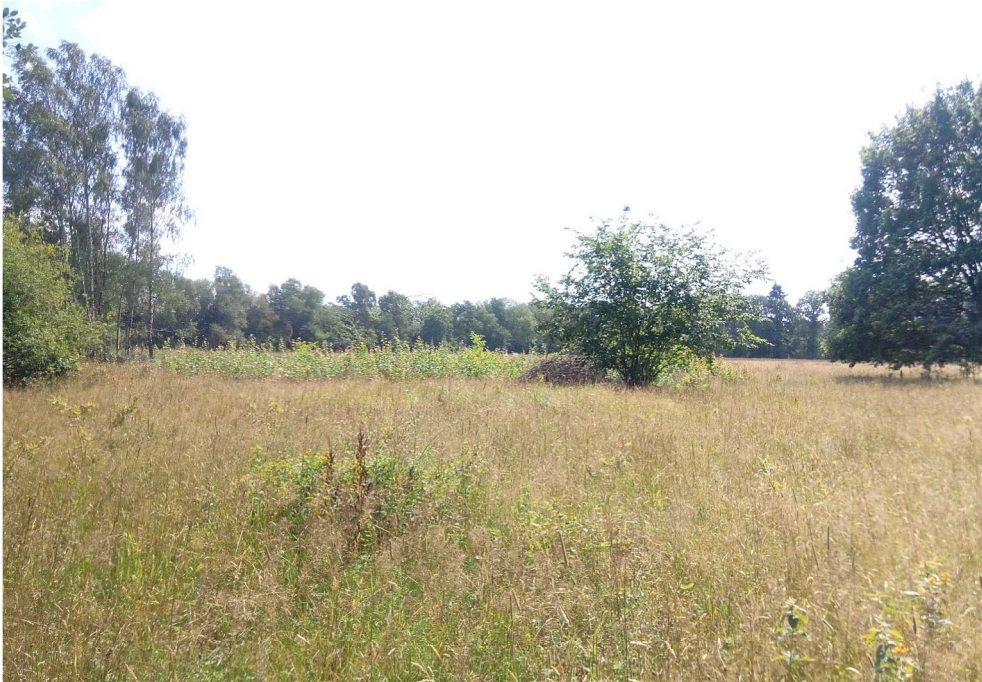
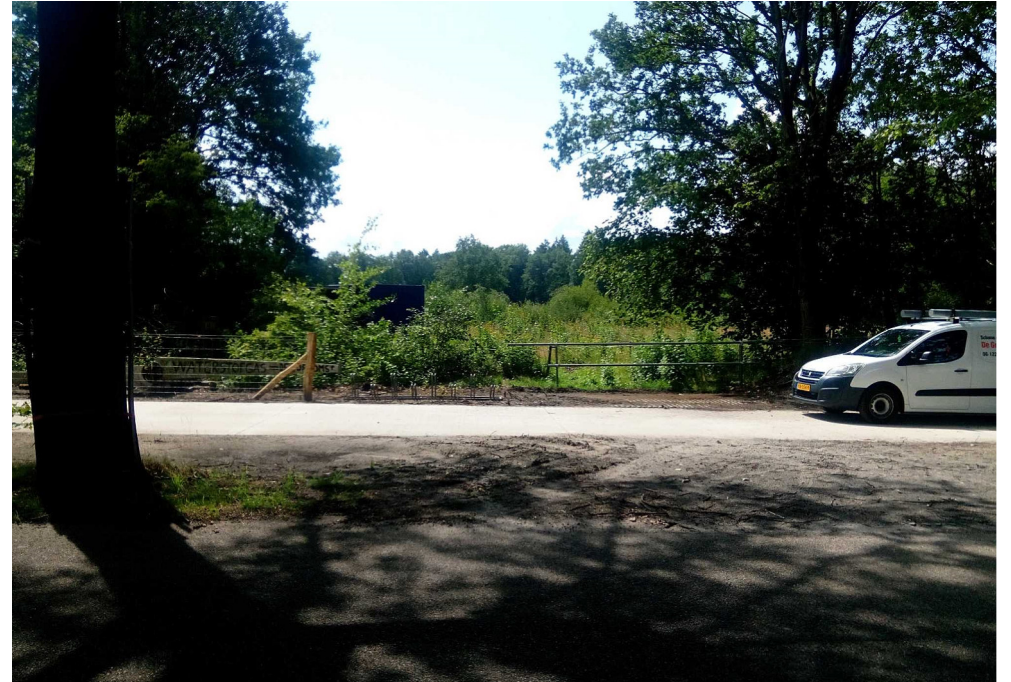
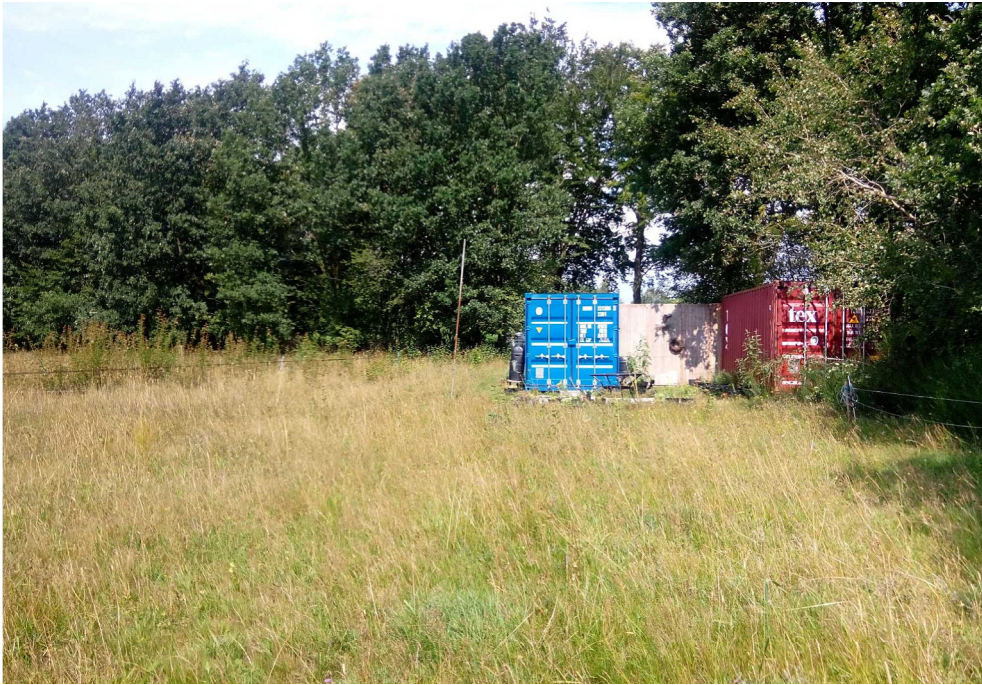
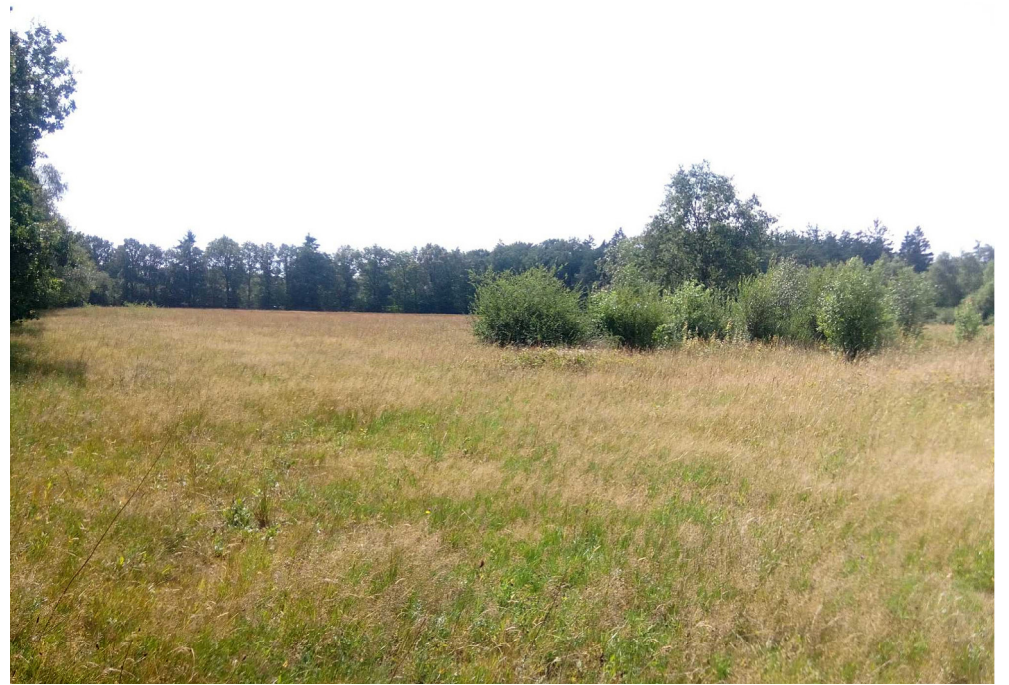
**BIJLAGE 4: foto's onderzoekslocatie**

Tijdens de terreinverkenning zijn geen asbestverdachte onderdelen aangetroffen. Daarnaast zijn geen bijzonderheden waargenomen. Foto's van de locatie zijn opgenomen in bijlage 4.
