Projectnummer: 358436

Datum: 17-03-2020

## Vooronderzoek milieuhygiënische bodemkwaliteit

Bestemmingsplan Poelkampen fase II

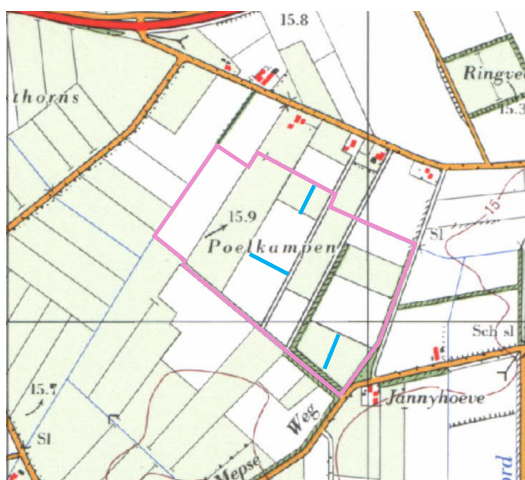
1979 (blauw: sloten die verdwenen zijn tov 1964)
