# Milieuhygiënisch vooronderzoek landbodem

*Landbouw- en natuurpercelen in Schaangedennen te Valthe*

23B1064 | 9 mei 2023

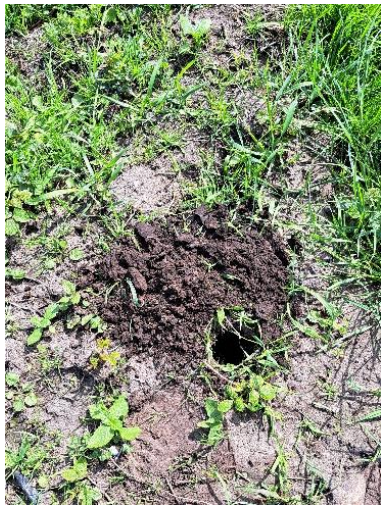
| 5. Inspectie terrein | <p>Op 4 mei 2023 is een terreininspectie uitgevoerd. Ter plaatse van de dammen in de landbouwpercelen over de watergang zijn een tweetal grondboringen verricht om na te gaan of er sprake is van bodemvreemde materialen in de grond, zie foto 1 en 2.</p> <div> <p>Foto 1: Boring 1 dam 1</p> </div> <div> <p>Foto2: Boring 2 dam 2</p> </div> |

Op het maaiveld zijn geen verdachte materialen waargenomen. In boring 1 dam 1 zijn zintuigelijk geen waarnemingen gedaan die kunnen duiden op verontreiniging van de bodem. In boring 2 dam 2 zijn lichte sporen baksteen (zeer weinig) waargenomen (0-0,5 m-mv). Verder zijn er geen bijzonderheden waargenomen.

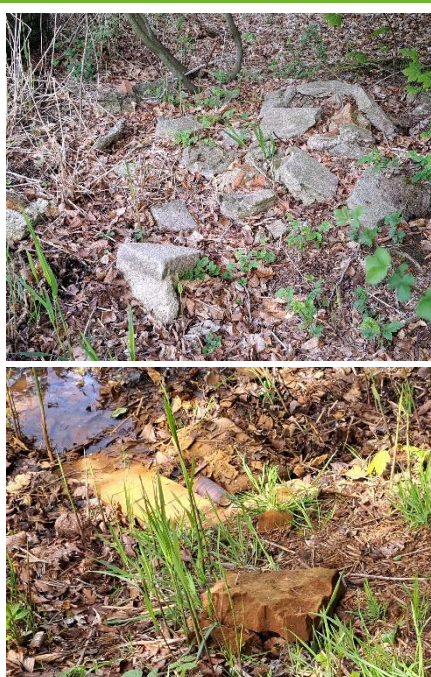
Foto 3: puin

Tevens is ter plaatse van aangetroffen puin (beton)tegels op het maaiveld bij de ijsbaan (aan de rand van het water) een grondboring gezet, zie foto 3 en 4. Deze boring is gestaakt op (beton)puin. Gezien de samenstelling (beton)tegels wordt geen negatieve beïnvloeding van de milieuhygiënische bodemkwaliteit verwacht. Vanuit milieuhygiënisch oogpunt is nadere aandacht niet noodzakelijk.

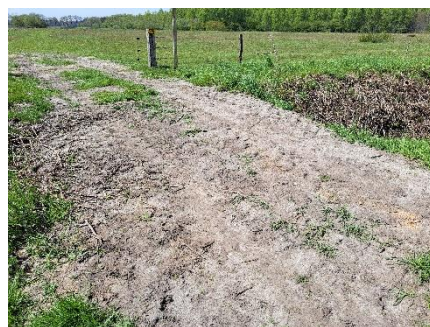
Foto 5: dam tussen toegangspad en  
begrazingsgebied

Tot slot zijn er dammen aangetroffen vanuit het toegangspad aan de Exloërzandweg naar de begrazingsgebieden, zie foto 5. In deze grondboring zijn geen bijzonderheden waargenomen, zie foto 6.

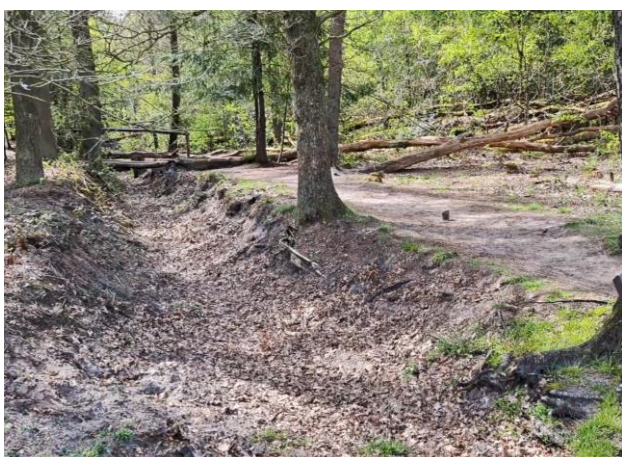
Foto 17: Droog liggende waterval
