### Verkennd bodemonderzoek Hoofdstraat 39 te Borger

**Projectnummer** : 20KL188

**Datum** : 6 mei 2020

In opdracht van R.O. advies is door Klijn Bodemonderzoek B.V. een verkennend bodemonderzoek uitgevoerd op de locatie Hoofdstraat 39 te Borger.

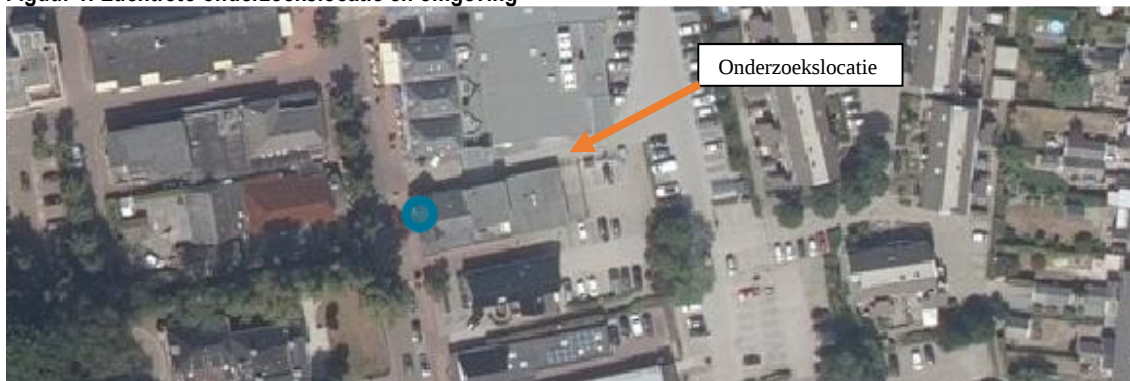
**Figuur 1: Luchtfoto onderzoekslocatie en omgeving**

In de omgeving van de onderzoekslocatie bevinden zich voornamelijk woningen (bebouwd gebied).

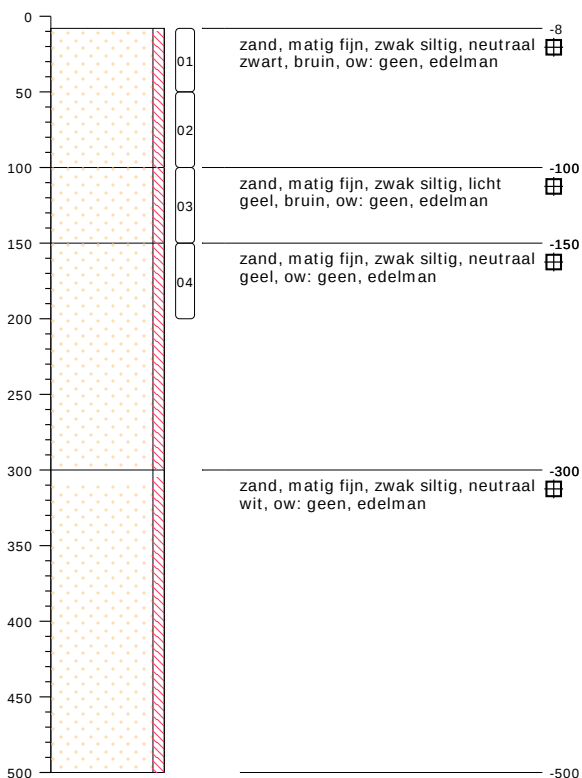
**001**

klinker, maaiveld

type **grondboring**  
datum **20-04-2020**  
boormeester **J.A.Post**  
x **249491.88**  
y **549340.11**

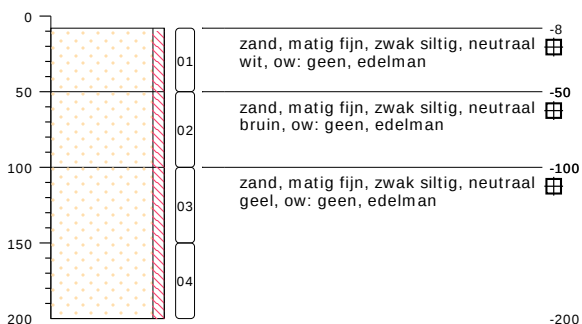
**002**

klinker, maaiveld

type **grondboring**  
datum **20-04-2020**  
boormeester **J.A.Post**

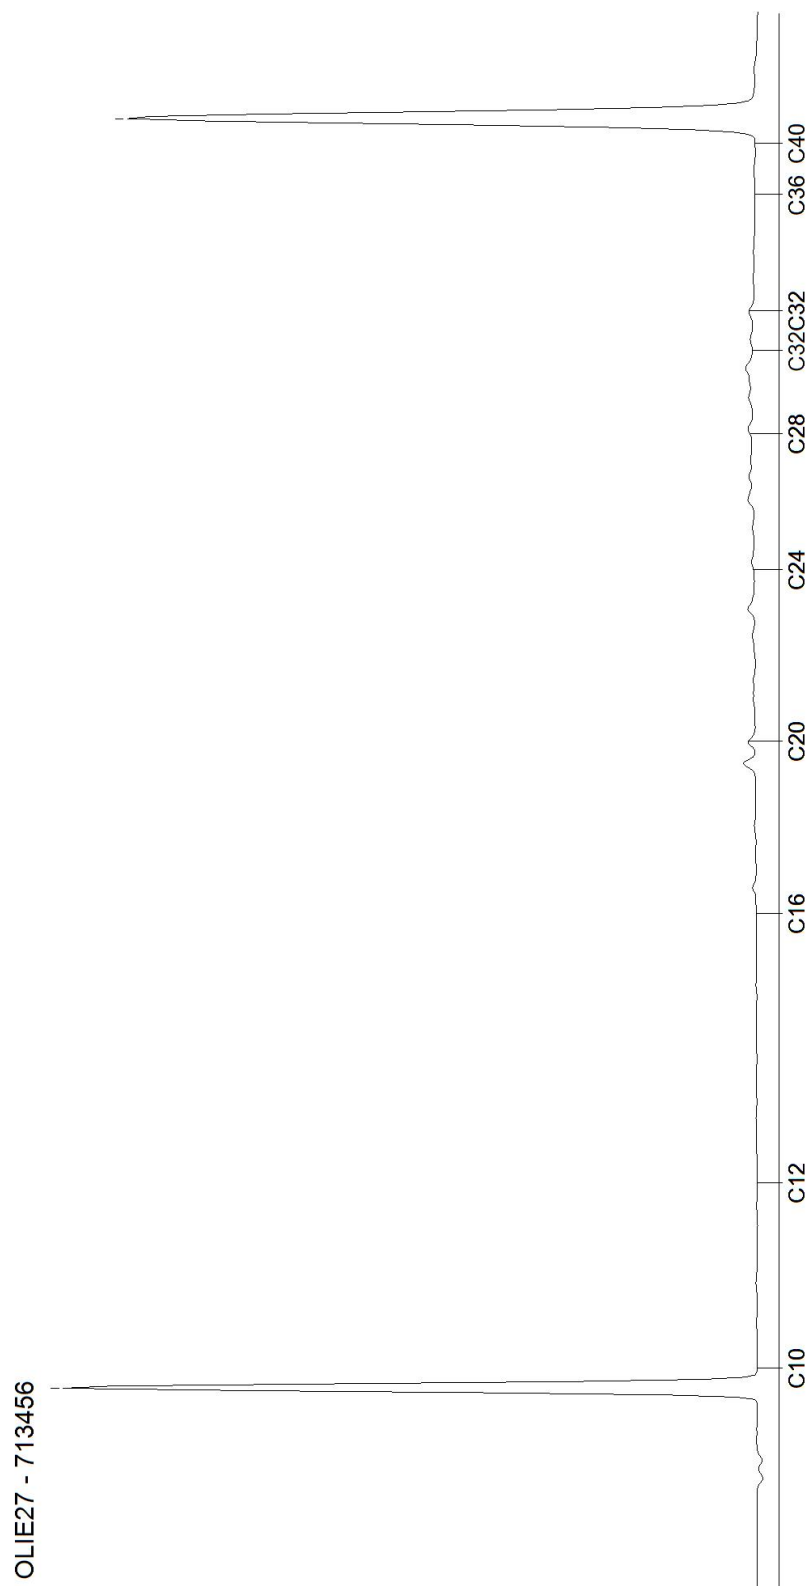
CHROMATOGRAM for Order No. 936820, Analysis No. 713456, created at 24.04.2020 07:09:55

**Monsteromschrijving: MM1, 001: 8-50, 002: 8-50, 003: 8-50, 004: 8-50**

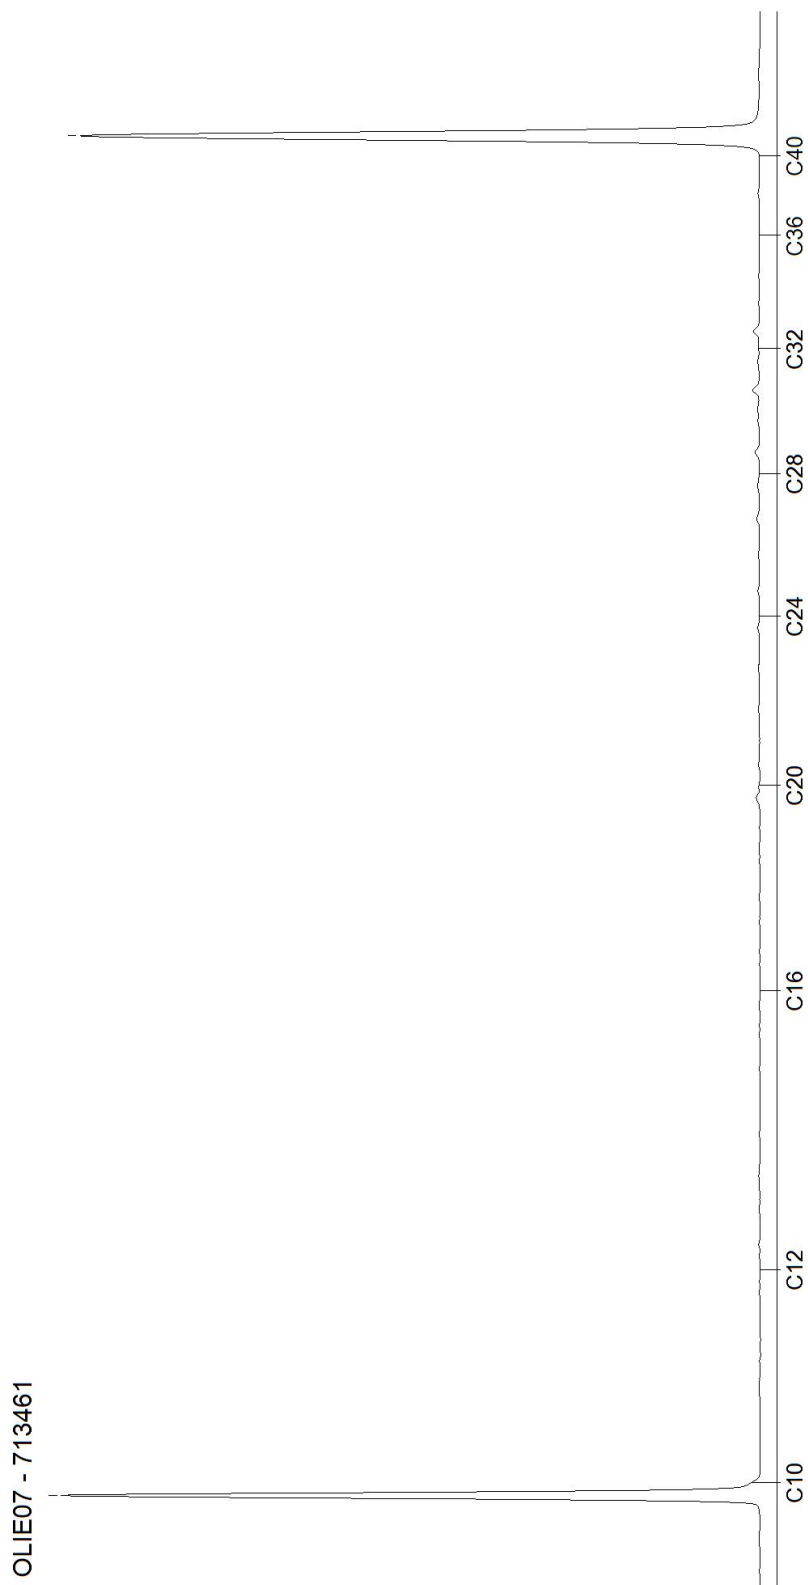
CHROMATOGRAM for Order No. 936820, Analysis No. 713461, created at 24.04.2020 12:00:05

**Monsteromschrijving: MM2, 001: 50-100, 001: 100-150, 001: 150-200, 002: 50-100, 002: 100-150, 002: 150-200**

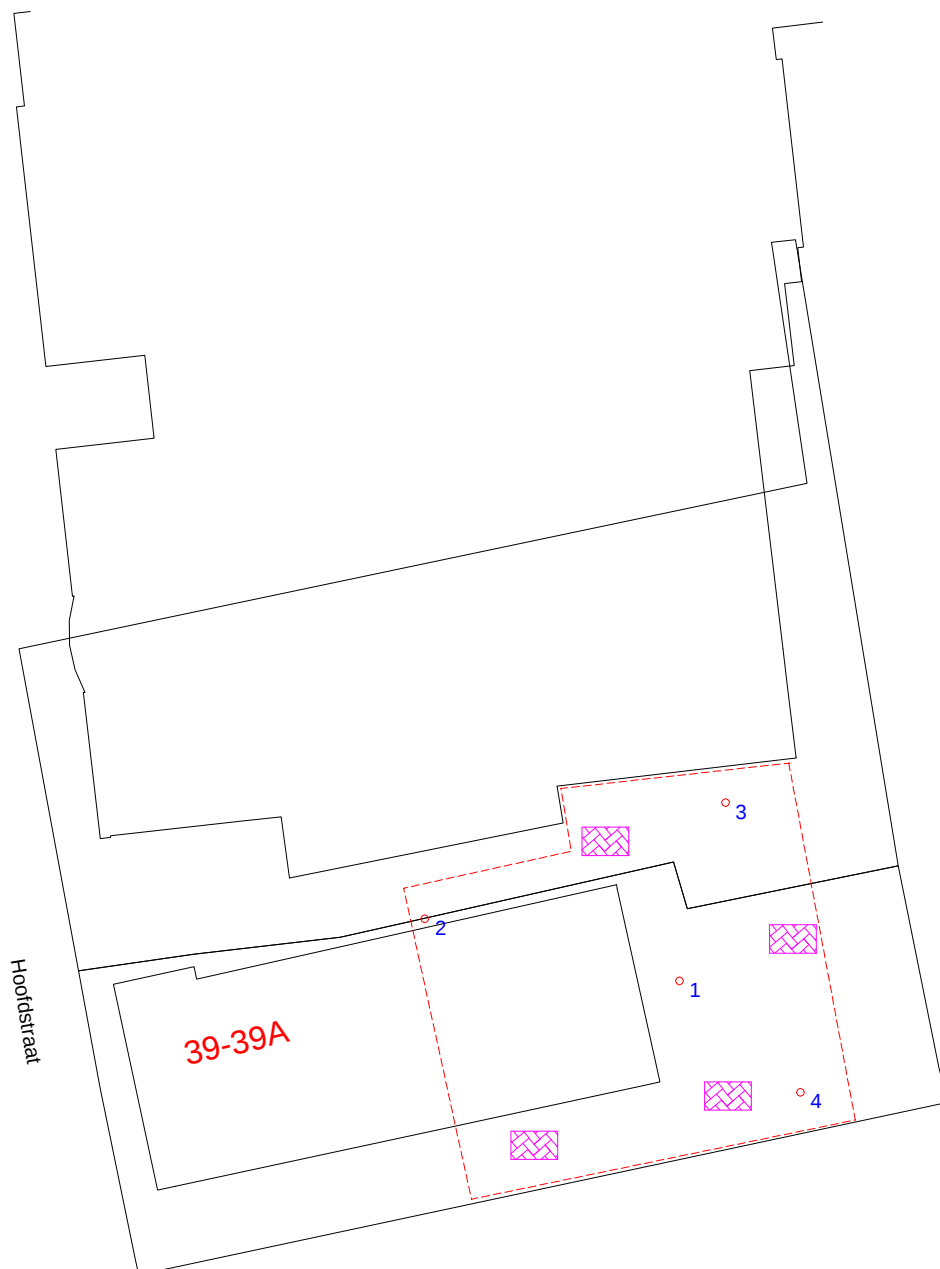
## **Bijlage 5: Overzicht posities monsternamepunten**

De posities van de monsternamepunten zijn in bijlage 5 weergegeven.
