## **Activiteitenplan projectwoningen Exloërmond West en Midden**

Activiteitenplan ten behoeve van ontheffingsaanvraag Soortenbescherming onder de  
Wet natuurbescherming

**11 november 2021**

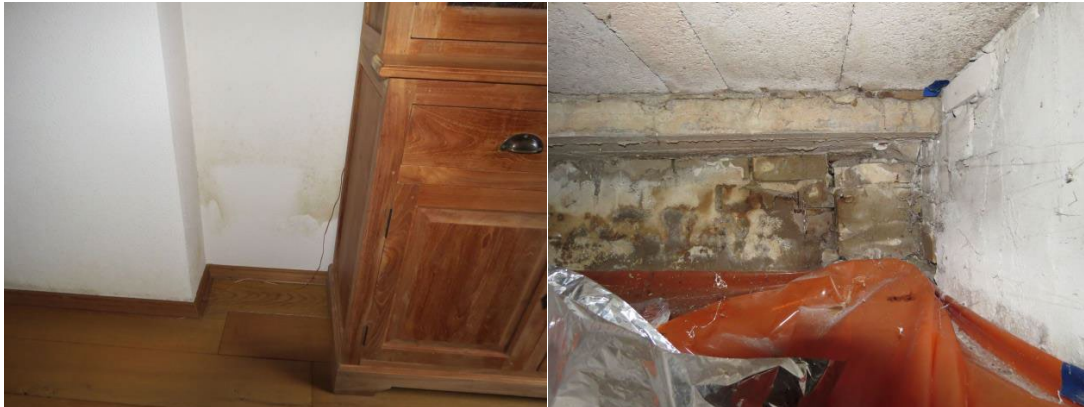
Figuur 7.1 Schimmel in woning (links) en natte funderingsmuur in kruipruimte (rechts) in onderzochte projectwoningen ( Fysi-K, 2017).

De projectwoningen die door Woonservice aangepakt gaan worden, kampen met vochtproblematiek (Fysi-K, 2017, bijlage 6). Op dit moment neemt de vochtproblematiek nog niet in iedere woning extreme vormen aan, maar er zijn projectwoningen waar forse schimmelvorming aanwezig is. Daarnaast dateert het onderzoek uit 2017 en is deze vocht- en schimmelproblematiek nog niet aangepakt. Er bestaat dus een kans dat de problemen groter zijn geworden. Hoewel niet duidelijk is welke schimmels zich vormen, is dit op termijn schadelijk voor de gezondheid van bewoners. Omdat de projectwoningen allemaal dezelfde bouwstijl kennen, zullen op termijn ook alle projectwoningen deze vormen van vochtproblematiek en bijbehorende schimmelvorming ontwikkelen. Ter waarborging van de volksgezondheid is het van belang dat de projectwoningen dus gerenoveerd of gesloopt en nieuw gebouwd worden.

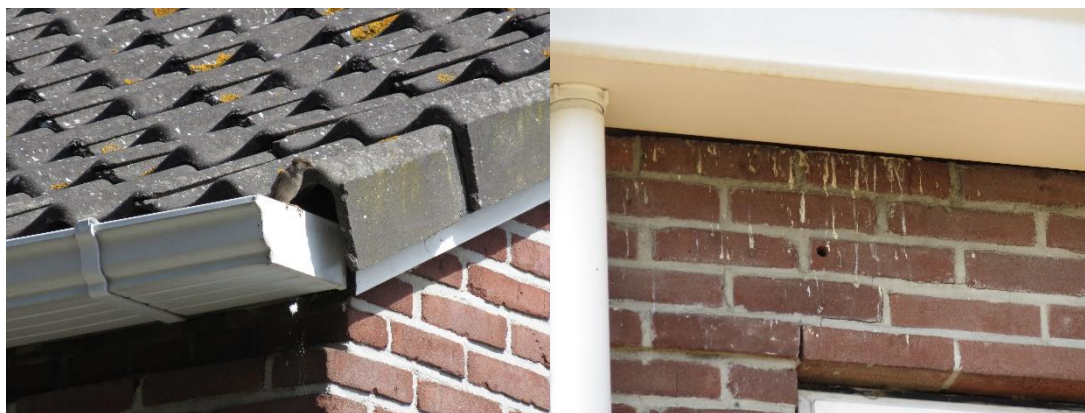
*Figuur 3.2 Nestplaatsen van huismussen achter de dakpannen en achter dakgoten*

De woningen zijn voor huismus en gierzwaluw, die beiden in de omgeving van het plangebied voorkomen, geschikt als verblijfplaats. Onder de eerste rij dakpannen is ruimte aanwezig die mogelijk geschikt is als verblijfplaats voor huismussen. Tijdens het veldbezoek zijn al verschillende nesten van huismussen aangetroffen. Nesten van huismussen zitten in ieder geval aan de Anne de Vriesstraat 9 en 18 en de Jan Fabriciusstraat nummer 14. Hoewel tijdens de quickscan al nesten zijn aangetroffen is nog geen compleet beeld van de twee straten verkregen. Gierzwaluwen kunnen eveneens onder dakpannen of dakbeschot kruipen waar mogelijk verblijfplaatsen voor deze soort aanwezig zijn. Het is daarom niet uit te sluiten dat de beoogde negatieve effecten heeft op deze soorten. De volgende negatieve effecten zijn niet uit te sluiten: verstoring en/of vernietiging van nesten van huismus en/of gierzwaluw (artikel 3.1 lid 2 en 4 van de Wnb).

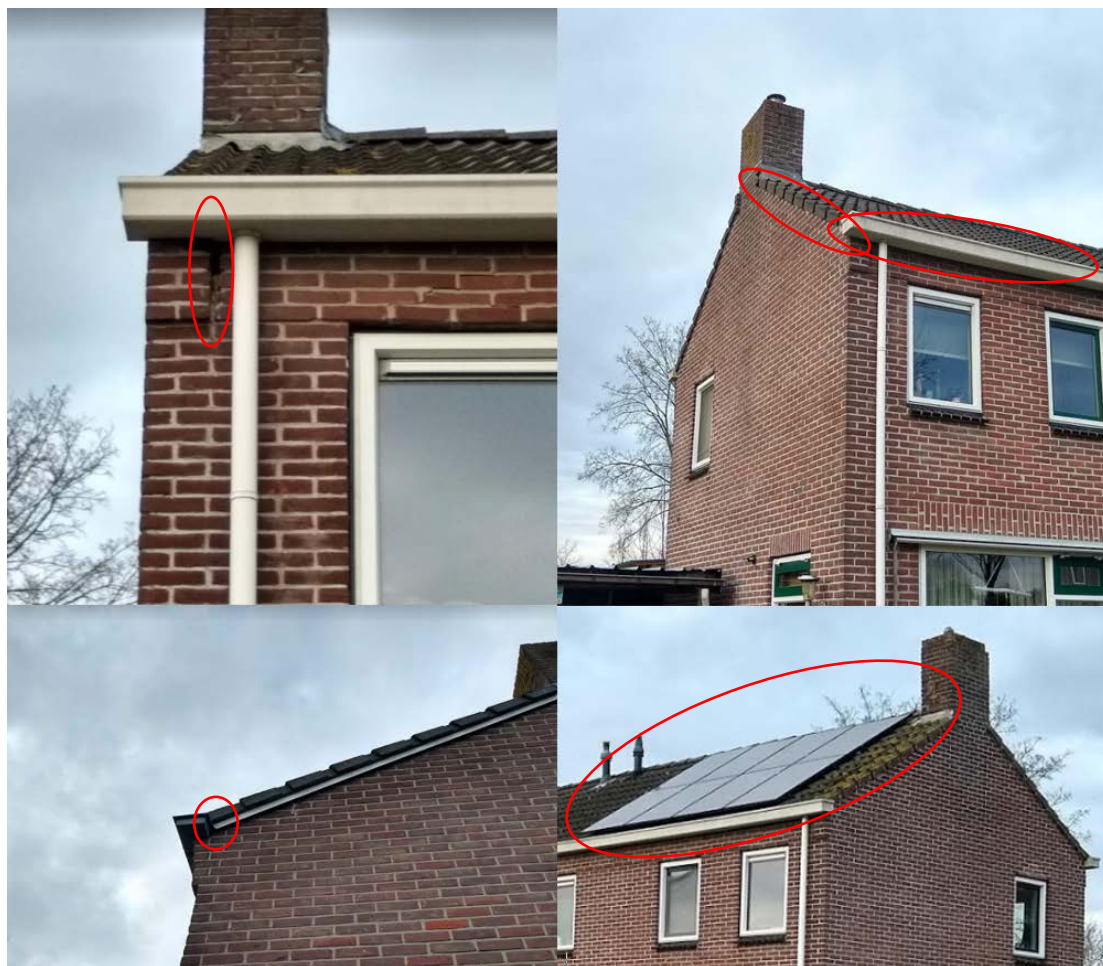
Figuur 3.2: Geschikte nestlocaties voor huismus en/of gierzwaluw

ook huismussen waargenomen. Vooral in de Kijlstraat, Anne de Vriesstraat, Poststraat 5 en achtertuinen van de Middenlaan 34 – 39 zijn groepen huismussen waargenomen. Ook gierzwaluwen kunnen onder dakpannen of dakbeschot kruipen. Het is niet uit te sluiten dat in de woningen nestplaatsen van de gierzwaluw aanwezig zijn. Het is daarom ook niet uit te sluiten of de voorgenomen ingrepen leiden tot negatieve effecten op gierzwaluwen. Uitzondering hierop zijn de woningen aan de Middenlaan 78 t/m 100. Deze zijn ongeschikt als nestlocatie voor de gierzwaluw. De gebouwen zijn te laag en beschikken niet over geschikte invliegopeningen voor gierzwaluw. Bij een aantal woningen zijn nest-indicatieve sporen en uitwerpselen aangetroffen die van huismussen of gierzwaluwen kunnen zijn. In figuur 3.2 zijn foto's van potentiële nestlocaties weergegeven.

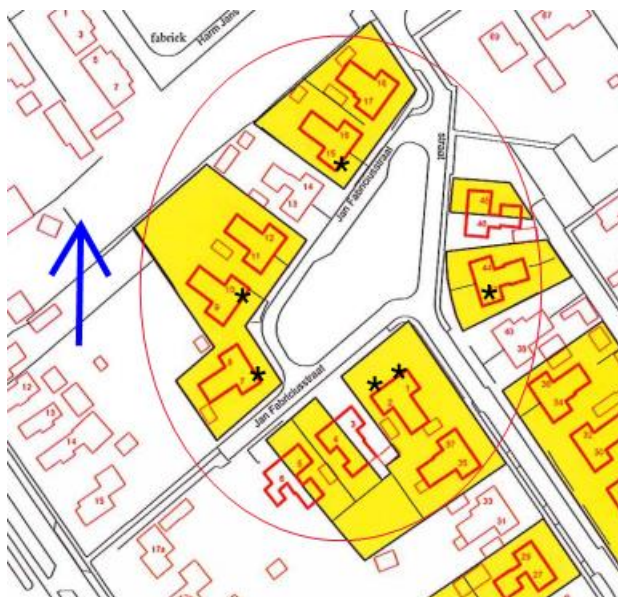
Figuur 1: \* woningen met vochtklachten

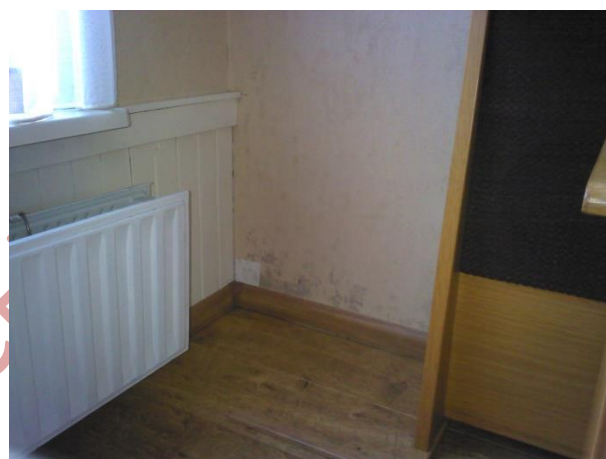
Figuur 45: inwendige hoek achtergevel, zijgevel,  
begane grondvloer Tio = 9,9 °C
