Onderwerp: **verkennend milieukundig bodemonderzoek volgens  
NEN 5740+A1 Vrijheidslaan nr. 8-10 te Valthermond**

Projectnummer: **22-M10605**

Datum: **23 februari 2023**

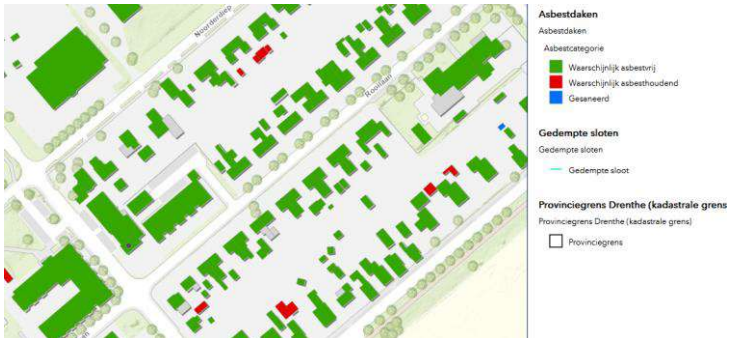
| <p><b>Aanwezigheid asbest</b></p> | <p>Op basis van de provinciale asbestdakenkaart geldt dat het dak van het bestaande pand op de onderzoekslocatie waarschijnlijk asbestvrij is (zie figuur 2).</p> <p><i>figuur 3: asbestdakenkaart provincie Drenthe</i></p> <p>De aanwezigheid van asbesthoudend materiaal elders in de bestaande bebouwing is niet uit te sluiten (niet onderzocht). Er is geen informatie bekend omtrent de evt. aanwezigheid van asbest in de bodem t.p.v. het plangebied.</p> <p>Er bestaat altijd de mogelijkheid dat asbest (afval/puin) ed. is begraven. Op voorhand is hiervan geen informatie bekend.</p> |
