| onderwerp | <b>verkennend milieukundig bodemonderzoek volgens NEN 5740 Klijnstraat 23-37 te Klijndijk</b> |
| datum | 6 augustus 2024 |
| projectnummer | 24-M11266 |

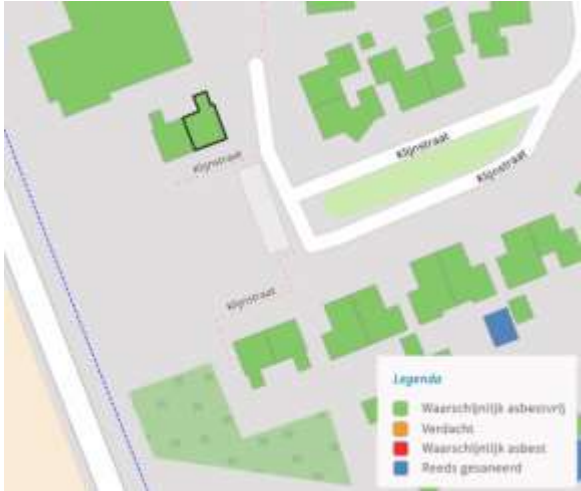
| <b>Aanwezigheid asbest</b> | <p>De onderzoekslocatie is deels bebouwd met twee af te breken twee-onder-een kapwoningen en enkele schuurtjes.<br/>Op basis van de gemeentelijke asbestdakenkaart geldt dat de daken van de omliggende bebouwing niet verdacht zijn voor de aanwezigheid van asbest.</p> <p><i>figuur 2: asbestdakenkaart gemeente Borger-Odoorn</i></p> <p>De aanwezigheid van asbesthoudend materiaal in de bestaande bebouwing is niet uit te sluiten en in dit onderzoek niet onderzocht. Er is geen informatie bekend omtrent de evt. aanwezigheid van asbest in de bodem t.p.v. het plangebied.<br/>In algemene zin wordt gesteld dat puinlagen en/of grondlagen waarin bijmenging van puin en/of ander sloopafval voorkomt worden verdacht voor aanwezigheid van asbest.<br/>Er bestaat altijd de mogelijkheid dat asbest (afval/puin) ed. is begraven. Op voorhand is hiervan geen informatie bekend.</p> |

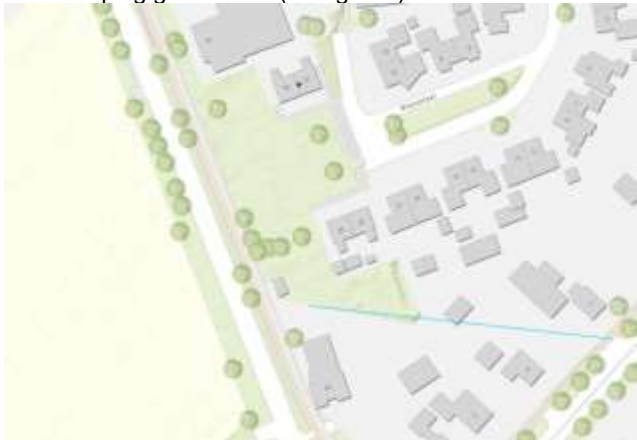
| <p><b>Ophogingen/dempingen/stortingen</b></p> | <p>Aan de zuidzijde, nabij de grens, van de onderzoekslocatie is een slootdemping gesitueerd. (zie figuur3)</p> <p><i>figuur 3: slootdemping</i></p> <p>Het is niet bekend waarmee deze sloot/watergang is gedempt.</p> <p>Er is geen informatie omtrent evt. met bodemvreemd materiaal gedempte watergangen/ sloten t.p.v. de onderzoekslocatie (binnen het onderzochte terreindeel).</p> <p>Er is geen informatie omtrent evt. opgebrachte gebiedsvreemde grond (ophogingen), verhardingsmateriaal, puinmateriaal en/of afval op de onderzoekslocatie. Er is geen informatie omtrent evt. met bodemvreemd materiaal gedempte watergangen / sloten t.p.v. de onderzoekslocatie (binnen het onderzochte terreindeel).</p> <p>Er is geen informatie omtrent evt. opgebrachte gebiedsvreemde grond (ophogingen), verhardingsmateriaal, puinmateriaal en/of afval op de onderzoekslocatie.</p> |

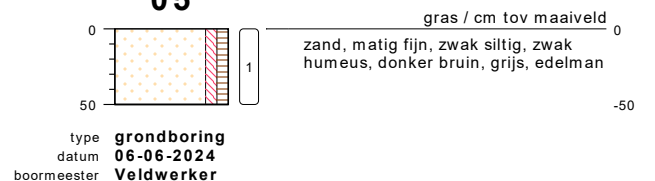
## bodemprofielen **bijlage 3: BOORPROFIELEN**

onderzoek **Klijnstraat 23-37, Klijndijk**  
 projectcode **24-M11266**  
 getekend conform **NEN 5104**

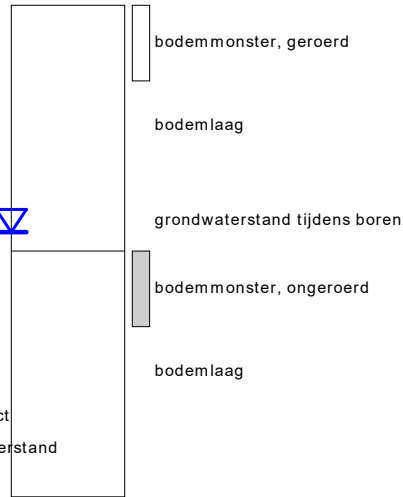
## BORING

links= cm-maaiveld  
rechts= cm + NAP
