VERKENNEND BODEMONDERZOEK EN  
VERKENNEND ONDERZOEK ASBEST IN  
BODEM/PUIN

ELSTWEG 5

TE BEERS

| <b>Rapportnummer</b> | 15033277 |

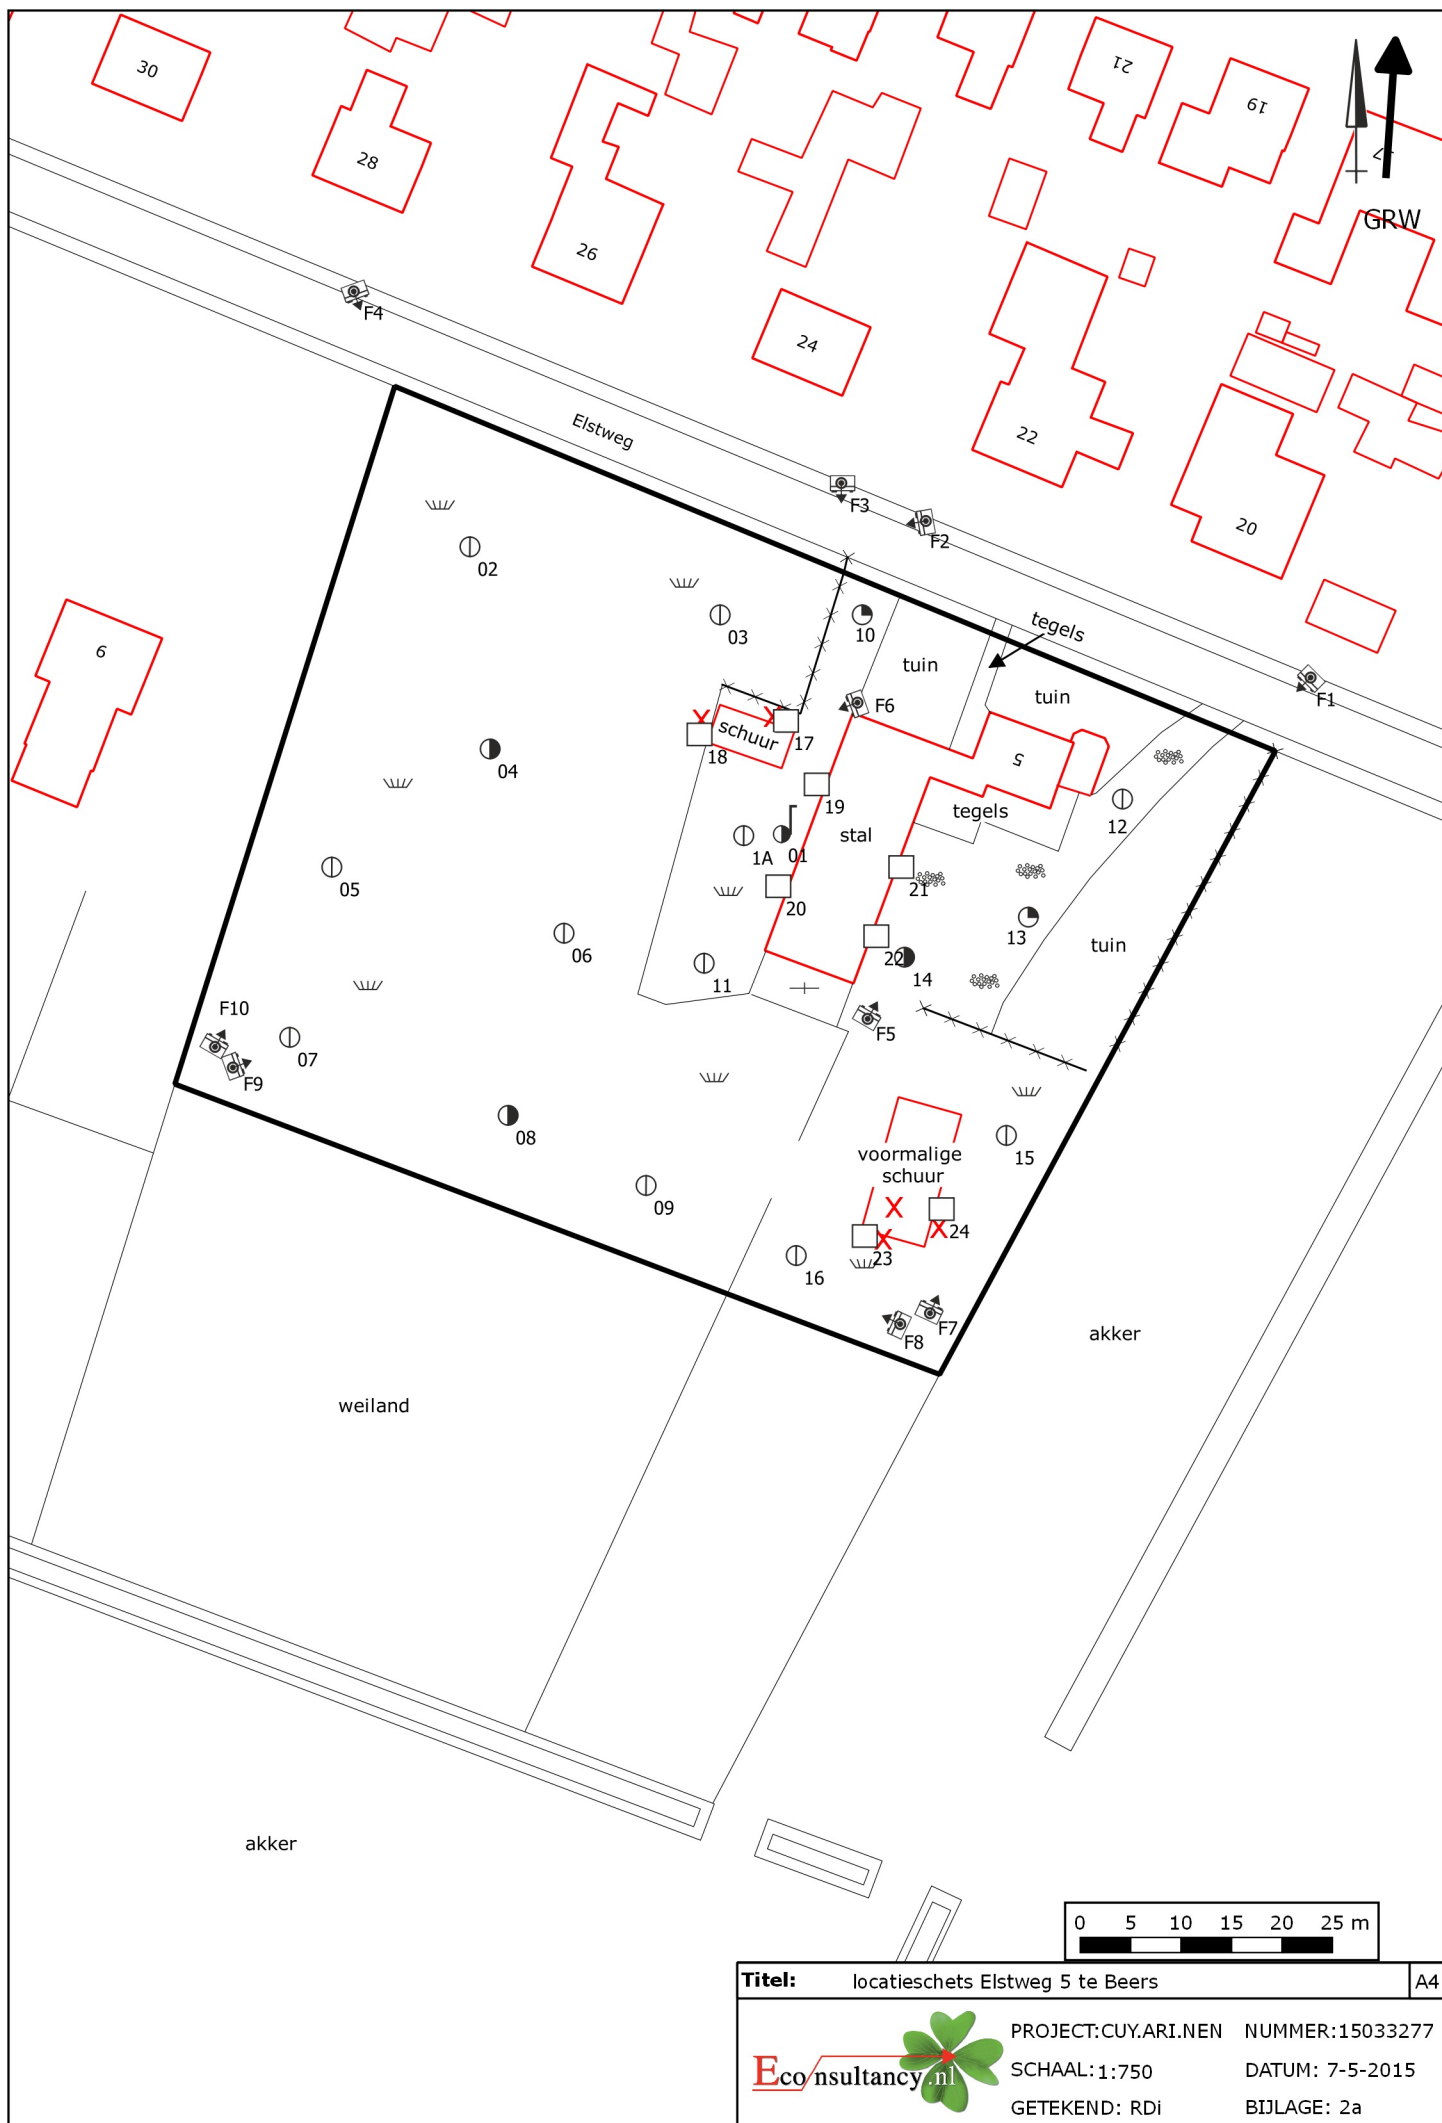
**Titel:** locatieschets Elstweg 5 te Beers A4

In bijlage 2a is de huidige situatie op een locatieschets weergegeven. Bijlage 2b bevat enkele foto's van de onderzoekslocatie.

| Aandachtsgebied | Resultaat |
|---|---|
| Asbestverdacht materiaal op maaiveld aangetroffen? | Ja, asbestverdachte plaatmaterialen (zie bijlage 2a) |

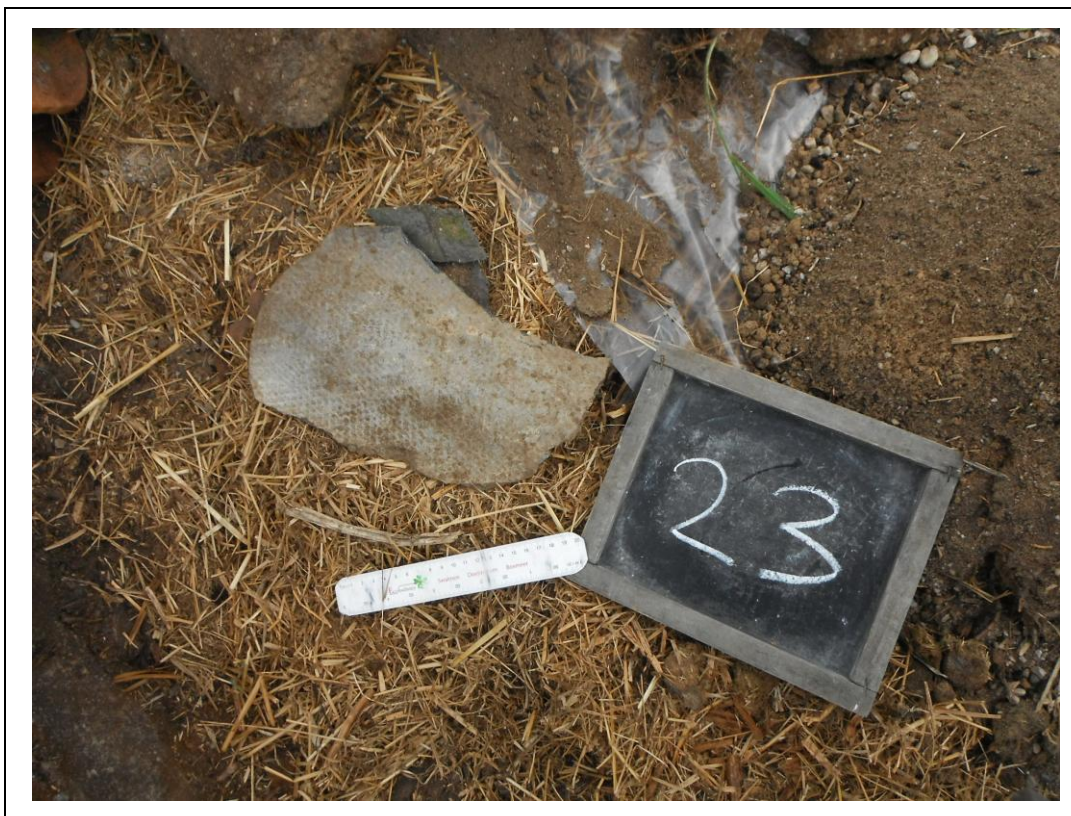
Plaatselijk is er tot circa 0,5 m -mv een, grind-, baksteen- en/of puinlaag aangetroffen. Verder was de (onderliggende) bodem plaatselijk zwak betonhoudend, zwak glashoudend, zwak tot matig baksteenhoudend of zwak tot sterk puinhoudend. Enkele boringen zijn gestuit op een handmatig ondoordringbare laag (plaatselijk mogelijk een betonlaag). Ter plaatse van gat 23 en gat 24 is in de puinlaag verder asbestverdacht plaatmateriaal waargenomen. Ter plaatse van gat 23 betreft het grijs golfplaatmateriaal (in totaal 551 gram, monstercode: ASB-1). Ter plaatse van gat 24 betreft deels zwart golfplaatmateriaal (in totaal 223 gram, monstercode: ASB-2) en deels lichtgrijs golfplaatmateriaal (in totaal 109 gram, monstercode: ASB-3).

Aangetroffen asbestverdacht materiaal (ASB-1) ter plaatse van gat 23.

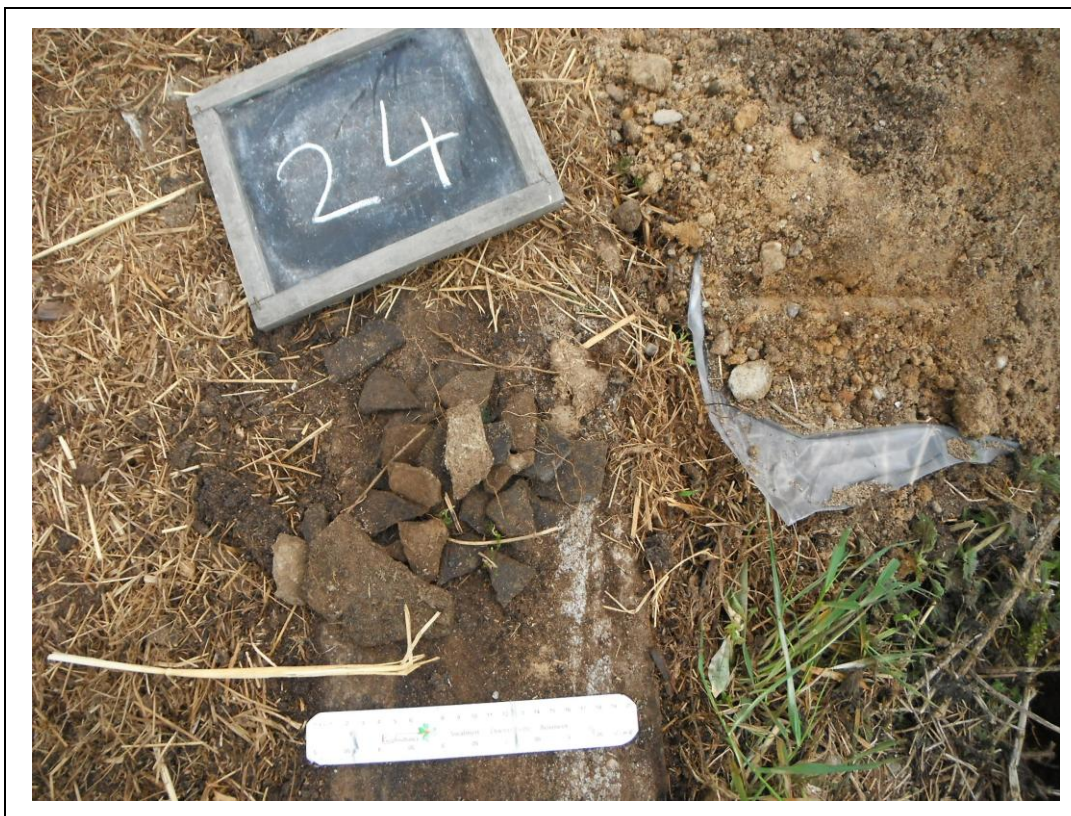
Aangetroffen asbestverdacht materiaal (ASB-2 en ASB-3) ter plaatse van gat 24.
