BODEMONDERZOEK INCL ASBEST  
HAAGSESTRAAT 7  
CUIJK, JANUARI 2017

| Projectnummer | 16 - 2176 |
| datum: | 3 januari 2017 |

Op 18 oktober en 7 december 2016 is in opdracht van A.J. Holding BV te Waalwijk een verkennend bodemonderzoek inclusief asbest uitgevoerd op het terrein aan de Haagsestraat 7 in Cuijk.

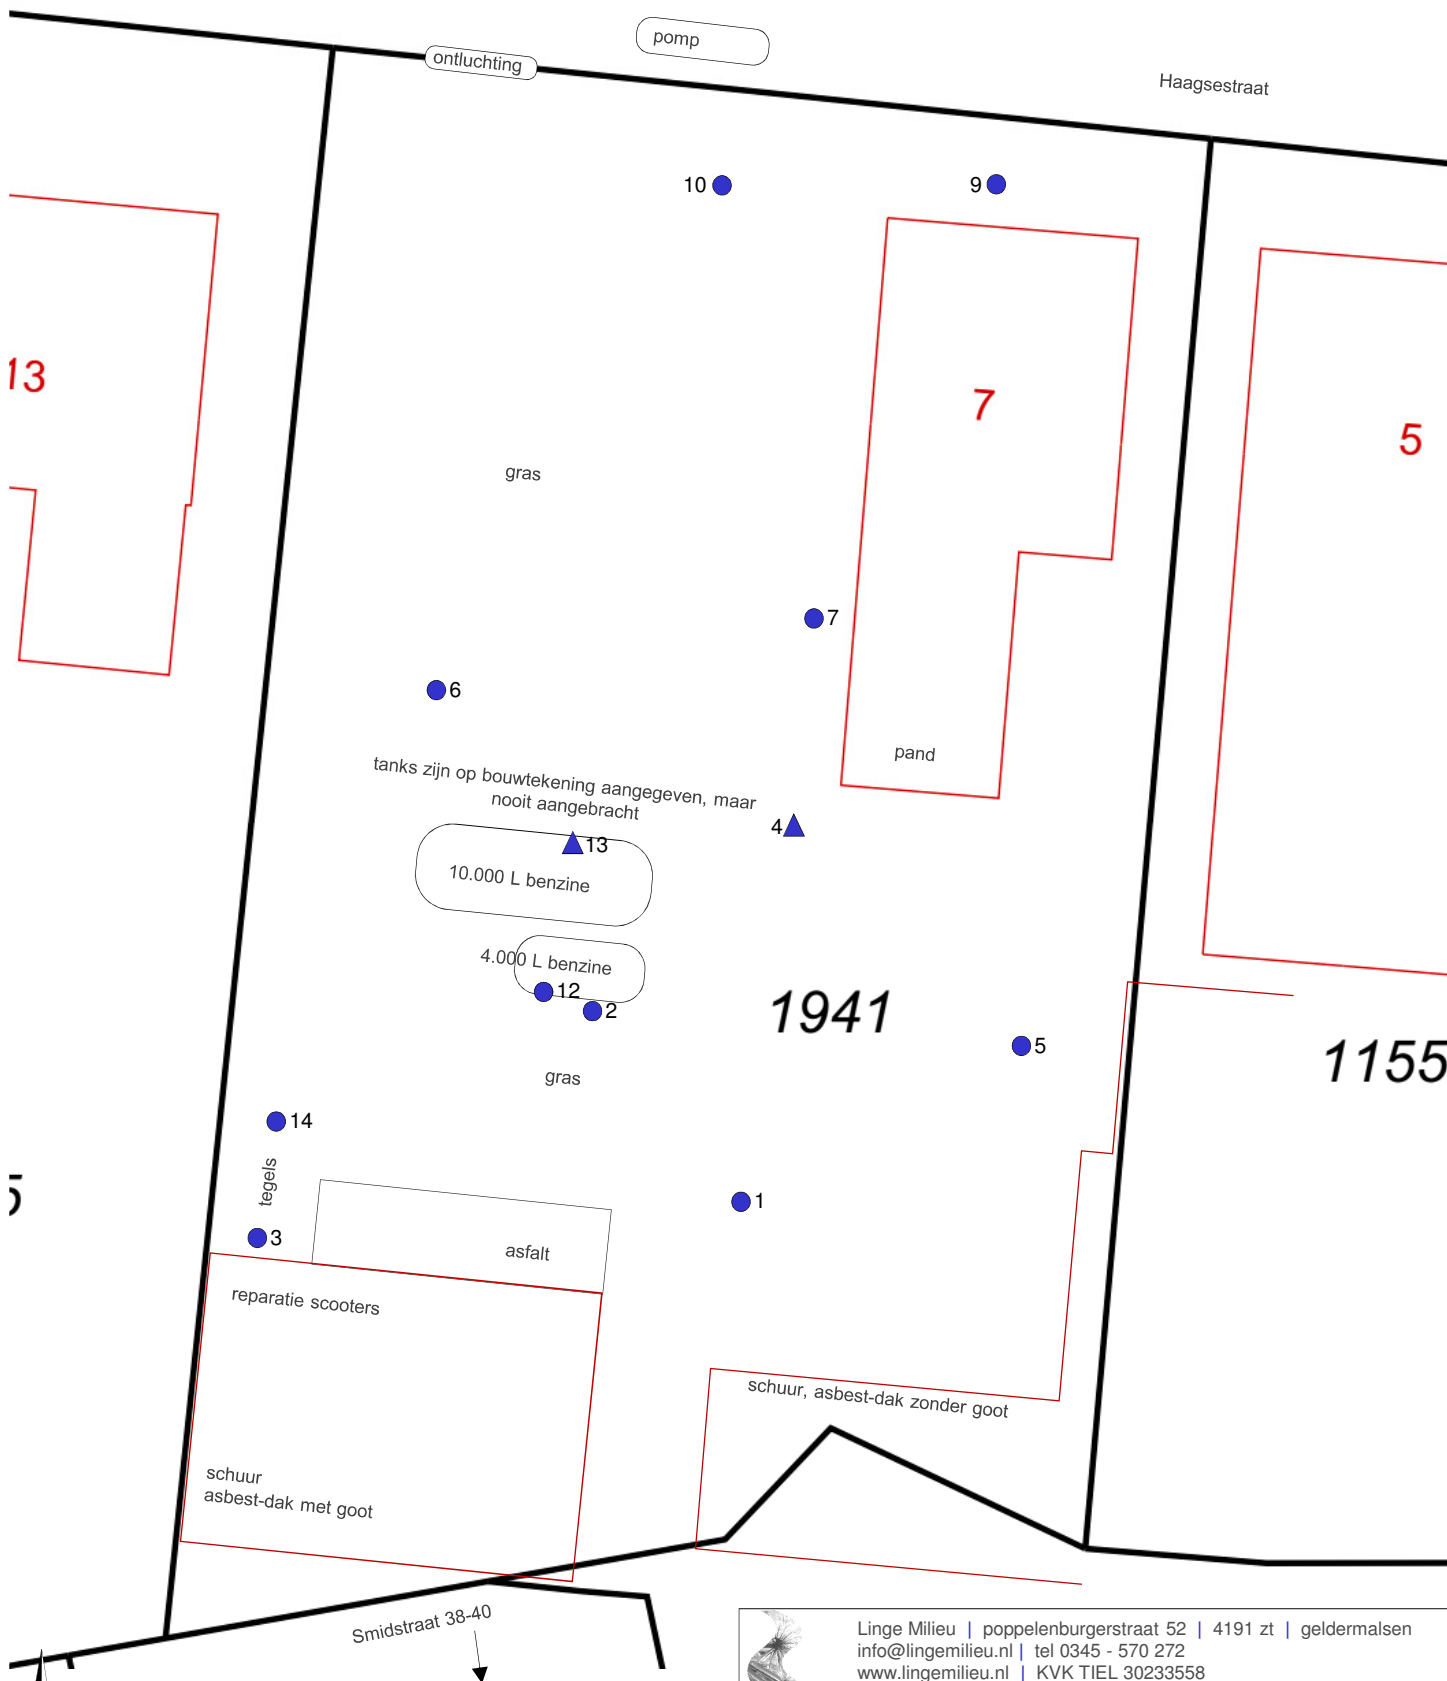
situatieschets Haagsestraat 7 Cuijk, okt 2016

Bij de bemonstering van de peilbuizen zijn de pH, de troebelheid en de geleidbaarheid bepaald. De locaties van de boringen en de peilbuizen zijn terug te vinden in de schets in bijlage E.

De locaties van de gaten zijn te vinden in de schets in bijlage E. Voor het veldwerk zijn onder andere een spade, een hark en zeef gebruikt. Het veldwerk bestond verder uit :
