**Verkennd bodemonderzoek (asbest)**

**Dassenburcht 36  
Cuijk**

**rapport 1156R153**

**datum:** 30 januari 2015  
**opdrachtgever:** Gemeente Cuijk,  
Postbus 10001,  
5430 DA CUIJK.

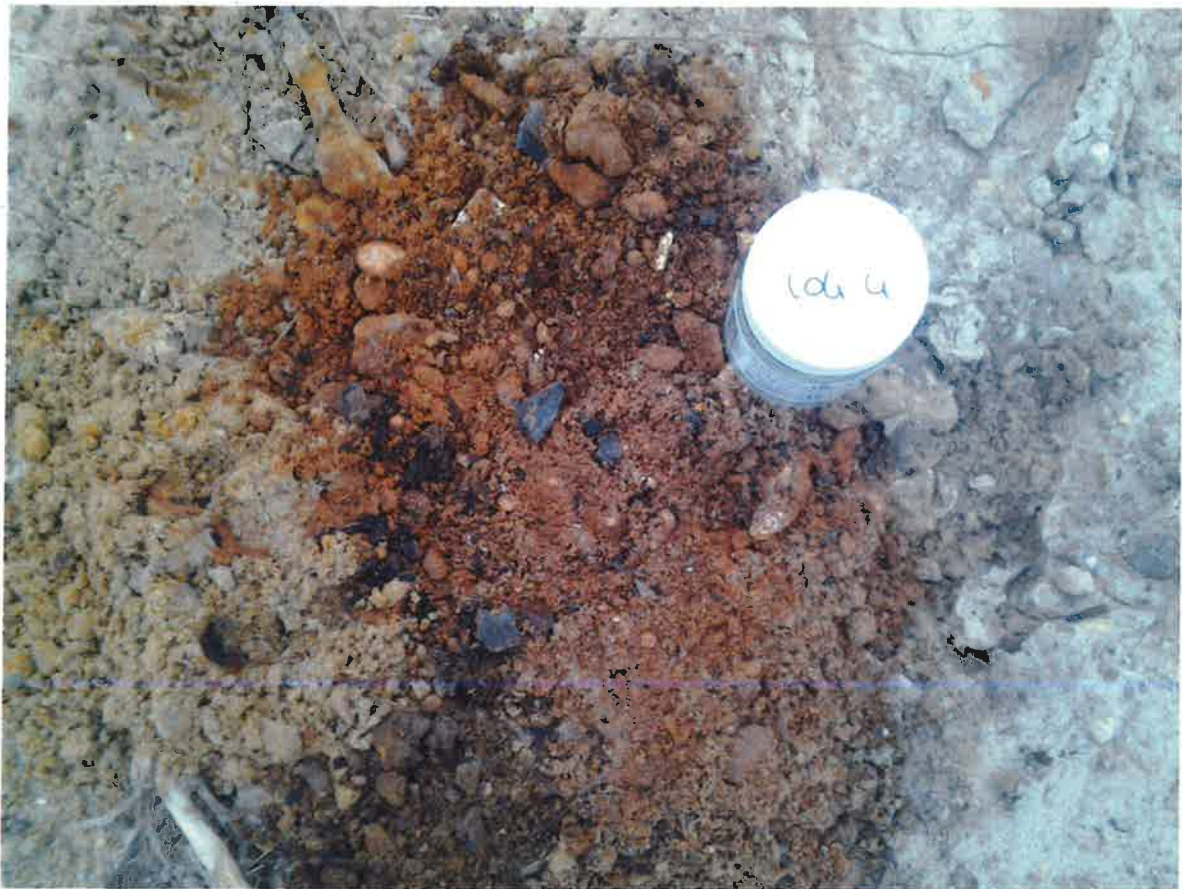
**Foto van het opgeboorde materiaal ter plaatse van boring 104 – 22 januari 2015**

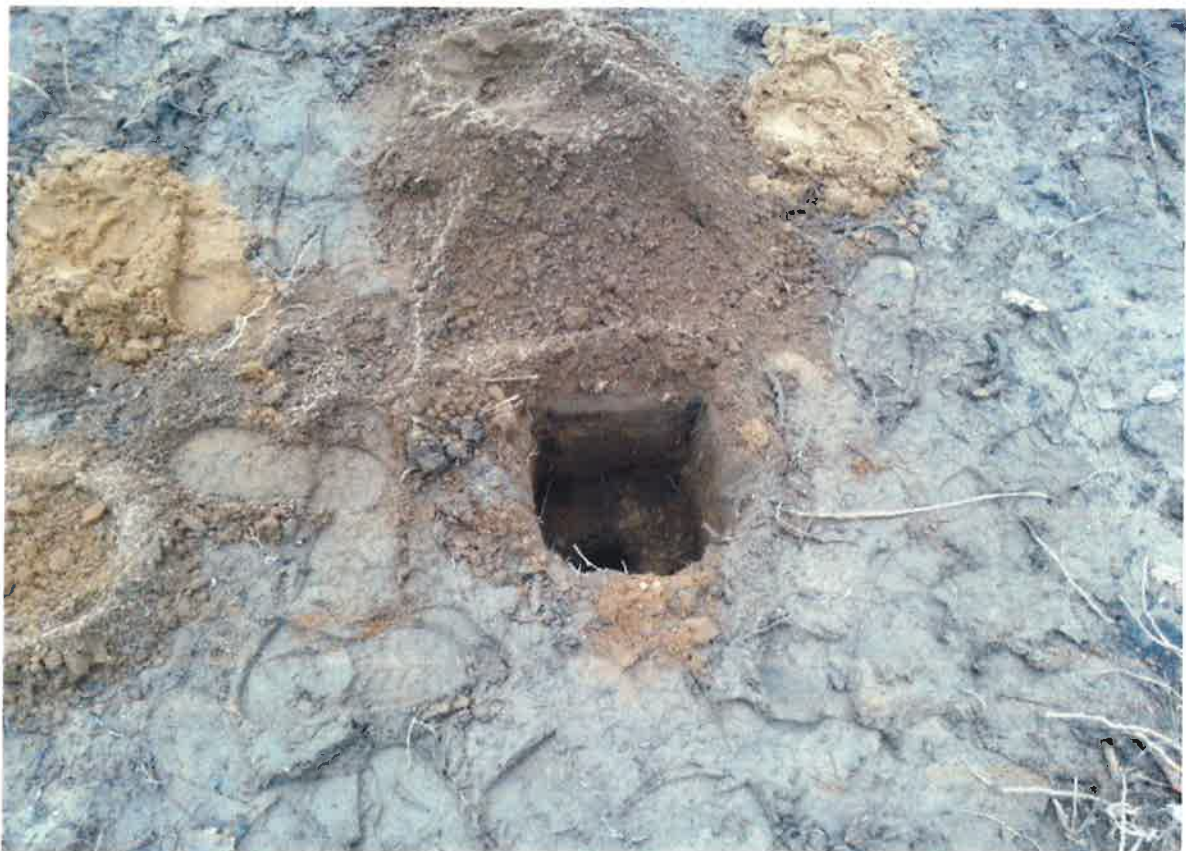
**Foto van asbestgat G3 – 15 januari 2015**

In de grove fractie van de gaten/boringen G4 en G14 (onder de voormalige bebouwing) zijn asbestverdachte materialen aangetroffen. Van de fijne fractie (< 16 mm) zijn in het veld drie mengmonsters samengesteld.

De asbestverdacht materialen uit de grove fractie (> 16 mm) van gat/boring G4 en G14 zijn in een daarvoor erkend laboratorium onderzocht op het gehalte aan asbest. Beide fragmenten blijken verontreinigd te zijn met asbest.

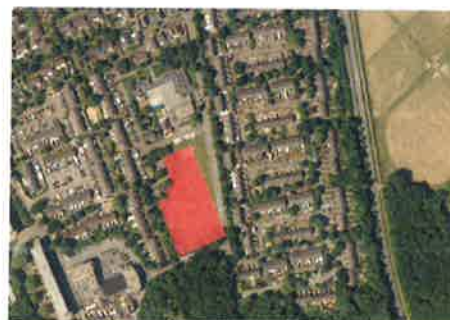
**Uitsnede stortplaatsenkaart Noord-Brabant**

Op basis van de zintuiglijke waarnemingen (afval in de bodem ter plaatse van gat/boring G4) en het vermoeden dat de zuidelijk gelegen stortplaats (NB1100005) waarschijnlijk niet correct op de stortplaatsenkaart van Noord-Brabant staat is besloten om ter verificatie tussen gat/boring G4 en de perceelsgrens een aantal diepere proefboringen te plaatsen.
