# Verkennd Bodemonderzoek

**voor de locatie Putselaarstraat (ongenummerd)**

**te Haps**

(BRL-SIKB 2000 volgens VKB-protocol 2001 en 2002)

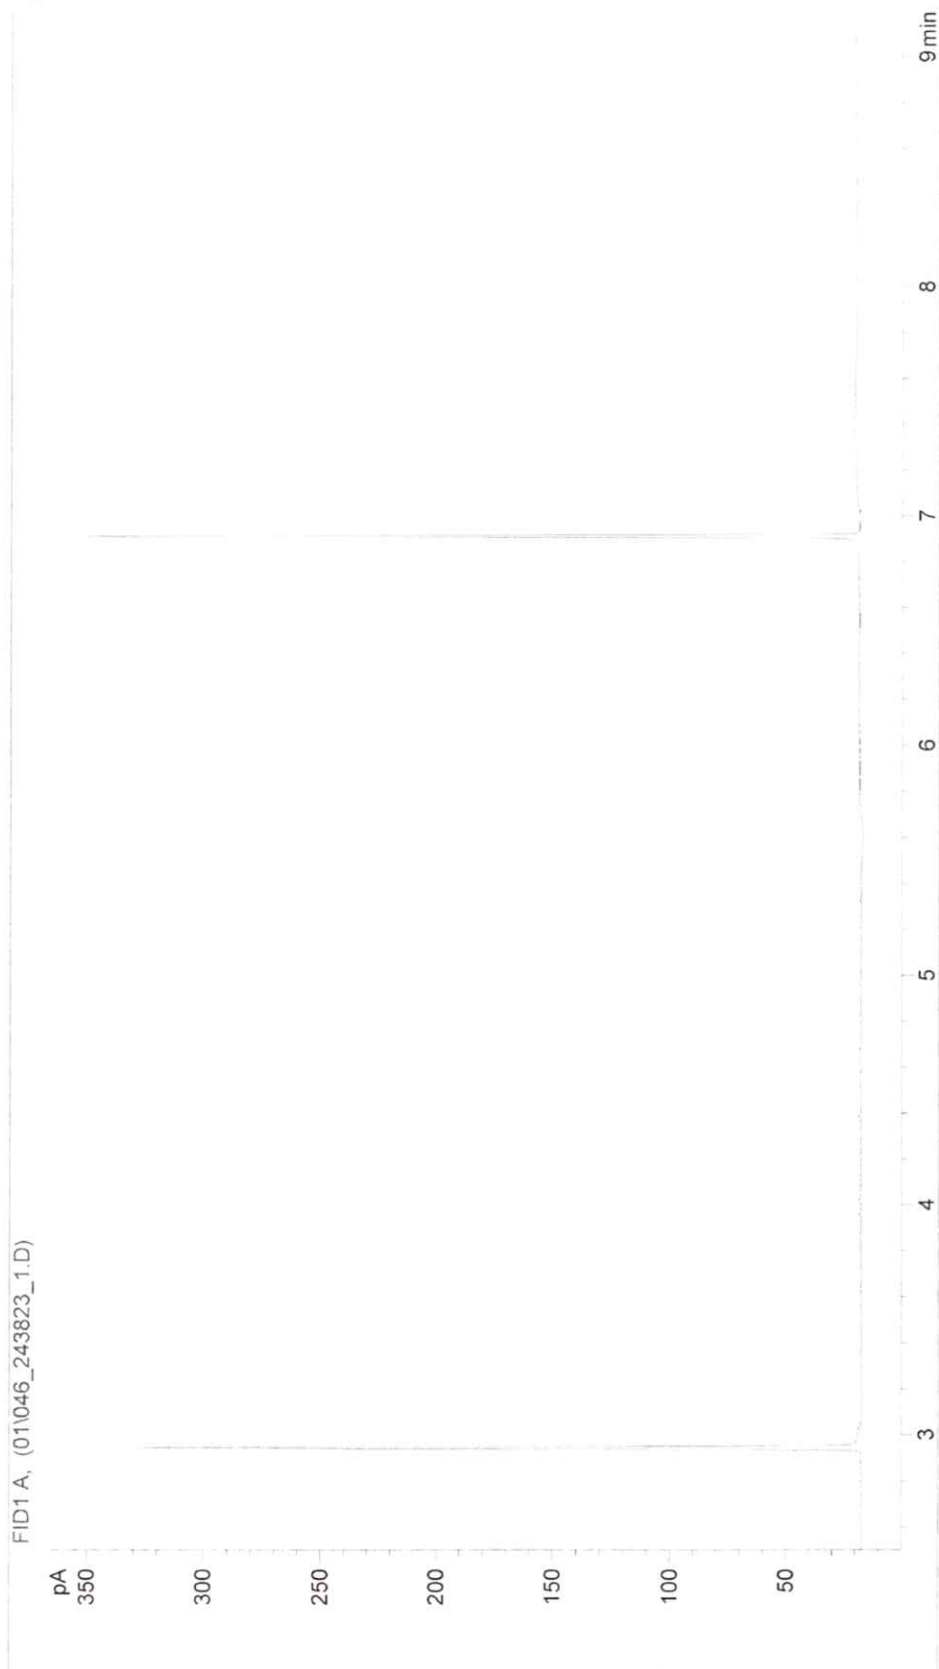
Chromatogram for Order No. 220686, Analysis No. 243823, created at 01.12.2010 22:20:10

**Monsteromschrijving: PB-1**

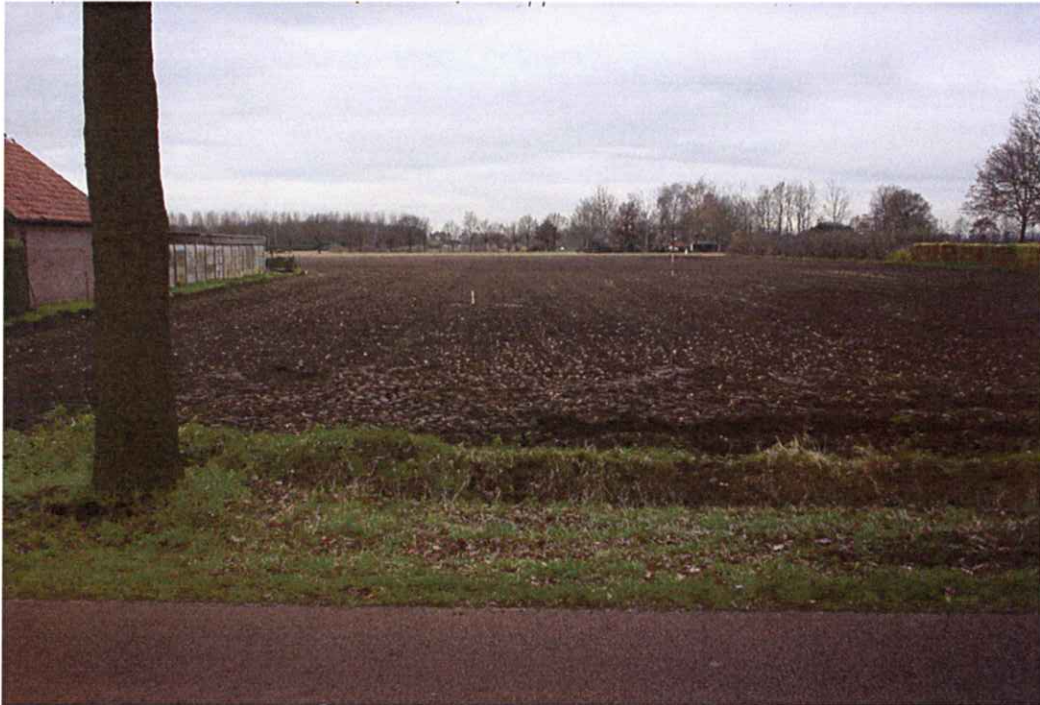
De onderzoekslocatie is in gebruik als bouwland. Ten tijde van het onderzoek was de locatie onbebouwd.

Foto 1 Onderzoeksgebied op de locatie Putselaarstraat (ongenummerd) te Haps  
gezien vanaf de Putselaarstraat

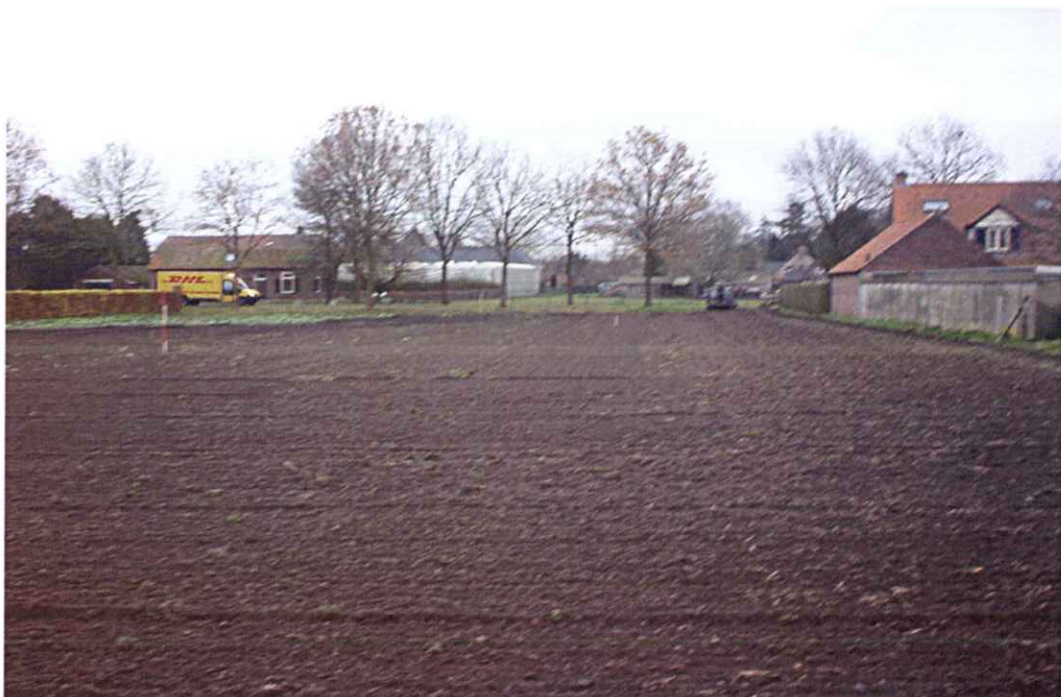
Foto 2 Onderzoeksgebied op de locatie Putselaarstraat (ongenummerd) te Haps  
gezien vanaf het perceel richting Putselaarstraat
