VERKENNEND ONDERZOEK ASBEST IN  
BODEM

RAAMWEG

TE CUIJK

## Raamweg (ong.) te Cuijk

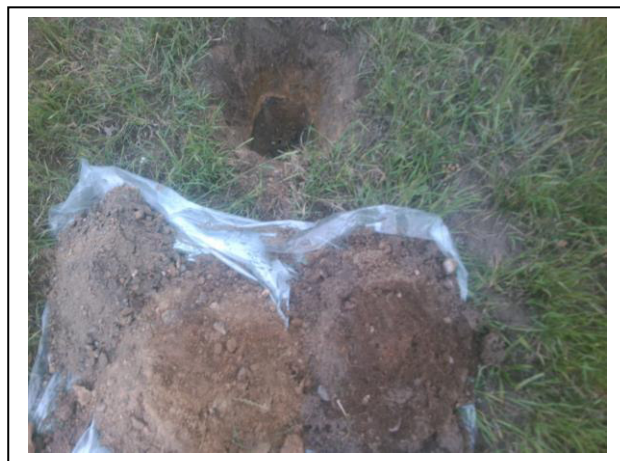
Foto6. Asbestinspectiegat 06

Ter plaatse van asbestgat 06 is in het traject 0,2 - 0,6 m -mv asbestverdacht materiaal aangetroffen. Het aangetroffen asbestverdachte materiaal betreft 1 stukje vlakke plaat met een gewicht van 43 gram.

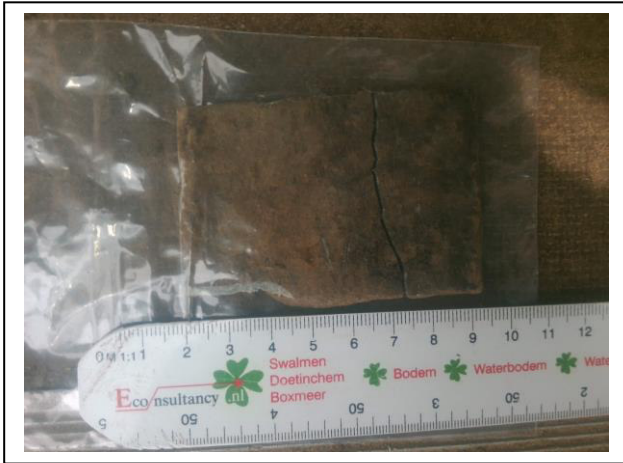
| Gat | Monster-naam | Traject (m -mv) | Toepassing/soort | Aantal stukjes | Gewicht (g) | (niet-)hechtgebonden | chrysotiel/amosiet/crocidoliet | Asbestgehalte |
|---|---|---|---|---|---|---|---|---|
| 06 | ASB-1 | 0,2-0,6 | vlakke plaat | 1 | 43 | hechtgebonden | chrysotiel | 10-15 % |
| | | | | | | | crocidoliet | 2-5 % |

Foto 7. Asbestverdacht materiaal asbestgat 06

Omdat er sprake is van een verkennend onderzoek asbest in bodem betreft het een indicatief gehalte. Omdat ter plaatse van asbestgat 06 het aangetoonde gehalte groter is dan de interventiewaarde wordt geadviseerd om een nader onderzoek asbest in bodem conform NEN 5707 ter plaatse van asbestgat 06 uit te voeren. Bij een nader onderzoek asbest in bodem wordt het formele gehalte aan asbest en de omvang van de asbestverontreiniging vastgesteld.
