NADER ONDERZOEK ASBEST IN BODEM

RAAMWEG

TE CUIJK

# Rapportage nader onderzoek asbest in bodem

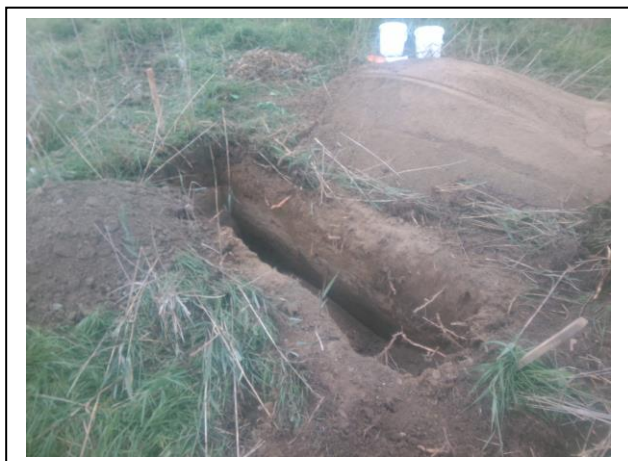
Foto 1. Asbestinspectiesleuf 101

| Nummer sleuf | Einddiepte sleuf (m -mv) | Traject (m -mv) | Zintuiglijk waargenomen verontreinigingen en bijzonderheden | Asbestverdacht (fractie > 20 mm) materiaal aangetroffen? |
|---|---|---|---|---|
| 101 | 1,15 | 0,00 - 0,65 | matig puinhoudend | nee |

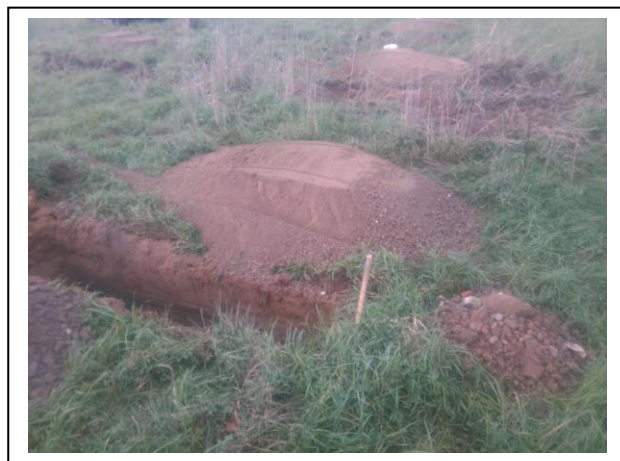
Foto 2. Asbestinspectiesleuf 102

| Nummer sleuf | Einddiepte sleuf (m -mv) | Traject (m -mv) | Zintuiglijk waargenomen verontreinigingen en bijzonderheden | Asbestverdacht (fractie > 20 mm) materiaal aangetroffen? |
|---|---|---|---|---|
| 102 | 1,30 | 0,00 - 0,80 | matig puinhoudend | nee |

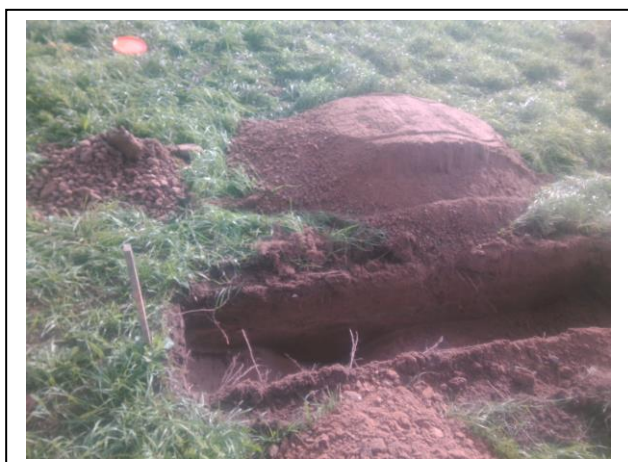
Foto 3. Asbestinspectiesleuf 103

| Nummer sleuf | Einddiepte sleuf (m -mv) | Traject (m -mv) | Zintuiglijk waargenomen verontreinigingen en bijzonderheden | Asbestverdacht (fractie > 20 mm) materiaal aangetroffen? |
|---|---|---|---|---|
| 103 | 1,00 | 0,00 - 0,50 | matig puinhoudend | nee |

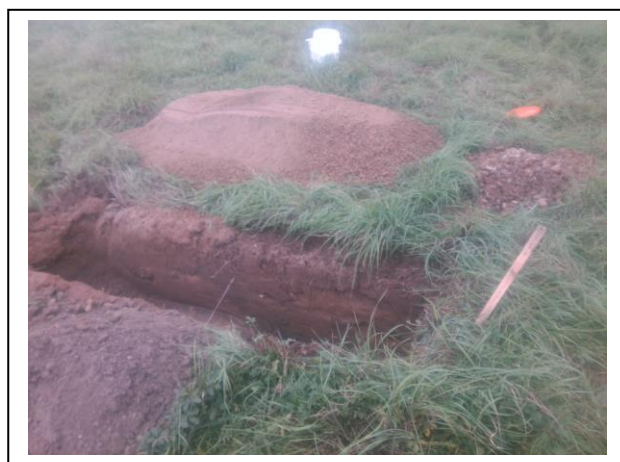
Foto 4. Asbestinspectiesleuf 104

| Nummer sleuf | Einddiepte sleuf (m -mv) | Traject (m -mv) | Zintuiglijk waargenomen verontreinigingen en bijzonderheden | Asbestverdacht (fractie > 20 mm) materiaal aangetroffen? |
|---|---|---|---|---|
| 104 | 0,90 | 0,00 - 0,40 | matig puinhoudend | ja, 1 stuks golfplaat, 12 gram |

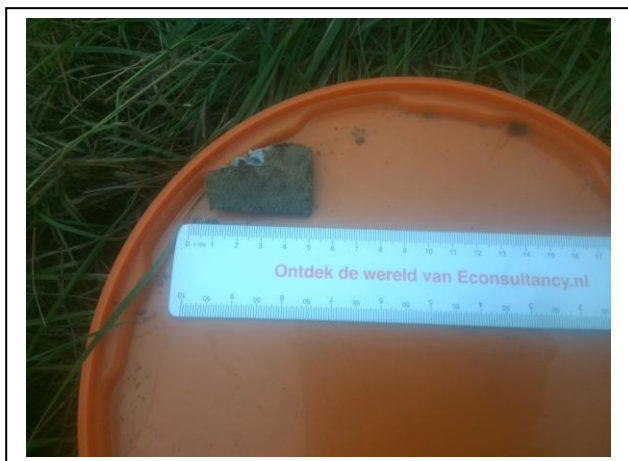
Foto 5. Asbestverdacht materiaal sleuf 104

| sleuf | Monster-naam | Traject (m -mv) | Toepassing/soort | Aantal stukjes | Gewicht (g) (*A) | (niet-)hechtgebonden | chrysotiel/amosiet/crocidoliet | Asbestgehalte |
|---|---|---|---|---|---|---|---|---|
| 104 | avm-sl104 | 0,00 - 0,40 | grijze golfplaat | 1 | 12 | hechtgebonden | chrysotiel | 10-15 % |

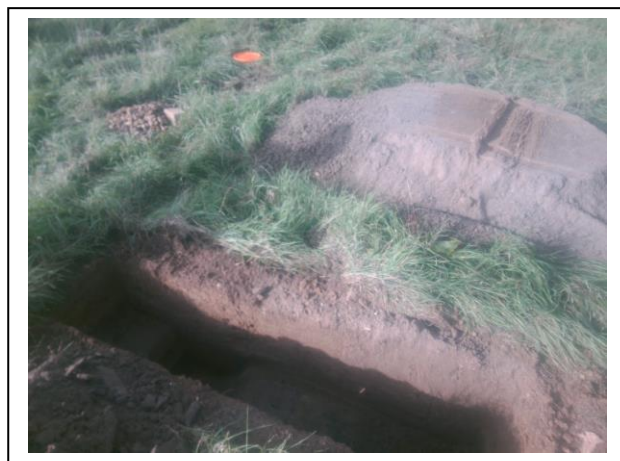
Foto6. Asbestinspectiesleuf 105

| Nummer sleuf | Einddiepte sleuf (m -mv) | Traject (m -mv) | Zintuiglijk waargenomen verontreinigingen en bijzonderheden | Asbestverdacht (fractie > 20 mm) materiaal aangetroffen? |
|---|---|---|---|---|
| 105 | 1,05 | 0,00 - 0,55 | matig puinhoudend | nee |
