**VOORONDERZOEK (NEN 5725)**  
Robijnlaan 77, Cuijk

**Rapportnummer:** 208301-10/R05

**Datum:** 27 maart 2018

**Projectomschrijving:** Vooronderzoek (NEN 5725)  
Robijnlaan 77, Cuijk

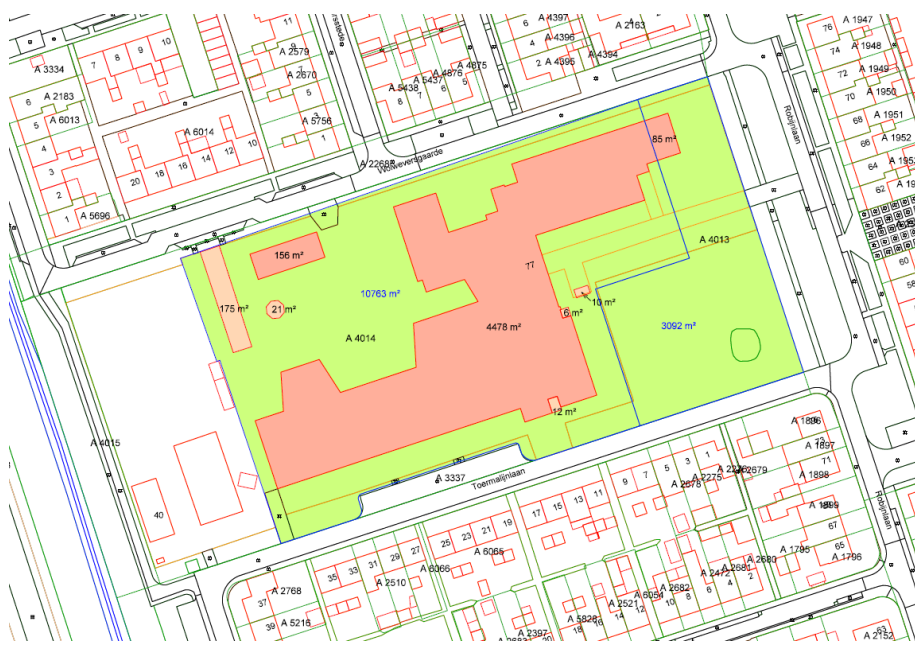
**Afbeelding 2: onderzoekslocatie met locaties te slopen bebouwing (bron 2)**
