VERKENNEND BODEMONDERZOEK

BEERSEWEG (ONG.)

TE HAPS

# Rapportage verkennend bodemonderzoek

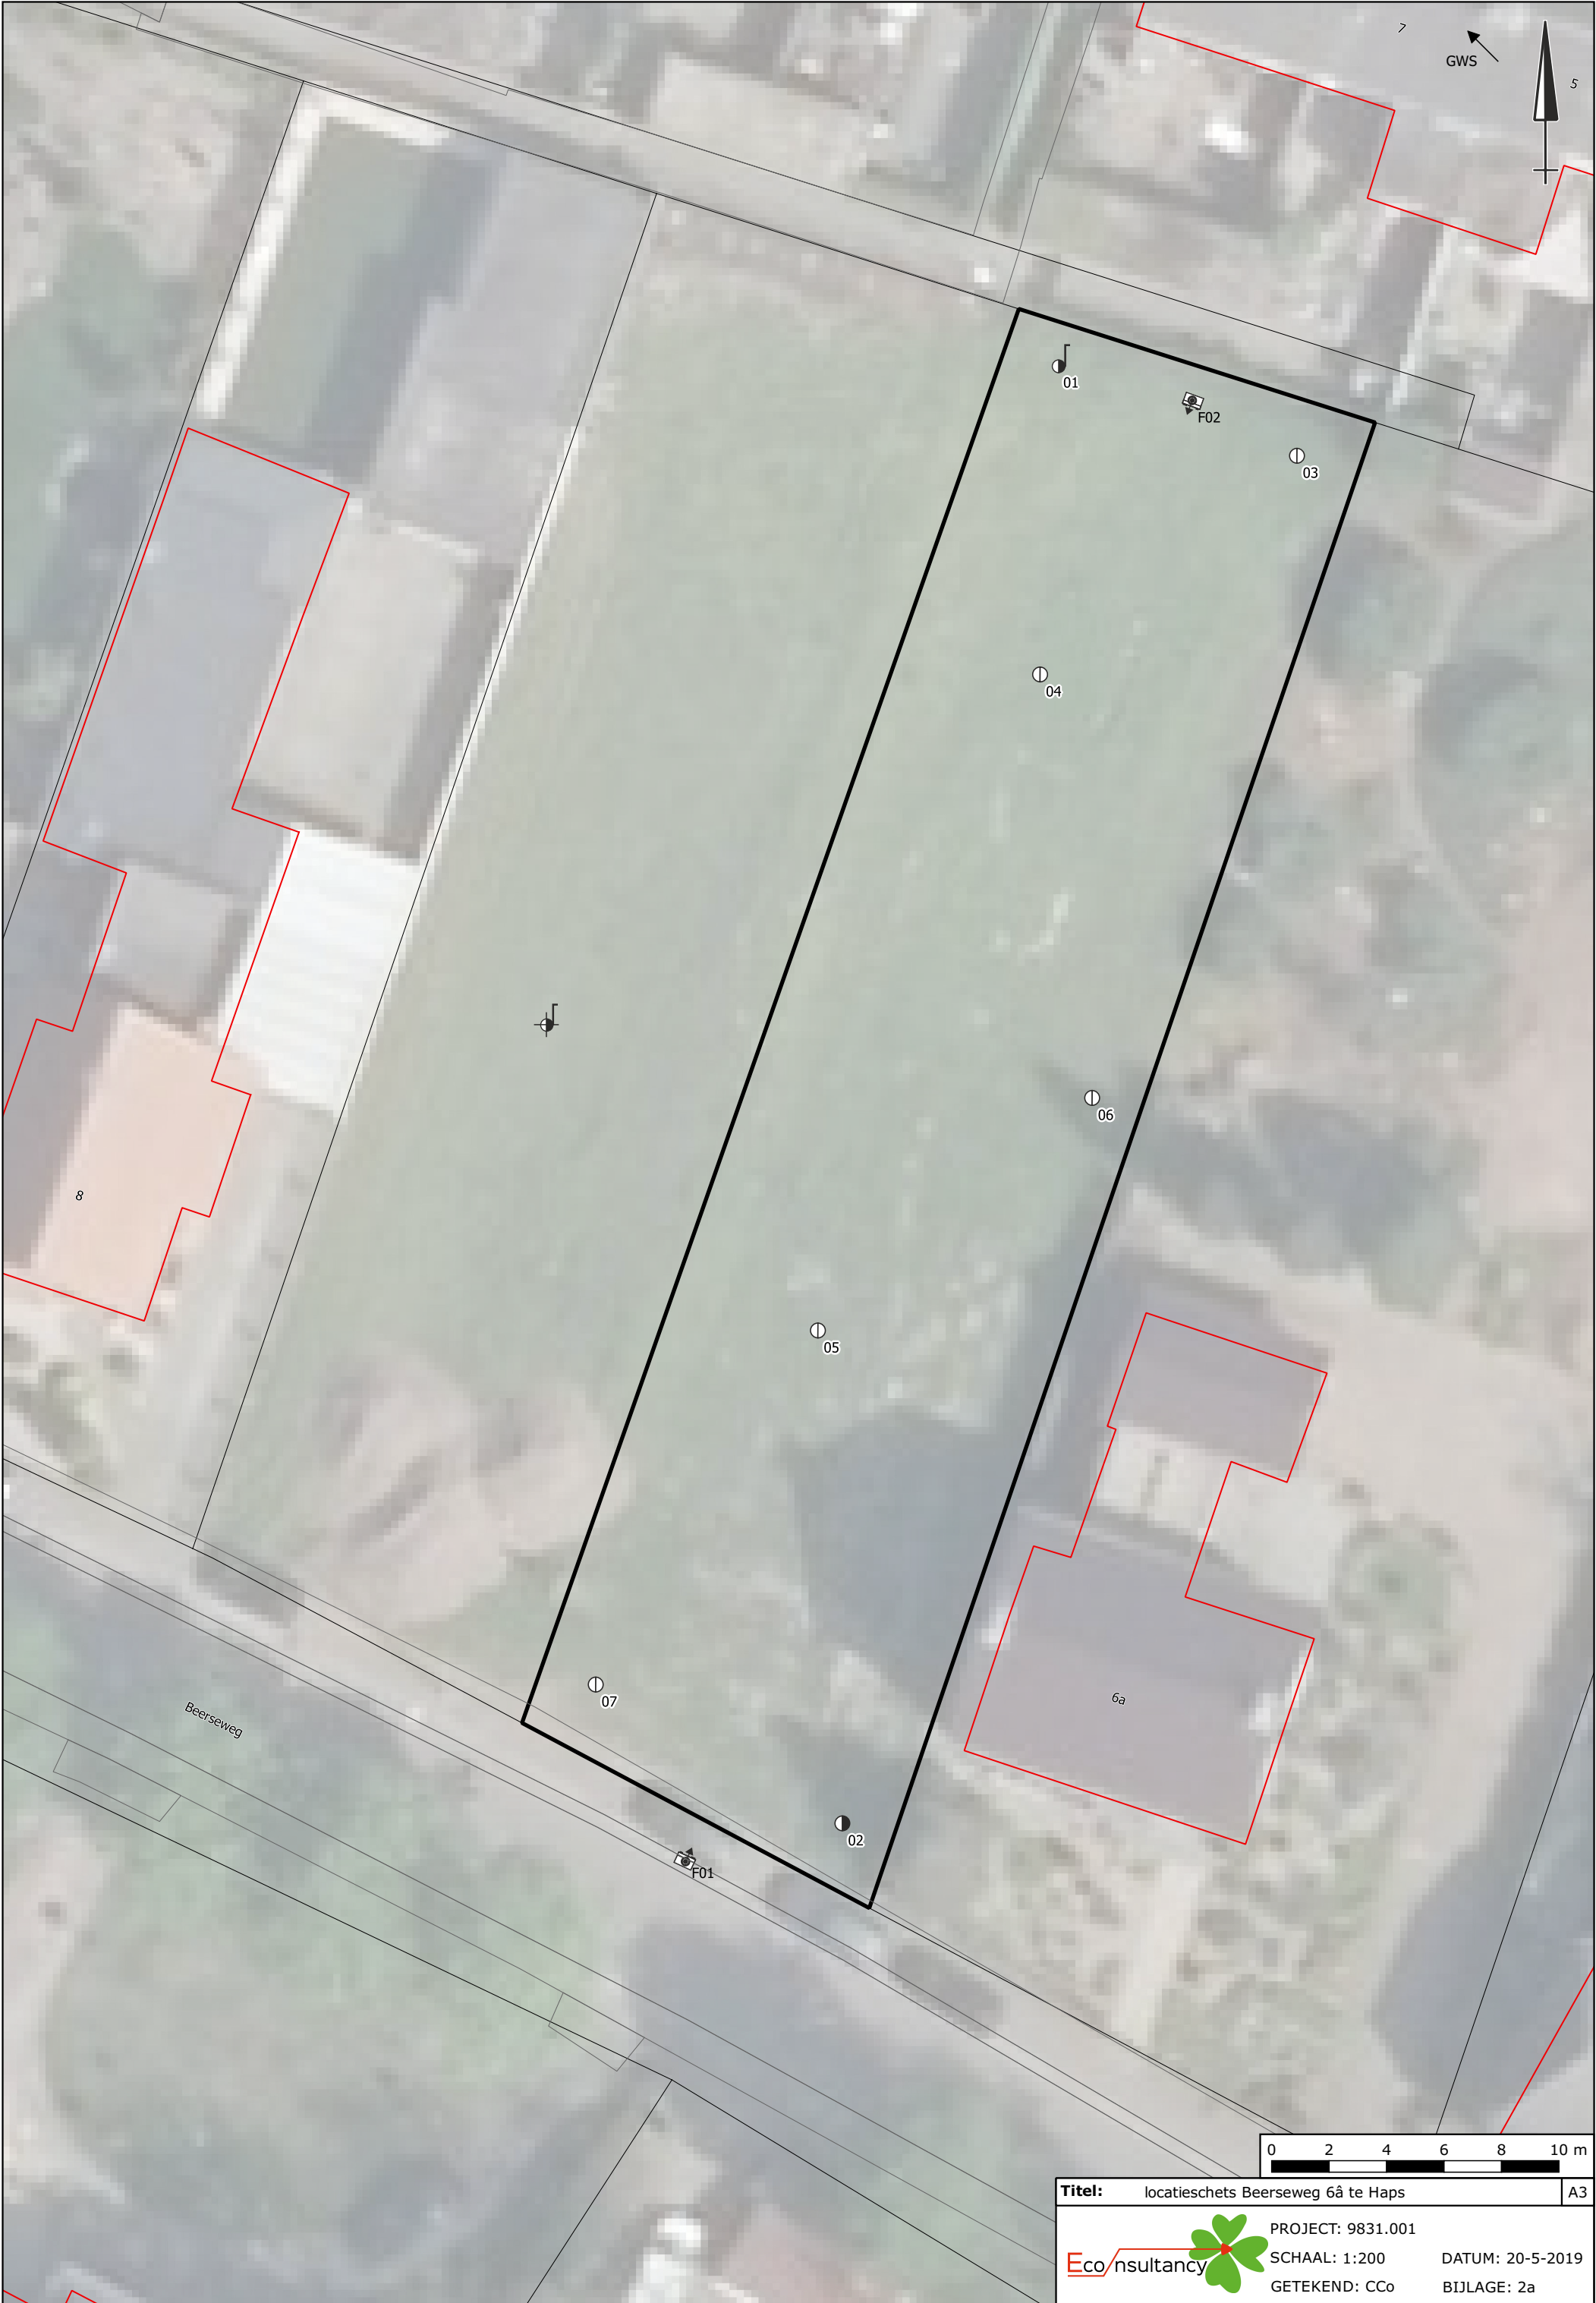
In bijlage 2a is de huidige situatie op een locatieschets weergegeven. Bijlage 2b bevat enkele foto's van de onderzoekslocatie.

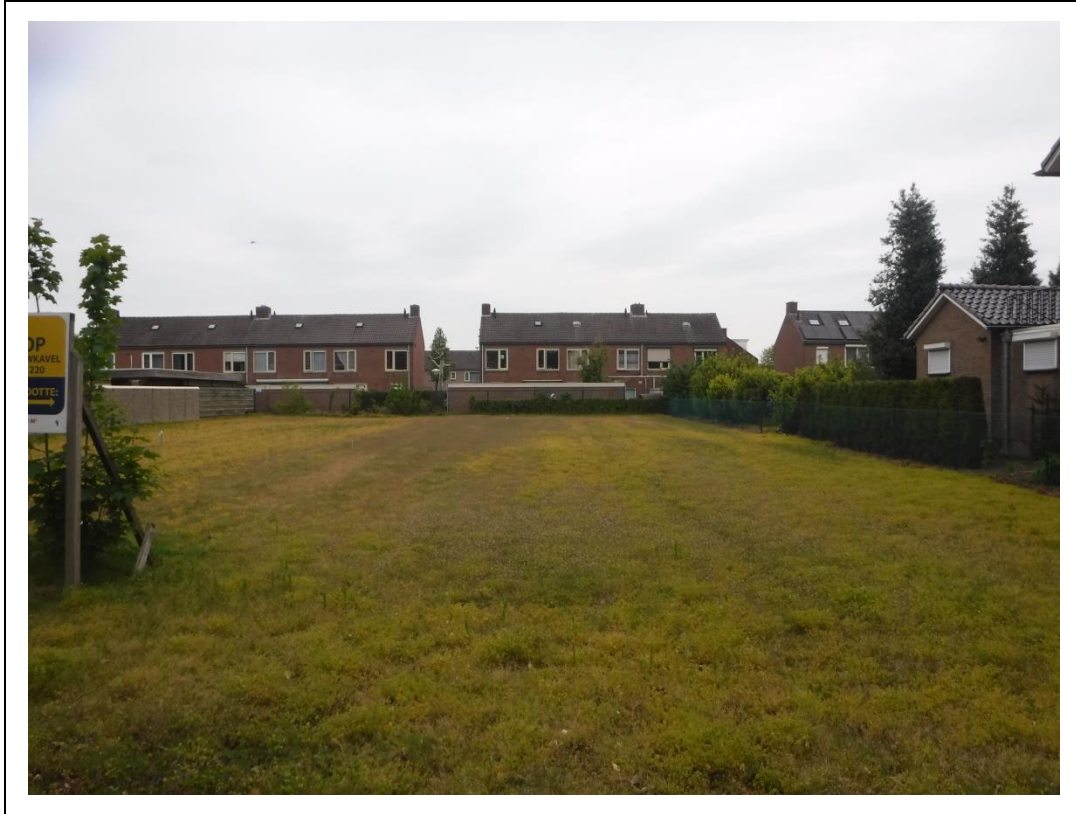
Foto 1.

Tijdens de terreininspectie is er op het maaiveld zintuiglijk baksteen, beton, plastic, kiezel, glas, vloerzeil, piepschuim (wit en grijs) en hout aangetroffen.

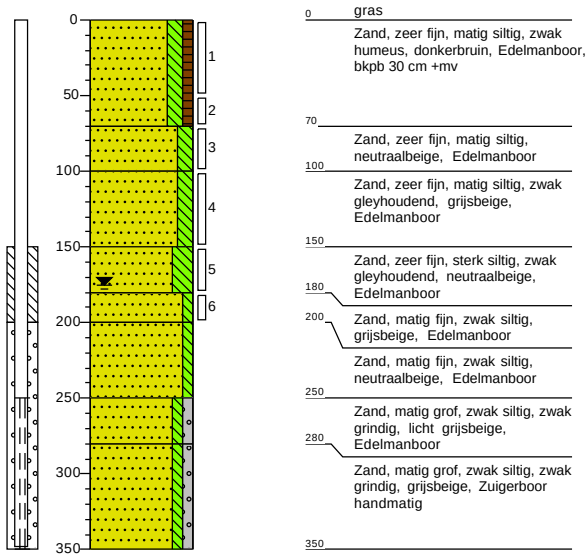
Boring: 01

De bovengrond bestaat voornamelijk uit matig siltig, zeer fijn zand. Verder is de bovengrond zwak humeus. De ondergrond bestaat voornamelijk uit zwak tot matig siltig, zeer fijn tot matig fijn zand. Over traject 2,50-3,50 m -mv van boring 01 is de ondergrond zwak grindig. Plaatselijk is de ondergrond zwak tot sterk gleyhoudend.
