# Verkenkend Bodemonderzoek

voor de locatie Kerkstraat 7 te Linden

Rapportnummer RS10563A 21 mei 2012

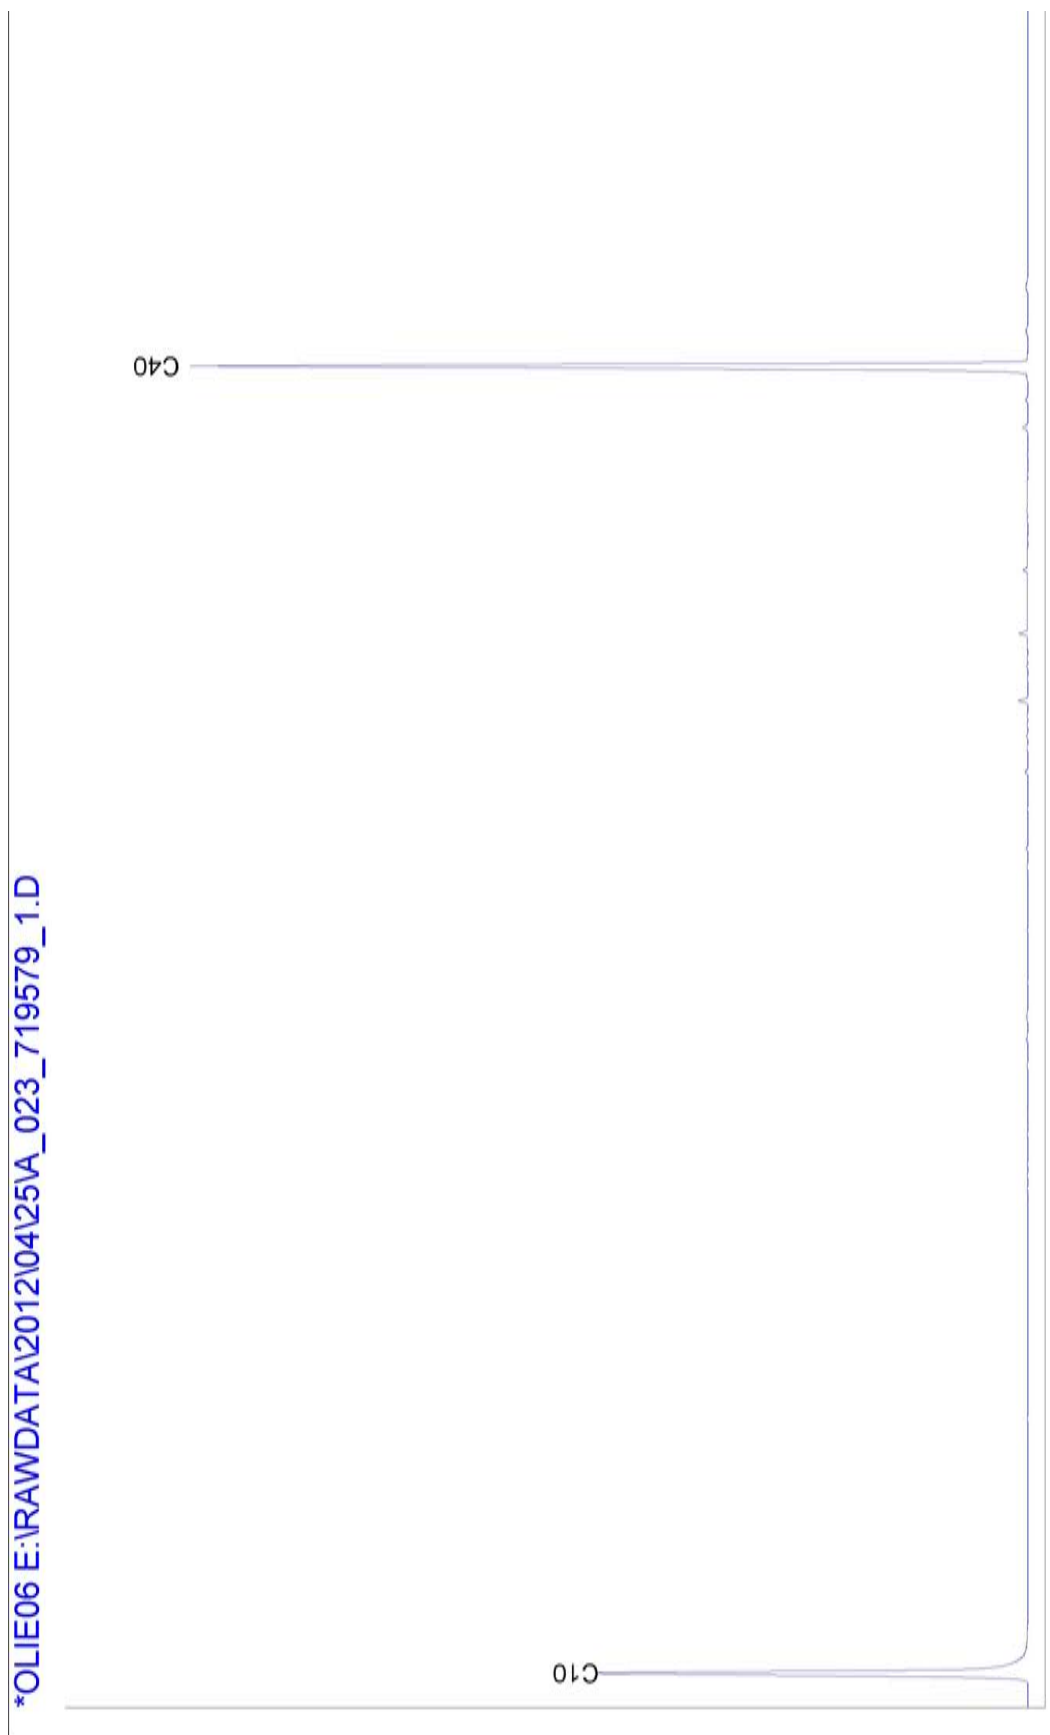
**Monsteromschrijving:** MM(1.1+2.1+3.1+4.1+5.1+6.1+7.1+8.1) / GM-1

Uit de analyseresultaten van grondmengmonsters GM-1 en GM-2 blijkt dat het gehalte kobalt verhoogd is ten opzichte van de betreffende A-waarde.

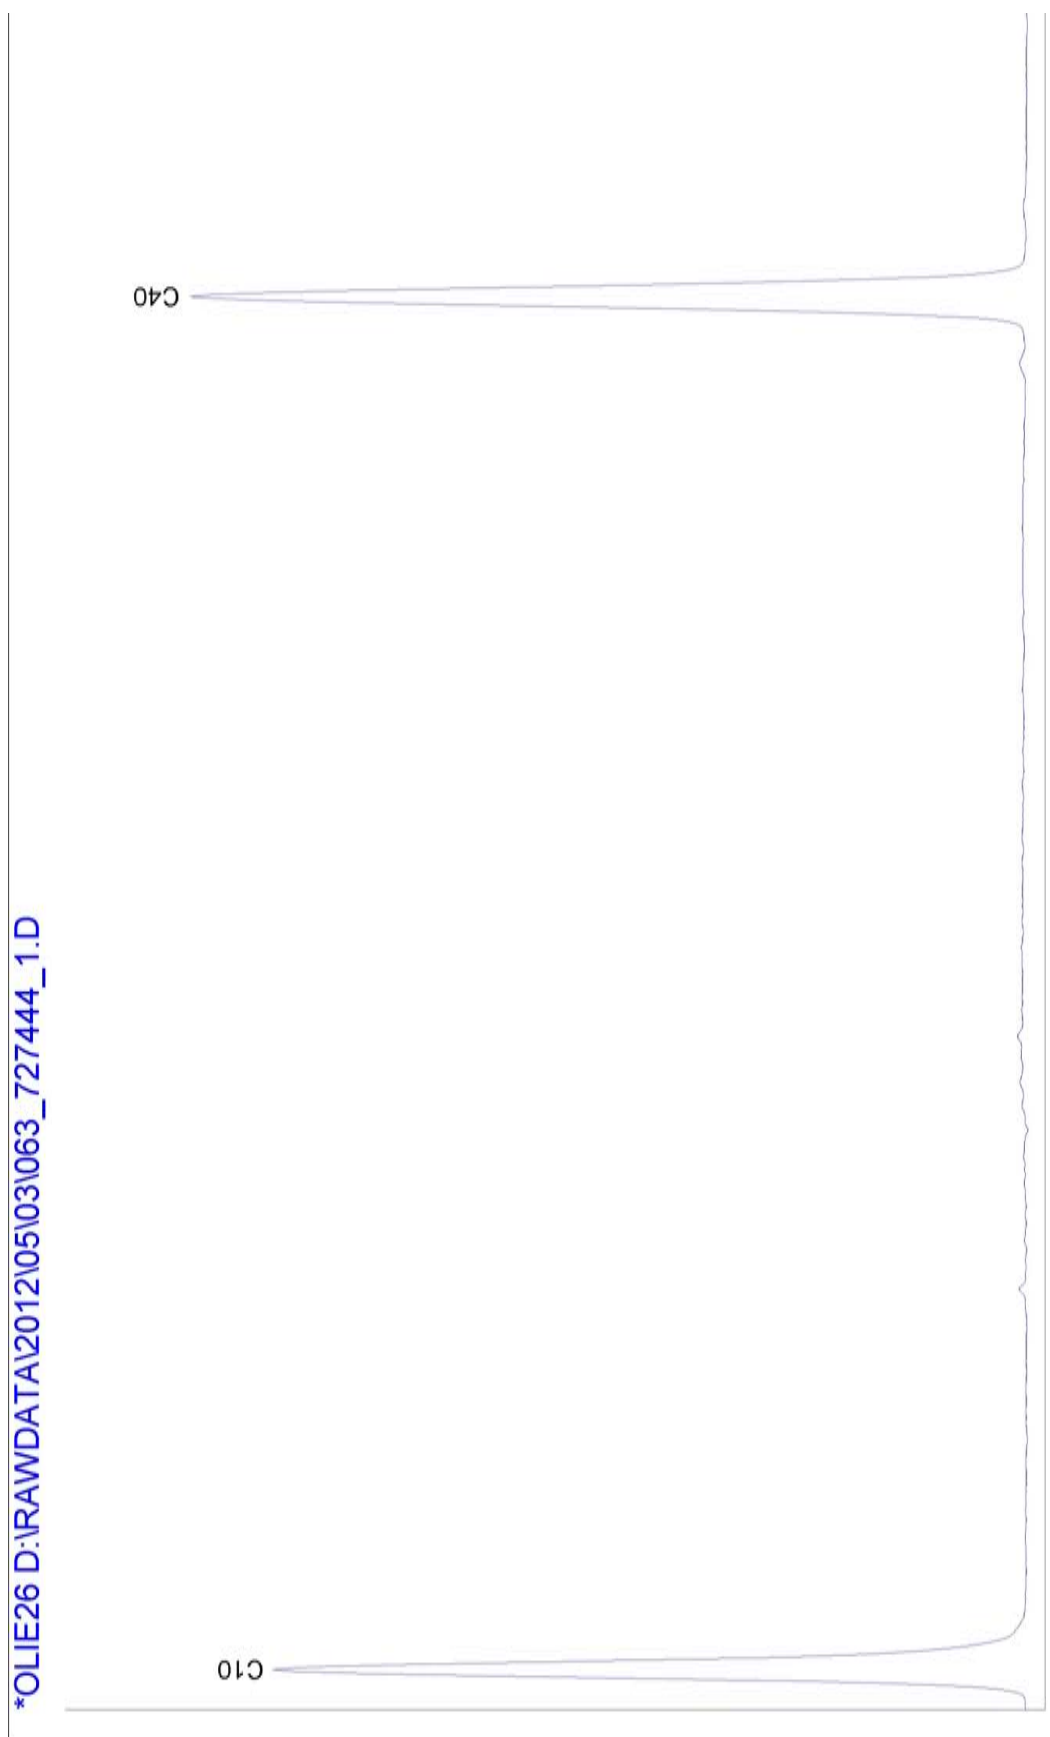
**Monsteromschrijving: PB-1**

Uit de analyseresultaten blijkt dat in het grondwater ter plaatse van peilbuis PB-1 voor geen der onderzochte parameters verhoogde concentraties ten opzichte van de betreffende S-waarde zijn aangetroffen.

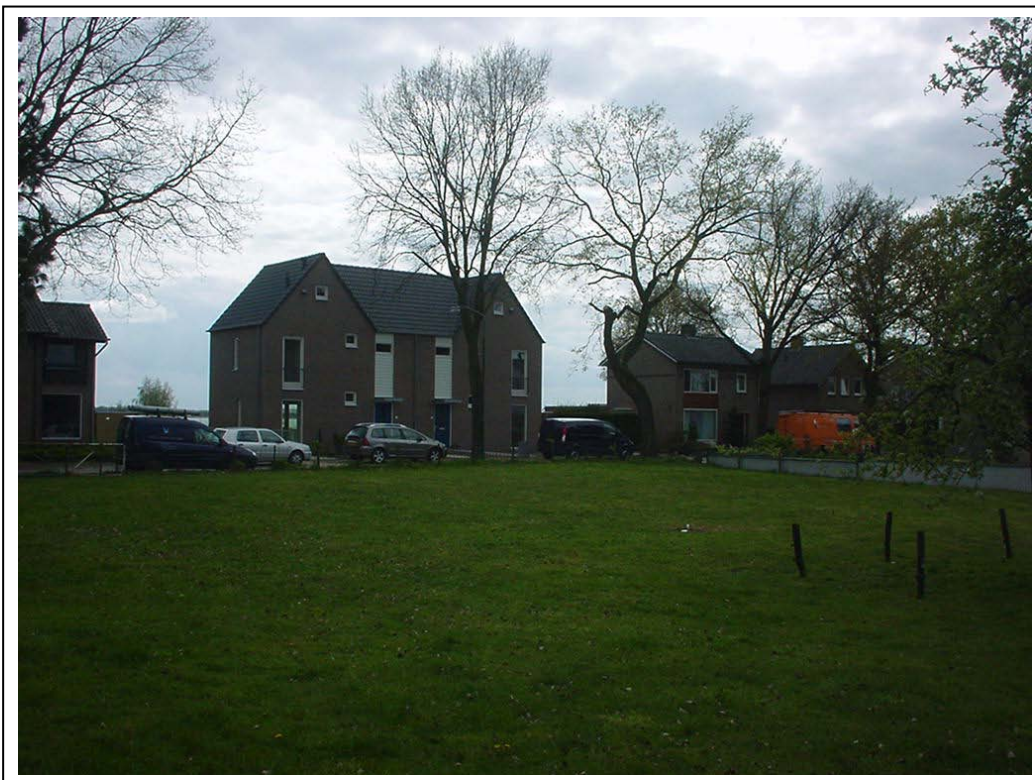
De onderzoekslocatie betreft het gehele perceel, dat in gebruik is als weiland. In het noordelijke deel van de onderzoekslocatie bevindt zich een opslagschuurtje. Er zijn bij de gemeente Cuijk en de opdrachtgever geen gegevens bekend die zouden kunnen duiden op een historische bodembelasting ter plaatse van de onderzoekslocatie en/of de directe omgeving. De bodem ter plaatse van de onderzoekslocatie was in het verleden in gebruik als siertuin. Met betrekking tot het huidige gebruik is een terreininspectie uitgevoerd. Gegevens van bodemonderzoek op de locatie of in de directe omgeving zijn niet voorhanden. Er bevinden zich op de onderzoekslocatie geen ophogingen en er is ook geen asfalt, puin of andere secundaire bouwstof toegepast. Op de onderzoekslocatie zijn voor zover bekend geen tanks voor brandstoffen in gebruik of in gebruik geweest. De onderzoekslocatie is gelegen in de bebouwde kom van Linden. In de omgeving is het gebruik voornamelijk wonen met tuin. Op circa 300 meter ten noorden en zuiden en op ca. 700 meter ten westen van de onderzoekslocatie bevinden zich de Kraaijenbergse Plassen. De autosnelweg A73 bevindt zich op circa 700 meter ten oosten van de onderzoekslocatie. Voor recente foto's zie Bijlage 8.

Foto 1 Onderzoeksgebied op de locatie Kerkstraat 7 te Linden

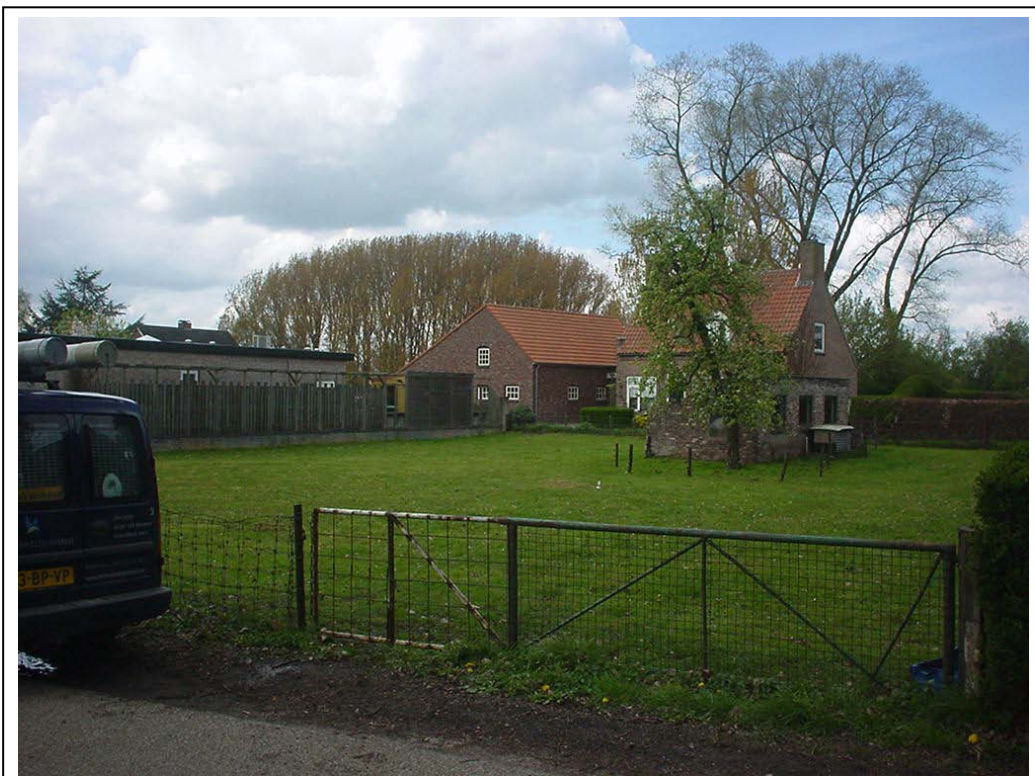
Foto 2 Onderzoeksgebied op de locatie Kerkstraat 7 te Linden
