# Vleermuisonderzoek voor de locatie Ruinerweide 20, Ruinen

**Rapport: 2020-398**

**Datum: 18 mei 2020**

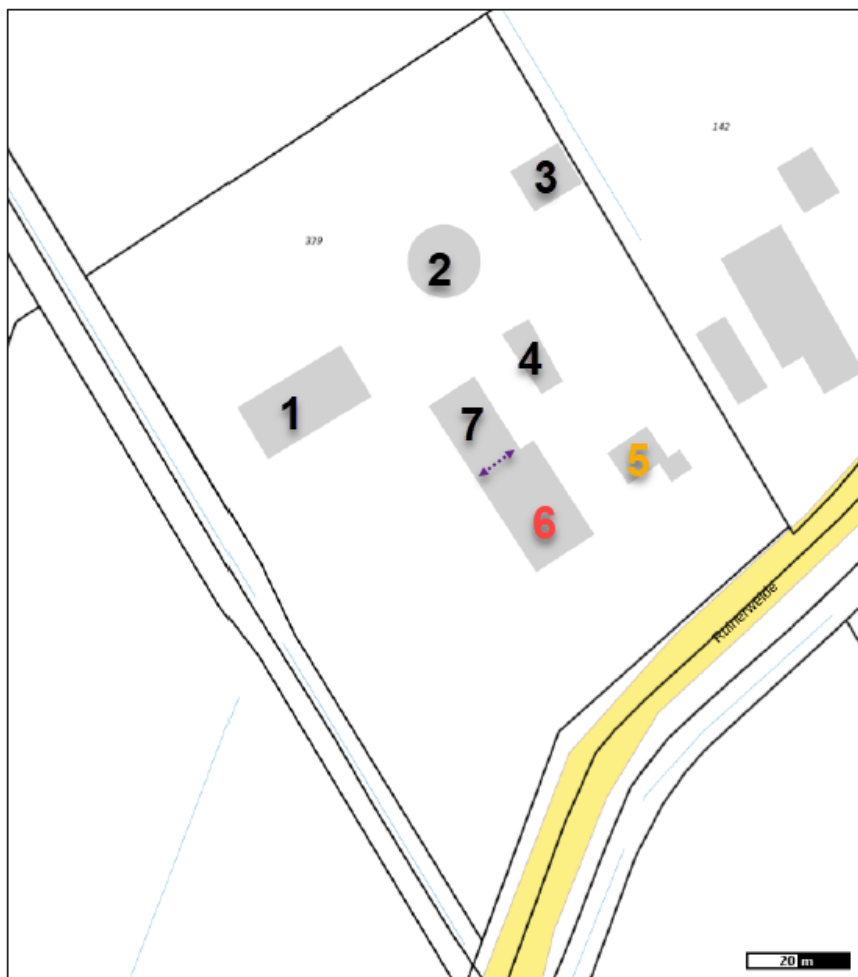
**Figuur 3.** Kaart met de te slopen stallen 1 t/m 4 en 7.

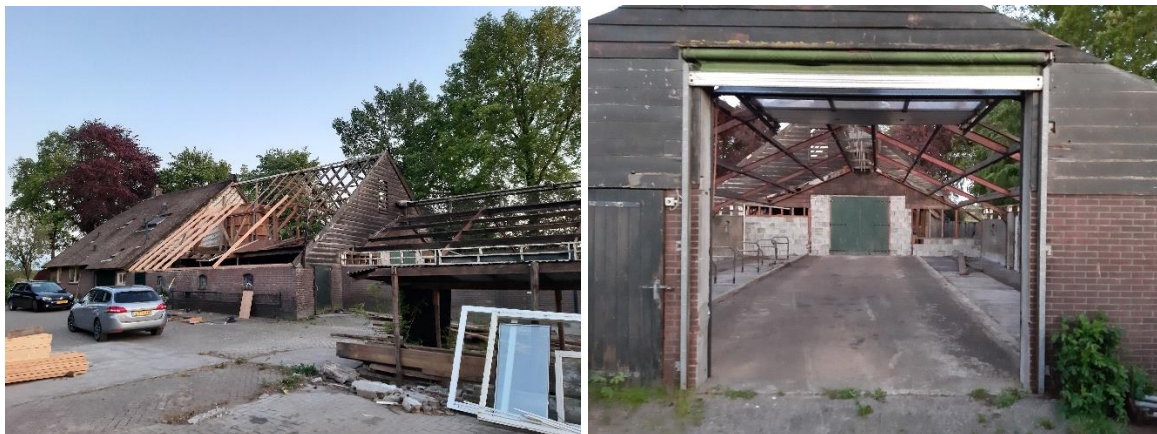
Het onderzoek verliep anders dan gepland. Bij aankomst op 13 mei was al snel duidelijk dat de nieuwe eigenaren niet op de hoogte waren van de laatste QuickScan, die voor dit perceel (inclusief de sloop van het achterste deel van de boerderij) is opgesteld. Het dak met de asbestplaten van de locatie waar het onderzoek zich op richtte was voor het broedseizoen 2020 al verwijderd en men was nu bezig met het weer dicht maken van het dak.

**Figuur 5.** Huidige situatie

Vanaf 21.15 uur waren we op het perceel aanwezig. Doordat het dak van de boerderij al was gesloopt, was direct duidelijk dat het geen zin meer had om verblijfplaatsen in de boerderij te zoeken.

Doordat het dak al is verwijderd is het niet meer mogelijk om vast te stellen of er een vleermuizen-verblijfplaats in de boerderij zat. Voortzetting van het vleermuisonderzoek heeft derhalve ook geen zin. (Let wel: we gaan er hierbij vanuit dat het atelier / de hobbyruimte blijft staan).

Wel is het noodzakelijk dat men bij de nieuwbouw alsnog maatregelen neemt om het mogelijke verlies van een verblijfplaats te compenseren. Eventueel kan men ook kasten of een aangepaste gevelbetimmering bij het atelier / de hobbyruimte ophangen of creëren.

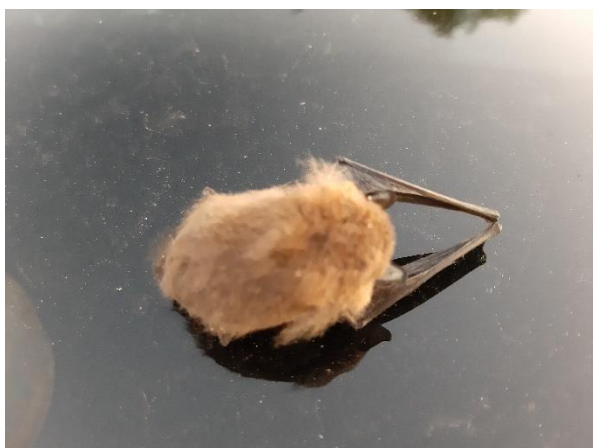
De nieuwe eigenaren gaven wel aan dat in het atelier / de hobbyruimte (die blijft staan !) er wel tijdens de verhuiskwerkzaamheden een dode vleermuis is gevonden. Men had deze bewaard.

**Figuur 6.** Dode Gewone dwergvleermuis uit recreatiewoning

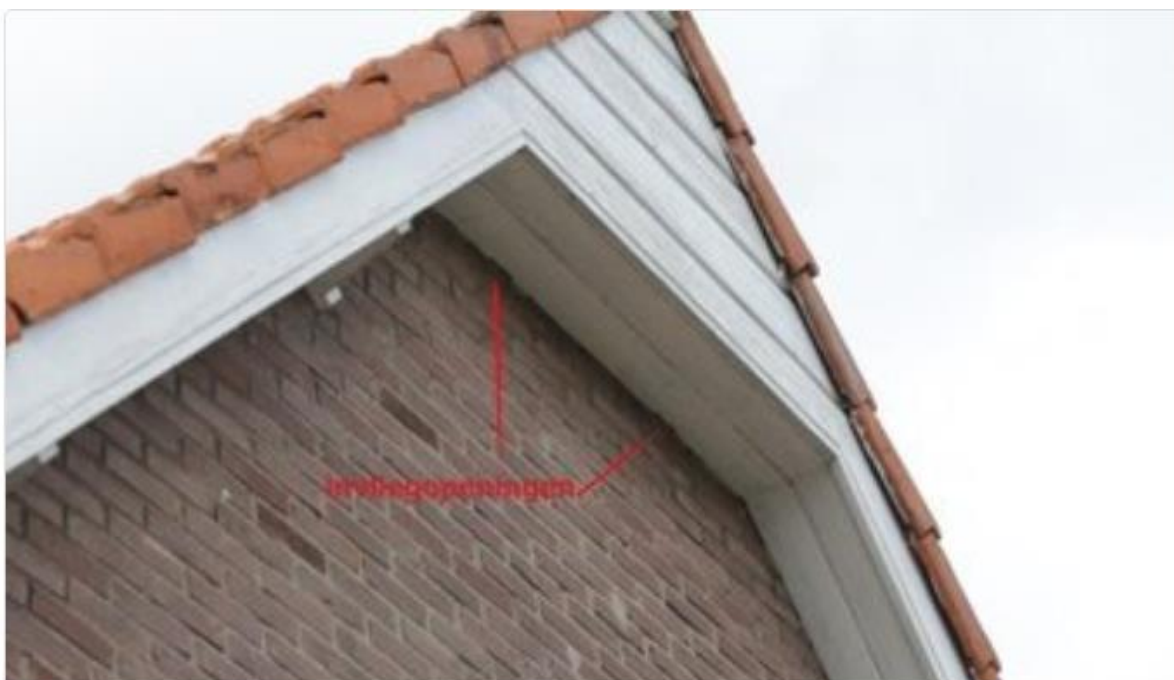
### Advies 1 Vleermuizen

### Advies Aanpassing bouwwijze loze ruimte in overstek of goot voor vleermuizen

U kunt de loze ruimte in de overstek of uitstekende dakgoot geschikt maken voor vleermuizen door aan de onderzijde, direct grenzend aan de muur, een smalle invliegopeningen aan te brengen van maximaal 2 centimeter.

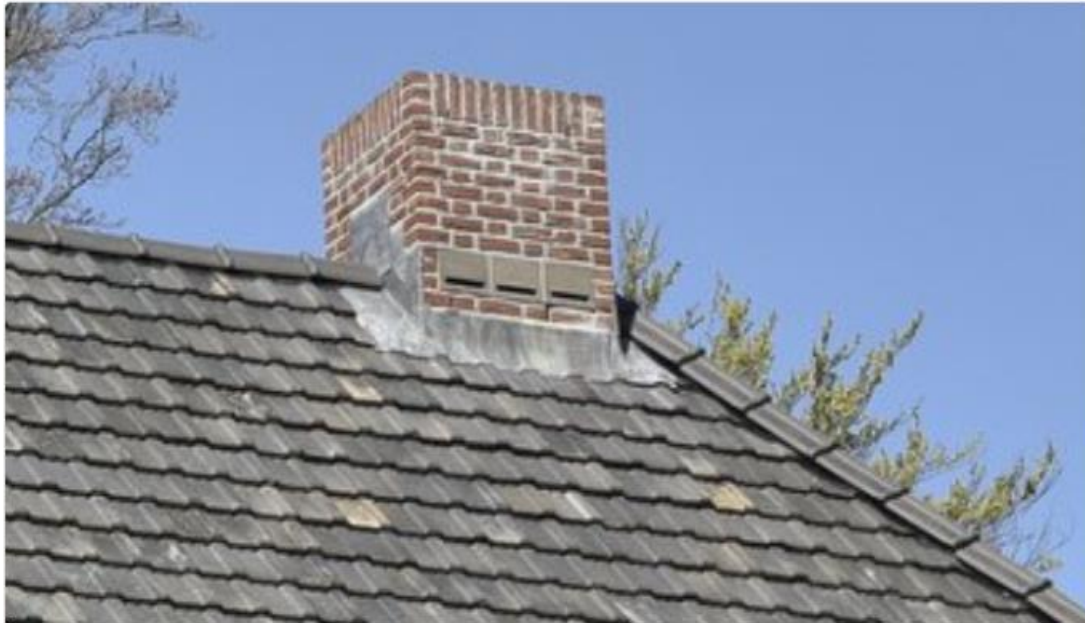
## **Advies 2 Vleermuizen**

### **Advies Vleermuiskastvoorziening in schoorsteen**

In de schoorsteen kan de loze ruimte rondom de rookgasafvoer eenvoudig toegankelijk worden gemaakt voor vleermuizen of er kunnen inbouwstenen voor vleermuizen worden ingemetseld.

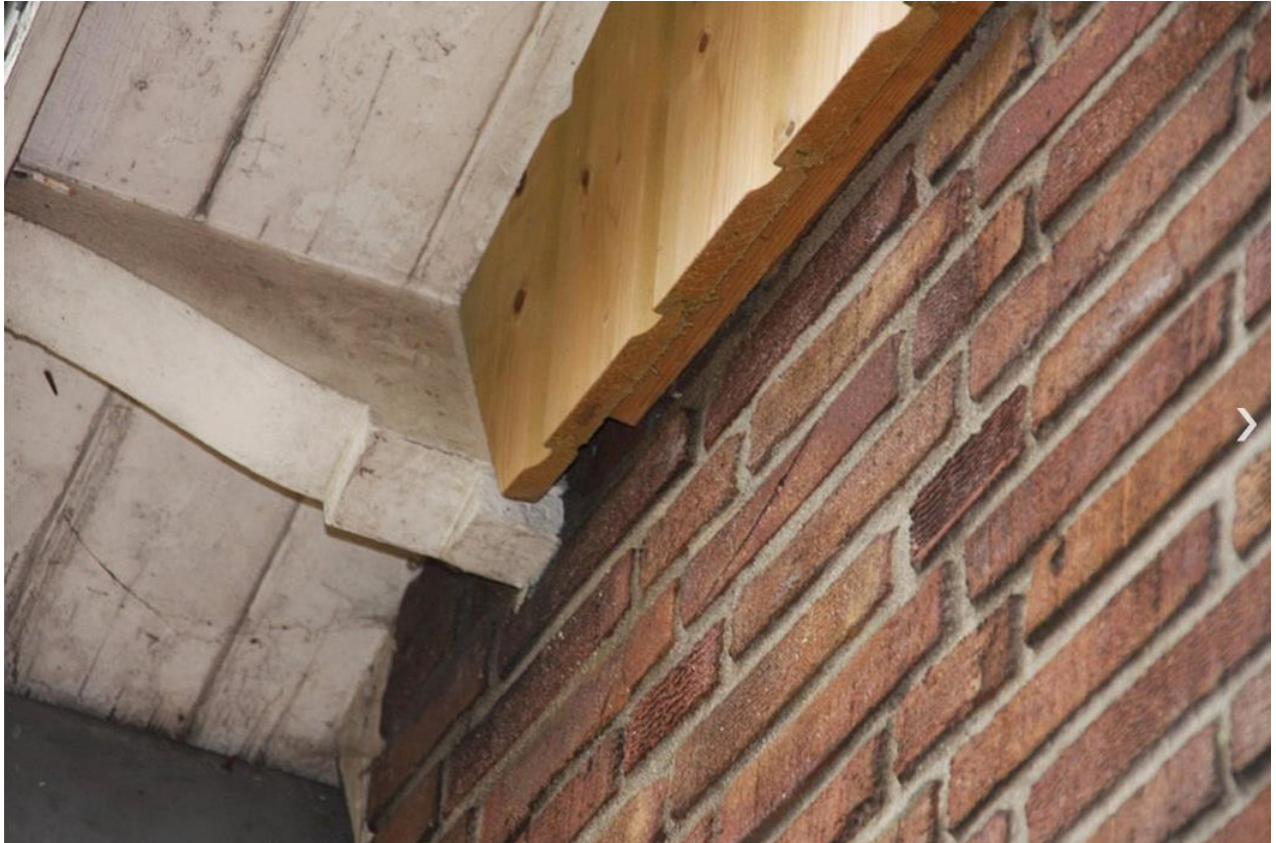
### **Advies 3    *Aanpassing bouwwijze: vleermuis achter gevelbetimmering***

Door een opening van 2,5 centimeter vrij te houden tussen de gevel en de betimmering ontstaat een verblijfplaats voor vleermuizen. Gewone dwergvleermuis en laatvlieger maken hier gebruik van. De dieren hangen aan de gevel achter de betimmering. Zorg er voor dat het materiaal achter de betimmering ruw is, bijvoorbeeld baksteen of onbehandeld hout. Zorg ervoor de gevel niet verlicht wordt, dat schrikt vleermuizen af. Of maak gebruik van vleermuisvriendelijk verlichting.
