## Resultaten aanvullend onderzoek Zuider Es- weg, Zuidwolde

Inventarisatie en beoordeling in het kader van natuurwetgeving en beleid

Gemeente De Wolden

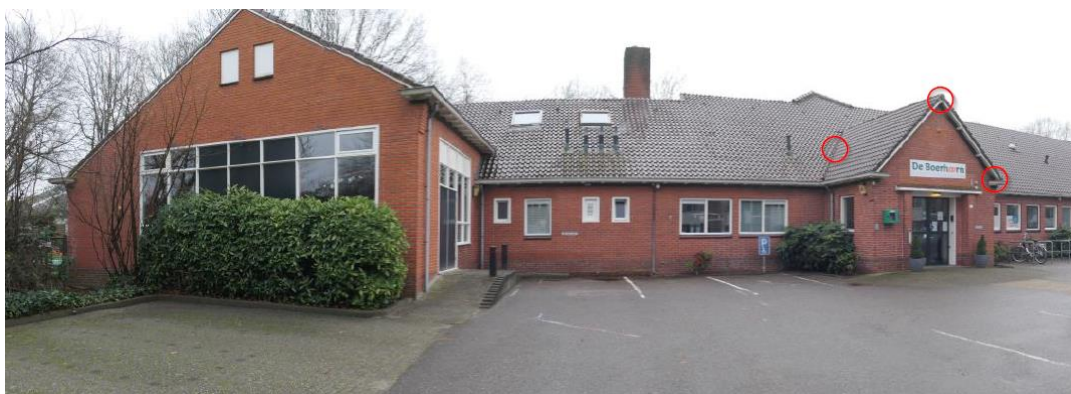
Tijdens het huismusonderzoek zijn binnen het projectgebied vier huismusnesten vastgesteld in ontmoetingscentrum de Boerhoorn (bijlage 1). Drie van de vier nestplaatsen zijn vastgesteld in het schuine dak boven de hoofdingang van het gebouw (figuur 3.1). Deze nestplaatsen zijn bereikbaar via de overstekende nokpan en kapotte en schuin liggende dakpannen. De vierde nestplaats is vastgesteld ter hoogte van de derde rij dakpannen aan de zuidkant van de Boerhoorn. Deze nestplaats is toegankelijk door los liggende dakpannen. In de overige gebouwen zijn geen nestplaatsen van huismus vastgesteld. Bij toekomstige sloopwerkzaamheden gaan zodoende vier nestplaatsen van huismus verloren. Vervolgstappen in het kader van de Wet natuurbescherming voor huismus zijn niet aan de orde voor de gymzaal en de sporthal, maar wel voor de Boerhoorn.

**Figuur 3.1** Vooraanzicht Boerhoorn met drie nestplaatsen van huismus (rode cirkels). Bron foto: EcoReest BV.

- Voor het mogen slopen van de Boerhoorn is het aanvragen van ontheffing Wet natuurbescherming noodzakelijk bij bevoegd gezag (provincie Drenthe). Hiervoor dient een activiteitenplan opgesteld te worden waarin duidelijk wordt welke functie het projectgebied heeft voor huismus, welke effecten optreden en op welke wijze effecten voorkomen worden. De looptijd van een ontheffingsaanvraag Wet natuurbescherming is maximaal 20 weken.

- Bij de planning van de sloop/ nieuwbouw dient rekening gehouden te worden met het broedseizoen van huismus om verstoring in de meest kwetsbare periode te voorkomen. Normaliter is de meest geschikte periode voor het uitvoeren van (sloop)werkzaamheden 1 september – 1 maart (weersafhankelijk).

- Ter vervanging van de te verwijderen nestplaatsen dienen vervangende nestplaatsen te worden gerealiseerd. Huismusnestkasten kunnen vroegtijdig worden ingemetseld in de nieuwbouw. Op moment dat de nieuwbouw met de ingebracht nestkasten minimaal drie maanden gelijktijdig aanwezig is met de oorspronkelijke nestlocaties, kan de Boerhoorn worden gesloopt.

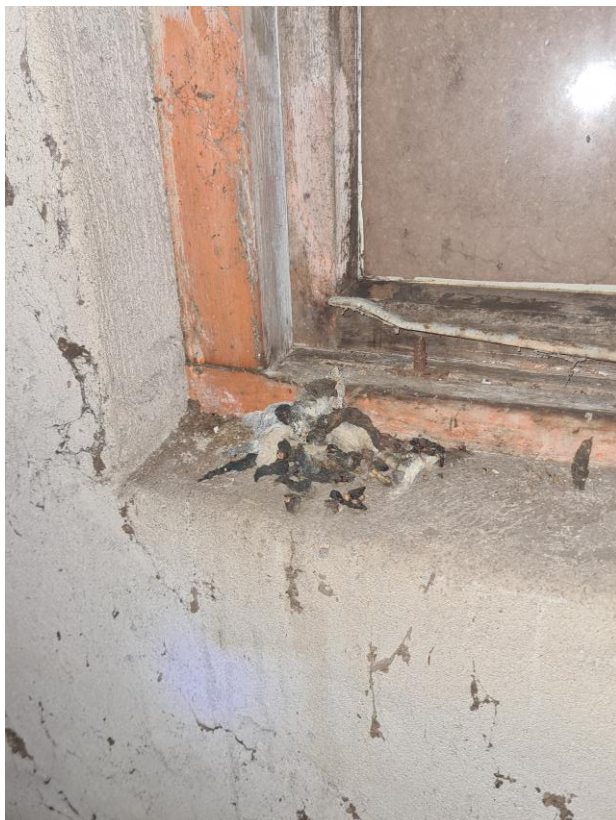
Tijdens de gebouweninspectie op 16 september 2021 zijn meerdere sporen van steenmarter gevonden in de Boerhoorn en de gymzaal (bijlage 1). Op de westelijke zolder in de Boerhoorn zijn zowel enkele uitwerpselen als pootafdrukken van steenmarter gevonden. Verspreid op de oostelijke zolder in de Boerhoorn zijn op meerdere plekken zowel oude als recente uitwerpselen gevonden, waaronder een grote hoeveelheid uitwerpselen op een vensterbank (figuur 3.2). In de gymzaal zijn enkele oude steenmarteruitwerpselen gevonden op de plafondplaten. Tijdens de nachtelijke bezoeken zijn geen waarnemingen van steenmarter gedaan.

**Figuur 3.2** Steenmarter uitwerpselen op de oostelijke zolder van de Boerhoorn.

- Voor het mogen slopen van de Boerhoorn is het aanvragen van ontheffing Wet natuurbescherming noodzakelijk bij bevoegd gezag (provincie Drenthe). Hiervoor dient een activiteitenplan opgesteld te worden waarin duidelijk wordt welke functie het projectgebied heeft voor steenmarter, welke effecten optreden en op welke wijze effecten voorkomen worden. De looptijd van een ontheffingsaanvraag Wet natuurbescherming is maximaal 20 weken.

- Bij de planning van de sloop/ nieuwbouw dient rekening gehouden te worden met de kwetsbare voortplantingsperiode van steenmarter om verstoring in de meest kwetsbare periode te voorkomen. Normaliter is de meest geschikte periode voor het uitvoeren van (sloop)werkzaamheden 1 augustus - 1 maart (weersafhankelijk).

- Ter vervanging van de te verwijderen verblijfplaatsen dienen alternatieve verblijfplaatsen te worden gerealiseerd. Dit kan in de vorm van kunstmatige marterhoppen. Een dergelijke verblijfplaats wordt opgebouwd uit een bodem (eventueel een verhoging van stoeptegels) met een isolerende laag riet of hooi. Hierop wordt een nestkast of een ruimte van betonnen u-elementen of stoeptegels geplaatst met een binnenruimte van circa 20x20 centimeter en een ingang met een doorsnede van circa 8 centimeter. Alternatief is om een marterhoop op te bouwen uit gestapelde stammen en dikke takken van minimaal een meter hoog. De hoop wordt voorzien van een isolerende laag riet of hooi en afgedekt met grond en takken.

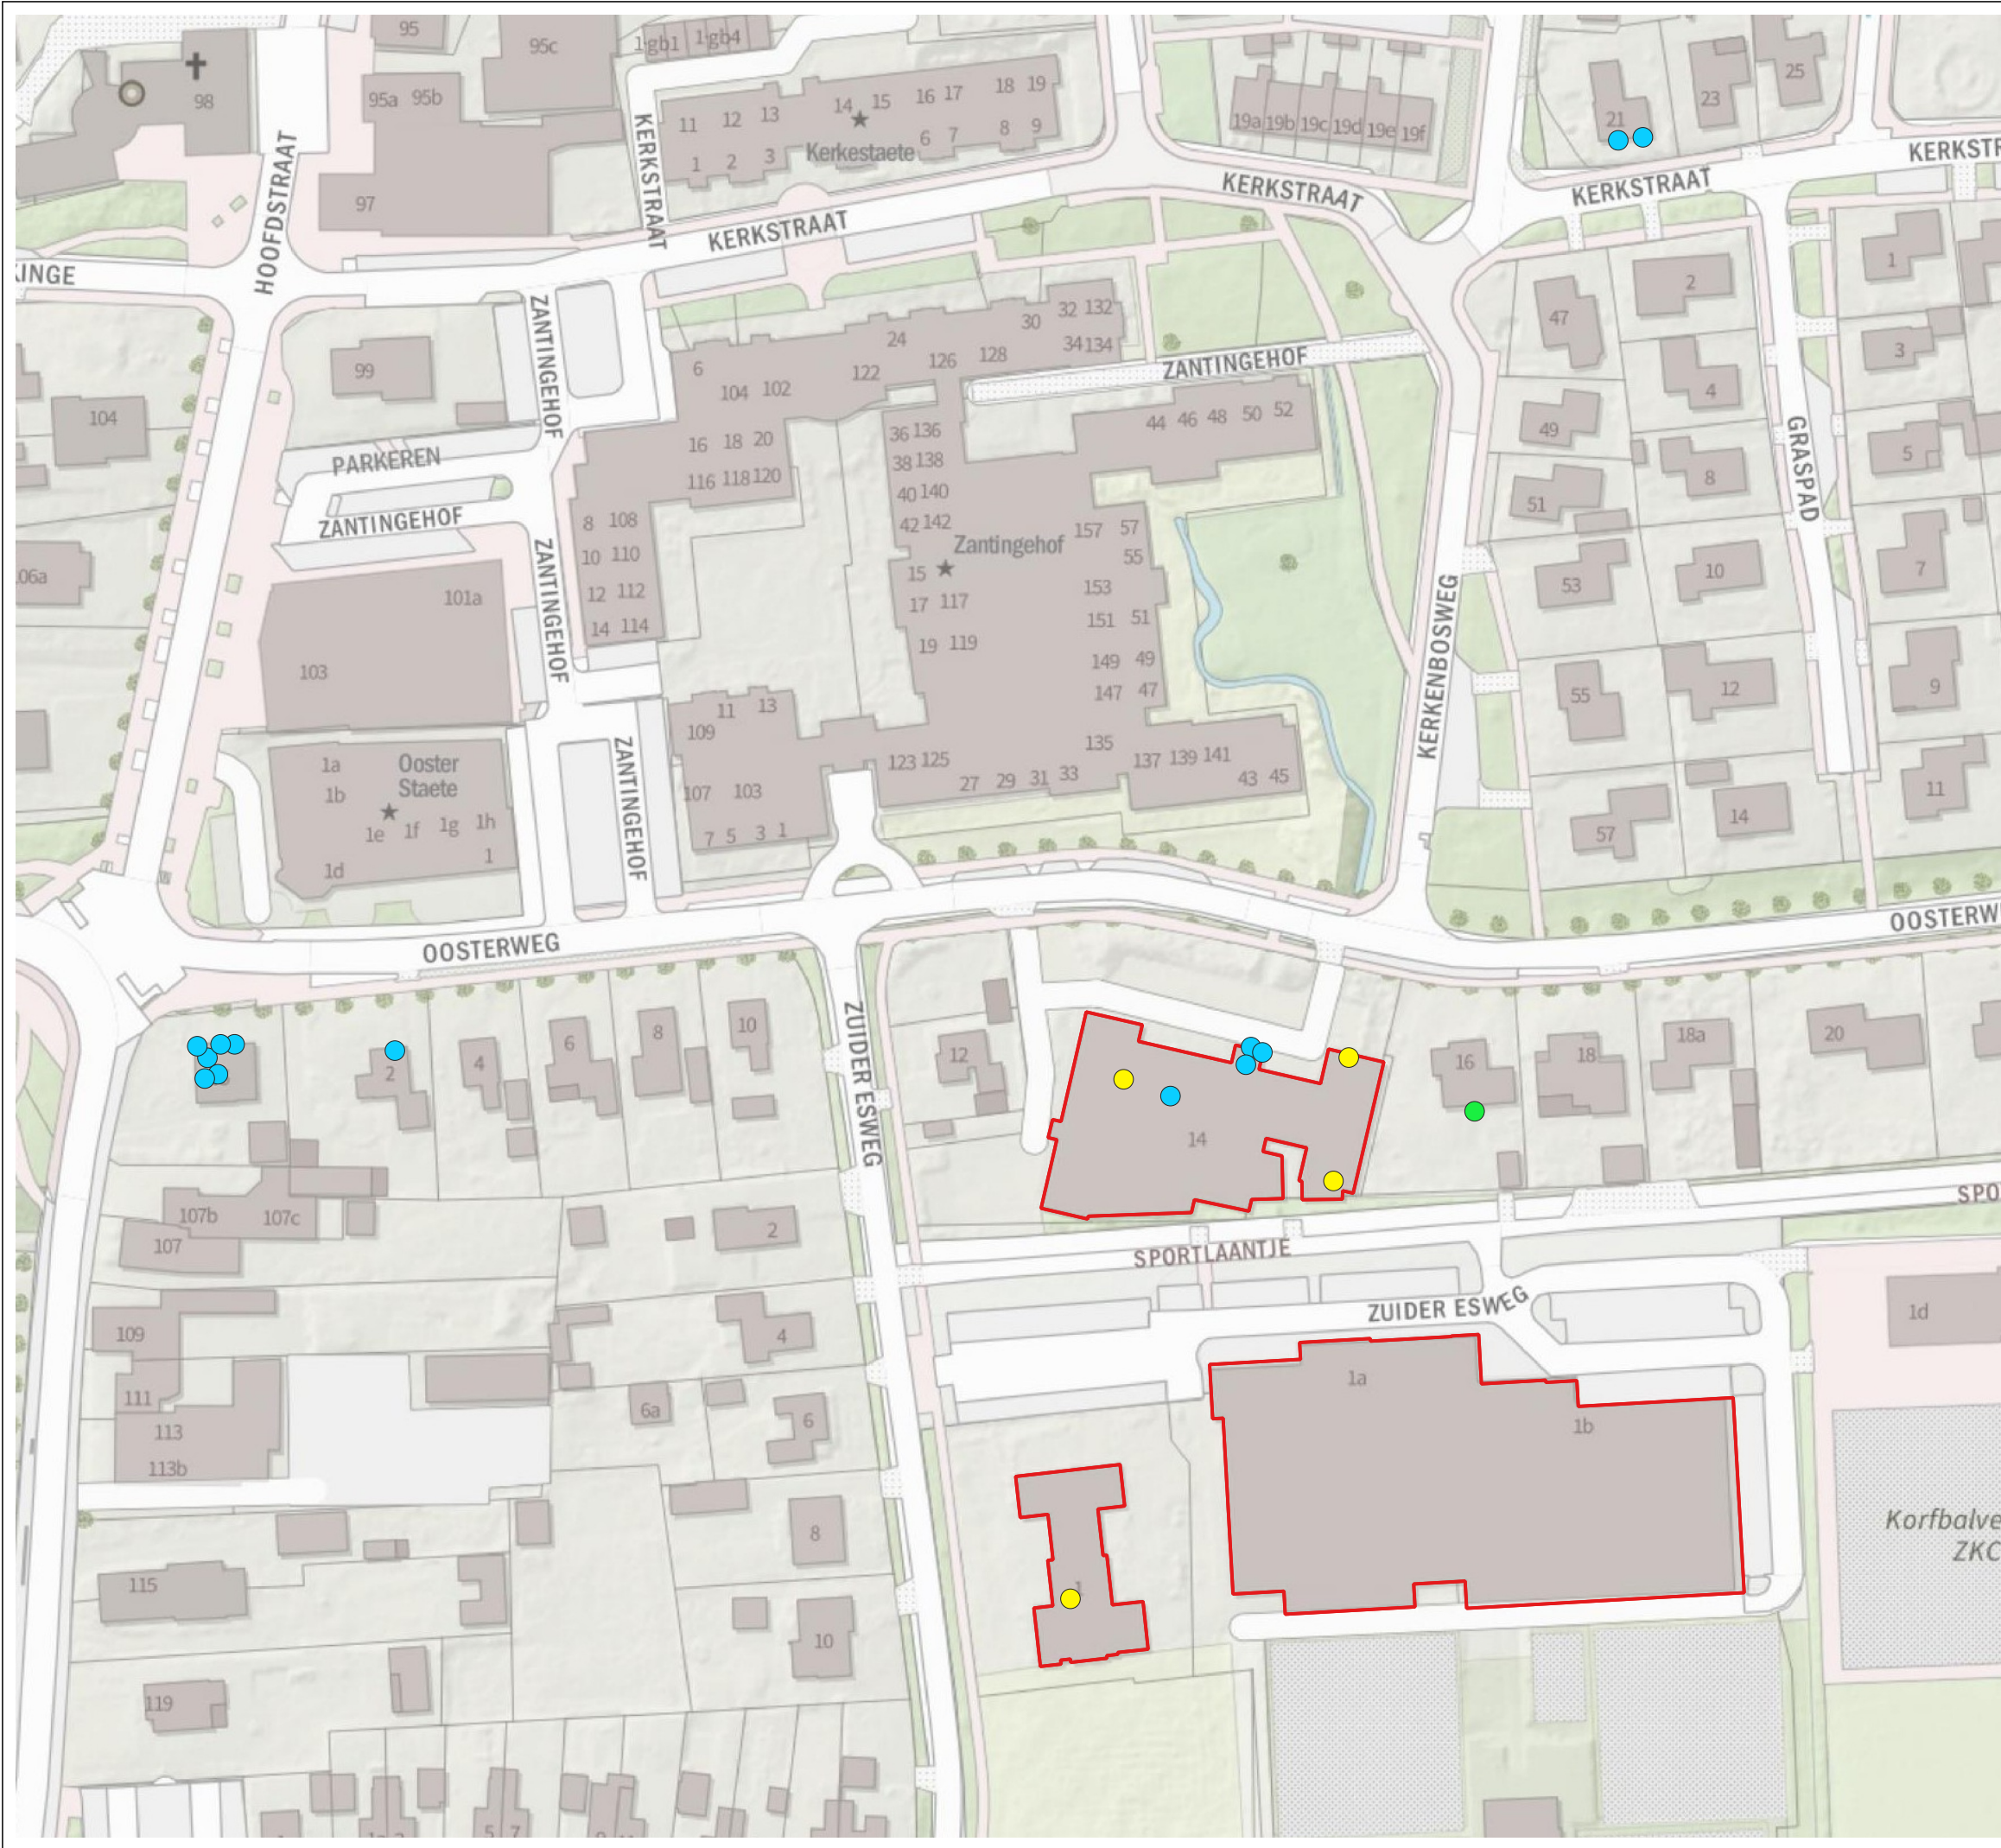
## Resultaten soortenonderzoek

Tijdens het vleermuisonderzoek zijn binnen het projectgebied geen verblijfplaatsen van vleermuizen vastgesteld. Wel is buiten de invloedsfeer van de werkzaamheden een paarverblijfplaats van gewone dwergvleermuis vastgesteld in de woning Sportlaantje 16 (bijlage 1). Het nemen van vervolgstappen in het kader van de Wet natuurbescherming is niet aan de orde voor verblijfplaatsen van vleermuizen.
