| Onderwerp: | <b>verkennend milieukundig bodemonderzoek volgens NEN 5740+A1 Eursinge E, nrs. 4288 en 6557 (ged.) te Eursinge</b> |
| Projectnummer: | <b>20-M9355</b> |
| Opdrachtgever: | <b>De Stijl Buro voor Bouwen-Ruimte-Milieu</b> |
| Datum: | <b>9 september 2020</b> |

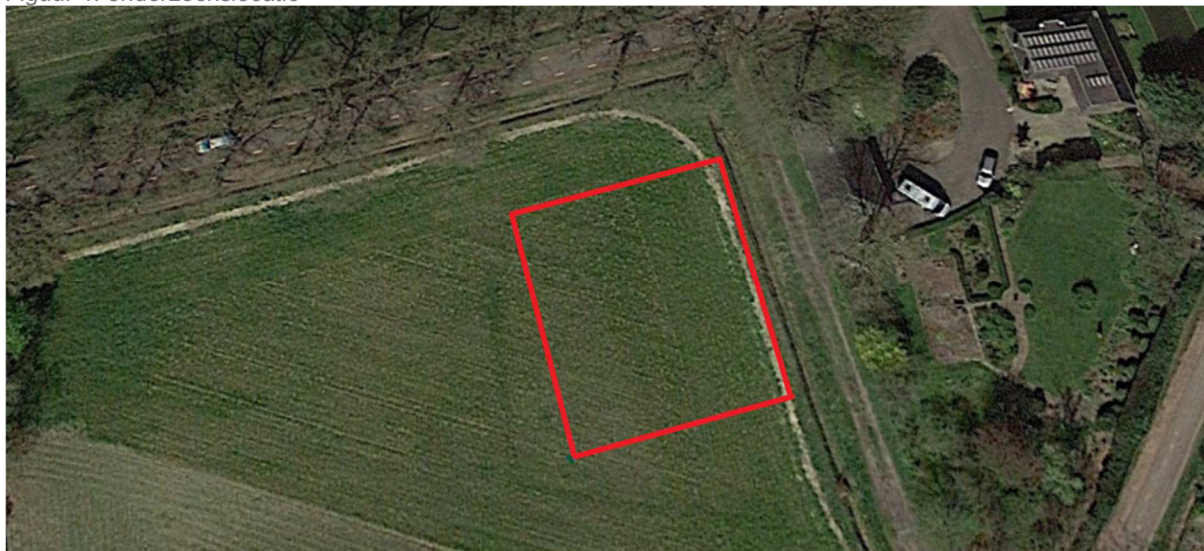
*Figuur 1. onderzoekslocatie*

Het onderhavige onderzoek, het geografisch besluitvormingsgebied, betreft het onderzochte onderzoekslocatie, zoals weergegeven in bijlage 2.
