| Onderwerp: | <b>verkennend milieukundig bodemonderzoek en<br/>verkennend onderzoek asbest in grond<br/>Westerveldseweg nr. 15 te Zuidwolde</b> |
| Projectnummer: | <b>22-M10337</b> |
| Opdrachtgever: | <b>dhr. A. Santing</b> |
| Datum: | <b>18 mei 2022</b> |

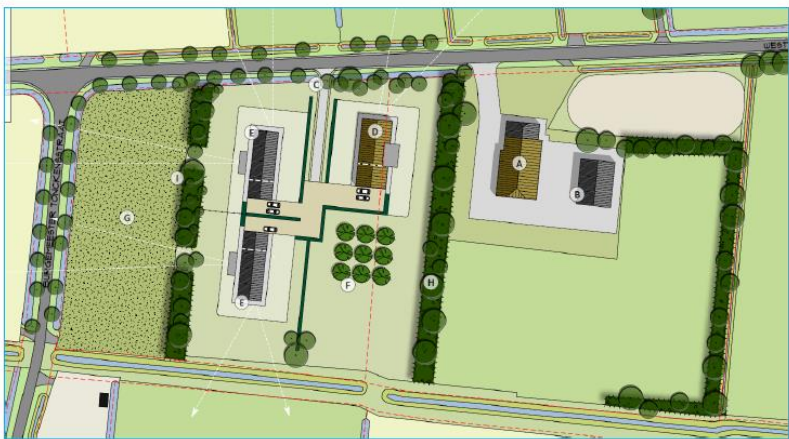
| | <p><b>LEGENDA</b></p> <p>A. BESTAANDE BOERDERIJWONING<br/>B. VERKLEIND BIJGEBOUW (150 m2)<br/>C. INTERNE GEZAMENLIJKE ONTSLUITINGSWEG<br/>D. SCHUURVILLA MET INPANDIG BIJGEBOUW (HOOFD)<br/>E. SCHUURWONINGEN MET INPANDIG BIJGEBOUW</p> <p><i>figuur 1: ligging onderzoekslocatie</i></p> <p>Het onderhavige onderzoek heeft alleen betrekking op het terreindeel zoals opgenomen in bijlage 2.</p> |

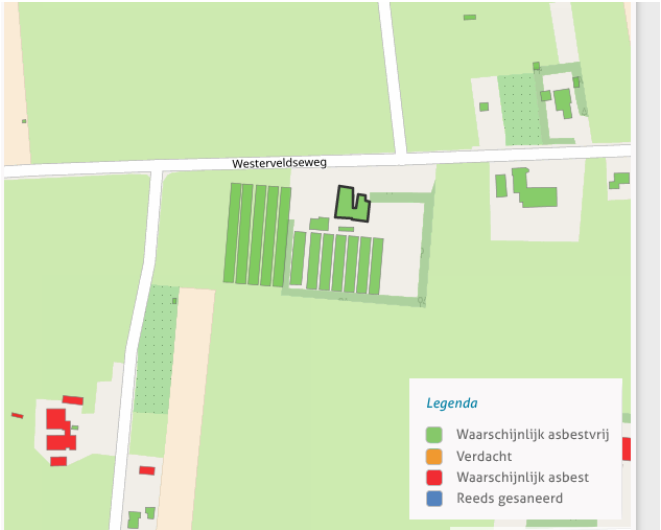
| <p><b>Aanwezigheid asbest</b></p> | <p>Op basis van de provinciale asbestdakenkaart worden daken van de afgebroken gebouwen op de locatie aangemerkt als verdacht voor asbest.</p> <p><i>figuur 2: asbestdakenkaart provincie Overijssel</i></p> <p>Voor zover bekend waren de daken van de zuidelijke stallen bij aanvang voorzien van asbesthoudende daken. Deze zijn rond 2013-2014 reeds gesaneerd.</p> <p>Volgens informatie van de eigenaar was de recent afgebroken stallen geen asbesthoudend materiaal verwerkt.</p> <p>Er is geen informatie bekend omtrent de evt. aanwezigheid van asbest in de bodem t.p.v. het plangebied.<br/>Er bestaat altijd de mogelijkheid dat asbest (afval/puin) ed. is begraven. Op voorhand is hiervan geen informatie bekend.</p> |

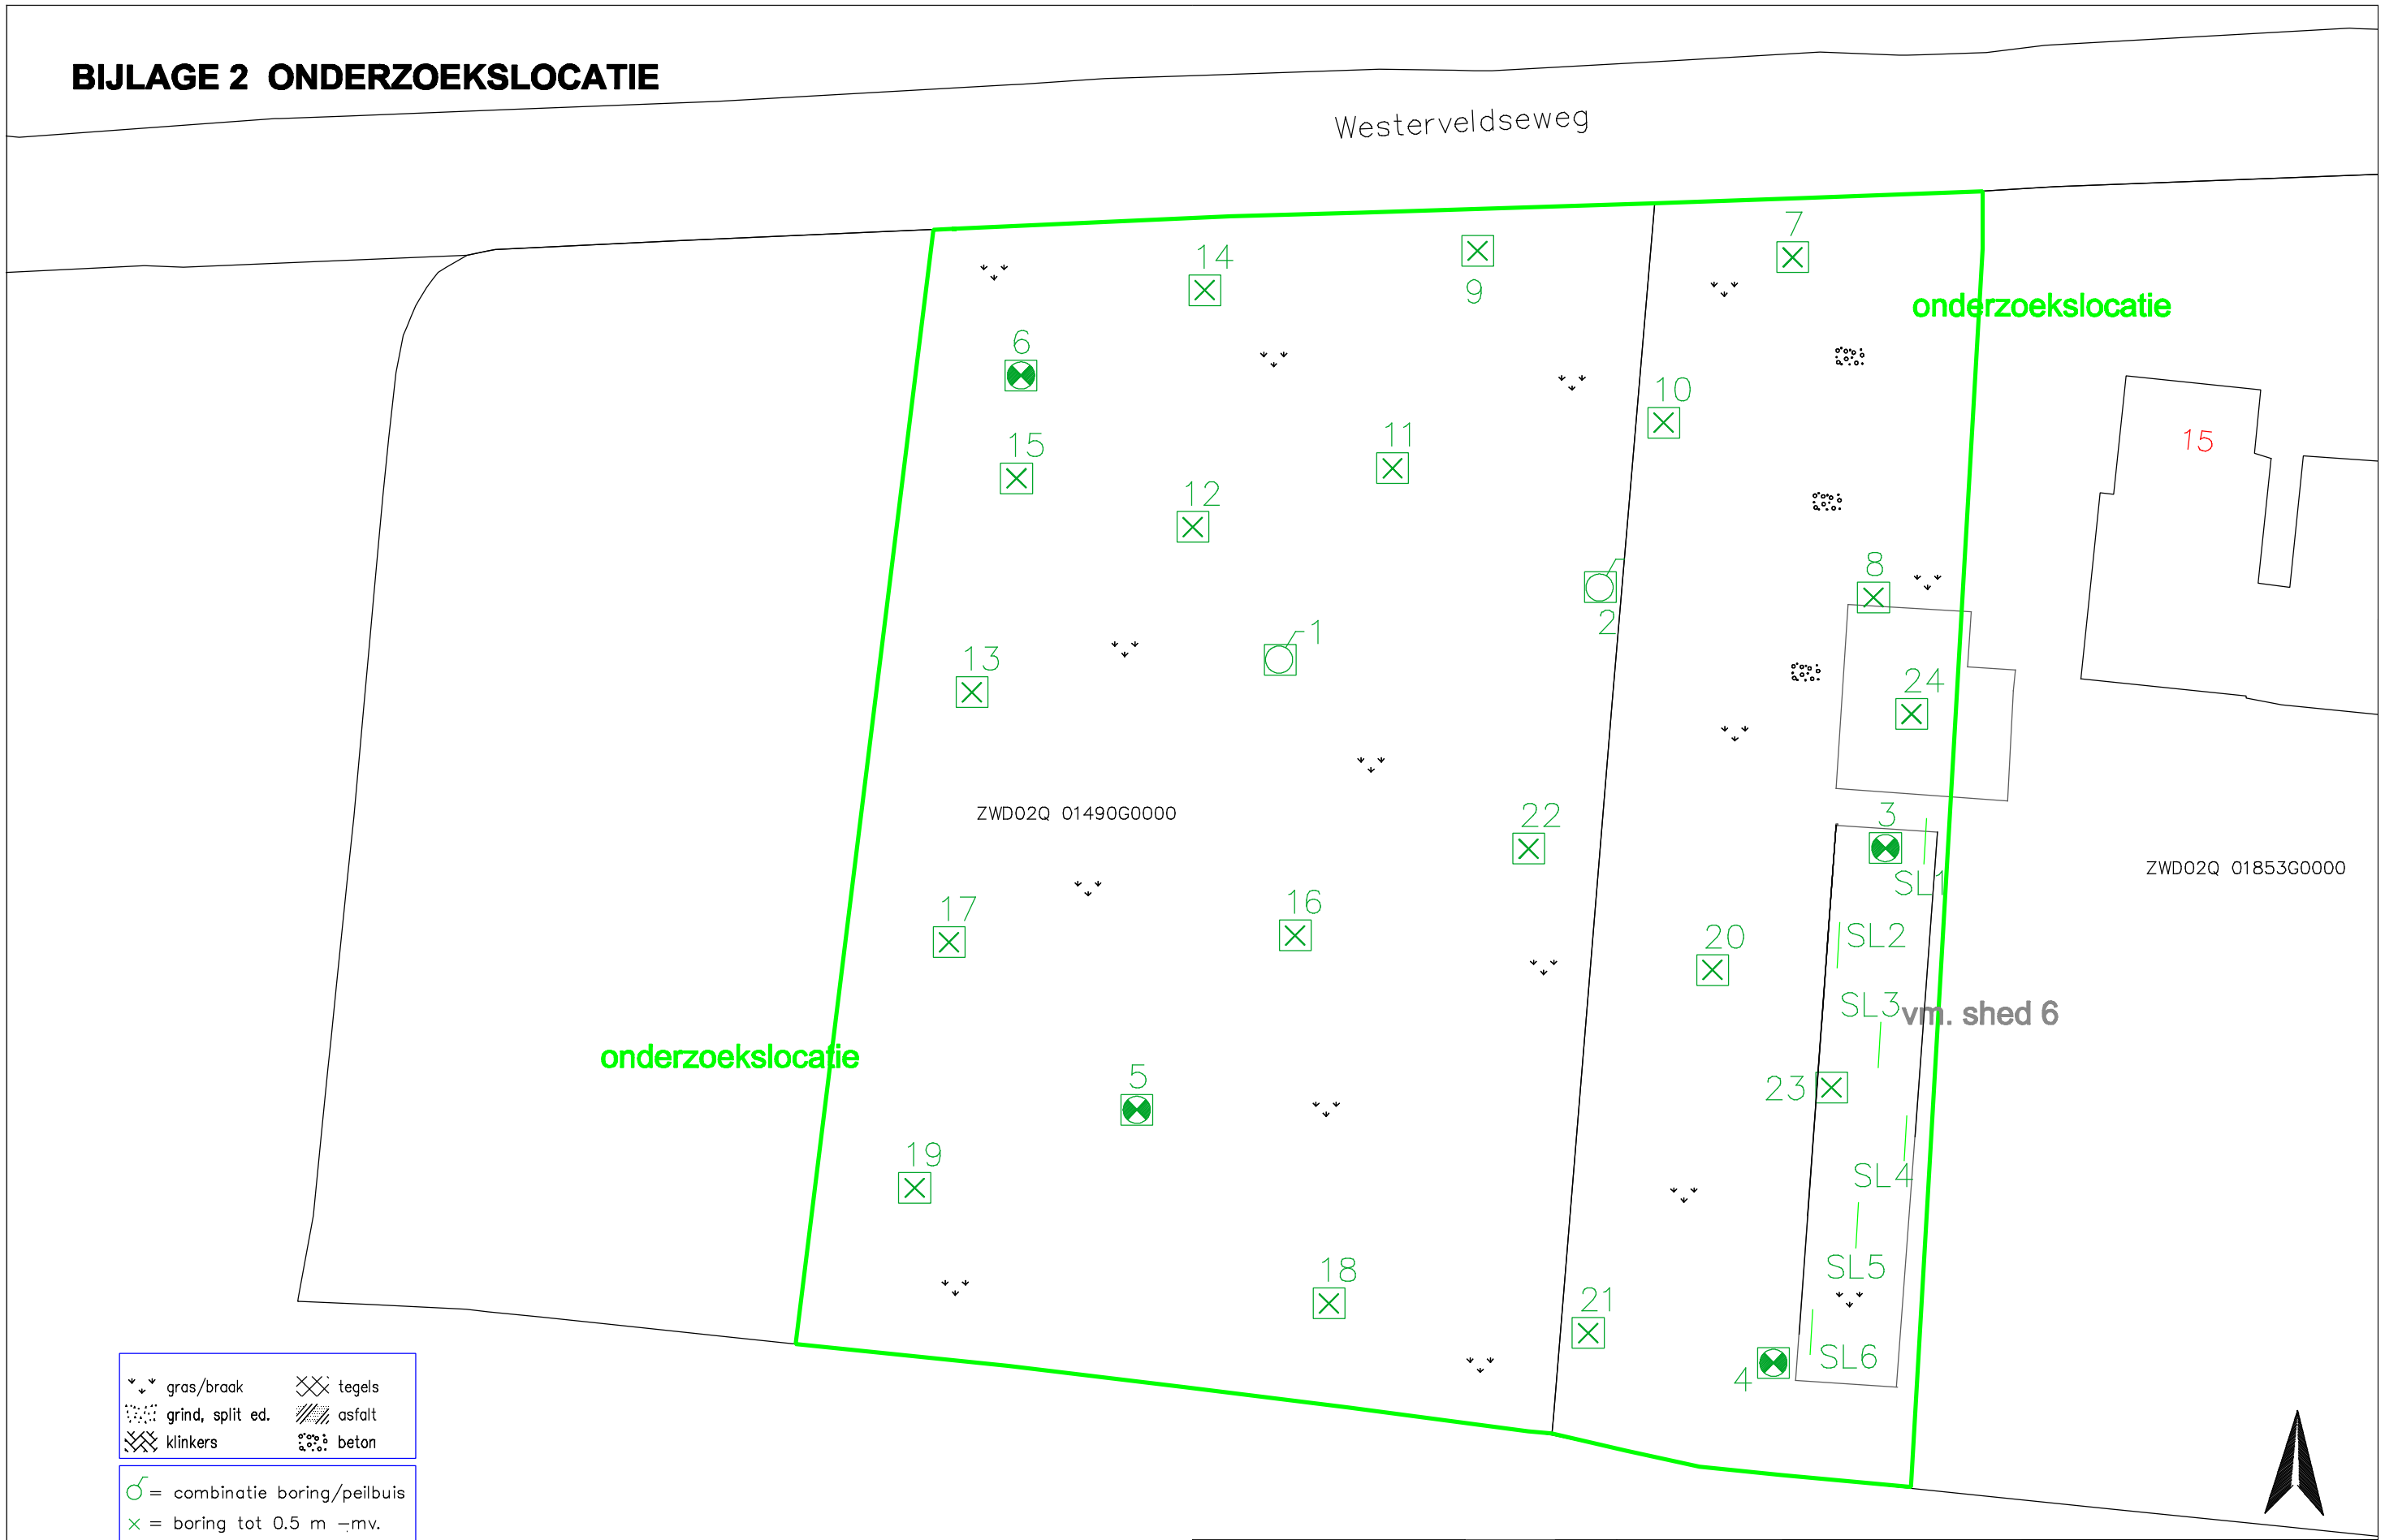
BIJLAGE 2 ONDERZOEKSLOCATIE

Het onderhavige onderzoek, het geografisch besluitvormingsgebied, betreft het onderzochte deel van de locatie zoals weergegeven in bijlage 2.

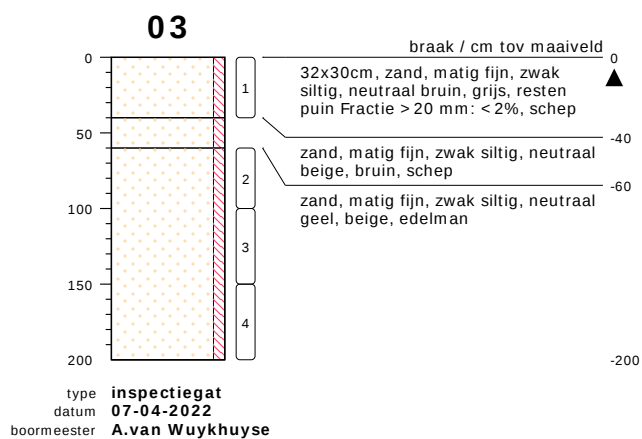
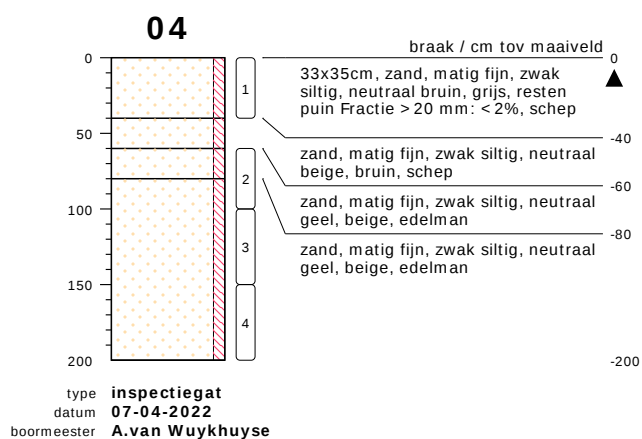
## bodemprofielen **BIJLAGE 3: PROFIELEN**

onderzoek **Westerveldseweg 15, Zuidwolde**  
projectcode **22-M10337**  
getekend conform **NEN 5104**

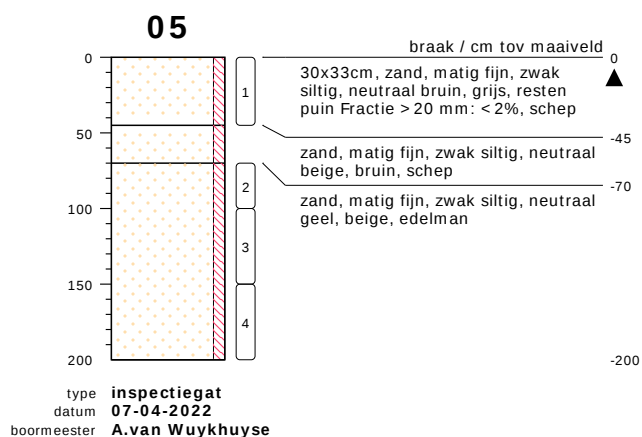
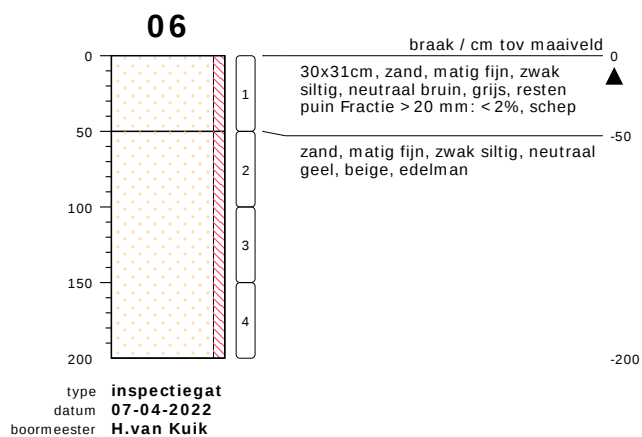
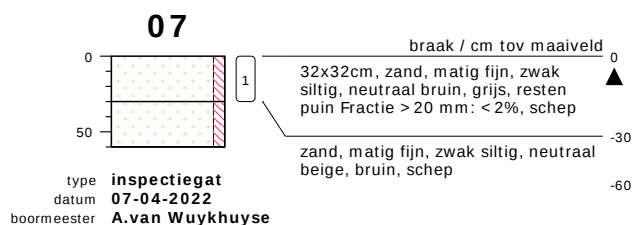
onderzoek **Westerveldseweg 15, Zuidwolde**  
projectcode **22-M10337**  
getekend conform **NEN 5104**

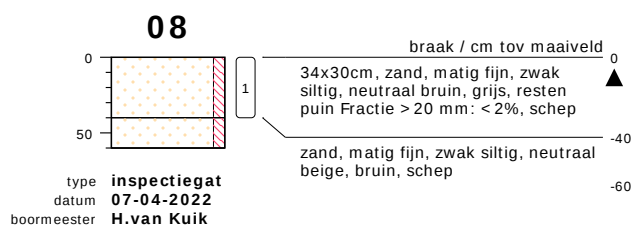
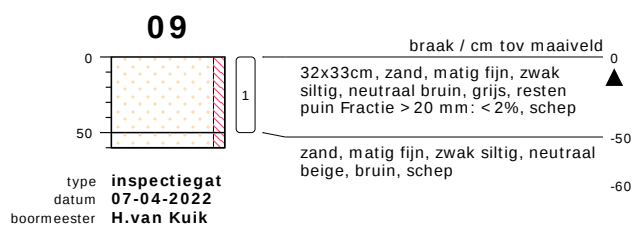
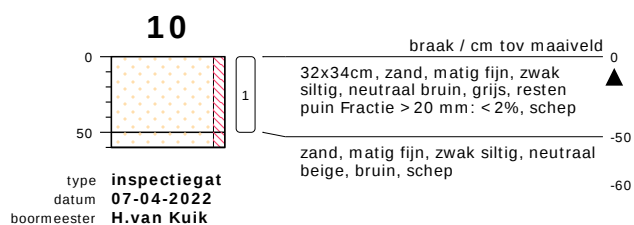
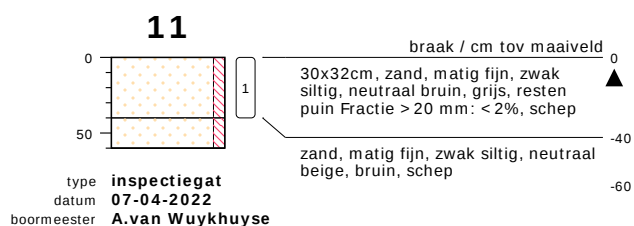
## bodemprofielen **BIJLAGE 3: PROFIELEN**

onderzoek **Westerveldseweg 15, Zuidwolde**  
projectcode **22-M10337**  
getekend conform **NEN 5104**

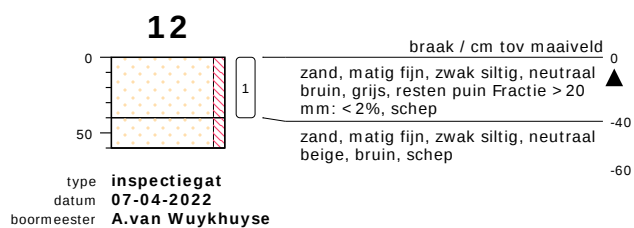
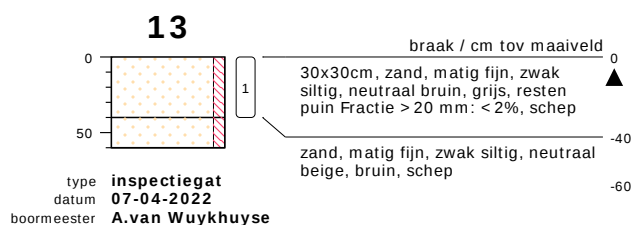
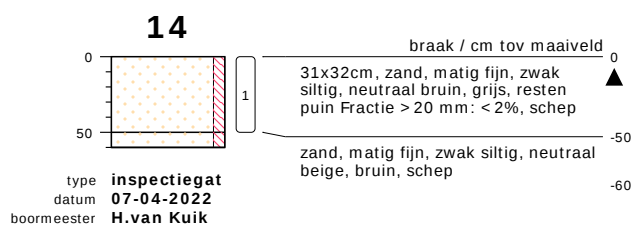
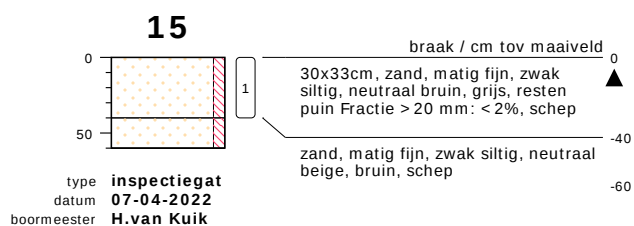
## bodemprofielen **BIJLAGE 3: PROFIELEN**

onderzoek **Westerveldseweg 15, Zuidwolde**  
 projectcode **22-M10337**  
 getekend conform **NEN 5104**

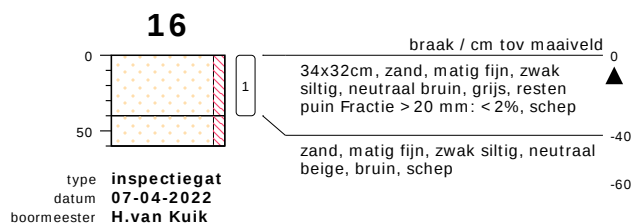
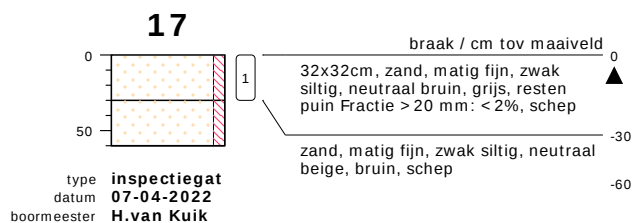
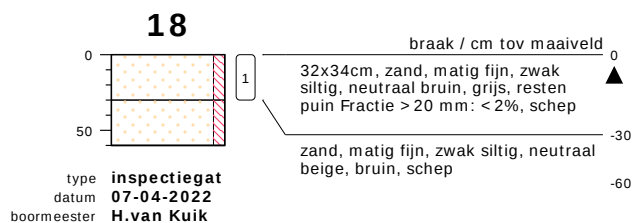
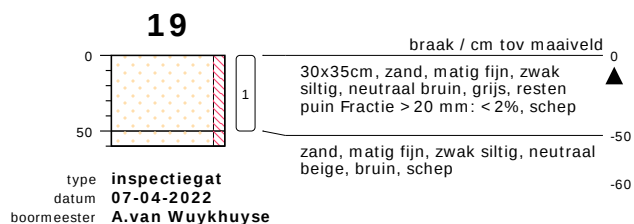
## bodemprofielen **BIJLAGE 3: PROFIELEN**

onderzoek **Westerveldseweg 15, Zuidwolde**  
 projectcode **22-M10337**  
 getekend conform **NEN 5104**

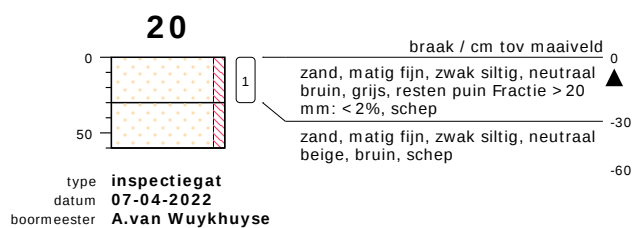
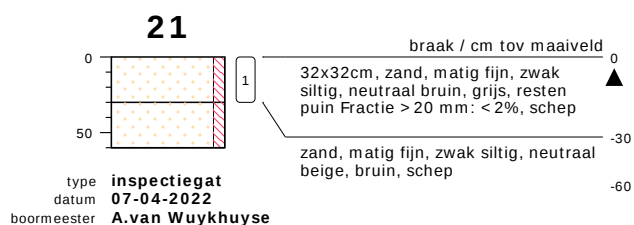
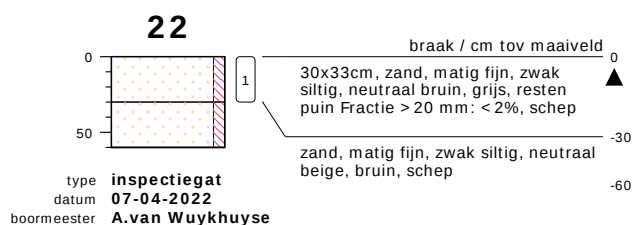
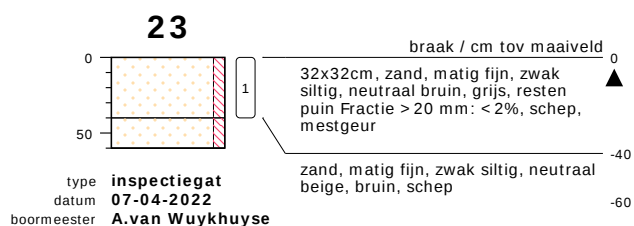
## bodemprofielen **BIJLAGE 3: PROFIELEN**

onderzoek **Westerveldseweg 15, Zuidwolde**  
projectcode **22-M10337**  
getekend conform **NEN 5104**

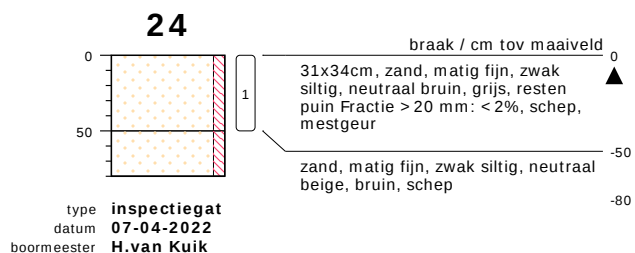
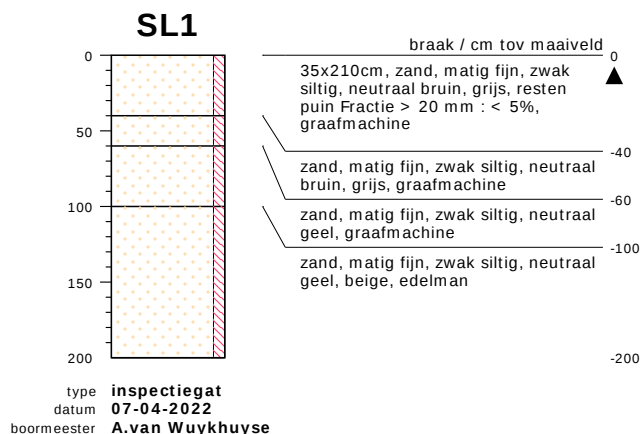
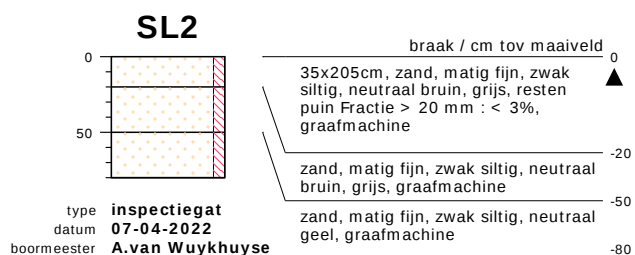
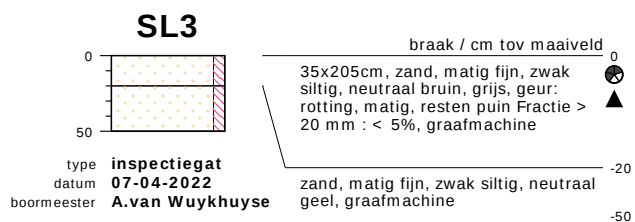
## bodemprofielen **BIJLAGE 3: PROFIELEN**

onderzoek **Westerveldseweg 15, Zuidwolde**  
projectcode **22-M10337**  
getekend conform **NEN 5104**

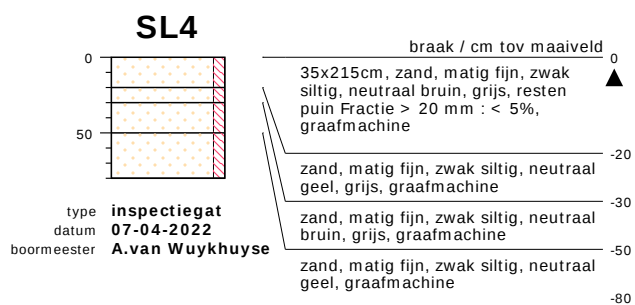
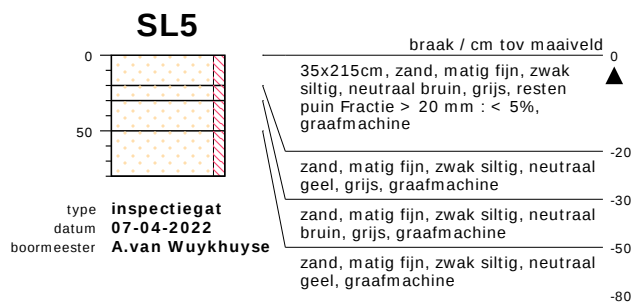
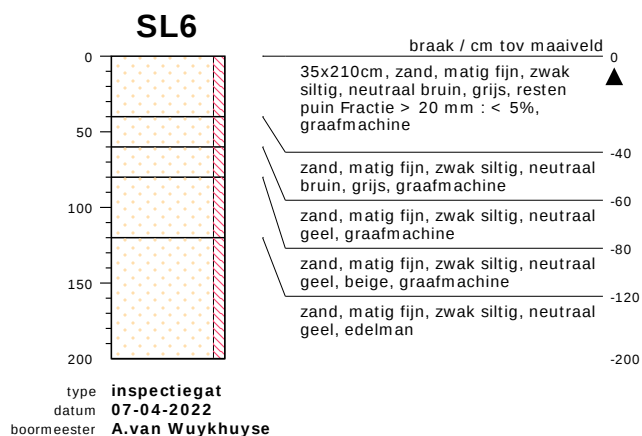
## bodemprofielen **BIJLAGE 3: PROFIELEN**

onderzoek **Westerveldseweg 15, Zuidwolde**  
projectcode **22-M10337**  
getekend conform **NEN 5104**

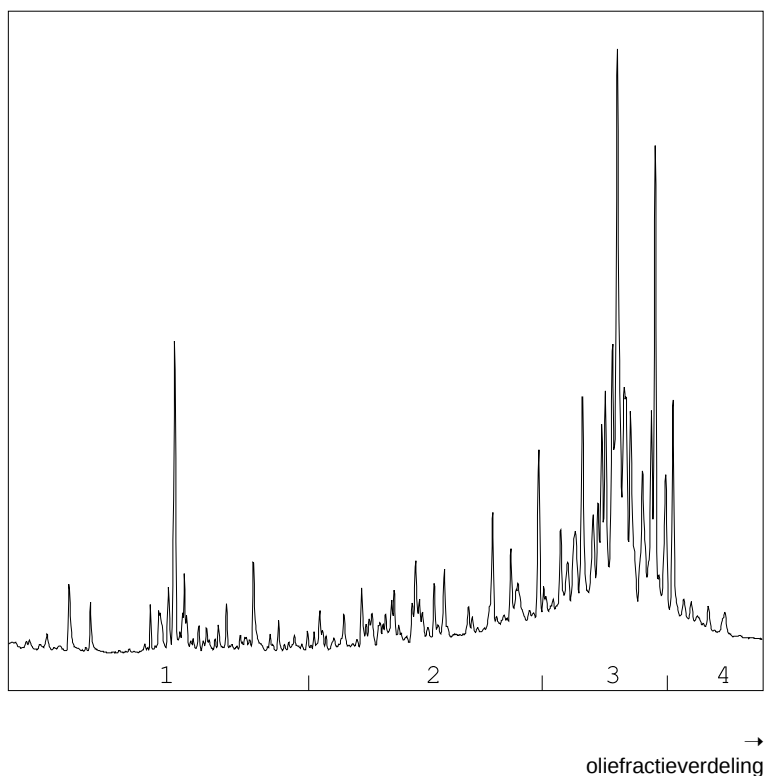
## OLIECHROMATOGRAM

Monstercode : 7136561  
Uw project : OPID 150403847#22-M10337-Westerveldseweg 15 Zuidwolde  
omschrijving  
Uw referentie : MM1, 08: 0-40, 24: 0-50  
Methode : minerale olie (florisil clean-up)

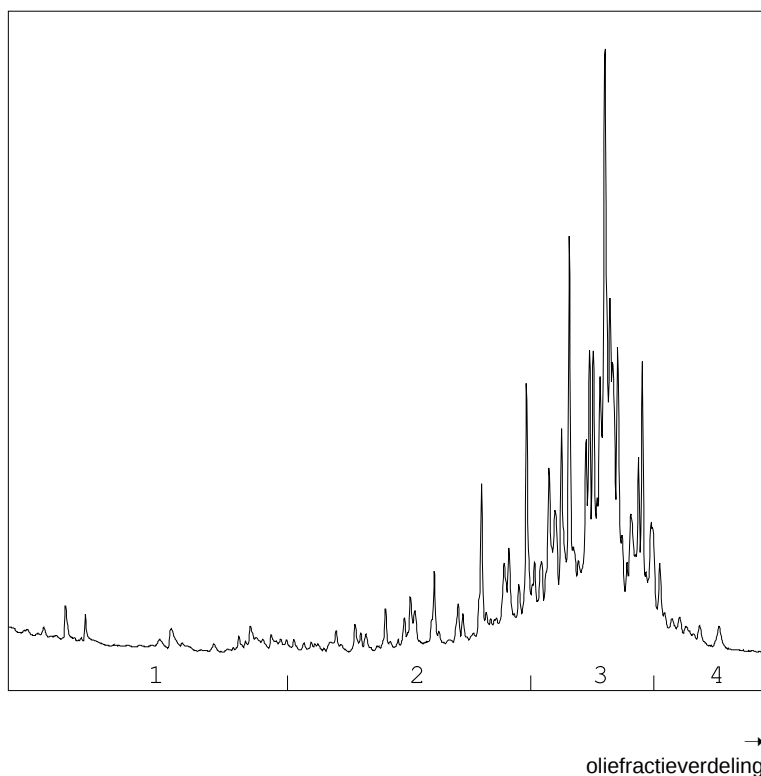
## OLIECHROMATOGRAM

**Monstercode** : 7136562  
**Uw project omschrijving** : OPID 150403847#22-M10337-Westerveldseweg 15 Zuidwolde  
**Uw referentie** : MM2, 07: 0-30, 09: 0-50, 10: 0-50, 11: 0-40  
**Methode** : minerale olie (florisil clean-up)

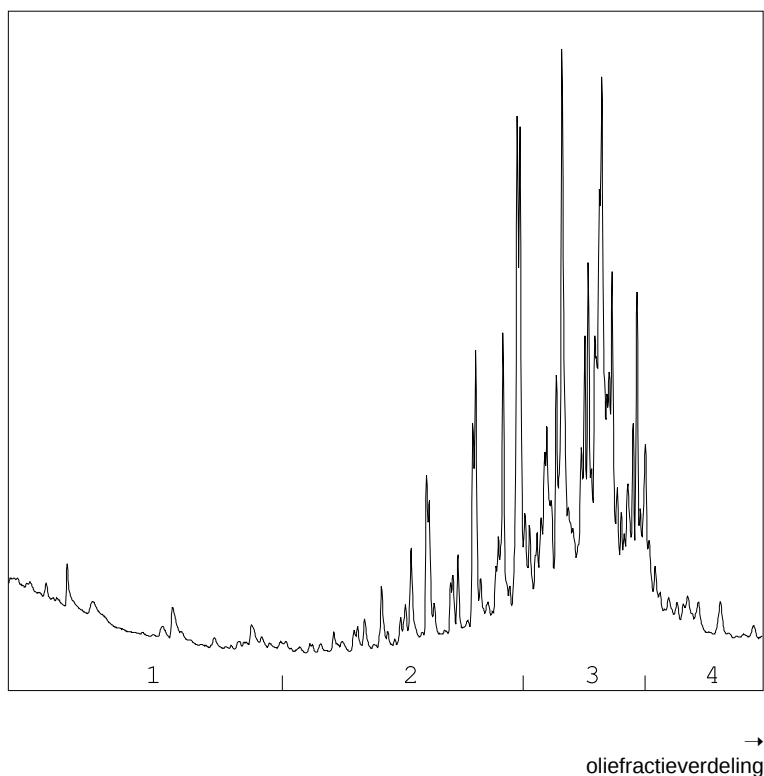
## OLIECHROMATOGRAM

**Monstercode** : 7136563  
**Uw project** : OPID 150403847#22-M10337-Westerveldseweg 15 Zuidwolde  
**omschrijving**  
**Uw referentie** : MM3, 06: 0-50, 01: 0-50, 12: 0-40, 13: 0-40  
**Methode** : minerale olie (florisil clean-up)

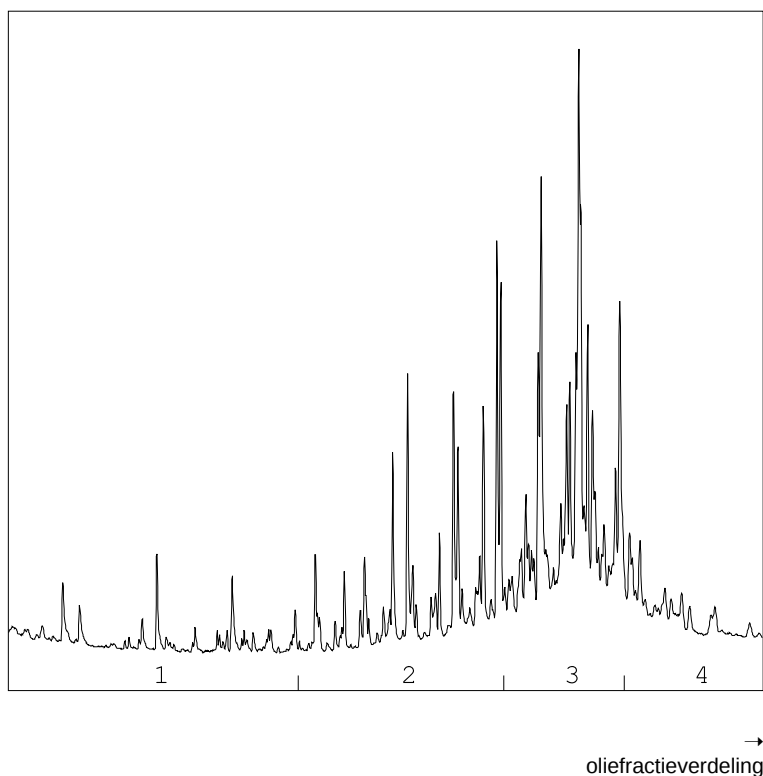
## OLIECHROMATOGRAM

Monstercode : 7136564  
Uw project : OPID 150403847#22-M10337-Westerveldseweg 15 Zuidwolde  
omschrijving  
Uw referentie : MM4, 05: 0-45, 16: 0-40, 17: 0-30, 19: 0-50  
Methode : minerale olie (florisil clean-up)

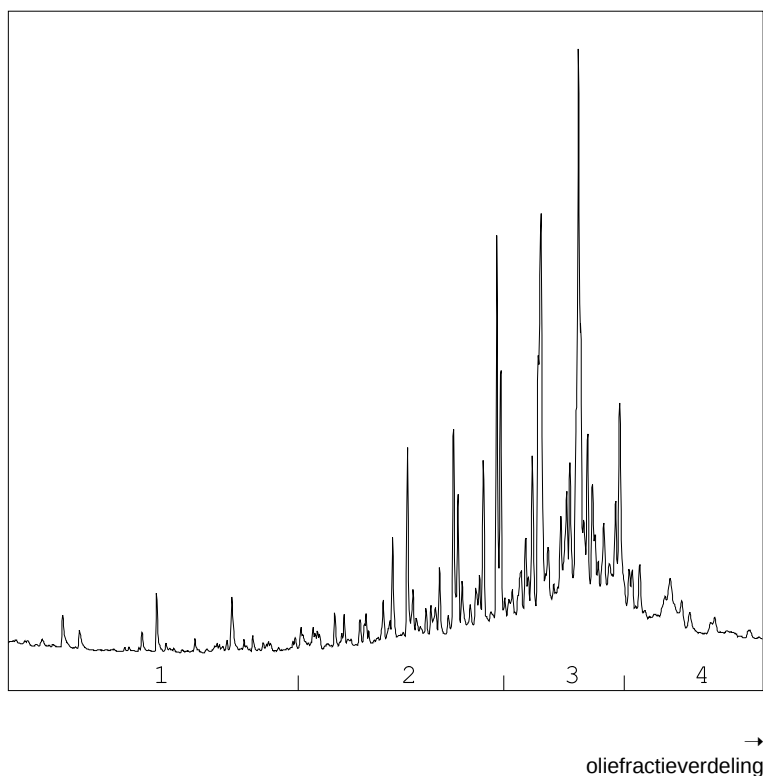
## OLIECHROMATOGRAM

Monstercode : 7136565  
Uw project : OPID 150403847#22-M10337-Westerveldseweg 15 Zuidwolde  
omschrijving  
Uw referentie : MM5, 03: 0-40, 04: 0-40, 22: 0-30, 23: 0-40  
Methode : minerale olie (florisil clean-up)
