| Onderwerp: | <b>verkennend milieukundig bodemonderzoek volgens NEN 5740+A1 Achter Meester Harm Smeengestraat nr. 33 te Ruinen</b> |
| Projectnummer: | <b>21-M9842</b> |
| Datum: | <b>10 juni 2021</b> |

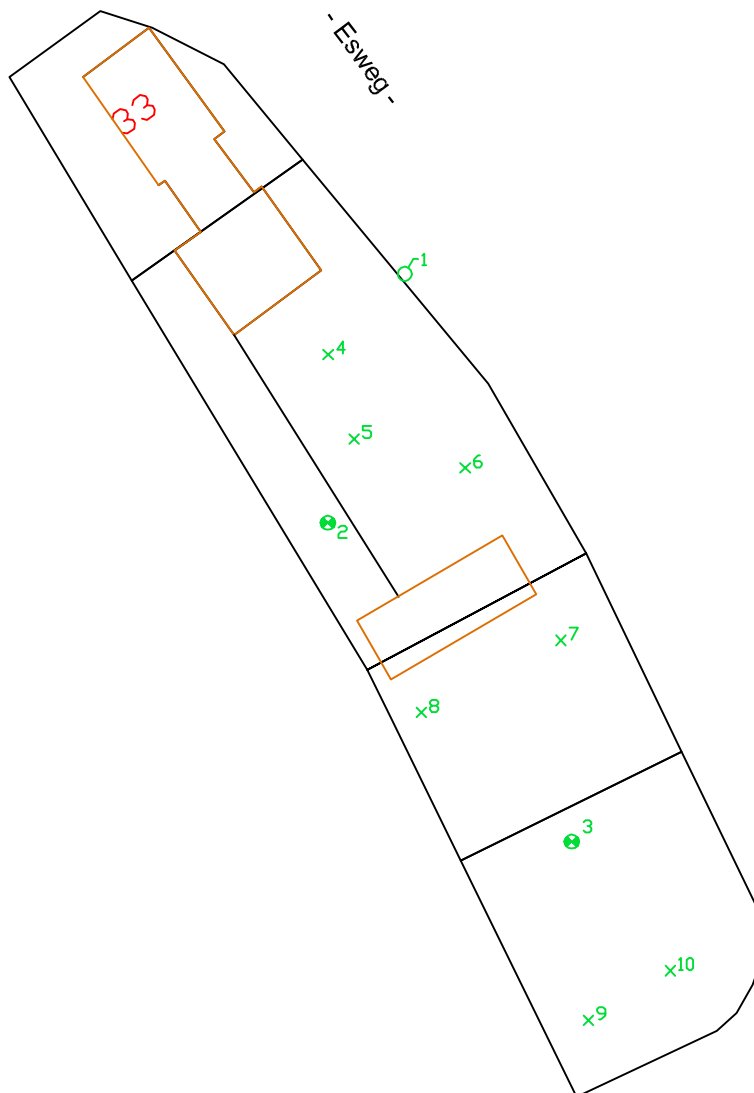
- Mr. Harm Smeengestraat -

- Esweg -

Het onderzoeksprogramma is ruimtelijk weergegeven in bijlage 2. In deze bijlage zijn alle geplaatste boringen geprojecteerd.

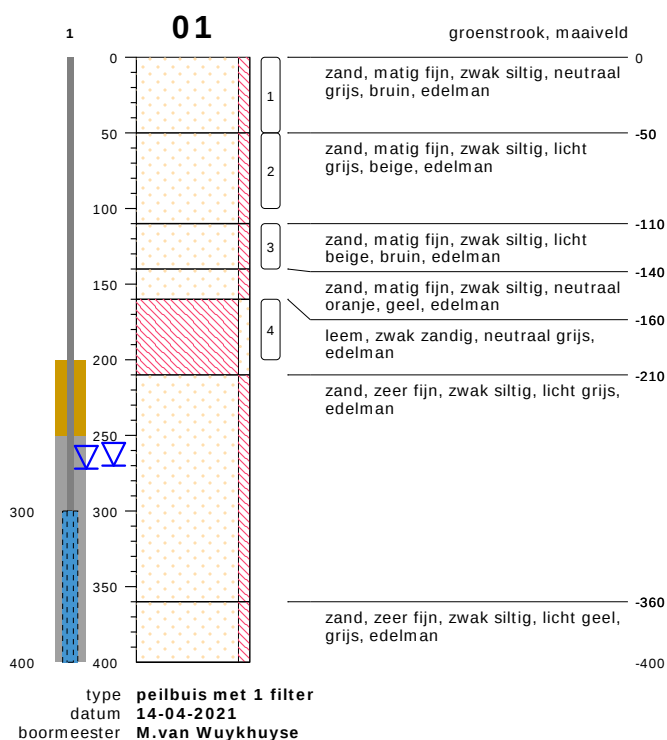
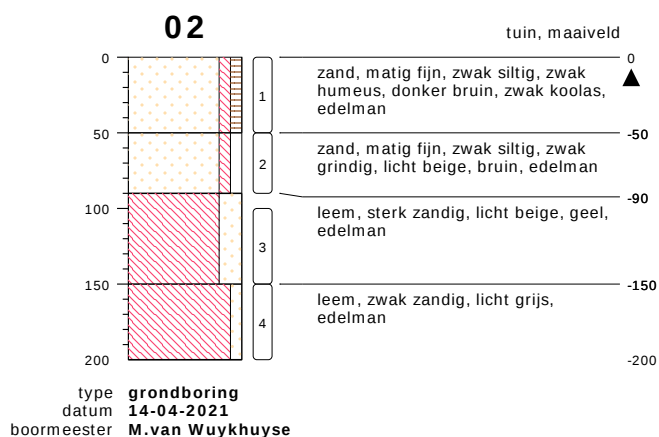
## bodemprofielen schaal 1:50

onderzoek **Mr. H. Smeengestraat 33, Ruinen**

getekend conform **NEN 5104**

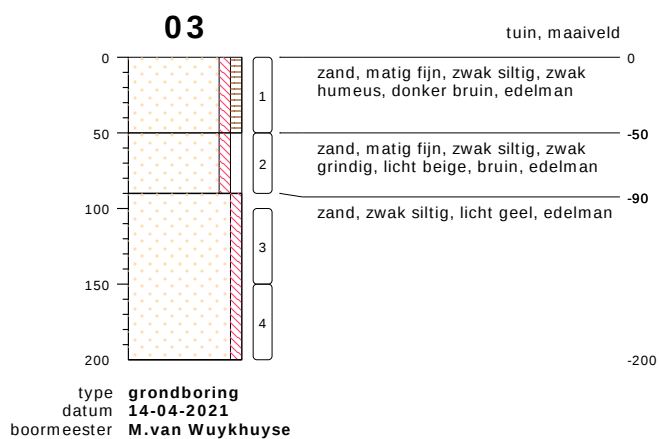
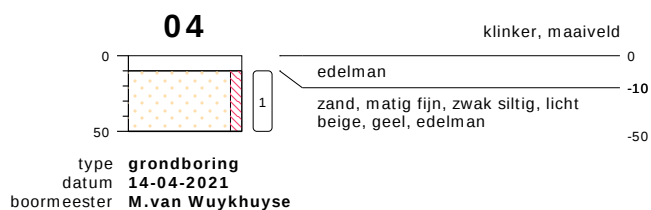
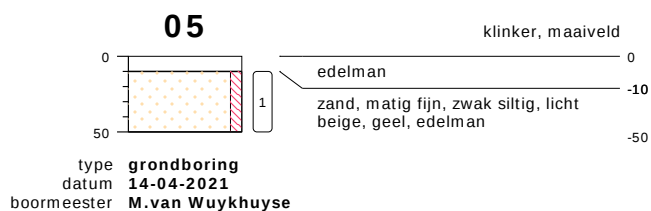
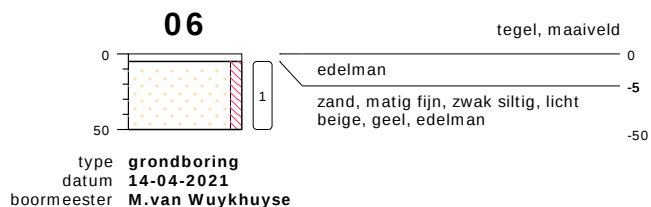
## bodemprofielen **schaal 1:50**

onderzoek **Mr. H. Smeengestraat 33, Ruinen**  
projectcode **21-M9842**  
getekend conform **NEN 5104**

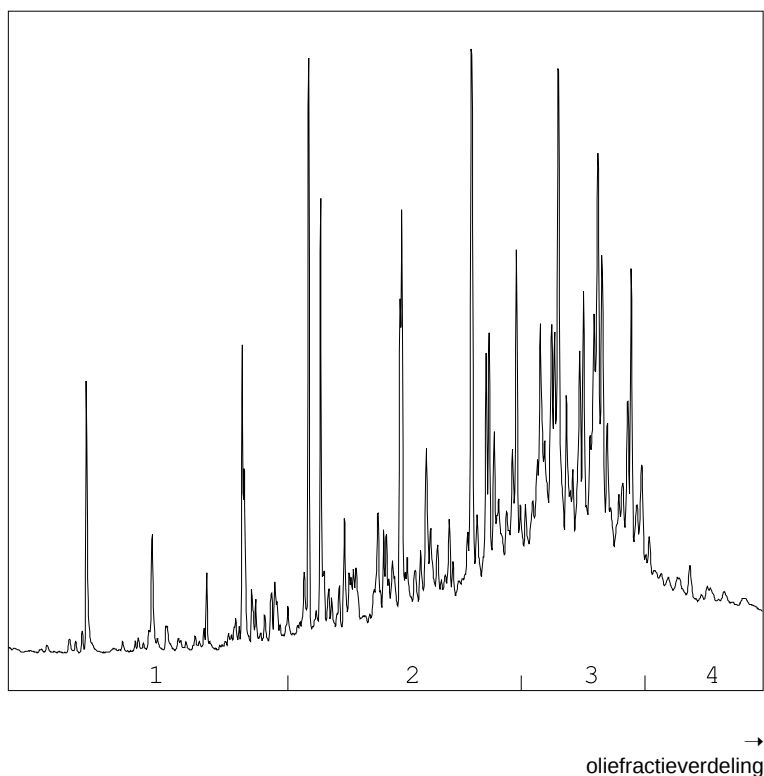
## OLIECHROMATOGRAM

Monstercode : 6701617  
Uw project : OPID 26444326#21-M9842-Mr. H. Smeengestraat 33 Ruinen  
omschrijving  
Uw referentie : 2, 02: 0-50  
Methode : minerale olie (florisil clean-up)

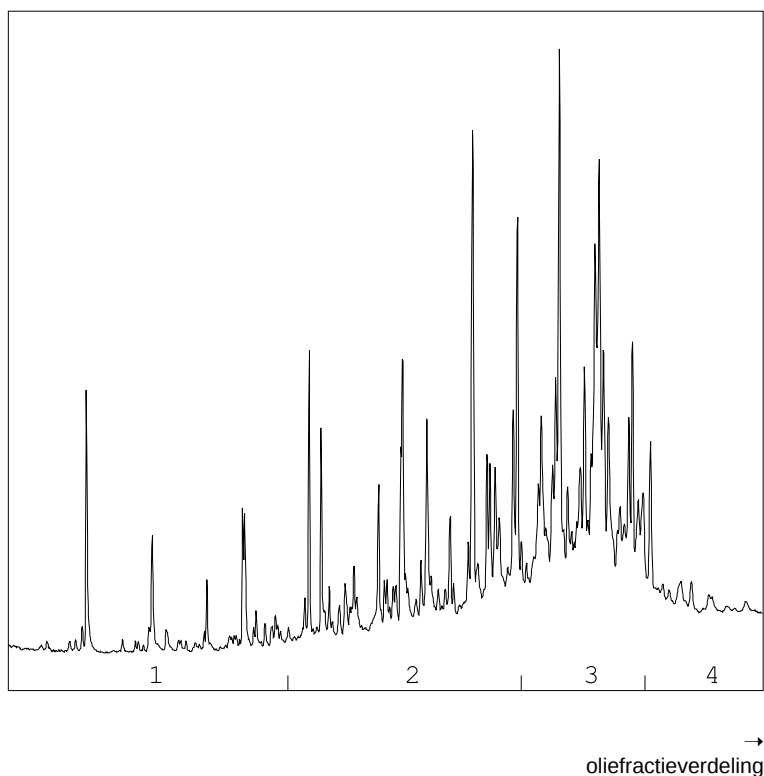
## OLIECHROMATOGRAM

Monstercode : 6701618  
Uw project : OPID 26444326#21-M9842-Mr. H. Smeengestraat 33 Ruinen  
omschrijving  
Uw referentie : 3, 03: 0-50, 07: 0-50, 08: 0-50, 09: 0-40  
Methode : minerale olie (florisil clean-up)
