Vooronderzoek bodem  
ter plaatse van:

**Fort 21  
te Veeningen**

**220078**

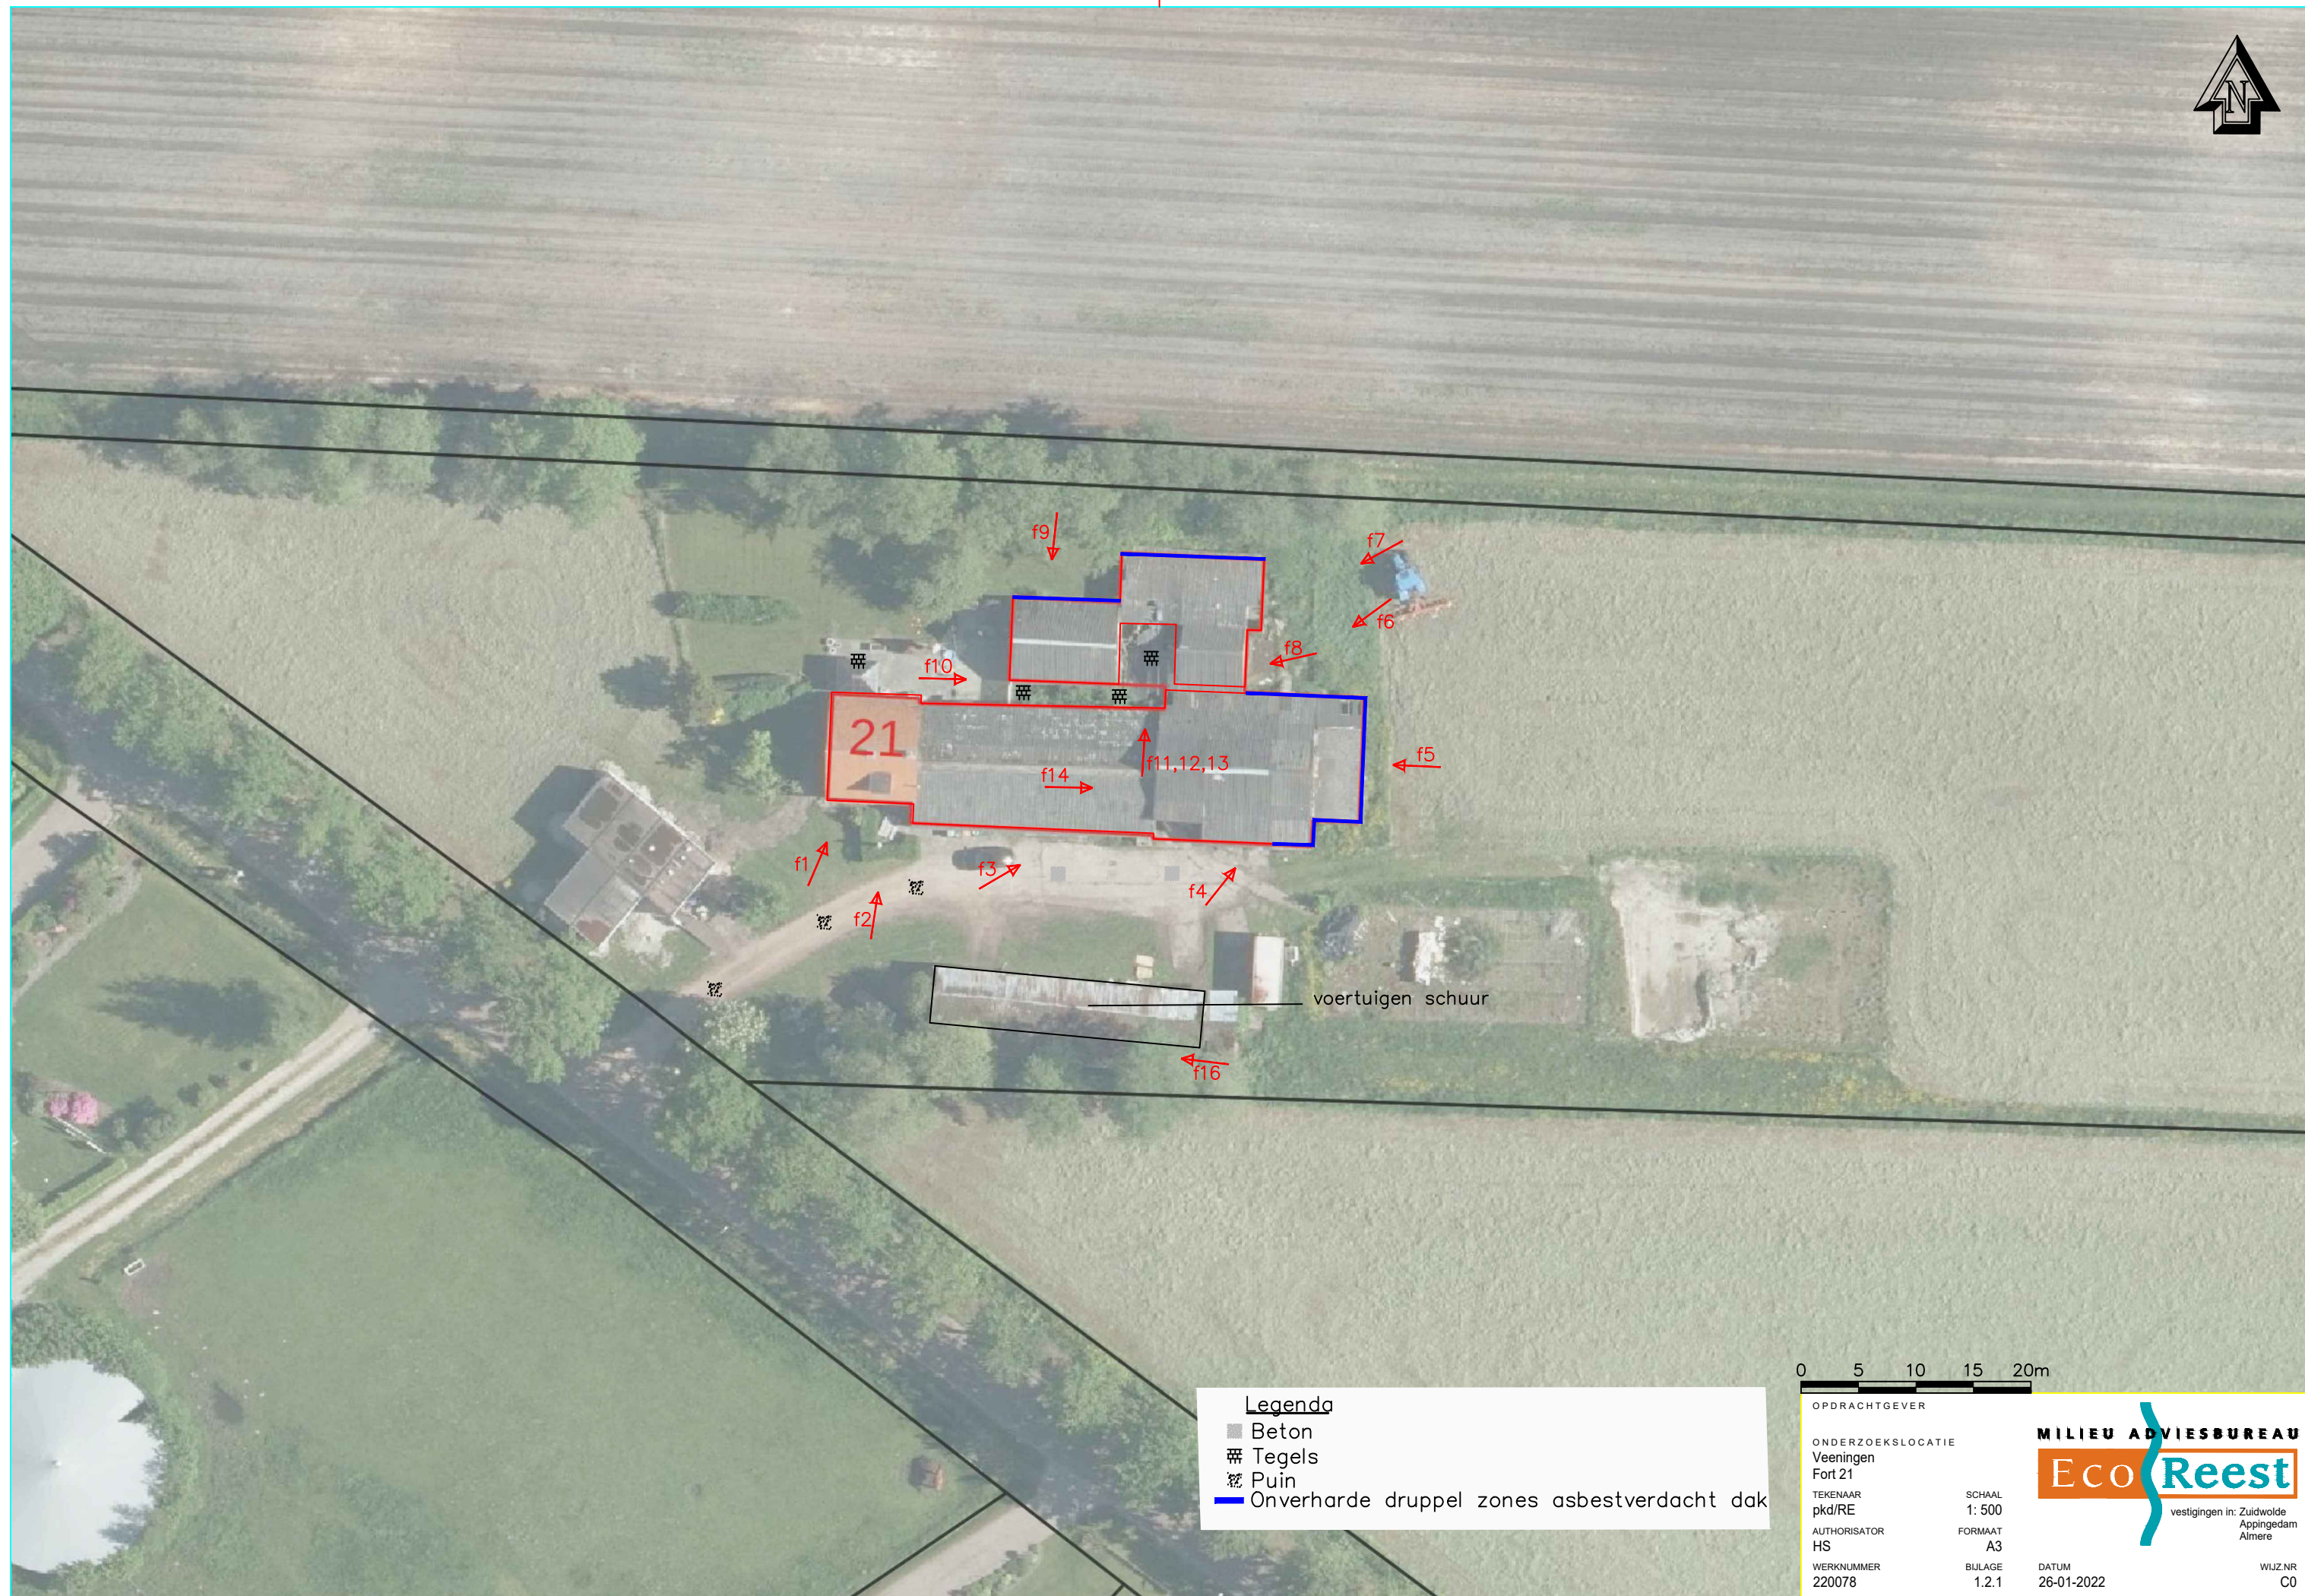
SCHAAL  
1: 500  
FORMAAT  
A3  
BIJLAGE  
1.2.1

- Beton
- Tegels
- Puin
- Onverharde druppel zones asbestverdacht dak
