## **SUPPLEMENT WELSTANDSNOTA**

**Karakteristieke panden in welstandsvrije gebieden**

**Kleine kernen noord**

**GEMEENTE DE WOLDEN**

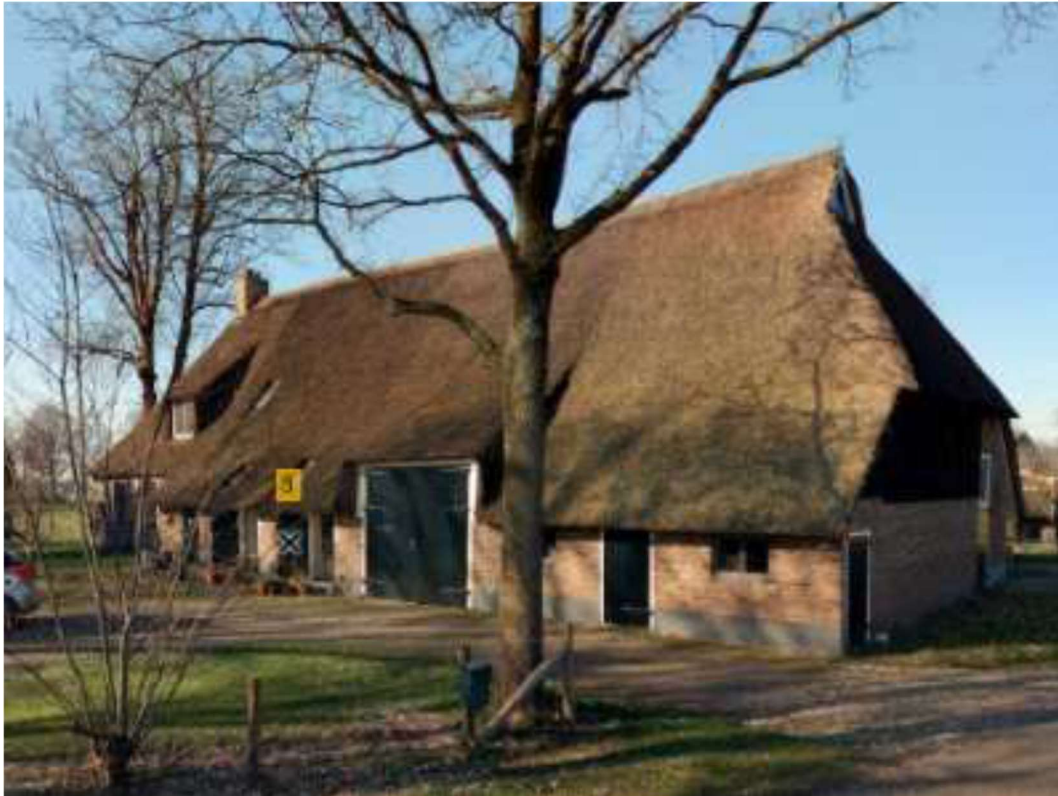
Voorbeeld karakteristiek pand: Dwingelerweg 3 in Ansen

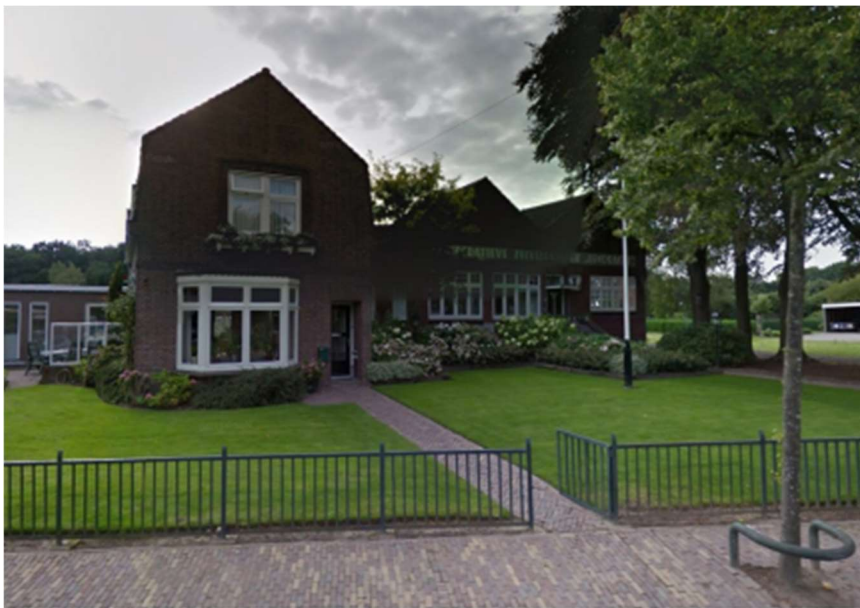
Zoals de brochure uit 2013 informatie en inspiratie gaf, is het ook voor karakteristieke panden nuttig om voorbeelden te laten zien. Wordt er respectvol gekeken naar de mogelijkheden dan kunnen er mooie en interessante projecten ontstaan. Een voorbeeld daarvan is de voormalige zuivelfabriek van Zuidwolde. Hier is een herbestemming toegepast om een woning te kunnen realiseren, waarbij de oude fabriek nog heel mooi herkenbaar is gebleven.

Voorbeeld: voormalige zuivelfabriek Zuidwolde (bron: googlemaps)

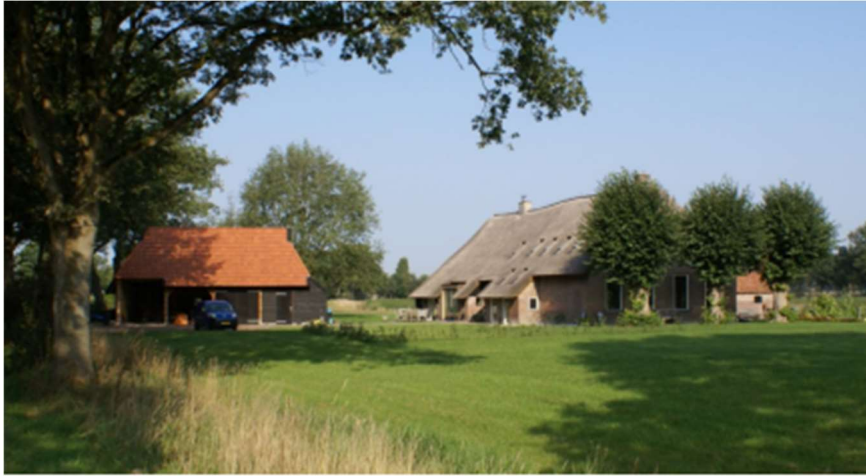
Een tweede voorbeeld ligt aan de Drochterweg in Zuidwolde. Hier werd een vervallen karakteristieke boerderij zo goed gerestaureerd, dat deze in 2019 is aangewezen als provinciaal monument.

Voorbeeld: boerderij aan de Drochterweg te Zuidwolde (bron: Van Ruth bv)

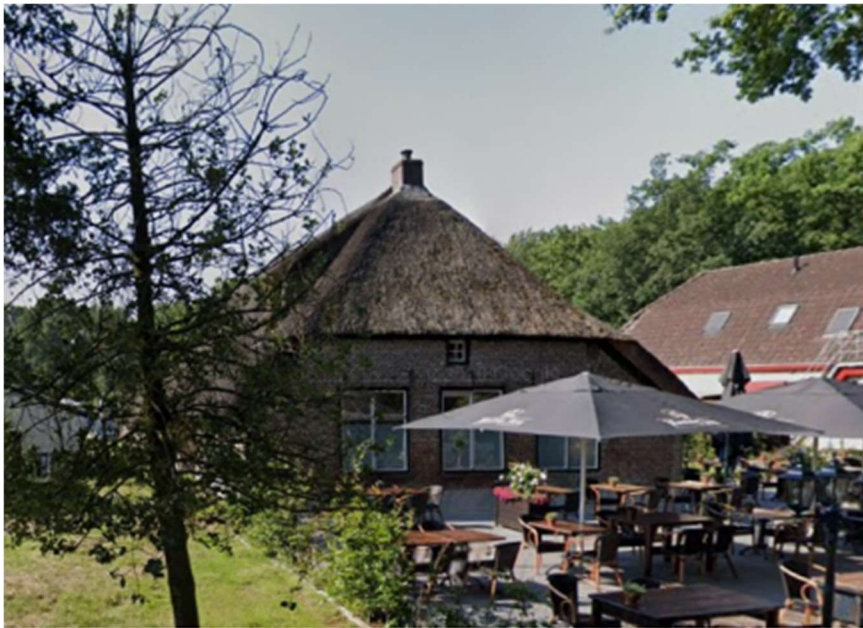
Als derde voorbeeld is te noemen de verbouw van een oude boerderij te Echten. Het betreft hier één van de oudste boerderijen in de gemeente, gebouwd in de 18<sup>e</sup> eeuw. Het pand is gerenoveerd met behoud van karakteristieke hoofdvorm, rieten kap en zeer waardevolle oude gebinten in het schuurgedeelte. Momenteel in gebruik als woonruimte (schuurgedeelte) en als café-restaurant (voorhuis).

Voorbeeld: boerderij aan de Zuidwolderweg te Echten (bron: googlemaps)

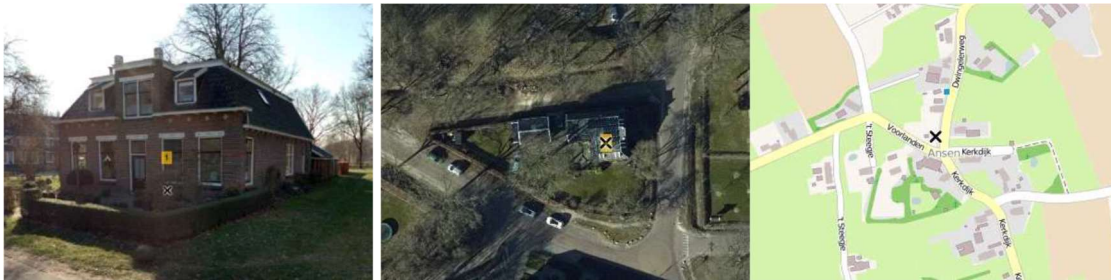
### **Ansen, Dwingelerweg 1**

Cultuurhistorische waarde: 3  
Architectuurhistorische waarde: 3  
Stedenbouwkundige/ensemble waarde: 3  
Authenticiteit: 2  
Zeldzaamheid: 2

Voormalige onderwijzerswoning behorende bij nabij gelegen voormalige lagere school. Woonhuis gebouwd in circa 1910. Eenlaags gebouw met kapverdieping, uitgevoerd met kenmerken van Overgangsarchitectuur: Vergelijkbaar met de meesterswoning in Eursinge (Eursinge 9).

Beeldbepalende vrijstaande ligging aan de kruising van drie wegen in de kern van het esdorp.

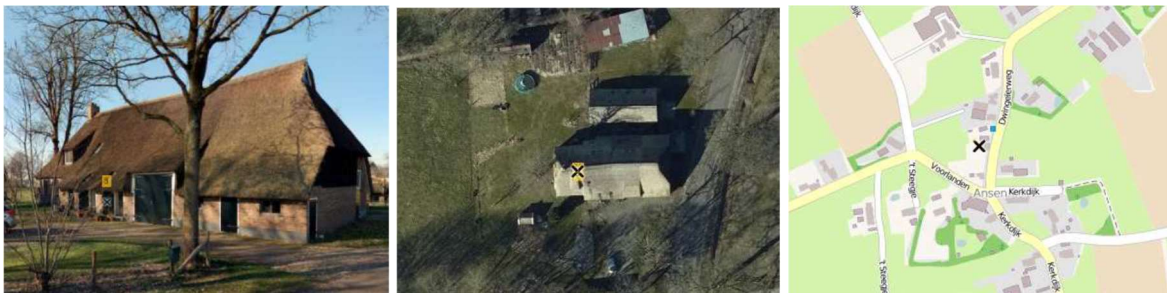
### **Ansen, Dwingelerweg 3**

Cultuurhistorische waarde: 3  
Architectuurhistorische waarde: 2  
Stedenbouwkundige/ensemble waarde: 3  
Authenticiteit: 2  
Zeldzaamheid: 3

Hallenhuisboerderij met bijschuur en stookhut. Vermoedelijk gebouwd rond 1800. Zowel de boerderij als de bijschuur zijn opgetrokken in baksteen, deels met houten gevelbekleding en worden gedekt door een rieten kap.

Ensemble van boerderij, bijschuur en stookhut. Beeldbepalend gelegen in de kern van Ansen. Boerderij met de achterzijde van de boerderij dicht op de weg.

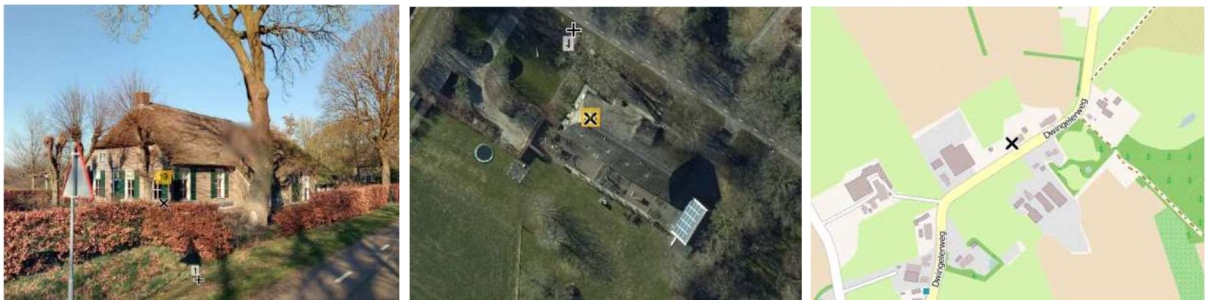
### **Ansen, Dwingelerweg 19**

Cultuurhistorische waarde: 2  
Architectuurhistorische waarde: 2  
Stedenbouwkundige/ensemble waarde: 3  
Authenticiteit: 3  
Zeldzaamheid: 2

Hallenhuisboerderij gebouwd in 1873. Grotendeels opgetrokken in baksteen en deels met gepotdekselde houten planken, en gedekt met riet, en in ambachtelijk- traditionele trant. Boerderij van het dwarsdeel type met baanderdeuren in de zijgevel aan de straatzijde.

Beeldbepalende ligging evenwijdig aan de weg aan de noordzijde van Ansen. Ensemble met naastgelegen boerderij (nr. 21) in vergelijkbare vorm uit dezelfde periode.

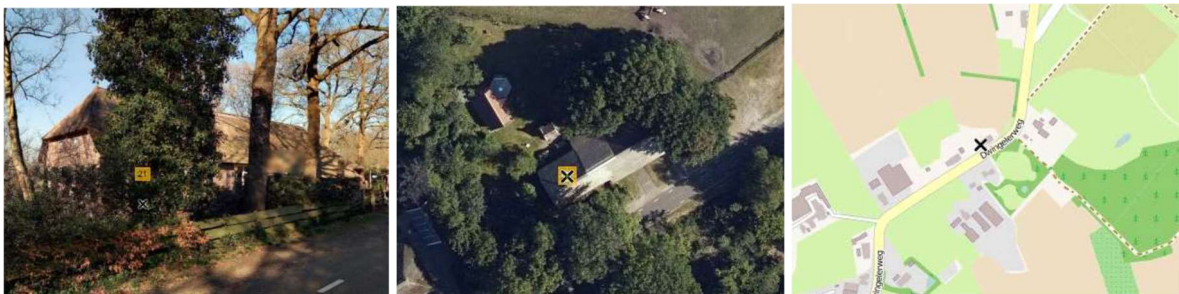
### **Ansen, Dwingelerweg 21**

Cultuurhistorische waarde: 2  
Architectuurhistorische waarde: 2  
Stedenbouwkundige/ensemble waarde: 3  
Authenticiteit: 3  
Zeldzaamheid: 2

Hallenhuisboerderij gebouwd in circa 1850. Grotendeels opgetrokken in baksteen en gedekt met riet, uitgevoerd in ambachtelijk-traditionele trant. Boerderij van het dwarsdeel type met baanderdeuren in de zijgevel aan de straatzijde.

Beeldbepalende ligging evenwijdig aan de weg aan de noordzijde van Ansen. Ensemble met naastgelegen boerderij (nr. 19) in vergelijkbare vorm uit dezelfde periode.

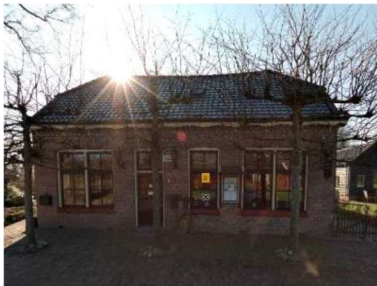
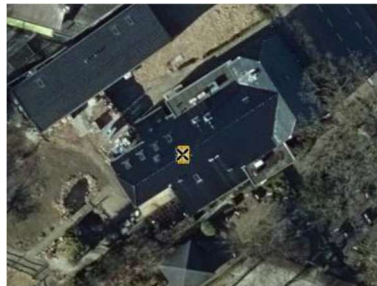
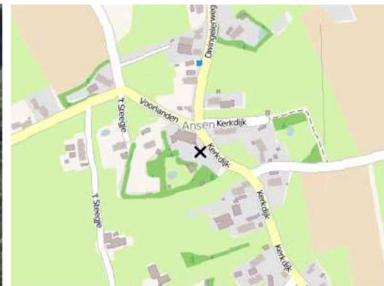
## Ansen, Kerkdijk 2

Cultuurhistorische waarde: 3  
Architectuurhistorische waarde: 2  
Stedenbouwkundige/ensemble waarde: 3  
Authenticiteit: 2  
Zeldzaamheid: 2

Café uit circa 1880, thans in gebruik als restaurant. Uitgevoerd als dwarshuis en in de jaren 1930 aan de achterzijde uitgebreid. Uitgevoerd in ambachtelijk-traditionele trant.

Beeldbepalende ligging in de kern van het esdorp Ansen. Voorzijde evenwijdig aan de straat gelegen, met leidendes aan de voorzijde.

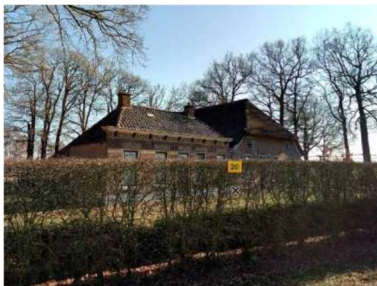
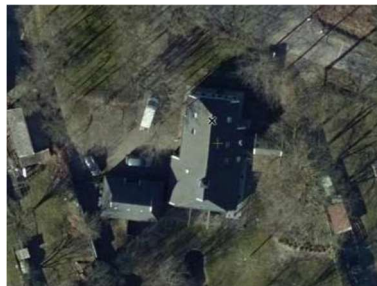
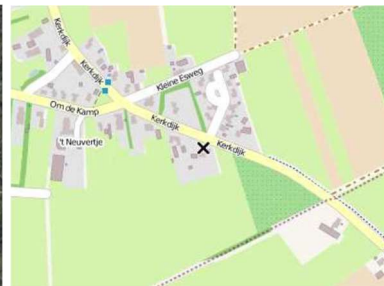
## Ansen, Kerkdijk 36

Cultuurhistorische waarde: 2  
Architectuurhistorische waarde: 2  
Stedenbouwkundige/ensemble waarde: 3  
Authenticiteit: 2  
Zeldzaamheid: 2

Ontginningsboerderij uit 1928. Krimpenboerderij voorzien van rijke decoratie elementen, zoals gebruik gekleurde baksteen, en dubbele vensters op de verdieping. Van waarde als vroeg 20ste eeuwse ontginningsboerderij.

Beeldbepalend gelegen aan de oostelijke uitvalsweg van het dorp. Vrijstaande bijgebouwen zijn van recenter datum en vallen buiten de aanduiding.

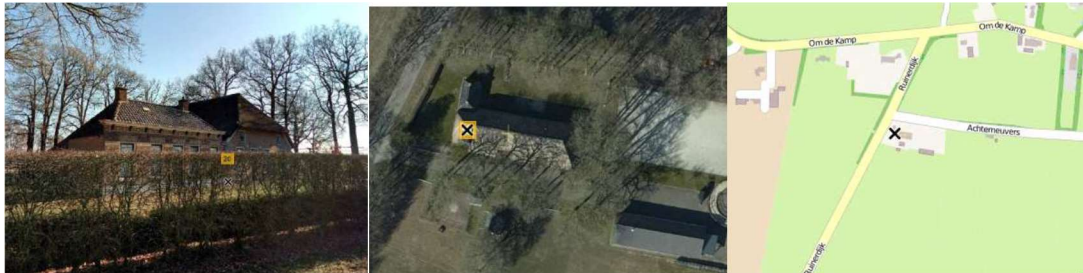
### **Ansen, Ruinerdijk 20**

Boerderij met aangebouwde ouderwoning. Gebouwd in 1862. Boerderij van het hallenhuistype met aangebouwd woondeel van later datum en uitgevoerd als dwarshuis. Van waarde als zeldzame typologie.

Beeldbepalend gelegen aan de Ruinerdijk en op hoek met Achterneuvers, ten zuiden van de kern van Ansen. Vrijstaande bijgebouwen op het erf vallen buiten de aanduiding.

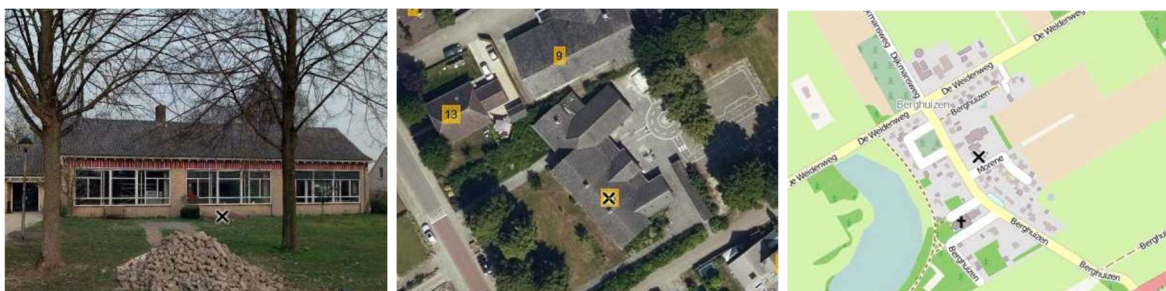
### **Berghuizen (Ruinerwold), Berghuizen 15**

Voormalige lagere Harm Vonck School. Gebouwd in 1961 en ontworpen door Architectenbureau Nieman en Steeneken. Zij ontwierpen meerdere dorpsscholen in Drenthe. De school kenmerkt zich door gebruik traditionele vormen met invloed moderne onderwijsgedachten.

Zeer beeldbepalende teruggerooide ligging in de kern van Berghuizen. Relatief zeldzaam voorbeeld van kleine dorpsschool uit de Wederopbouwperiode. Tot 2017 in gebruik geweest als lagere school.

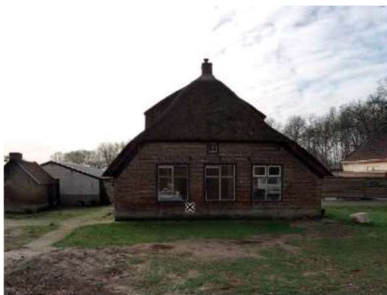
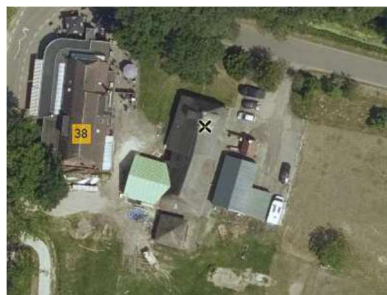
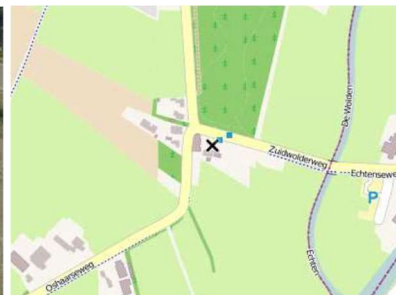
## **Echten, Zuidwolderweg 40**

Hallenhuisboerderij uit 1777. In latere fase is een zogenaamde straat aangebouwd. Boerderij opgetrokken in baksteen op een gestucte plint, en voorzien van rieten kap. Uitgevoerd in ambachtelijk-traditionele trant. Zeldzaam vanwege de ouderdom van de boerderij.

Beeldbepalende ligging aan de Zuidwolderweg en de zuidzijde van het bos van het Huis te Echten.

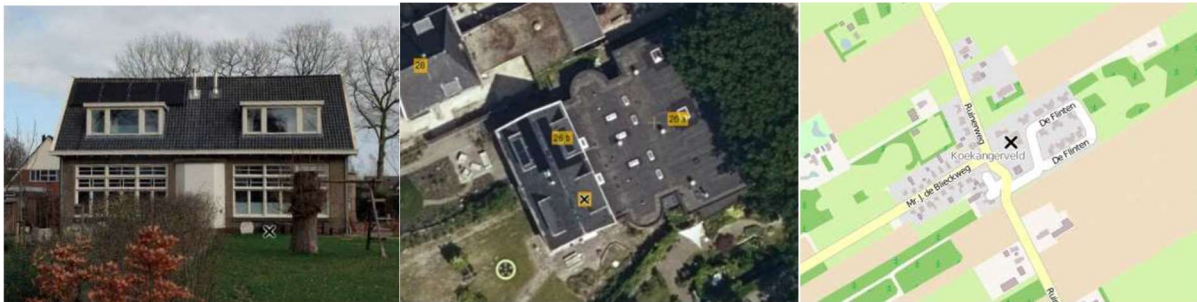
### **Koekangerveld (Koekange), Ruinerweg 26, 26 a-b**

Cultuurhistorische waarde: 3  
Architectuurhistorische waarde: 2  
Stedenbouwkundige/ensemble waarde: 3  
Authenticiteit: 2  
Zeldzaamheid: 3

Voormalige openbare lagere school De Veldkei gebouwd in 1930. Tweeklassige school gebouwd in expressionistische architectuur. In latere fase aan achterzijde uitgebreid voor dorpshuis. Het dorp Koekangerveld is gegroeid rond het schoolgebouw.

Zeer beeldbepalende ligging in de kern van Koekangerveld. Ensemble met naastgelegen meesterswoning (nr. 28).

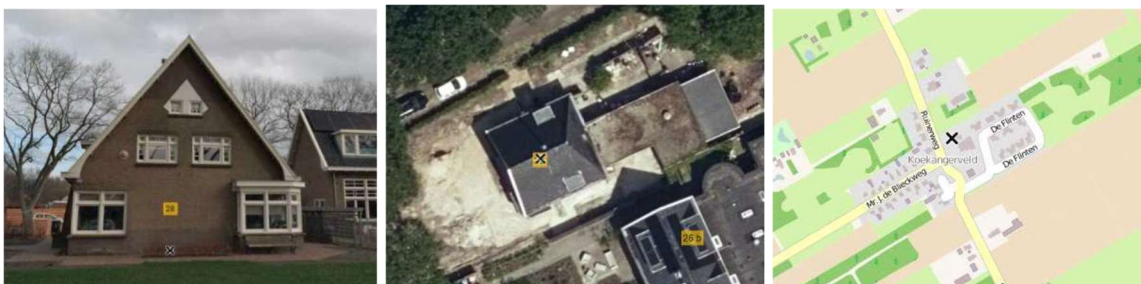
### **Koekangerveld (Koekange), Ruinerweg 28**

Cultuurhistorische waarde: 3  
Architectuurhistorische waarde: 2  
Stedenbouwkundige/ensemble waarde: 3  
Authenticiteit: 2  
Zeldzaamheid: 2

Voormalige meesterswoning behorende bij de naastgelegen openbare lagere school. Woonhuis gebouwd in 1930 in expressionistische architectuur. Woning op rechthoekige plattegrond en onder zadeldak. Het dorp Koekangerveld is gegroeid rond het schoolgebouw.

Zeer beeldbepalende ligging in de kern van Koekangerveld. Ensemble met naastgelegen voormalige lagere school (nr. 26).

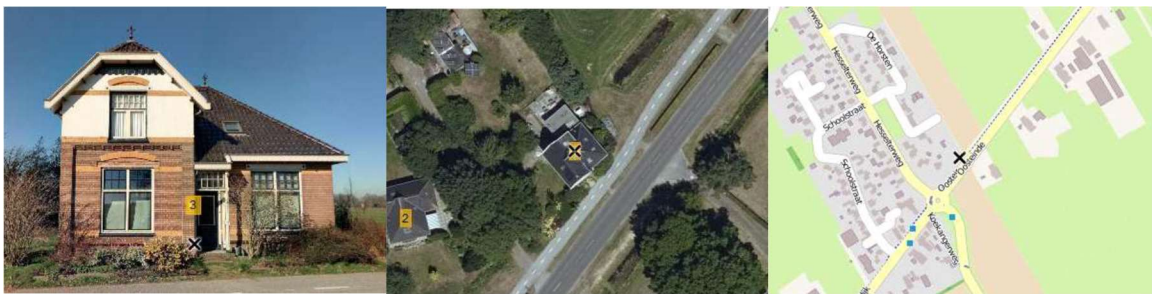
### **Oosteinde (Ruinerwold), Oosteinde 3**

Cultuurhistorische waarde: 3  
Architectuurhistorische waarde: 3  
Stedenbouwkundige/ensemble waarde: 3  
Authenticiteit: 2  
Zeldzaamheid: 2

Voormalige schoolmeesterswoning gebouwd rond 1915. Het naastgelegen schoolgebouw is na de sluiting in 1972 gesloopt. Woonhuis op samengestelde plattegrond uitgevoerd in Vernieuwingsstijl.

Beeldbepalende vrijstaande ligging aan de doorgaande weg in Oosteinde. Van waarde als representant voor de bouw van onderwijsvoorzieningen in Ruinerwold. Het oorspronkelijke schoolgebouw werd in 1944 gebombardeerd en afgebroken. Vervolgens werd een nieuwe school gebouwd.
