# **Bodemonderzoek (NEN 5720)**

# **Vooronderzoek NEN 5725**

Benderse 20 te Ruinen

Grontmij Nederland B.V.  
Assen, 26 mei 2011

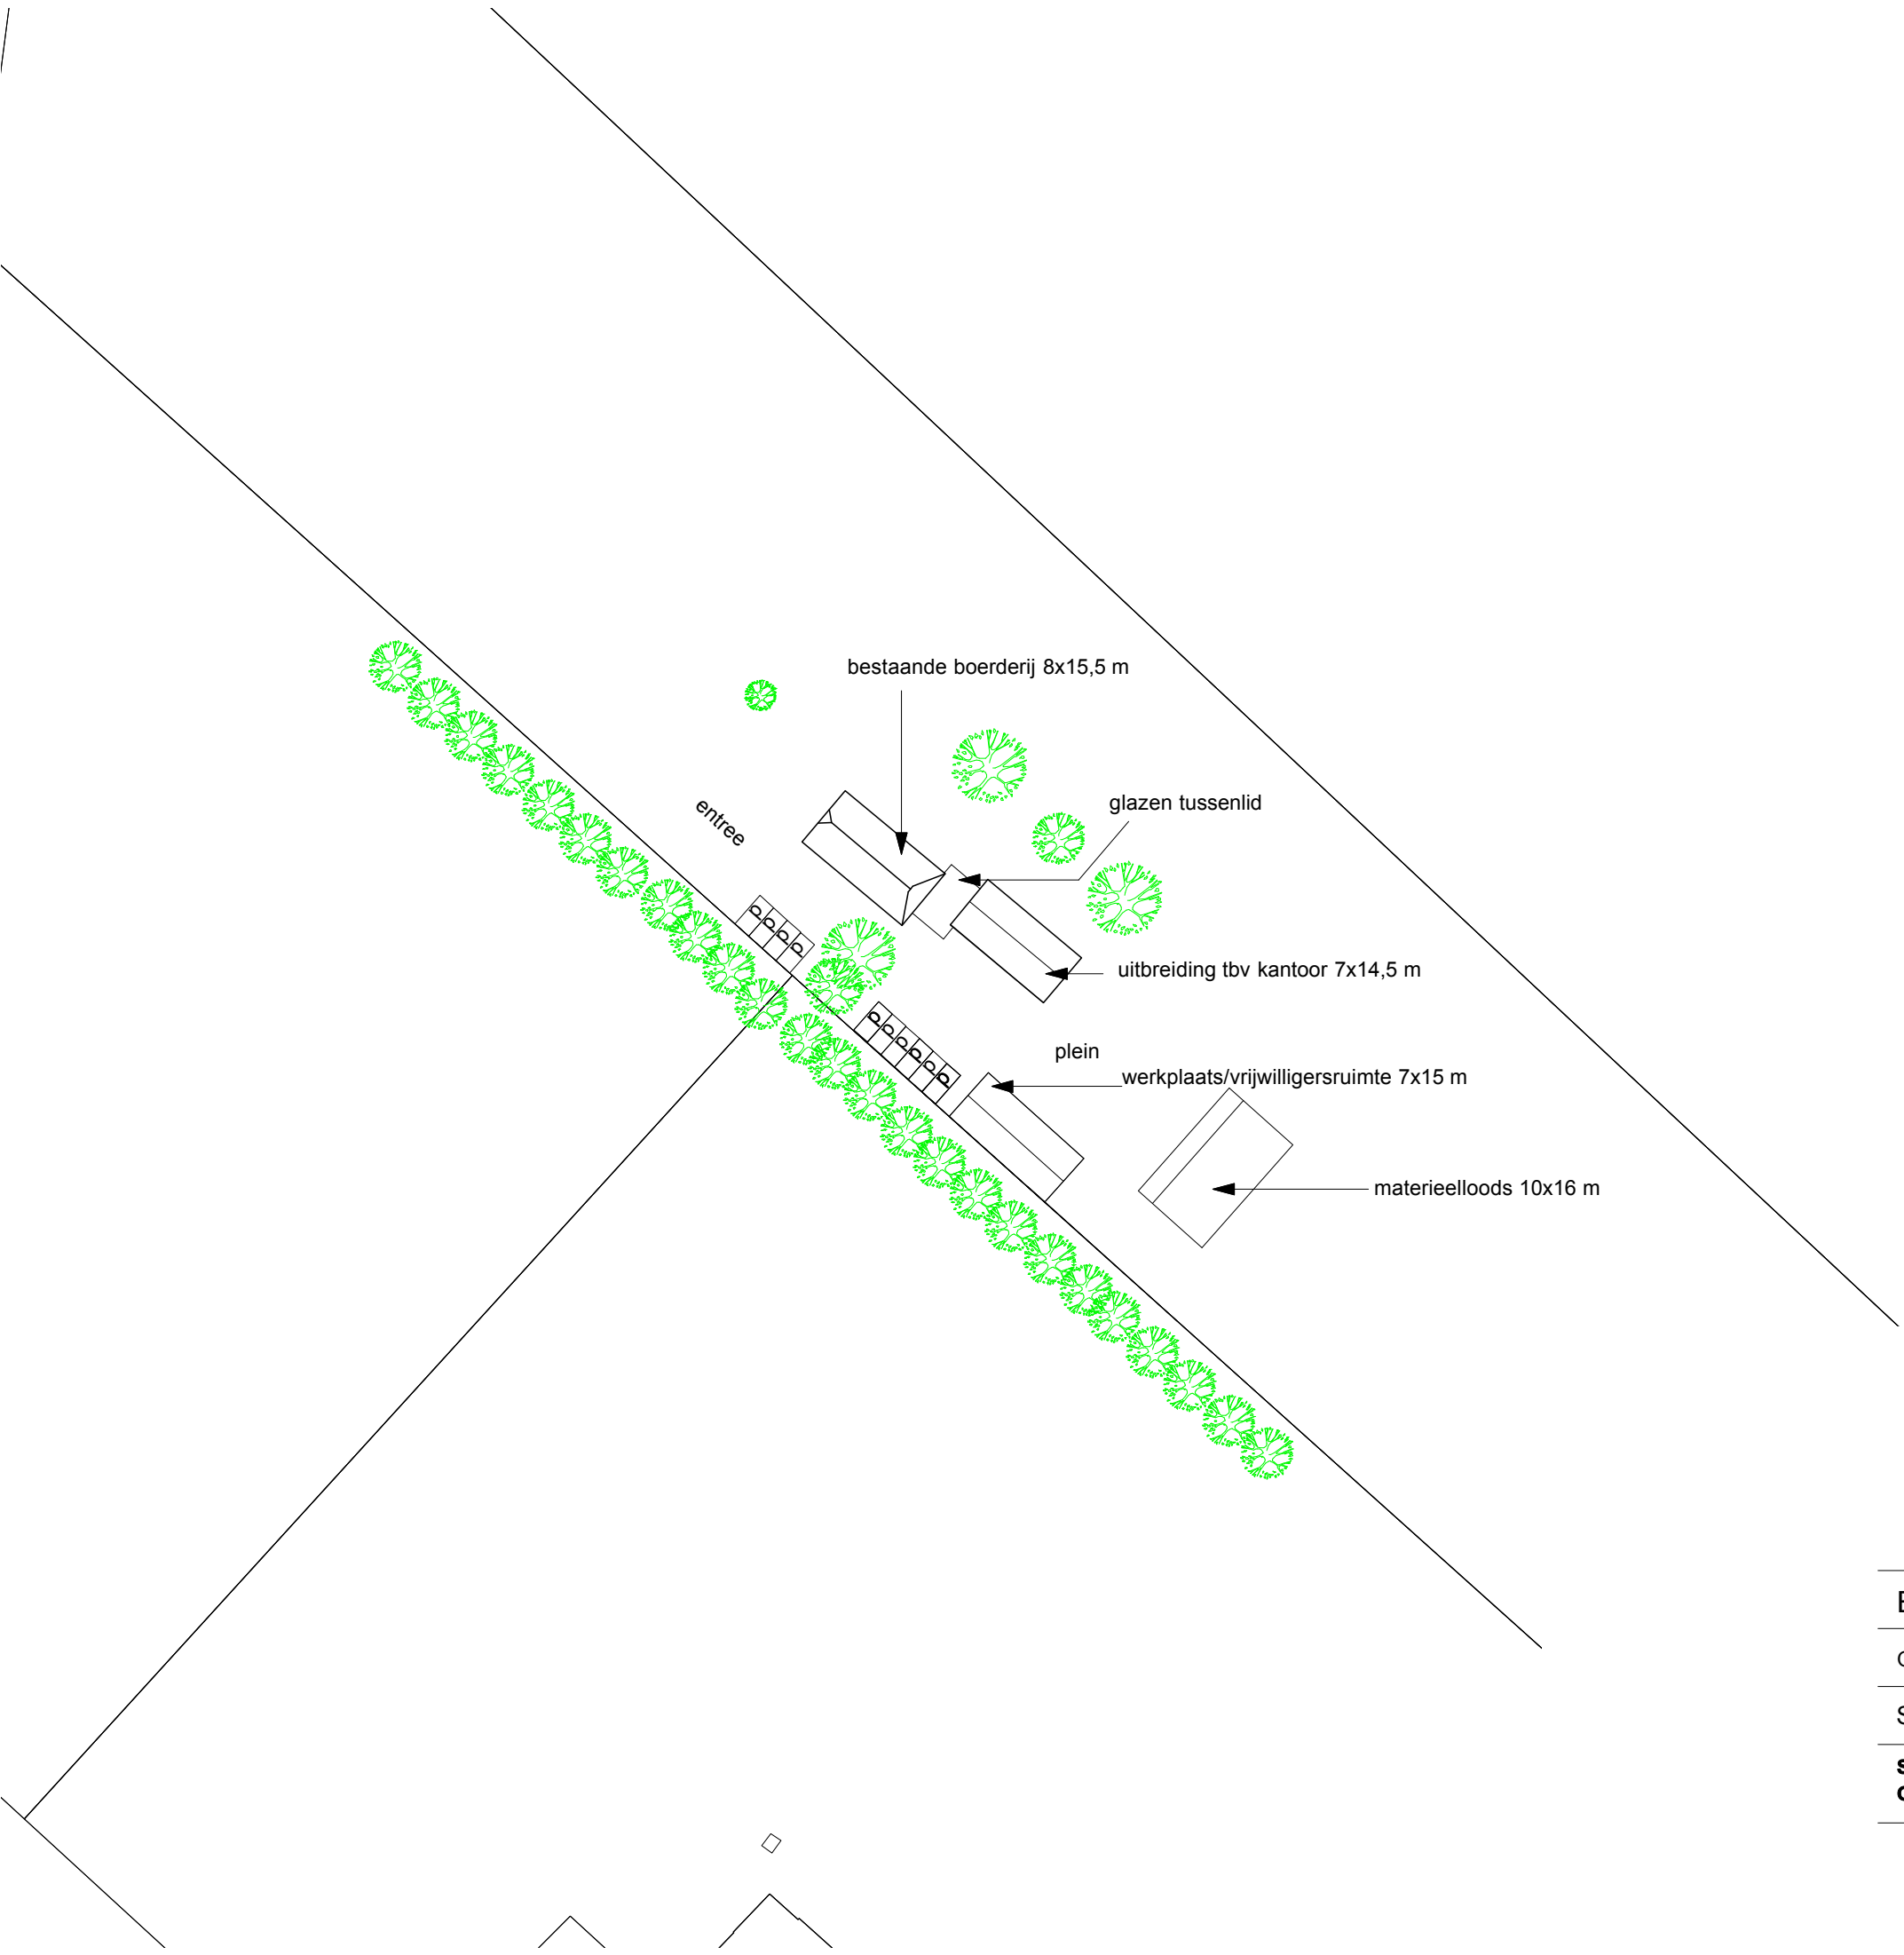
Overzichtstekening van het gebied na herinrichting

| | lengte | breedte | hoogte |
| Bestaande boerderij | 15,50 | 08,00 | 7,13 |
| Tussenlid | 04,50 | 05,00 | 2,38 |
| Uitbreiding kantoor | 14,50 | 07,00 | 6,50 |
| Werkplaats | 15,00 | 07,00 | 6,40 |
| Materieelloods | 16,00 | 10,00 | 6,40 |

Situatie Nieuwe Toestand

Natuurmonumenten is van plan om de huisvesting van de beheerders te verplaatsen naar de Benderse 20 te Ruinen, nabij het Dwingelderveld. Het bestaande pand wordt volgens plan uitgebreid met een aanbouw ten behoeve van de beheerders. Daarnaast is er op het bouwperceel een kapschuur voorzien voor de berging van de werktuigen en zullen er 10 parkeerplaatsen aangelegd worden.
