Verkennd bodem- en  
asbestonderzoek  
ter plaatse van:

**Brink 41  
te Ruinen**

**151507**

Type onderzoek : **Verkennd bodem- en asbestonderzoek**  
Locatie onderzoek : **Brink 41 te Ruinen**  
Projectnummer : **151507**  
Versie rapportage : **1**  
Auteur : **Ing. M. van den Broek**  
Controle en vrijgave : **R.J.J. Jonker**  
Paraaf vrijgave :

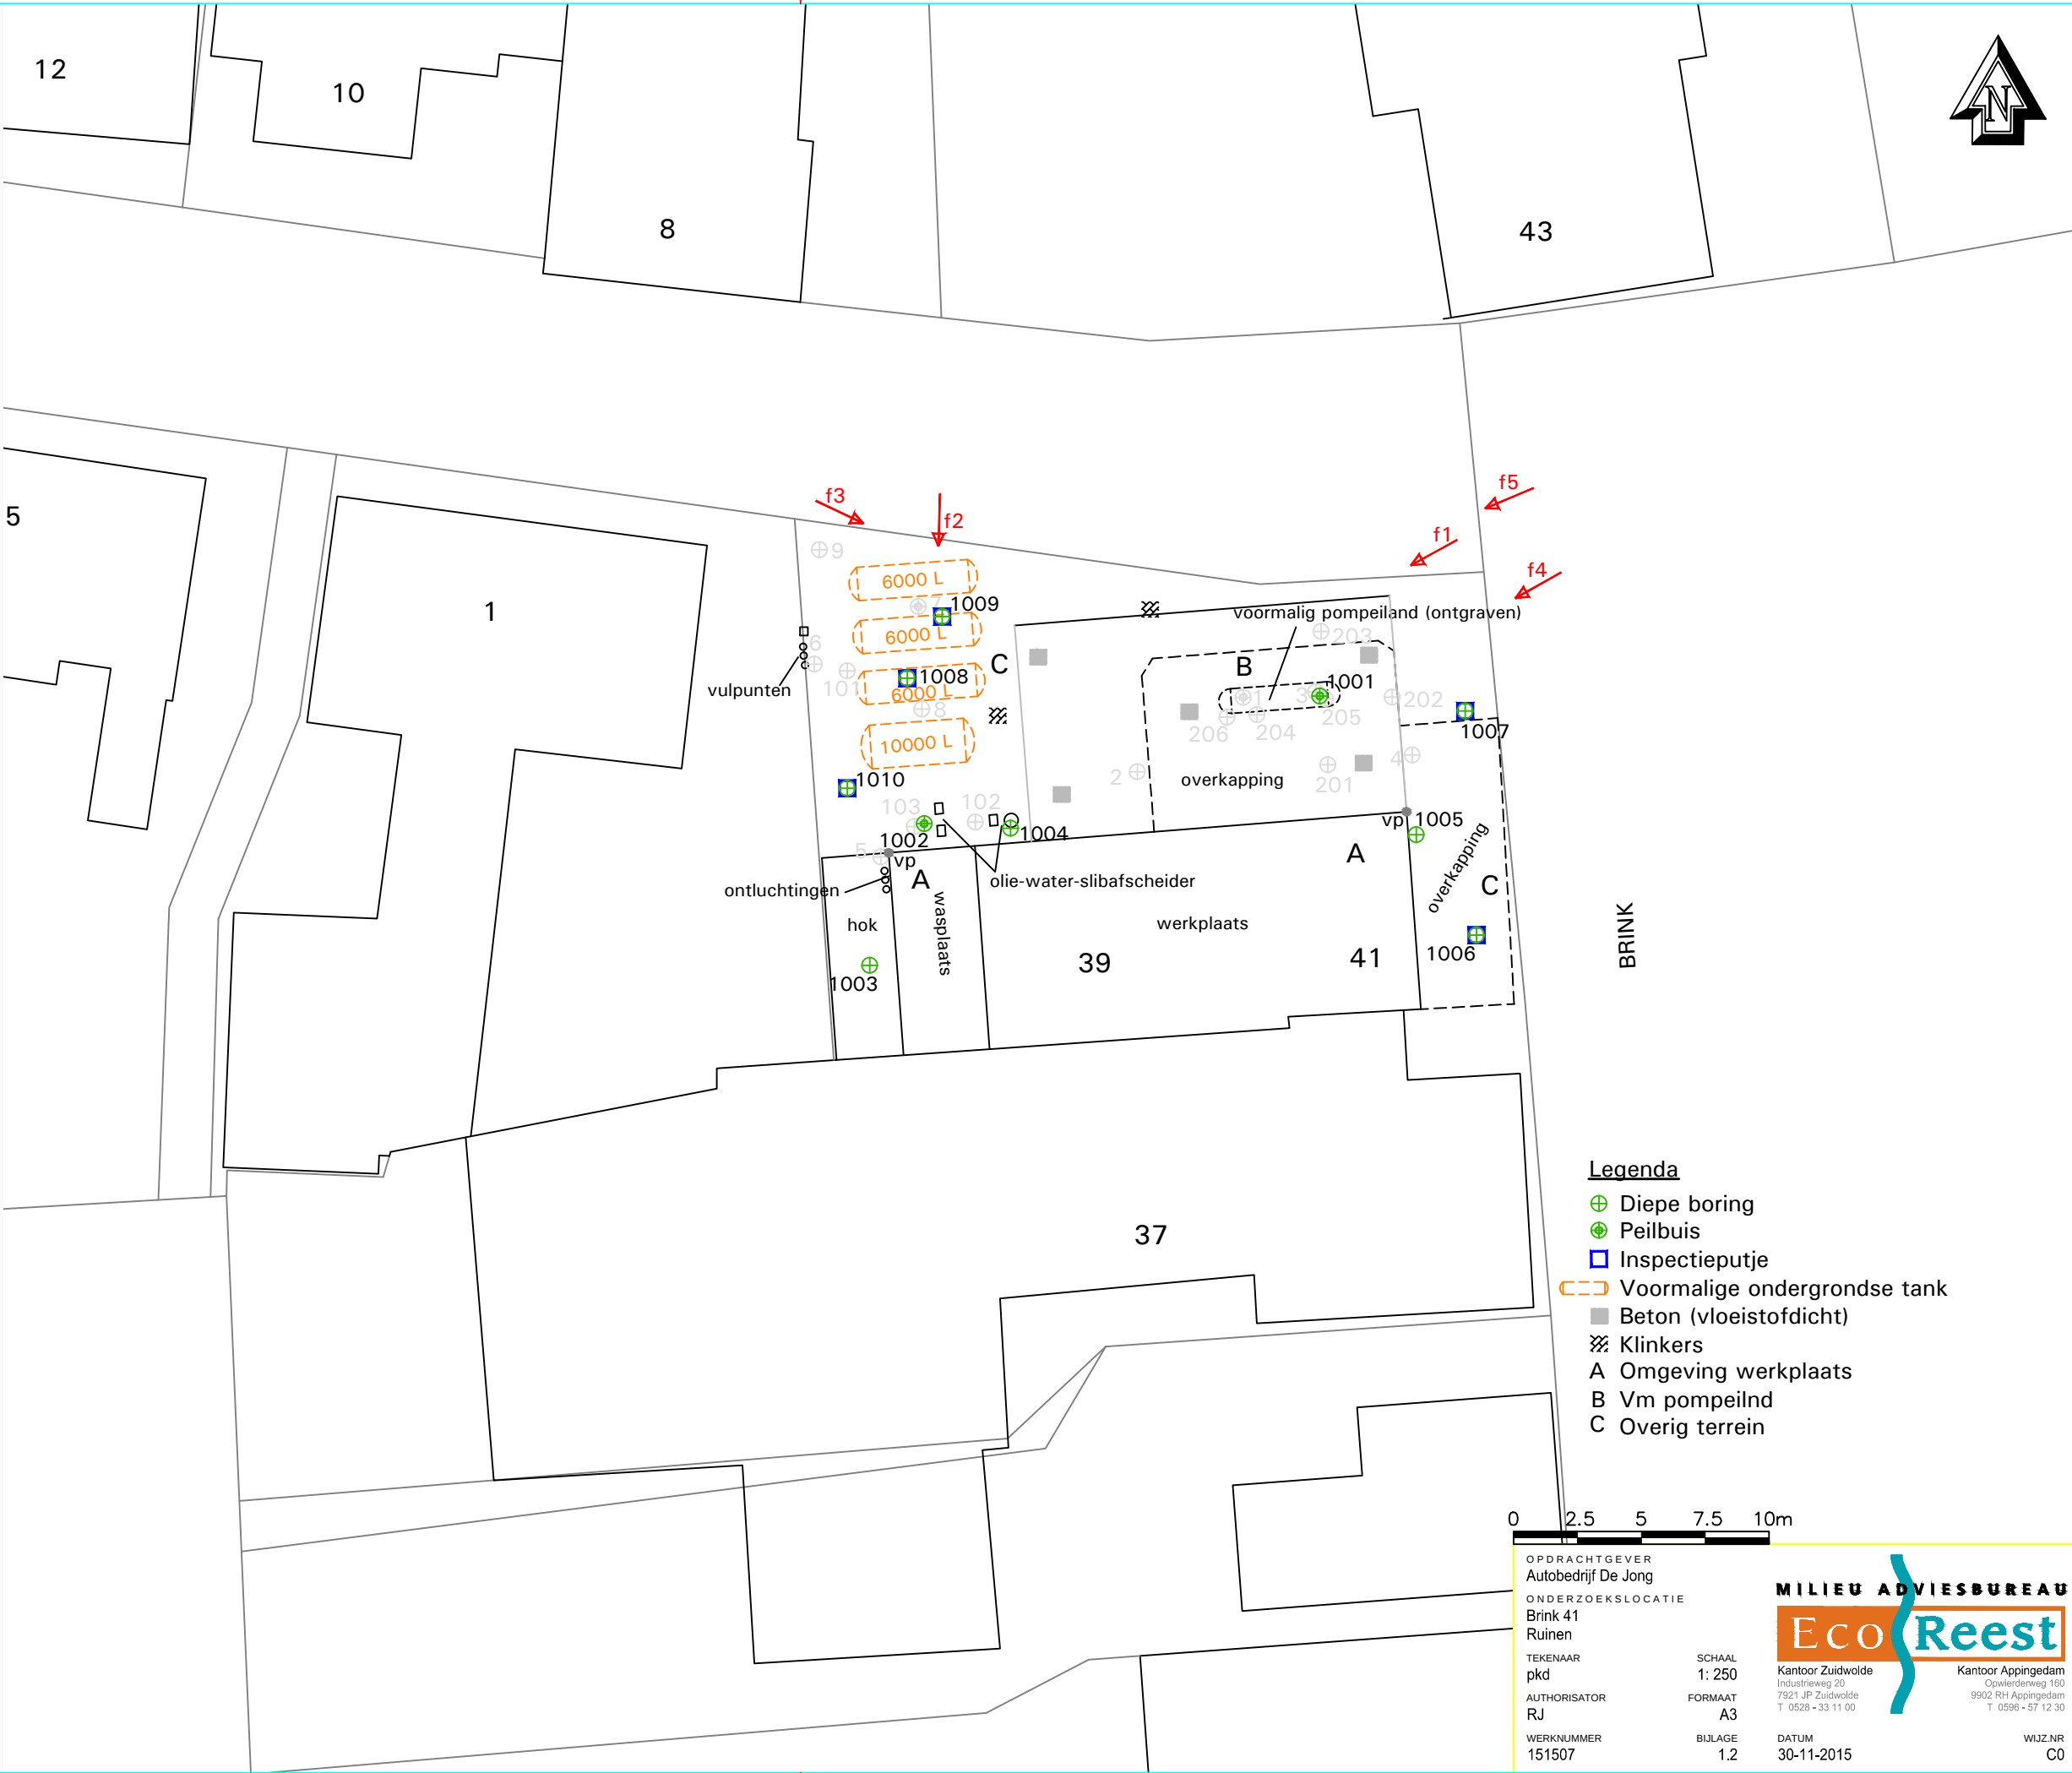
In bijlage 1.2 is een situatieschets van het terrein opgenomen met daarop aangegeven de ligging van de monsterpunten.
