Verkennd bodemonderzoek  
ter plaatse van:

**Middelveenseweg 18  
te Zuidwolde**

**181423**

| Rapport | |
|---|---|
| Type onderzoek | Verkennd bodemonderzoek |

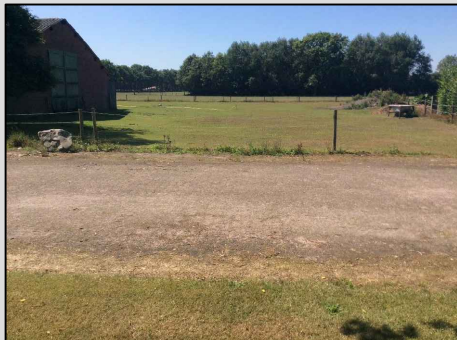
Foto 1

De onderzoekslocatie bestaat uit een deel van het bestaande erf en aangrenzende weiland ten noorden van de huidige bebouwing. Ter plaatse van de onderhavige onderzoekslocatie is nimmer bebouwing weergegeven op kaartmateriaal van topotijdreis.nl. Ook bij de gemeente De Wolden is geen informatie bekend over bebouwing ter plaatse. Uit het milieuarchief is gebleken dat de locatie Middelveenseweg 18 in het verleden in gebruik is geweest met een agrarische bestemming (veehouderij). Tevens is sprake geweest van de opslag van dieselolie in een bovengrondse tank. Deze tanklocatie bevond zich op ca. 10 meter ten zuiden van onderhavige onderzoekslocatie.

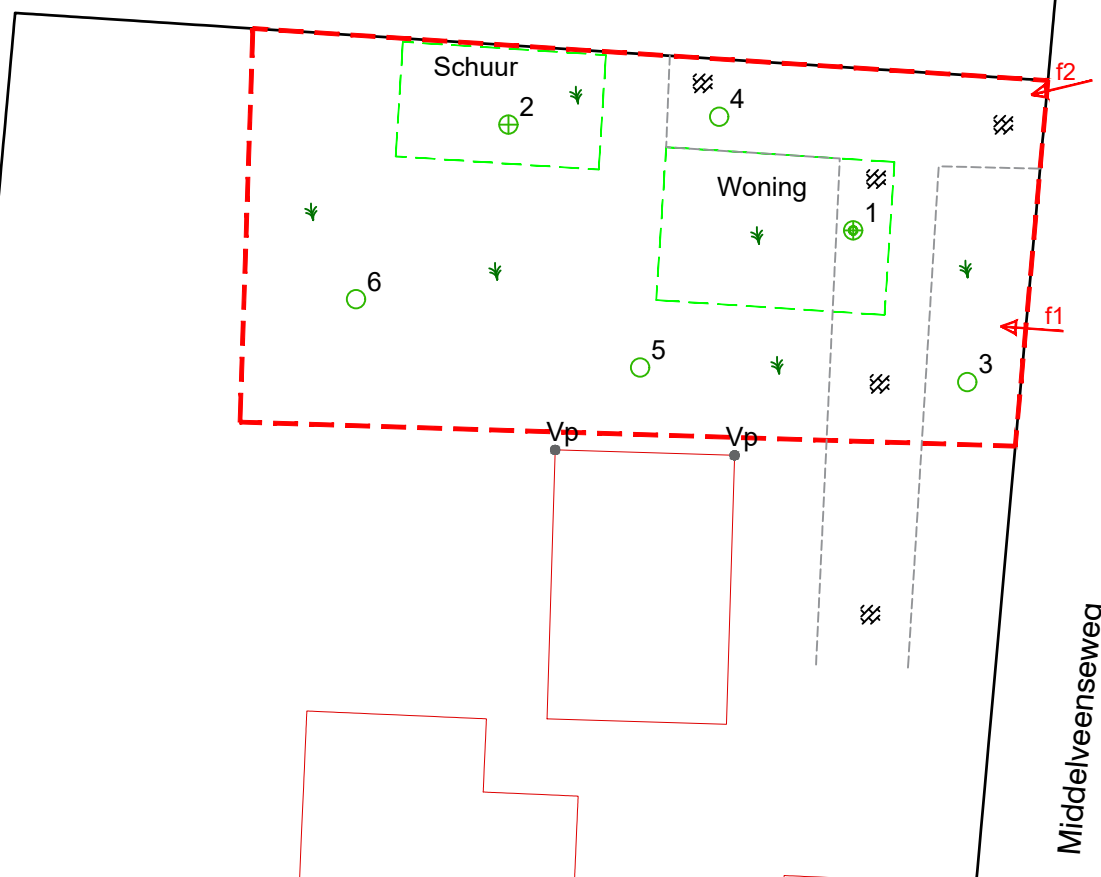
In bijlage 1.2 is een situatieschets van het terrein opgenomen met daarop aangegeven de ligging van de monsterpunten.

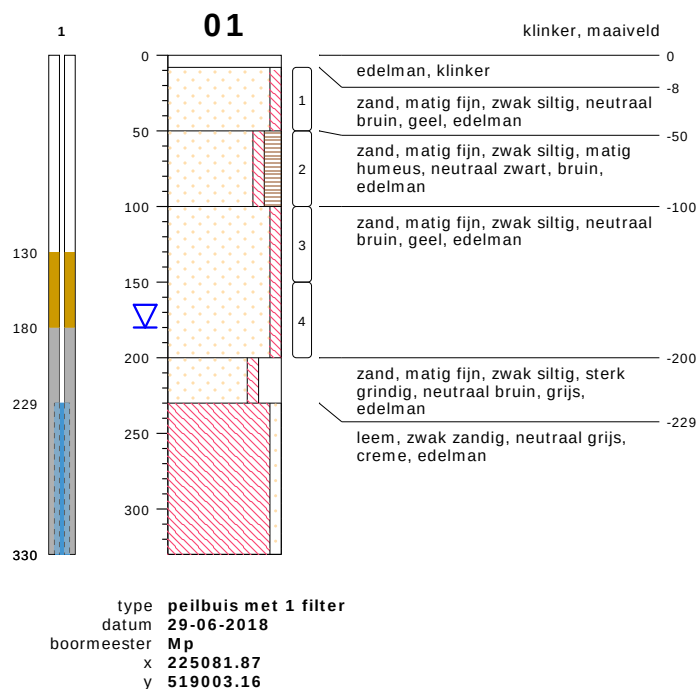
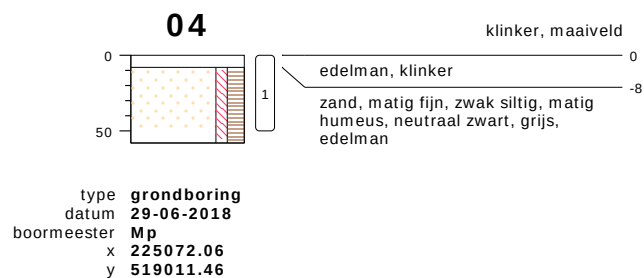
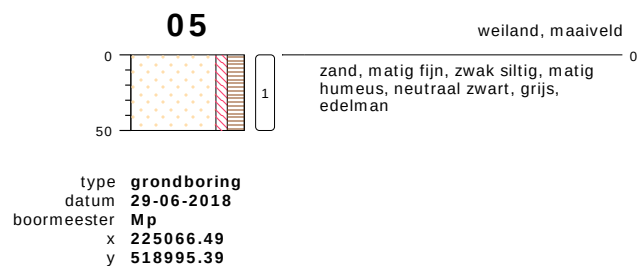
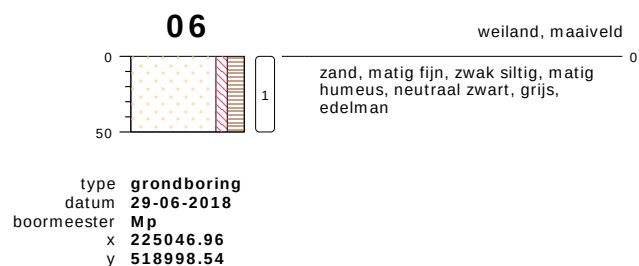
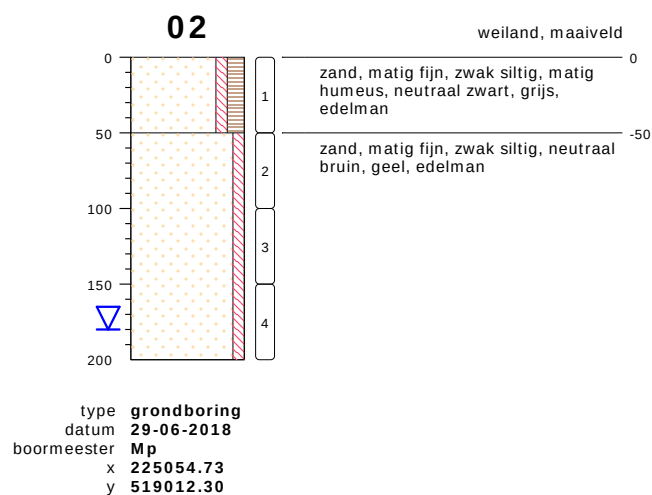
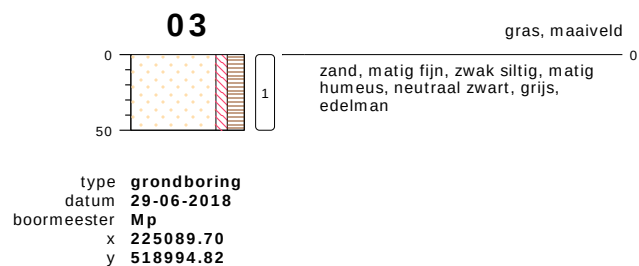
## bodemprofielen schaal 1:50

| Diepte (m-mv) | | Omschrijving |
|---|---|---|
| 0,0 | - 1,0 | Matig fijn, zwak siltig en plaatselijk humeus zand |
| 1,0 | - 2,0 | Matig fijn, zwak siltig zand |
| 2,0 | - 2,3 | Matig fijn, zwak siltig en sterk grindig zand |
| 2,3 | - 3,3 | Zwak zandig leem |
