**Milieuhygiënisch vooronderzoek t.b.v.  
Parapluplan ontwikkellocaties Noord-Beveland**

projectnummer 0469382.100  
definitief revisie 00  
12 september 2022

Gemeente Noord-Beveland  
Voorstraat 31  
4491 EV WISSENKERKE

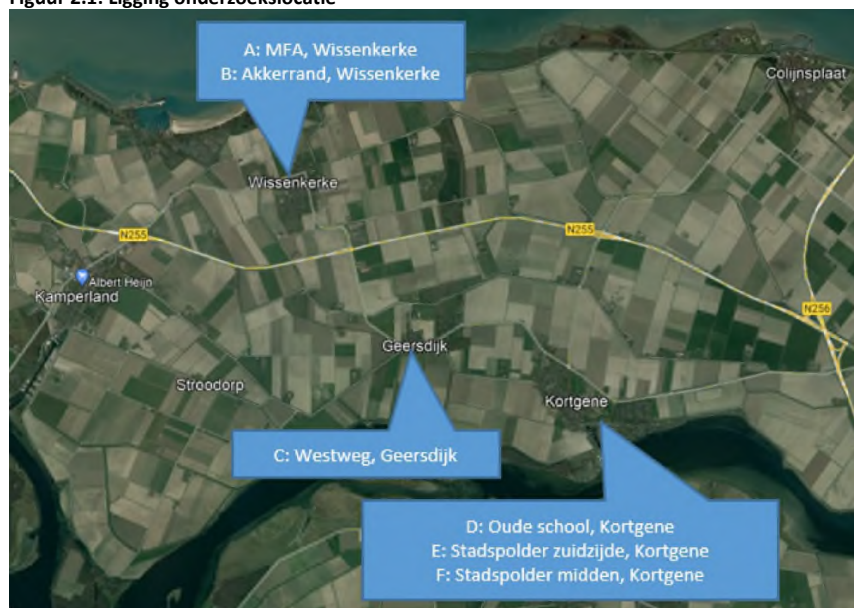
**Figuur 2.1: Ligging onderzoekslocatie**

De situering van de onderzoekslocaties is weergegeven in onderstaande figuur en in de tekeningen 0469382.100-O-1 en 0469382.100-S-2 t/m 0469382.100-S-7.

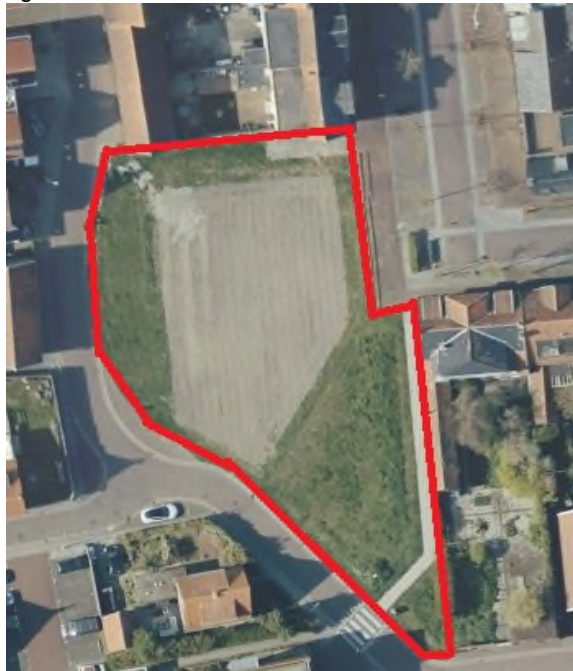
**Figuur 3.1: Deellocatie 1: Multifunctioneel centrum Wissenkerke (rode contour)**

‘Deellocatie 1: Multifunctioneel centrum Wissenkerke’ betreft een braakliggend perceel gelegen aan de Weststraat te Wissenkerke, met een oppervlakte van 2.550 m<sup>2</sup>. Dwars door het perceel is een tegelpad gelegen met een oppervlakte van circa 30 m<sup>2</sup>. De locatie staat kadastraal bekend als gemeente Wissenkerke, sectie L, nr. 1643, 2259, 2375, 2376, 2508 en 2577. Ten westen en zuiden van de onderzoekslocatie is een openbare weg aanwezig. Op de overige omringende percelen is bebouwing aanwezig. In de onderstaande figuur is de onderzoekslocatie weergegeven.

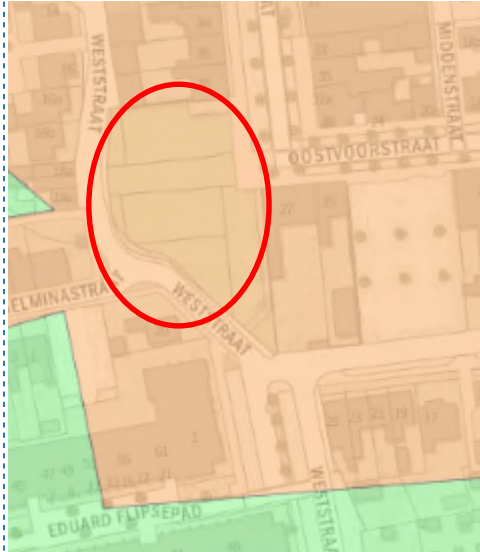
**Figuur 3.7: Bodemkwaliteitsklasse (rode contour onderzoekslocatie)**

| <b>Zone</b> | Vooroorlogse bebouwing |
| <b>Bodemkwaliteit 0-0,5 m-mv</b> | Industrie |
| <b>Bodemkwaliteit 0,5-2 m-mv</b> | Wonen |

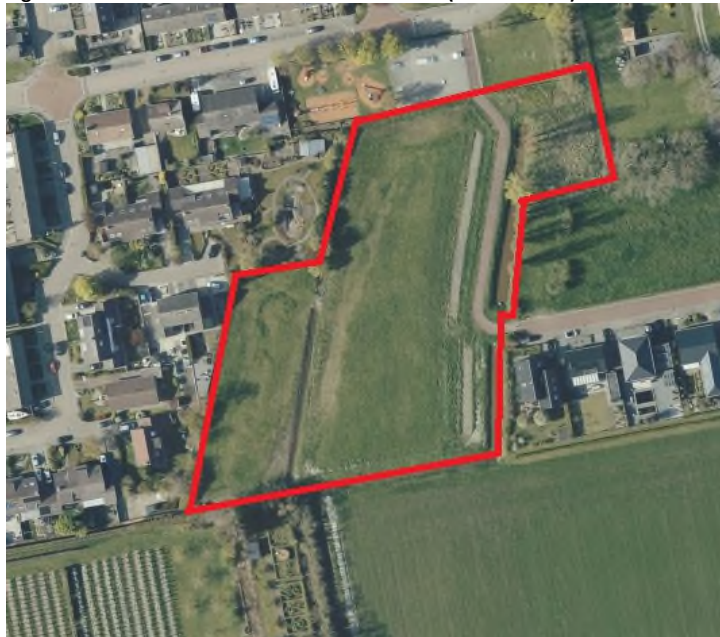
Figuur 4.1: Deellocatie 2: Akkerrand Wissenkerke (rode contour)

‘Deellocatie 2: Akkerrand Wissenkerke’ betreft een braakliggend terrein, met een watergang (sloot) en een geasfalteerd fietspad dat de locatie doorkruist. Het fietspad sluit aan op de asfaltweg ‘Akkerrand’. De locatie heeft een oppervlakte van 9.950 m<sup>2</sup> en staat kadastraal bekend als gemeente Wissenkerke, sectie L, nummer 2419. Ten westen, noorden en zuidoosten is bebouwing aanwezig. Ten zuiden zijn agrarische percelen gelegen. De deellocatie is in onderstaande figuur weergegeven.

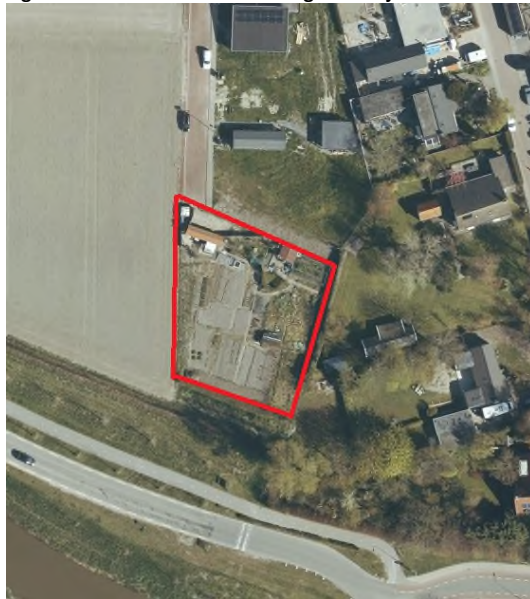
**Figuur 5.1: Deellocatie 3: Westweg Geersdijk**

‘Deellocatie 3: Westweg Geersdijk’ is grotendeels in gebruik als moestuin en deels bebouwd met een duivenhok en tuinhuis. De locatie staat kadastraal bekend als gemeente Wissenkerke, sectie T, nummer 840 en heeft een oppervlakte van 1.350 m<sup>2</sup>. Direct ten zuiden van de onderzoekslocatie is een sloot aanwezig en ten westen is een agrarisch perceel gelegen. Ten noorden en westen is eveneens bebouwing aanwezig. In de onderstaande figuur is de onderzoekslocatie weergegeven.

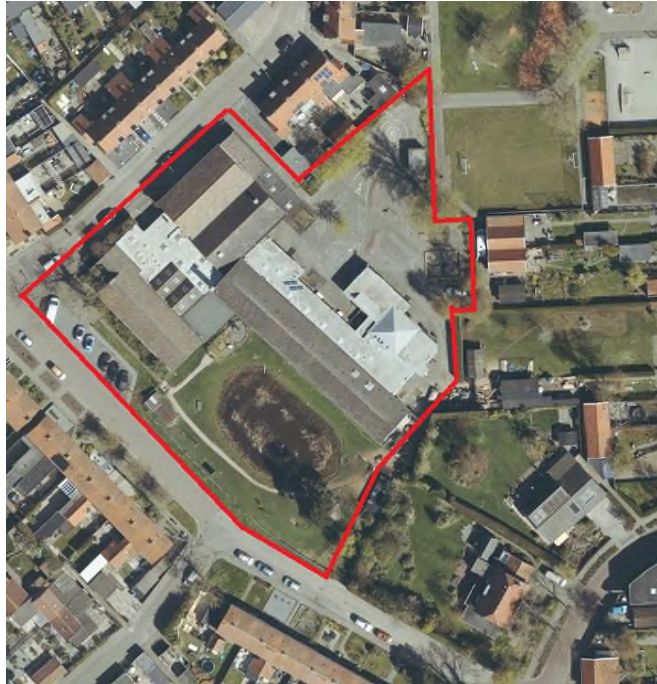
**Figuur 6.1: Deellocatie 4: Oude School Kortgene (rode contour)**

‘Deellocatie 4 Oude School Kortgene’ is grotendeels bebouwd, deels verhard en deels onverhard. De aanwezige bebouwing betreft de voormalige basisschool, waarbij op het zuidelijke deel een dierweide met verblijf is gerealiseerd. De verharding is grotendeels in gebruik als schoolgebouw en deels als parkeerterrein. De locatie staat kadastraal bekend als gemeente Kortgene, sectie F, nummer 2677, 3019 en 3020 en heeft een oppervlakte van circa 6.400 m<sup>2</sup>. Ten zuiden van de locatie is de Wilhelminastraat gelegen en ten westen ligt de Bernhardstraat. Op de overige direct aangrenzende percelen is bebouwing aanwezig. In de onderstaande figuur is de onderzoekslocatie weergegeven.

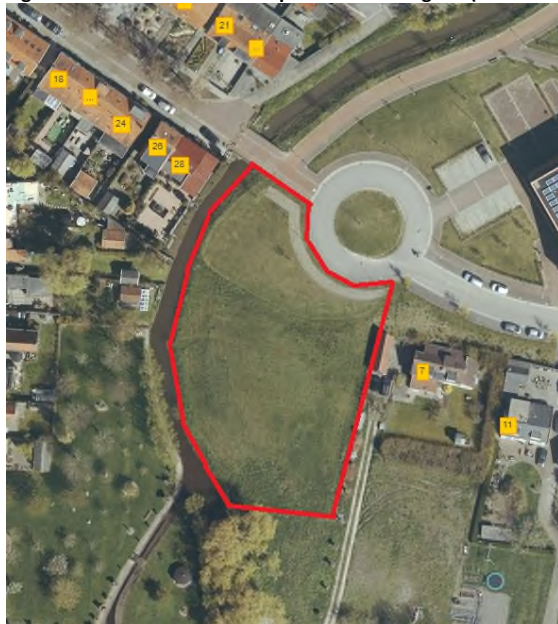
**Figuur 7.1: Deellocatie 5: Stadspolder zuid Kortgene (rode contour)**

‘Deellocatie 5: Stadspolder zuidzijde Kortgene’ betreft een braakliggend perceel met een oppervlakte van circa 2.550 m<sup>2</sup>. De locatie staat kadastraal bekend als gemeente Kortgene, sectie K, nummer 833. Direct ten zuiden en westen is een watergang gelegen (sloot). Noordelijk aangrenzend is een rotonde gelegen en ten oosten zijn de bebouwde percelen van de Kaai gelegen. In de onderstaande figuur is de deellocatie weergegeven.

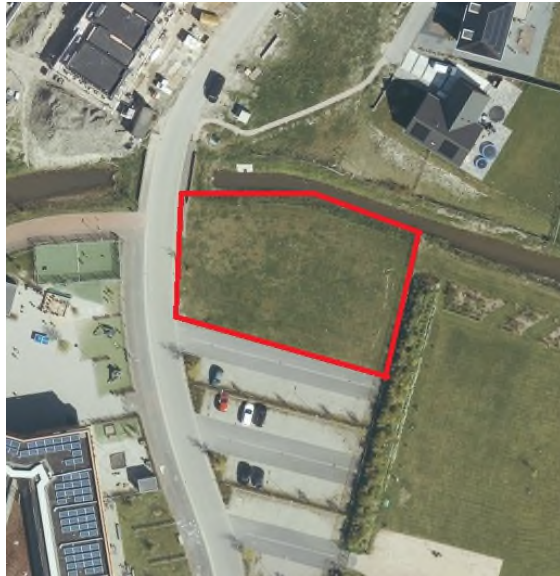
**Figuur 8.1: Deellocatie 6: Stadspolder midden Kortgene (rode contour)**

‘Deellocatie 6: Stadspolder midden Kortgene’ betreft een braakliggend terrein en heeft een oppervlakte van 1.200 m<sup>2</sup>. De locatie staat kadastraal bekend als gemeente Kortgene, sectie K, nummer 833. Ten westen is de asfaltweg Stadspolderlaan gelegen en ten zuiden is een parkeerterrein gelegen. Een watergang is ten noorden gelegen en ten oosten is een hek met daarachter een braakliggend terrein gelegen. In de onderstaande figuur is de locatie weergegeven.
