**ACTUALISEREND EN AANVULLEND  
(BODEM)ONDERZOEK  
conform NEN 5740, NEN 5707 en NEN 5897**

**Eilandseweg 14b te  
Nederhorst den Berg**

rapportnummer : 184.083.BR.11.ROS  
rapportdatum : 12 juli 2018

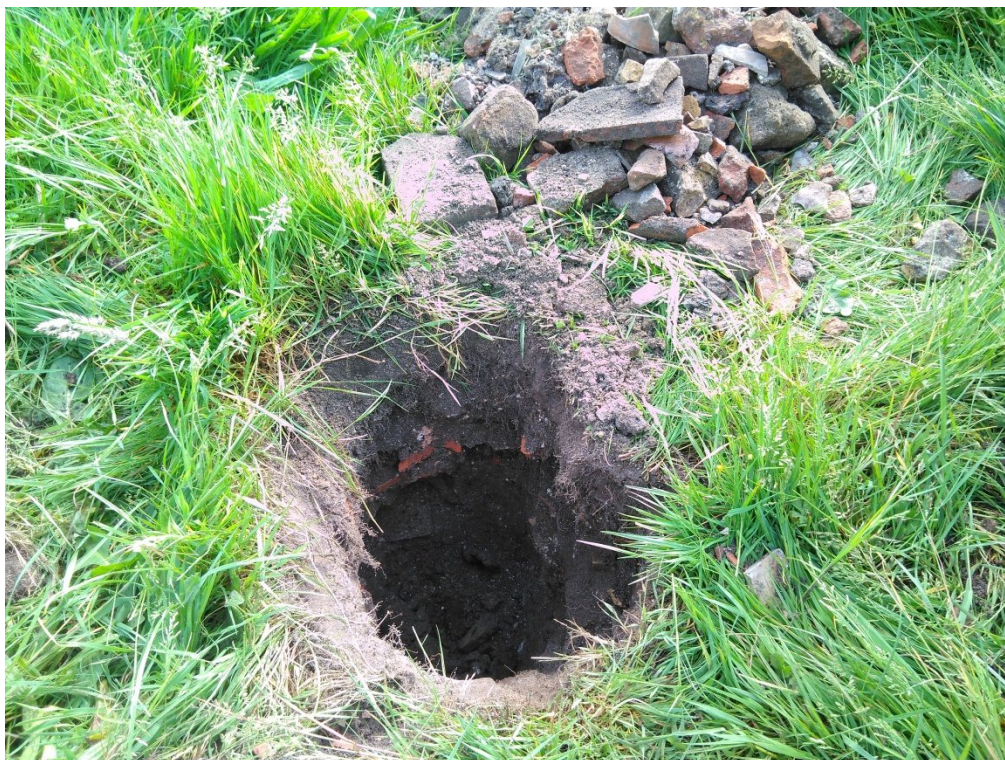
Foto 2: detailfoto opbouw ophooglaag (> 50% bodemvreemd materiaal)

**Conclusie zeeftest:** Op basis van de uitgevoerde zeeftesten blijkt dat de percentage bodemvreemd materiaal in de ophoging varieert tussen 50 en 60% . Er is geen sprake van bodem zoals aangegeven in de Wet Bodembescherming. De ophoging betreft in dit geval een (open) halfverhardingslaag met daarin grote hoeveelheden zandbijmenging.
