Datum: 15-01-2021; versie 1 (definitief)

Opdrachtnummer: 153092

**VERKENNEND BODEMONDERZOEK**

Project: nieuwbouw bedrijfspand,  
Middenweg 77 te Nederhorst Den Berg

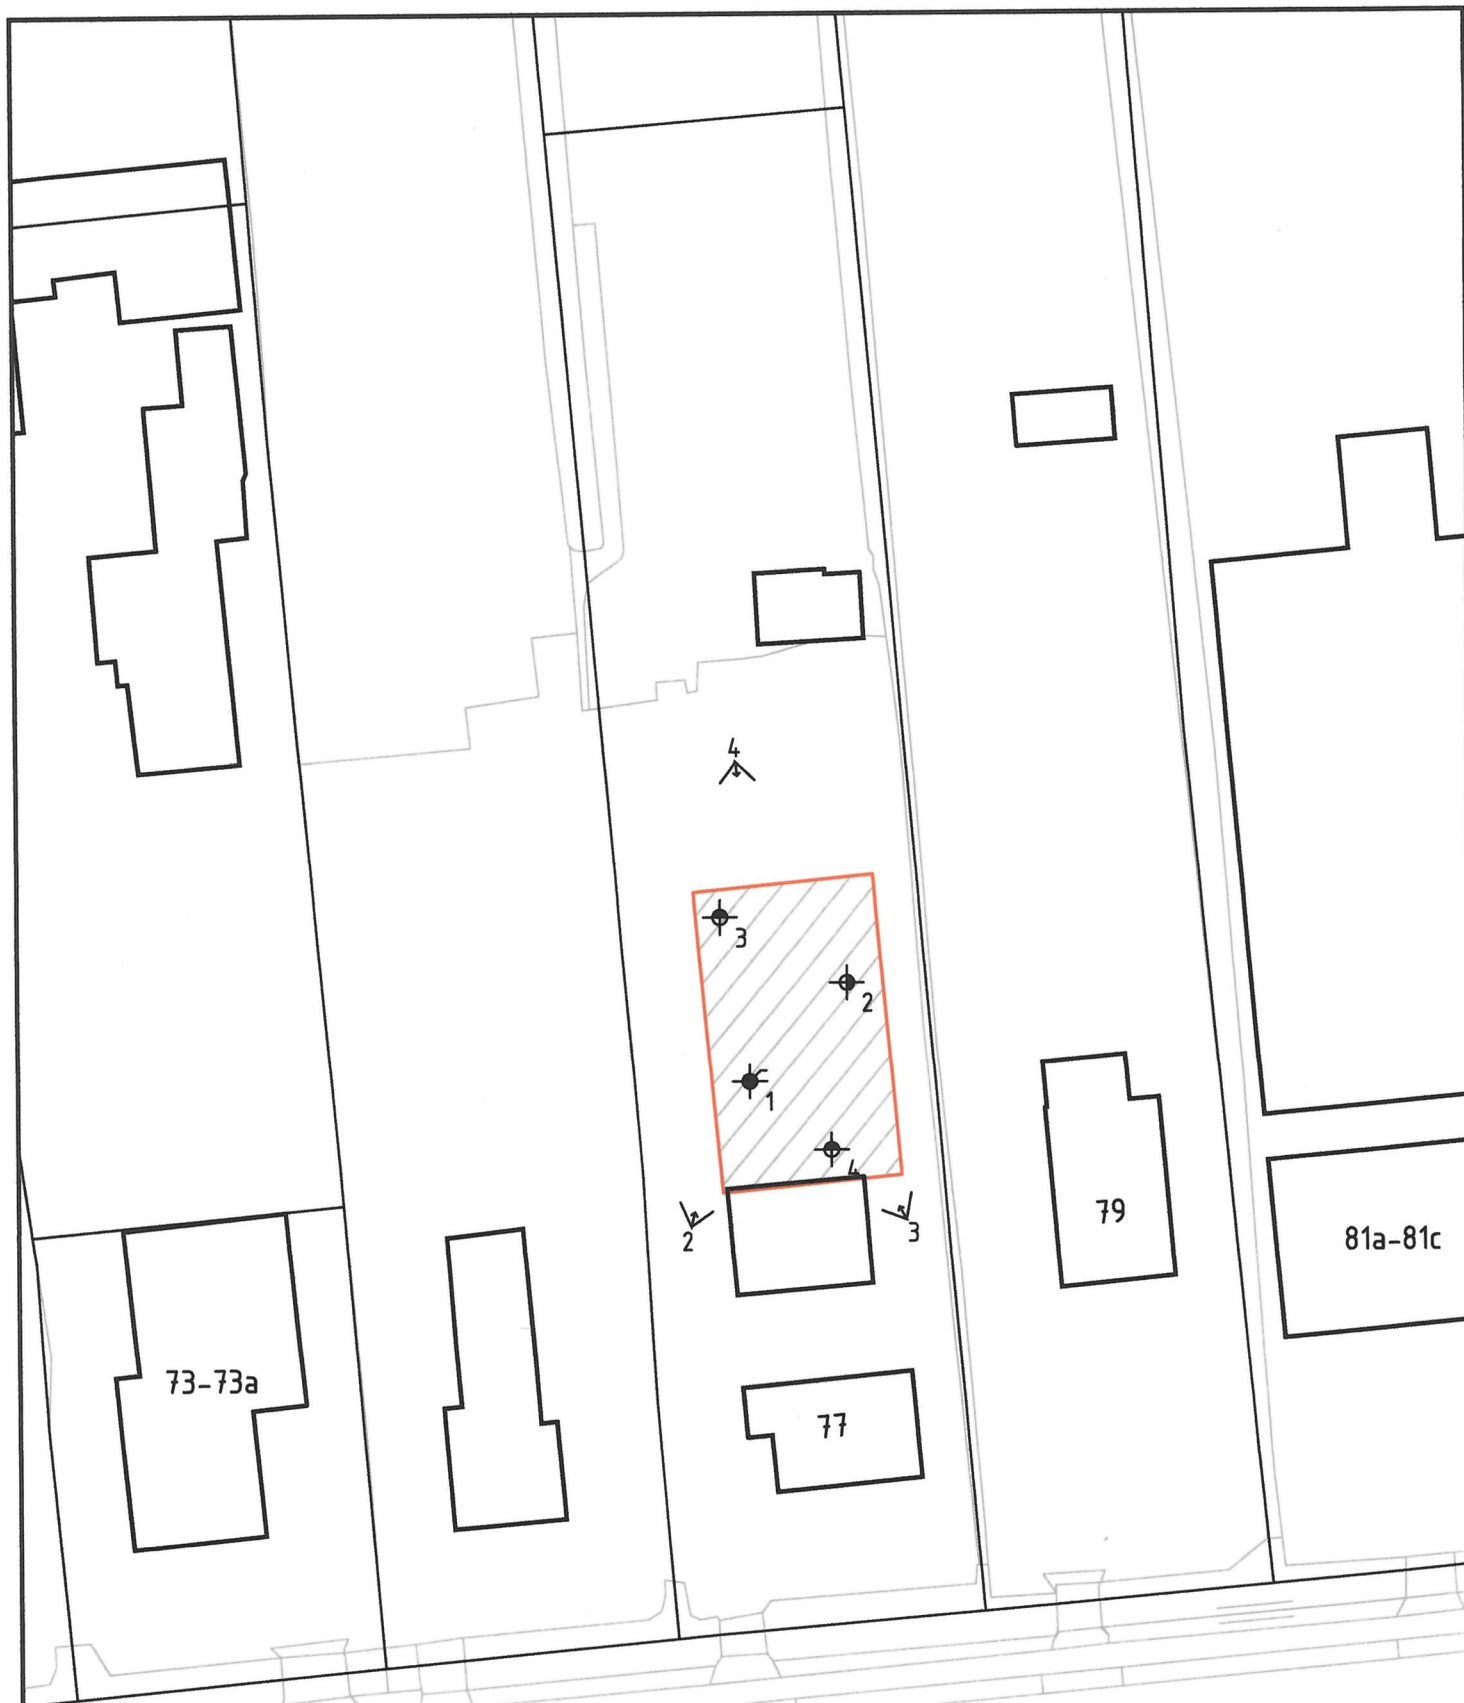
Plaats: Nederhorst Den Berg  
Opdrachtnr.: 153081  
Schaal: niet op schaal  
Datum: december 2020

Verspreid over de onderzoekslocatie zijn in totaal vier boringen uitgevoerd (nrs. 1 t/m 4). Boring 1 is tot een diepte van 3,0 m-mv verricht en afgewerkt met een peilfilter voor de bemonstering van het ondiepe grondwater. Boring 2 is tot een diepte van 2,0 m-mv uitgevoerd; de overige boringen tot 0,5 m-mv. De boorlocaties zijn op schaal ingetekend op de situatietekening (zie bijlage 1.2).
