**PROJECT 25897**

**VERKENNEND BODEMONDERZOEK  
MIDDENWEG 33 TE NEDERHORST DEN BERG**

*Titel* Verkennd bodemonderzoek  
Middenweg 33 te Nederhorst den Berg

*Datum rapport* 20 juli 2017, versie 2

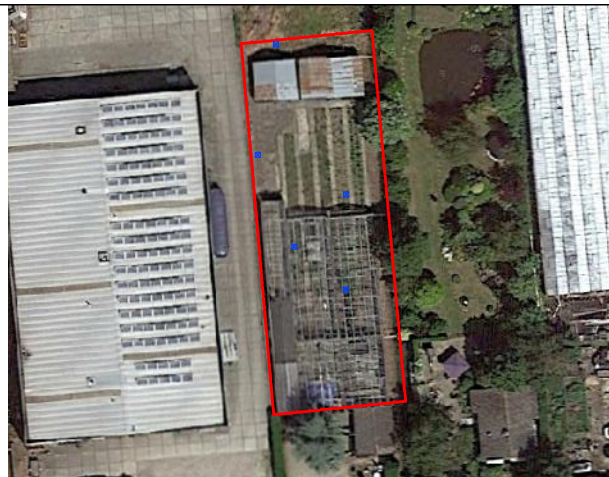
# BOORPUNTENKAART

In totaal zijn ter plaatse van de onderzoekslocatie negen boringen verricht (nrs. 01 t/m 08 en 06A). Met uitzondering van de boringen 06 en 06A zijn de boringen verspreid over de onderzoekslocatie verricht. De boringen 06 en 06A zijn verricht ter plaatse van de gedempte sloot. Boring 06 is voorzien van een peilbuis.

De ligging van de boringen, de peilbuis en de inspectiegaten is weergegeven in bijlage I.
