**PROJECT 25897**

**NADER ONDERZOEK ASBEST  
MIDDENWEG 33 TE NEDERHORST DEN BERG**

| <i>Titel</i> | Nader onderzoek asbest<br>Middenweg 33 te Nederhorst den Berg |
| <i>Datum rapport</i> | 24 juli 2017 |

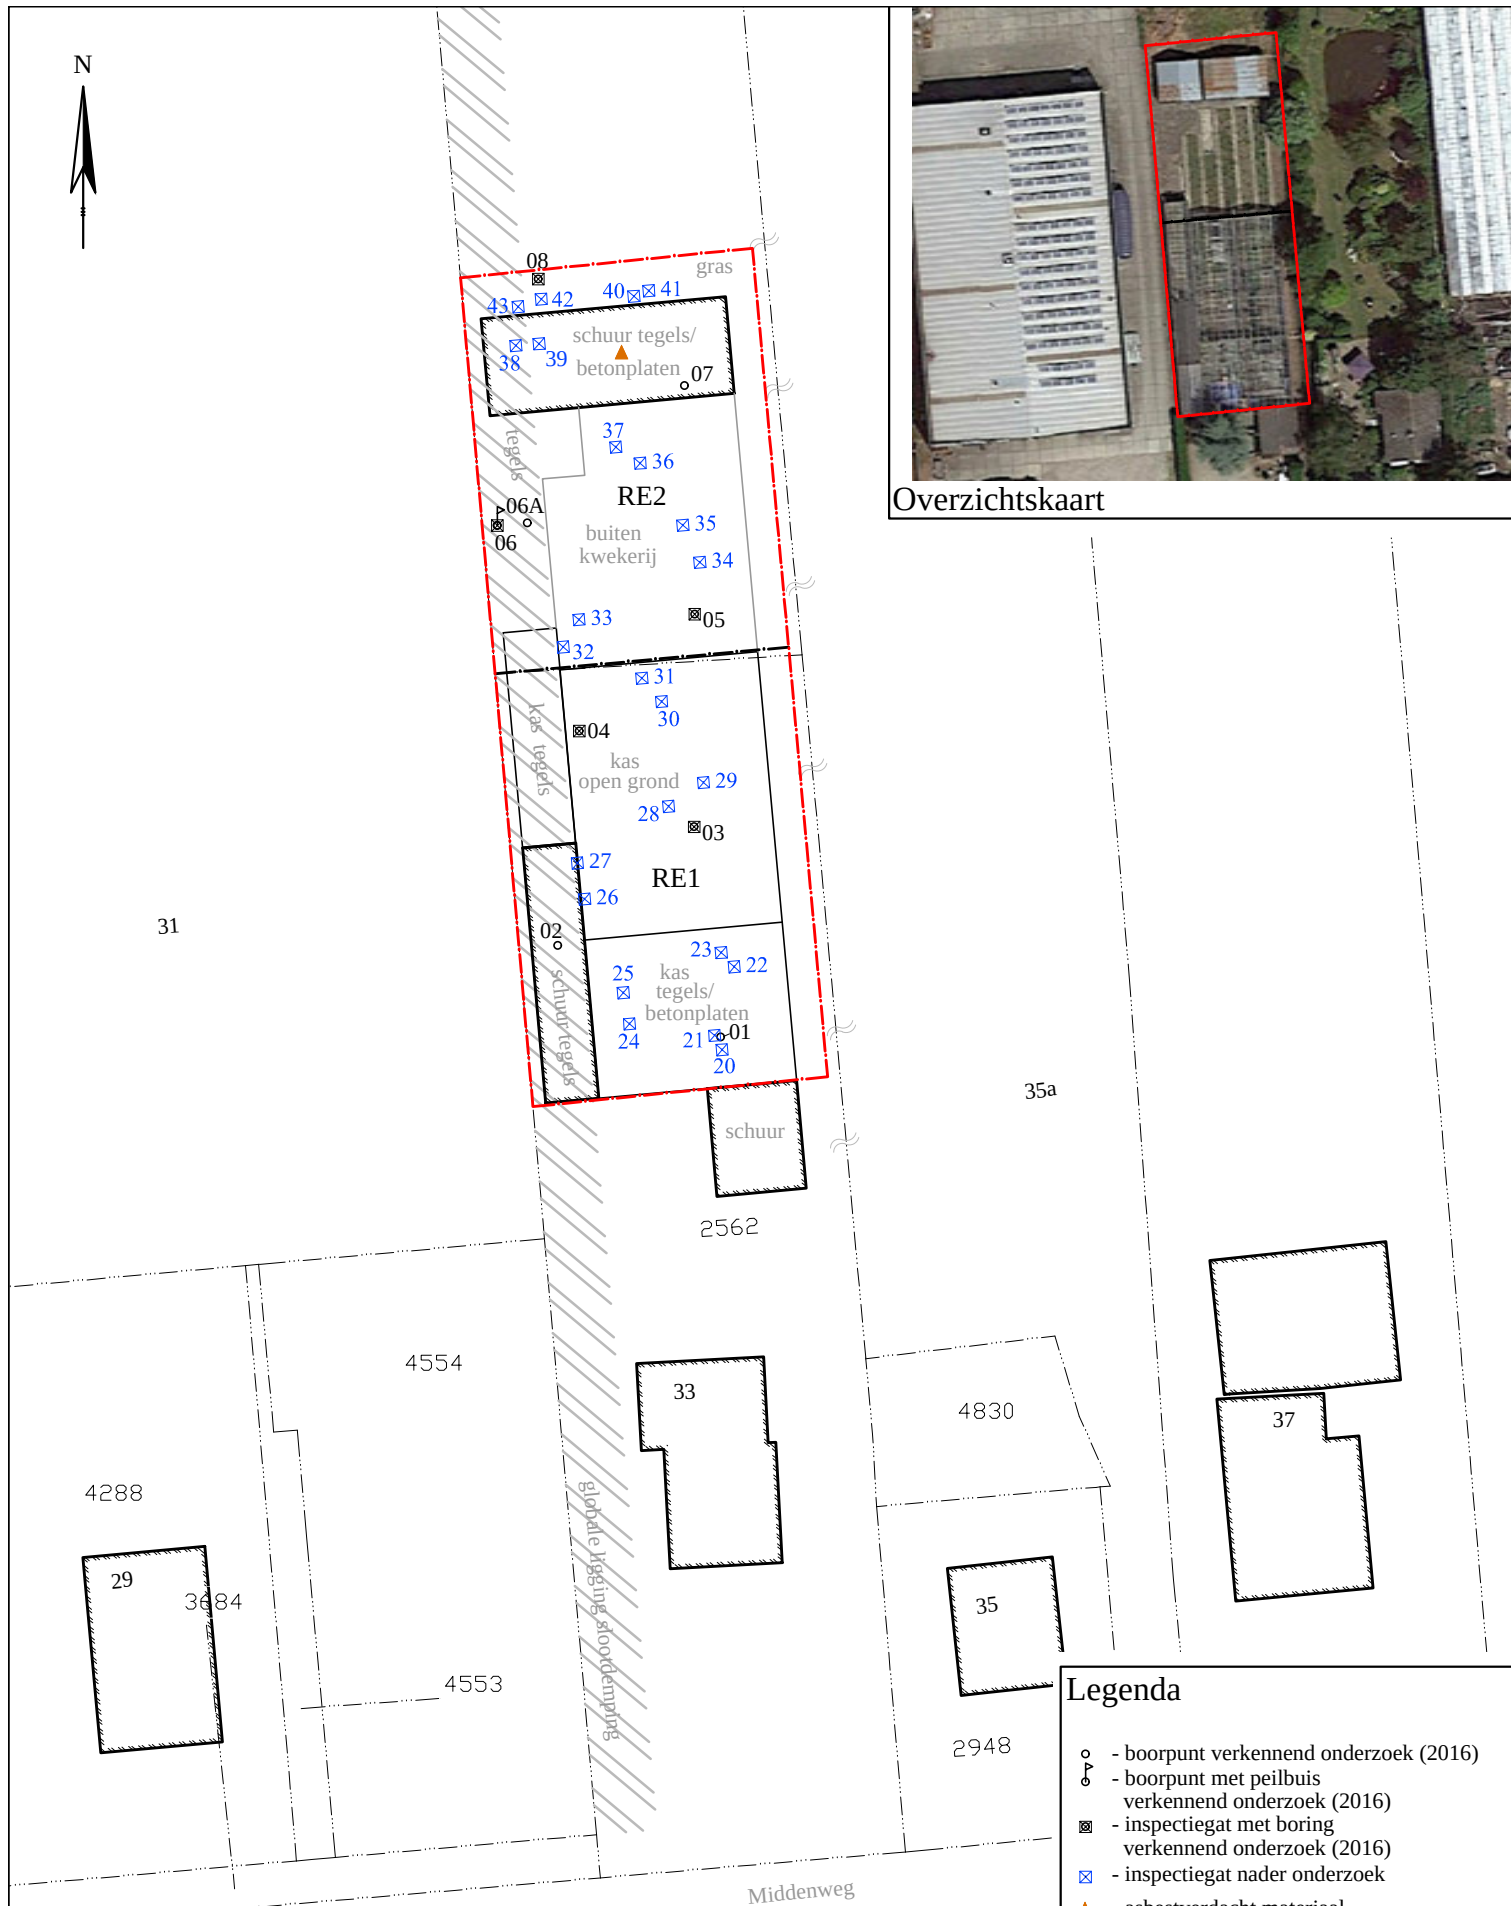
# BOORPUNTENKAART

De onderzoekslocatie is opgedeeld in twee RE's, namelijk RE1 (kassencomplex) en RE2 (buitenterrein). Ter plaatse van RE1 zijn de inspectiegaten 20 t/m 31 gegraven. Ter plaatse van RE2 zijn de inspectiegaten 32 t/m 43 graven. In bijlage I is de ligging van de RE's en inspectiegaten weergegeven.

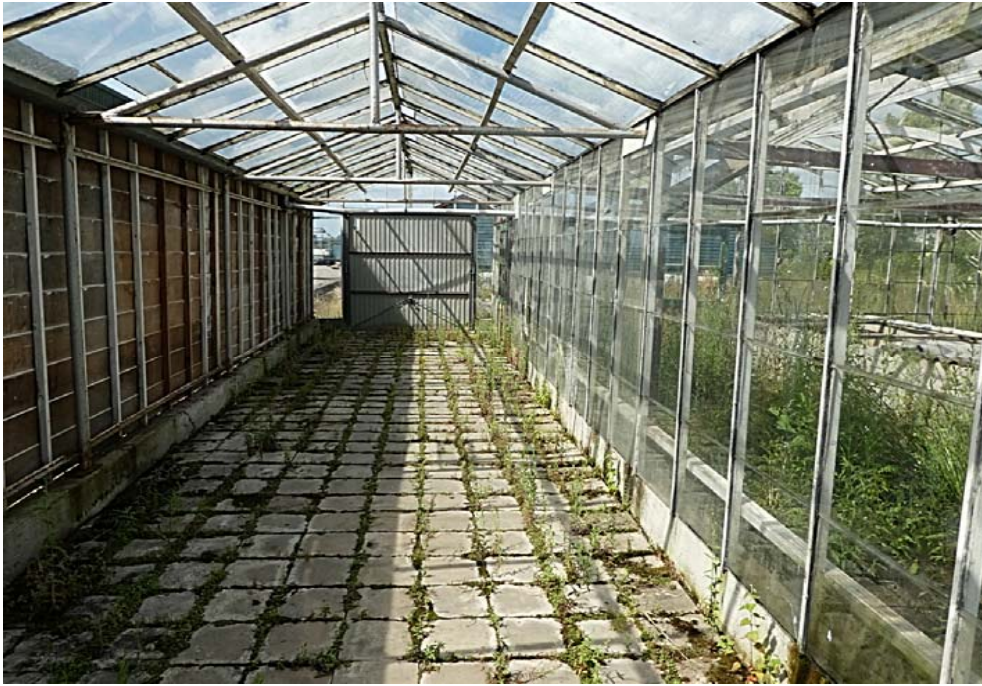
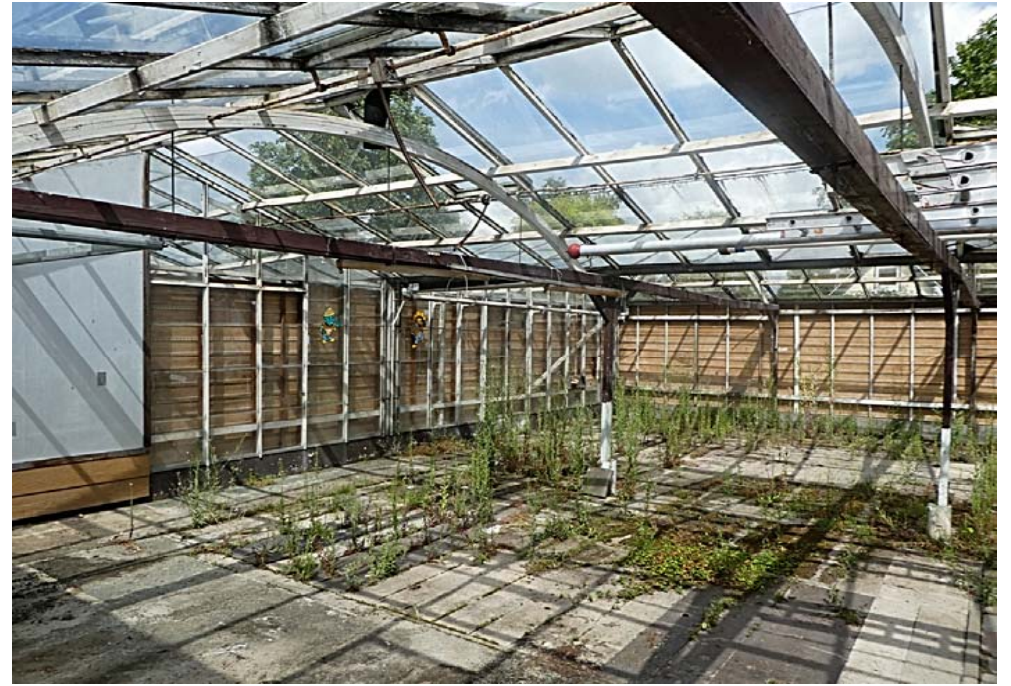
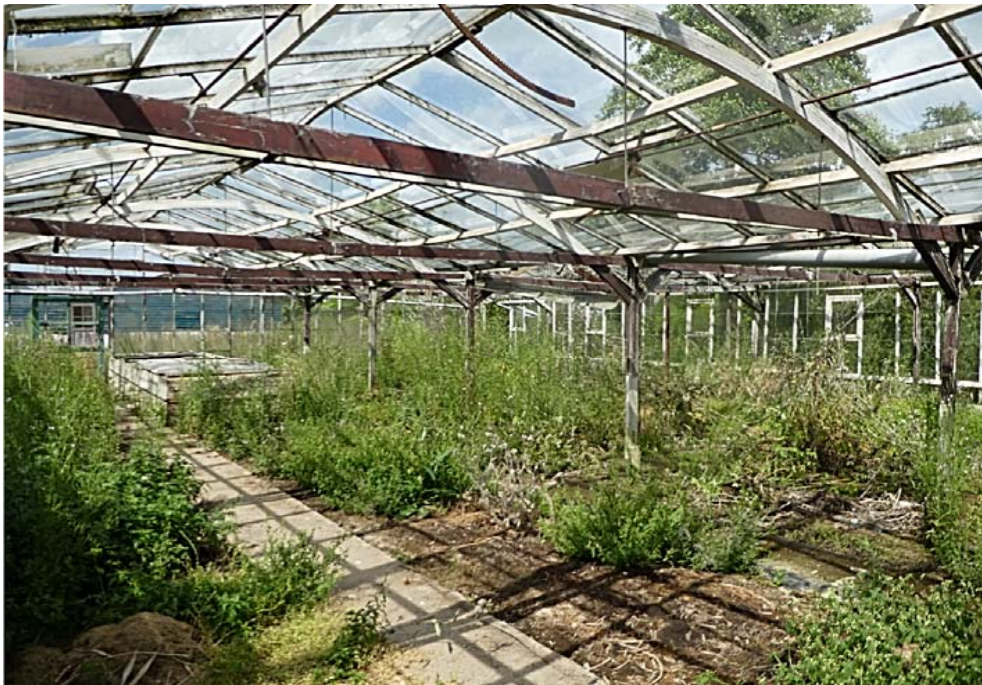
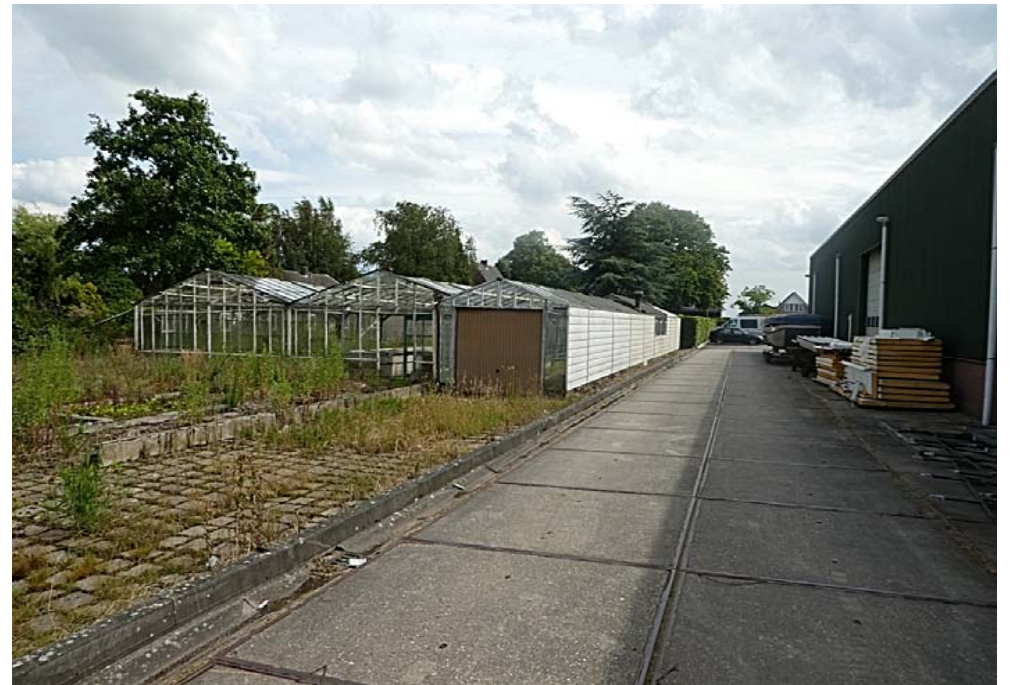
De onderzoekslocatie betreft de voormalige kwekerij. De onderzoekslocatie heeft een oppervlakte van circa  $1.010 \text{ m}^2$ . In bijlage I zijn foto's opgenomen van de situatie tijdens het verkennend bodemonderzoek in 2016. De situatie van de locatie ongewijzigd gebleven ten opzichte van het onderzoek uit 2016, wel is er meer begroeiing aanwezig.

Het onderzoek is gestart met een visuele inspectie van het maaiveld. Door de aanwezige begroeiing was het niet mogelijk om een goede maaiveldinspectie uit te voeren.
