### **Verkennd bodemonderzoek Randweg te Nederhorst den Berg**

**Projectnummer** : 14KL393

**Datum** : 26 november 2014

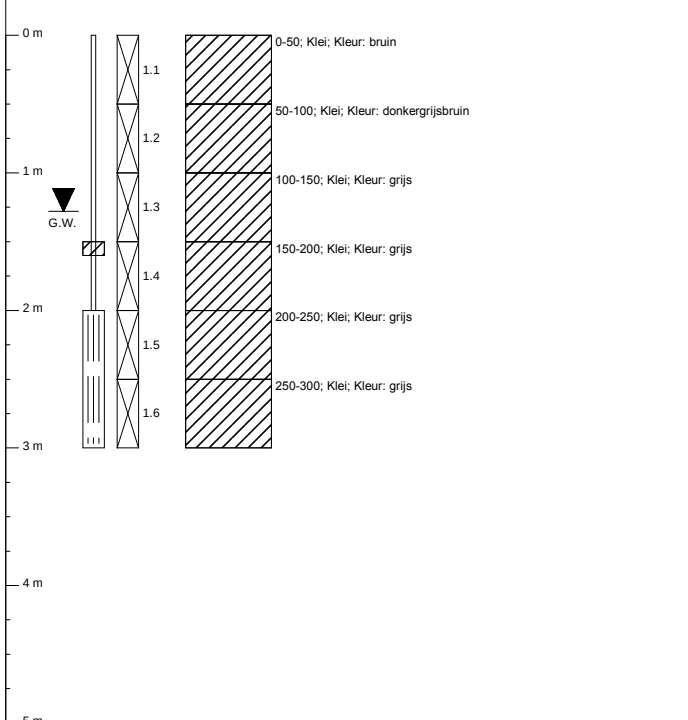
| Grondwaterbemonstering: 18-11-2014 | | Monsternemingsfilter | |
| pH: 7,3 | Grondwaterstand: 128 cm-mv | Diepte 300 cm-mv | Perforatie 200-300 cm-mv |

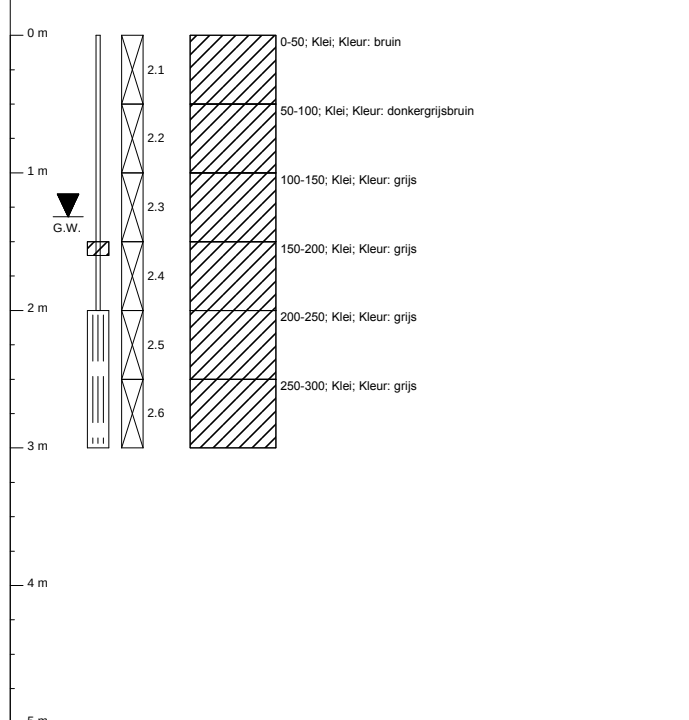
| Grondwaterbemonstering: 18-11-2014 | | Monsternemingsfilter | |
| pH: 7,5 | Grondwaterstand: 132 cm-mv | Diepte 300 cm-mv | Perforatie 200-300 cm-mv |

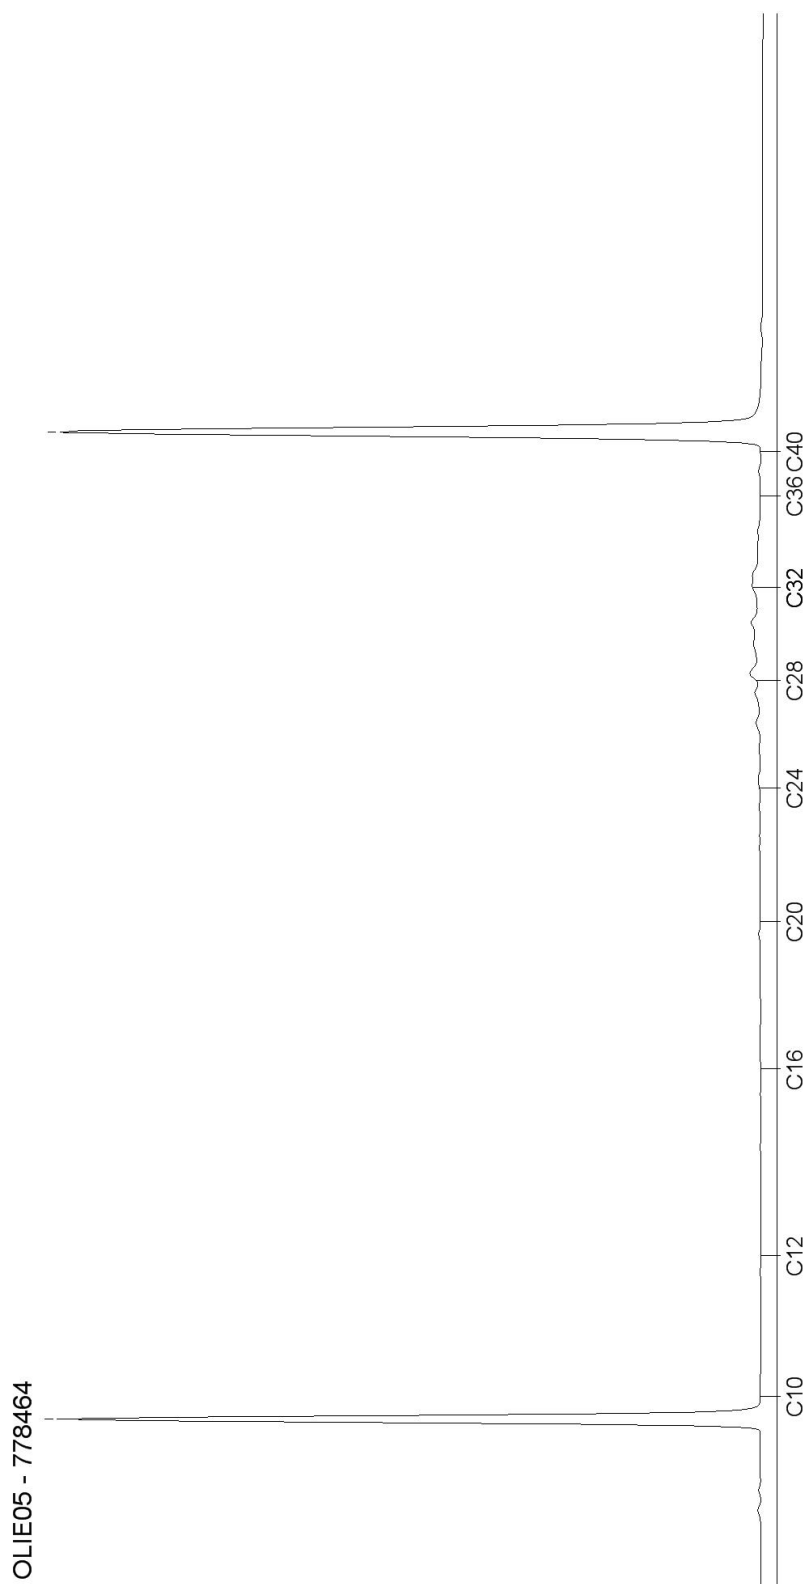
Chromatogram for Order No. 468503, Analysis No. 778464, created at 14.11.2014 09:39:02

**Monsteromschrijving: 1.1, 2.1, 8.1, 9.1, 10.1, 11.1, 19.1>MM1**

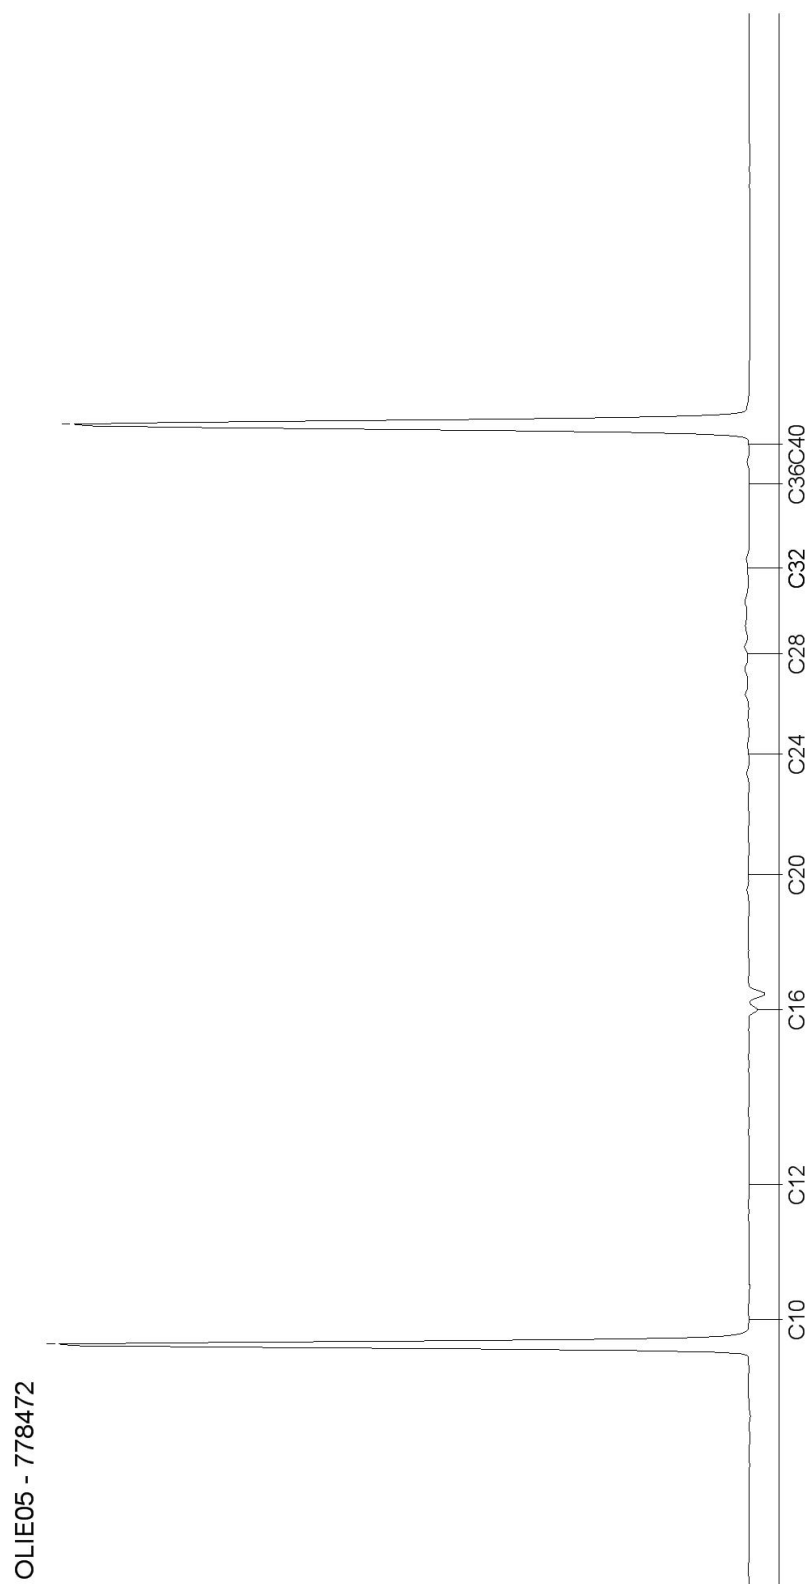
Chromatogram for Order No. 468503, Analysis No. 778472, created at 14.11.2014 09:39:02

**Monsteromschrijving: 3.1, 4.1, 5.1, 6.1, 7.1, 14.1, 18.1, 20.1>MM2**

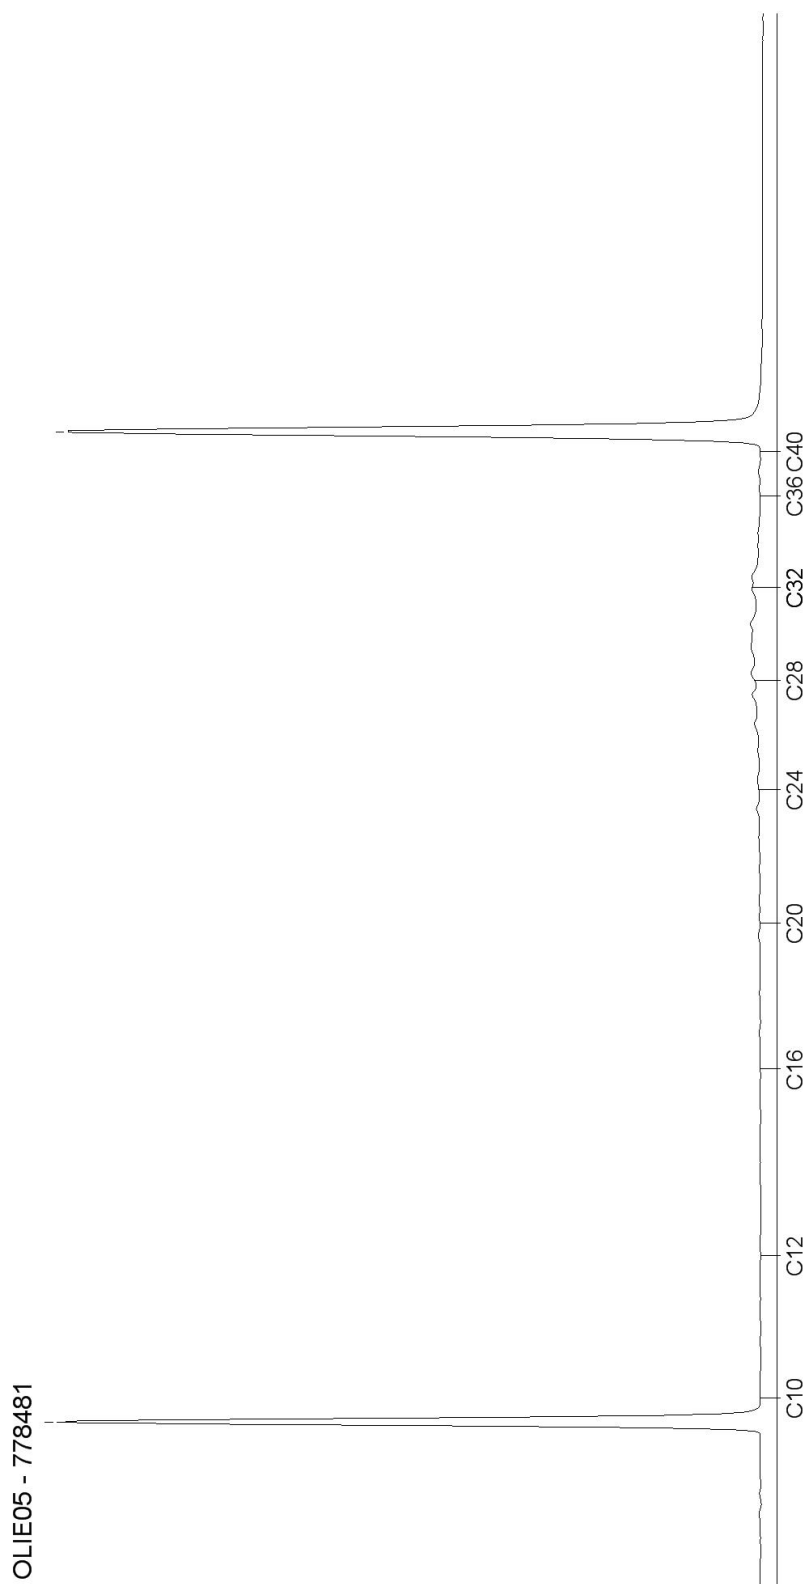
Chromatogram for Order No. 468503, Analysis No. 778481, created at 14.11.2014 09:39:02

**Monsteromschrijving: 12.1, 13.1, 15.1, 16.1, 17.1, 21.1, 22.1>MM3**

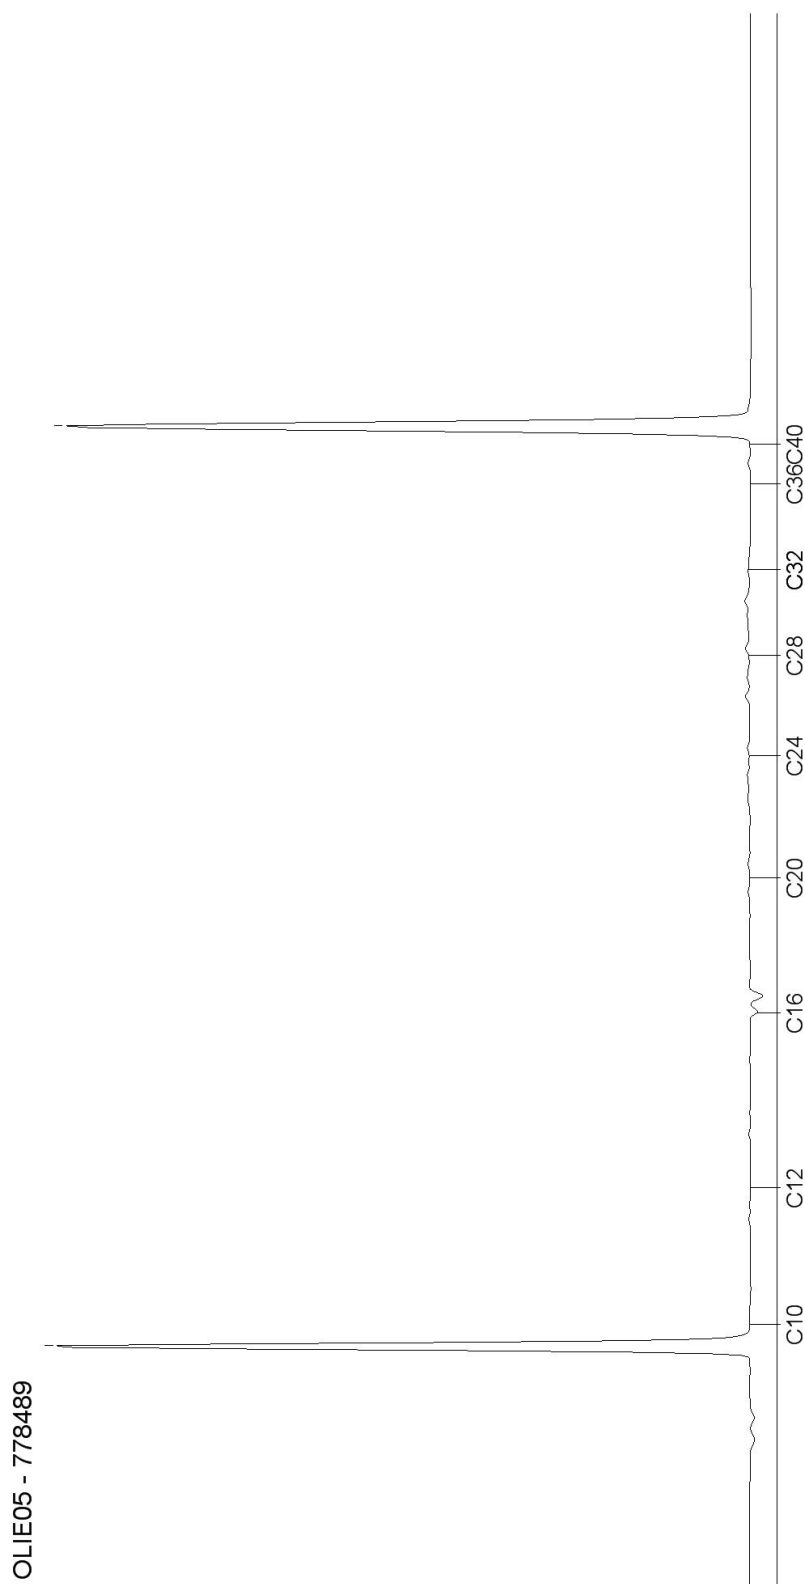
Chromatogram for Order No. 468503, Analysis No. 778489, created at 14.11.2014 09:39:02

**Monsteromschrijving: 1.2, 1.3, 1.4, 2.2, 2.3, 2.4, 3.2, 3.3, 3.4>MM4**

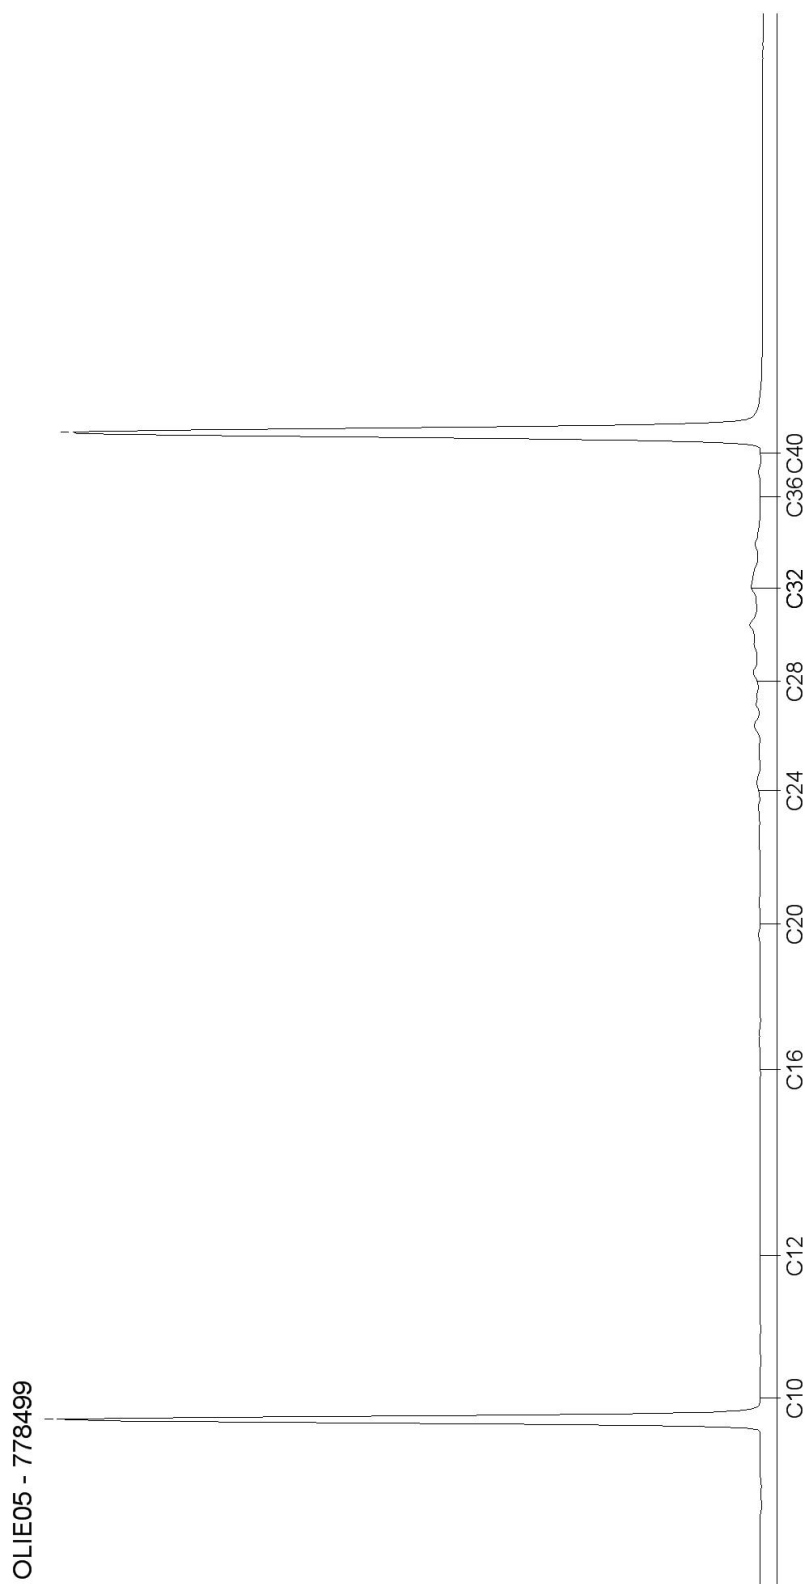
Chromatogram for Order No. 468503, Analysis No. 778499, created at 14.11.2014 09:39:03

**Monsteromschrijving: 4.2, 4.3, 4.4, 5.2, 5.3, 5.4, 6.2, 6.3, 7.2, 7.3>MM5**

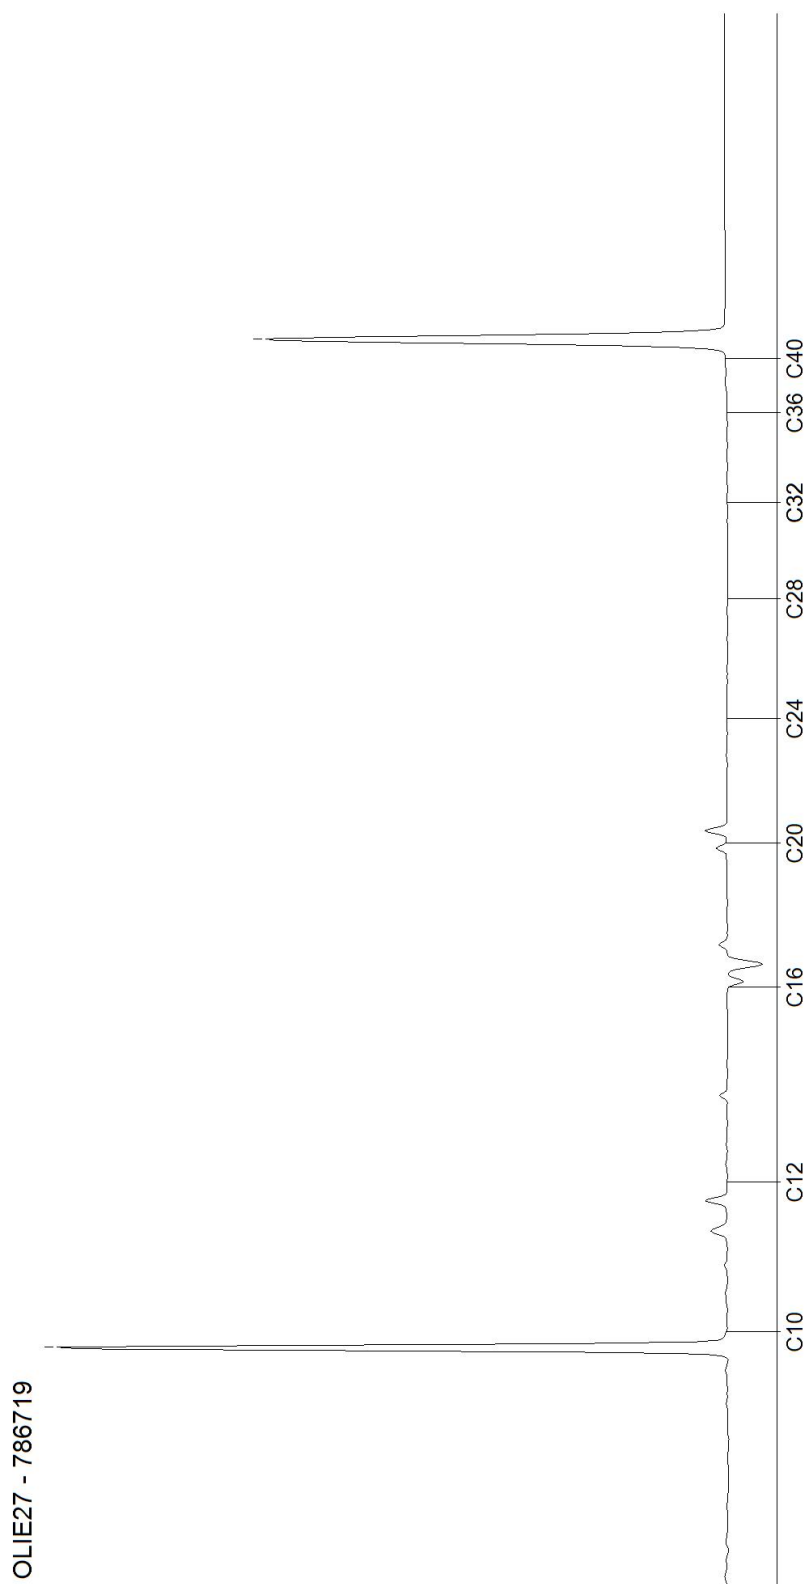
Chromatogram for Order No. 469812, Analysis No. 786719, created at 24.11.2014 06:46:46

**Monsteromschrijving: 01-Peilbuis 1**

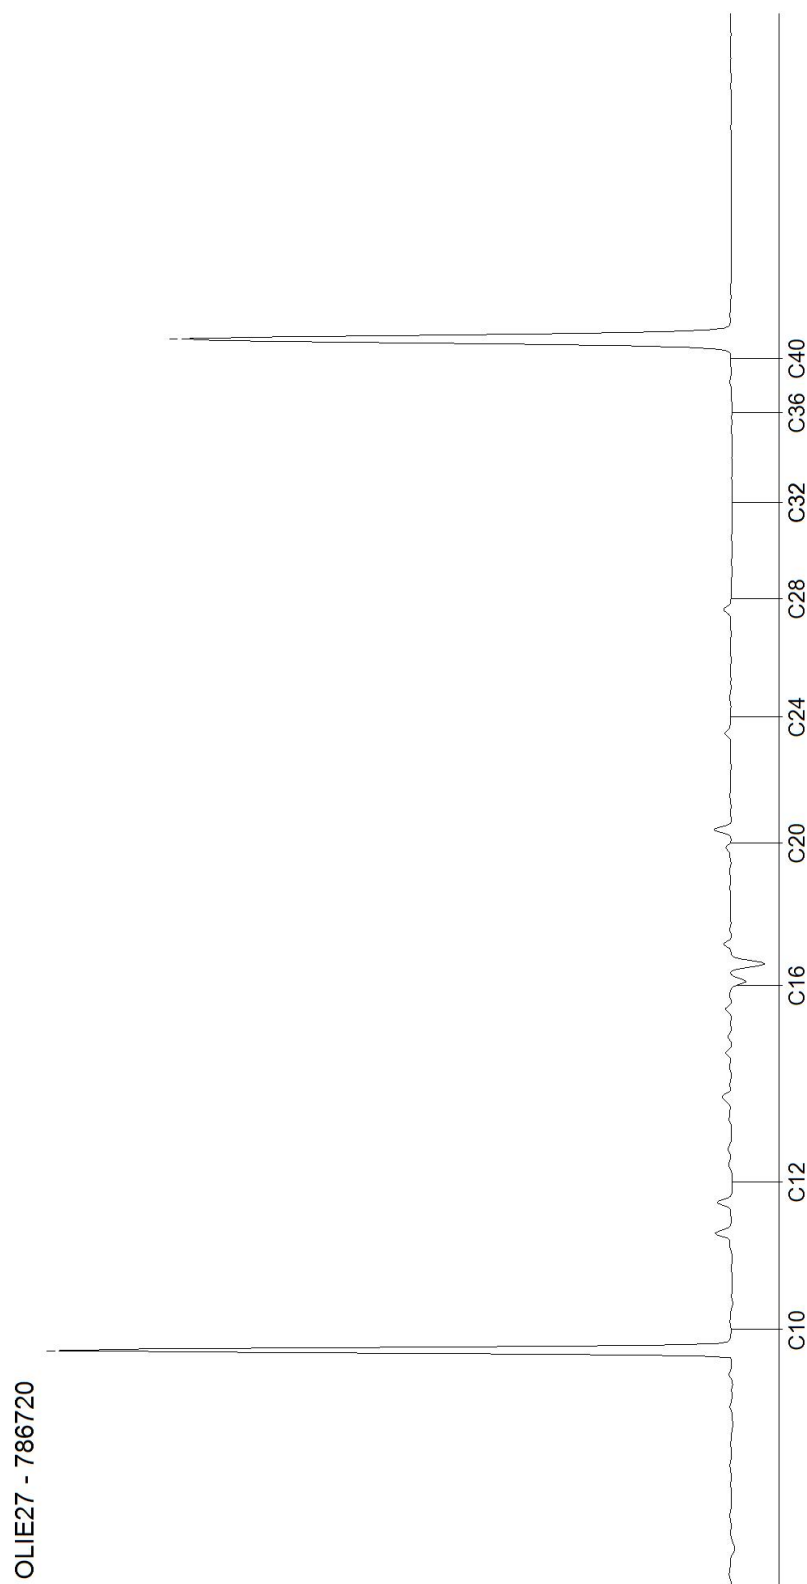
Chromatogram for Order No. 469812, Analysis No. 786720, created at 24.11.2014 06:46:46

### **Monsteromschrijving: 02-Peilbuis 1**

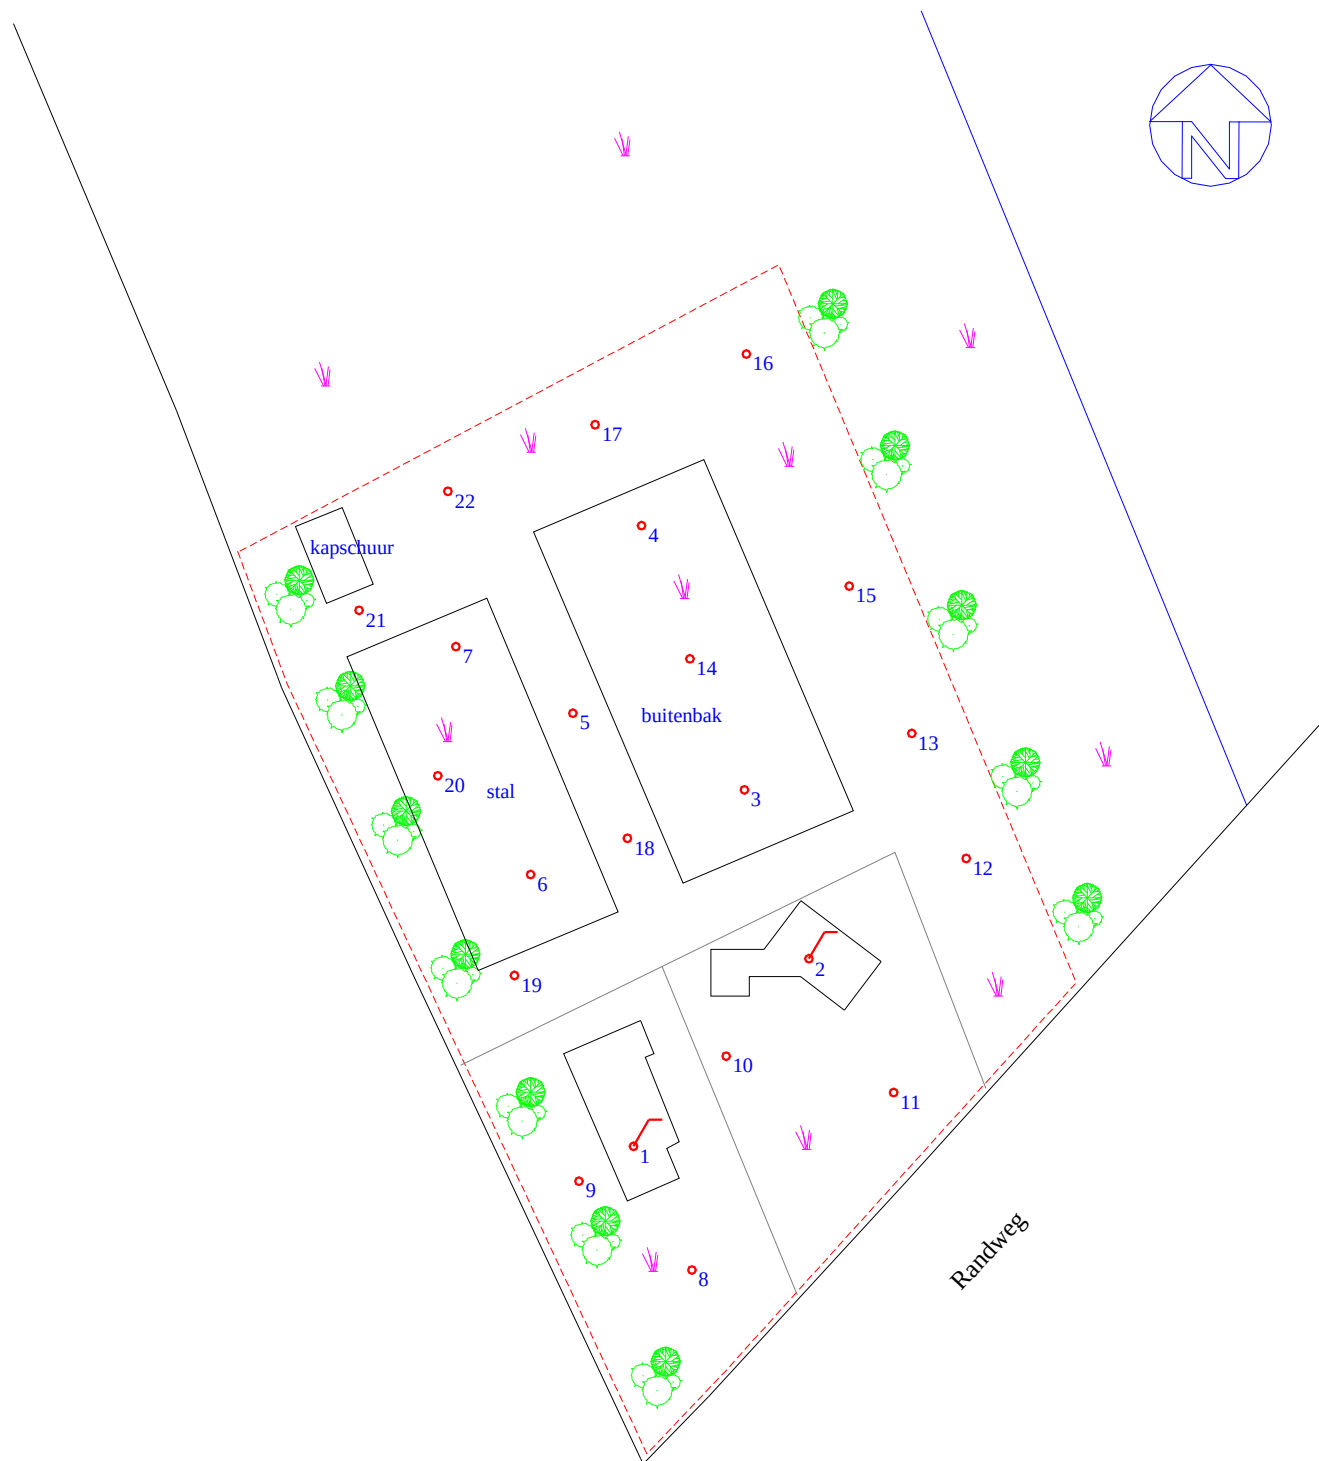
## **Bijlage 5: Overzicht posities monsternamepunten**

De posities van de monsternamenpunten zijn in bijlage 5 weergegeven.
