**Verkennd asbestonderzoek  
ter plaatse van:**

**Schoolstraat 1 en 5**

**Roden**

**Opdrachtnummer: 100515-A**

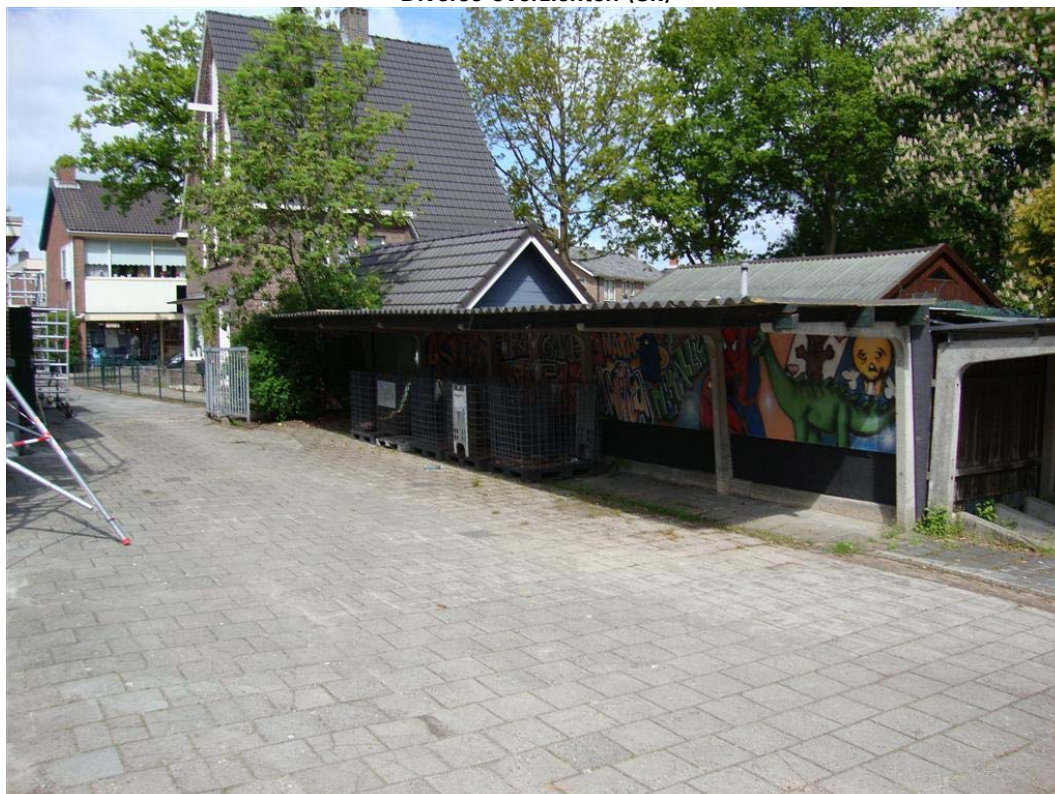
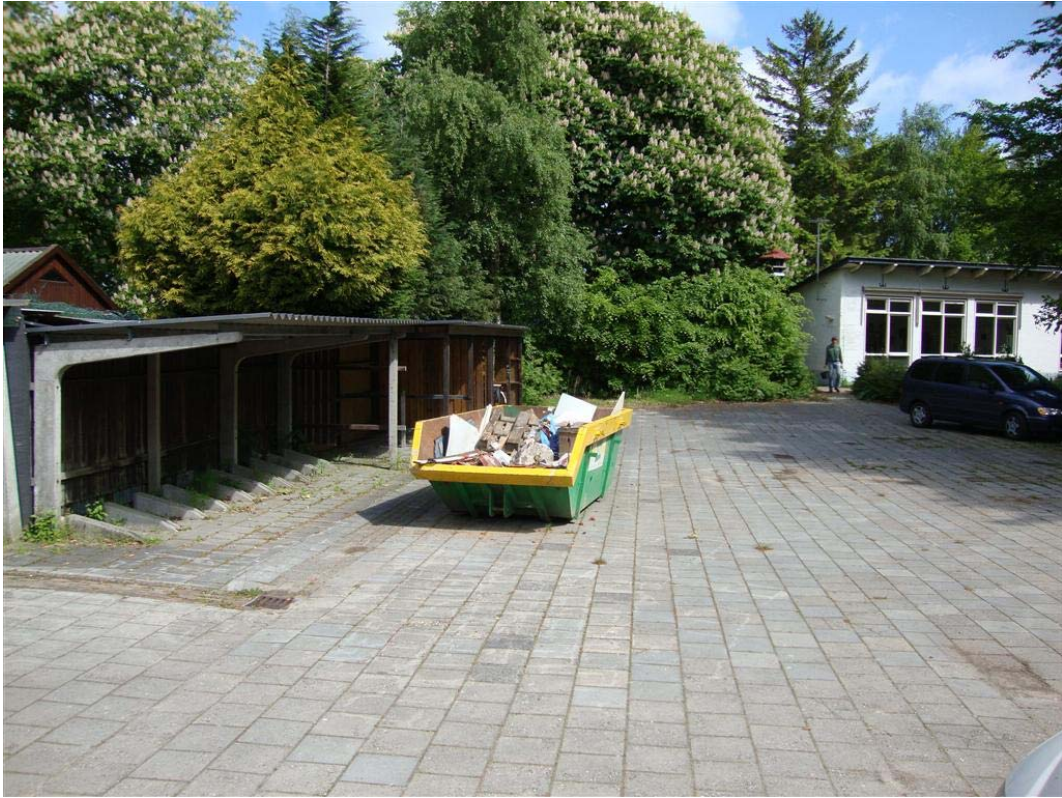
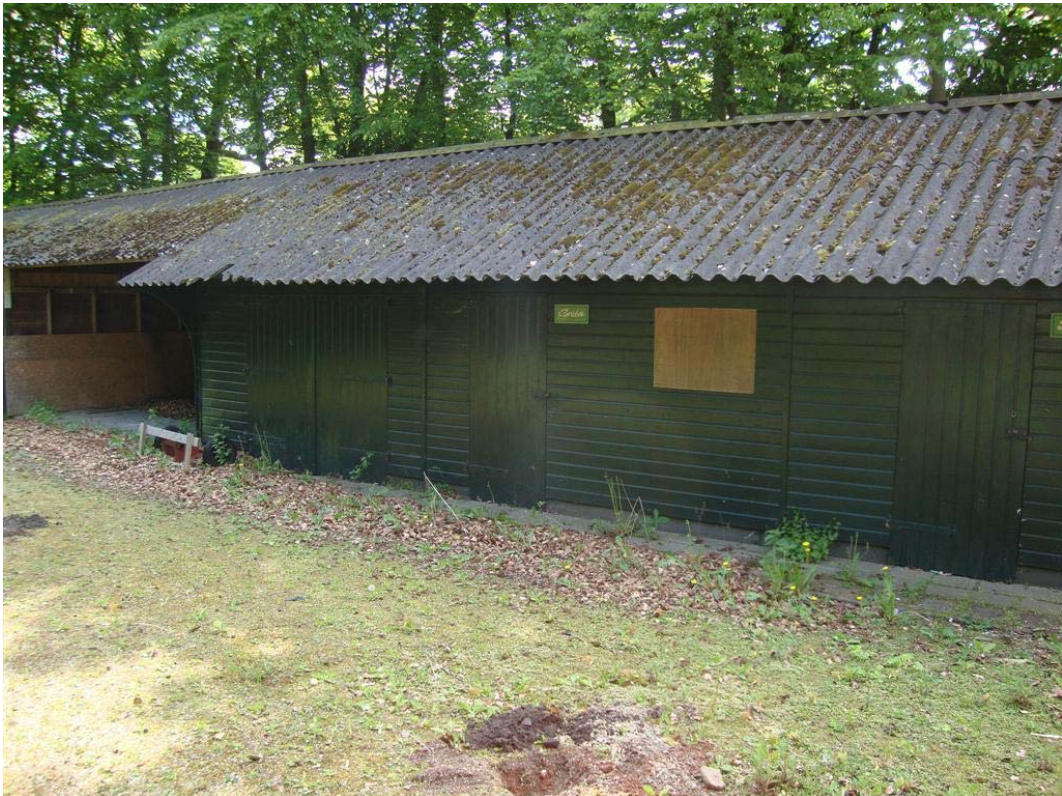
Diverse overzichten (3x)

Uit de bovenstaande tabel blijkt dat er ter plaatse geen asbest verdachte materialen zijn waargenomen.

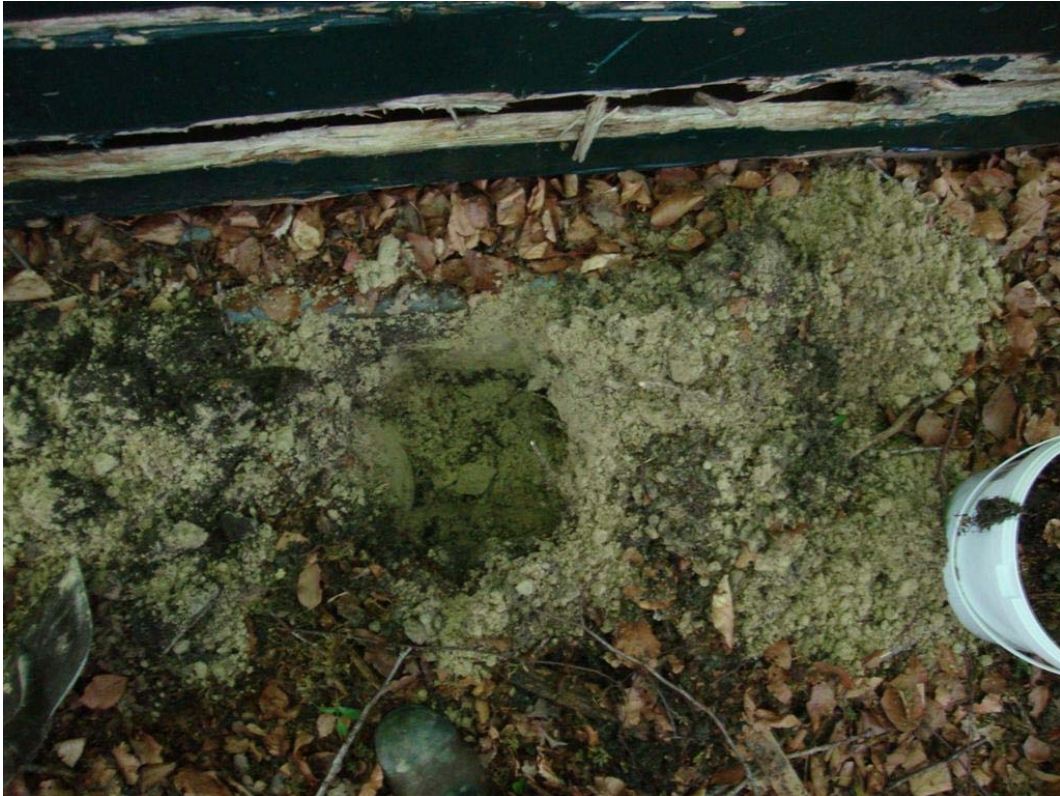
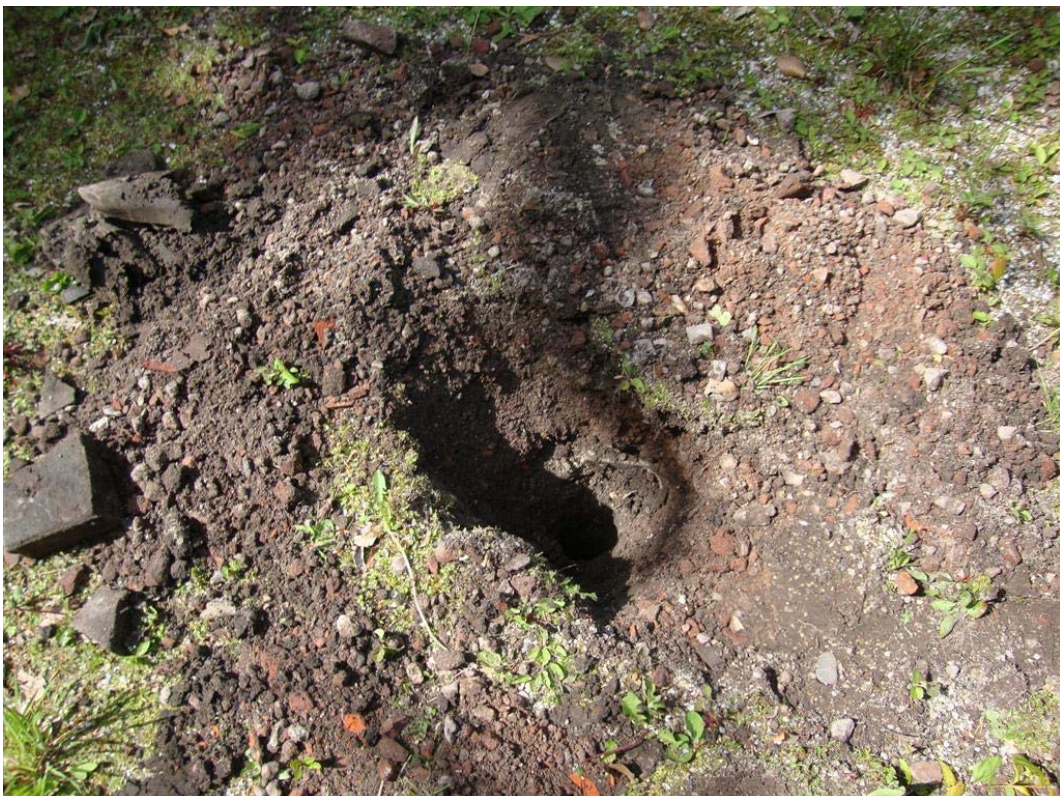
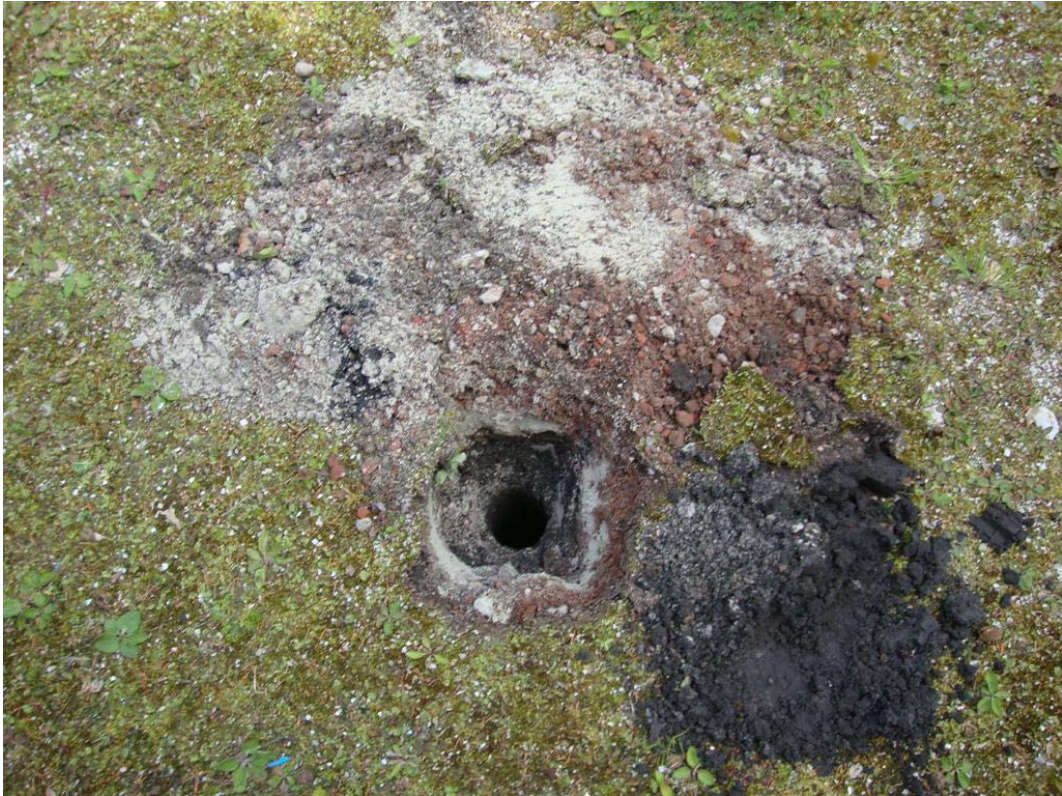
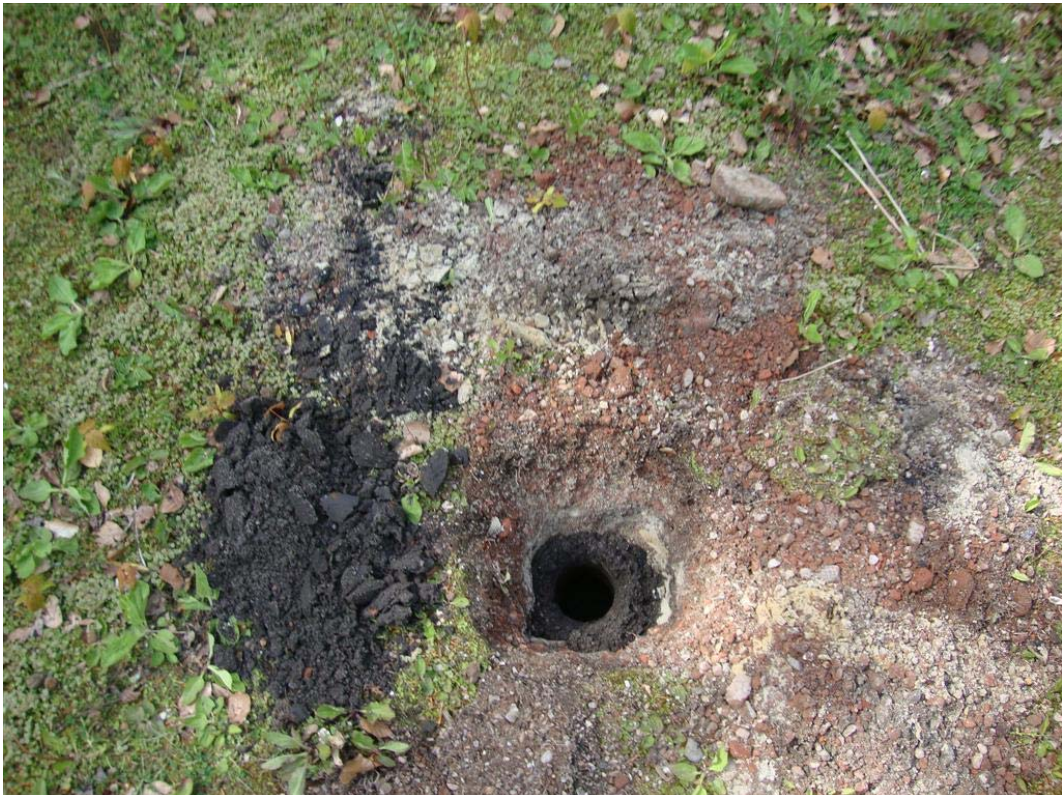
Inspectieputten (4x)

Uit de bovenstaande tabel is gebleken dat er in geen van de inspectieputten asbestverdacht materiaal is waargenomen.

In de toplaag van de inspectieputten 4 t/m 7 (locatie 3) is een gehalte aan asbest aangetoond van 7,6 mg/kg ds. Er is sprake van een asbestverontreiniging wanneer er 100 mg/kg of meer asbest wordt aangetroffen.

Er is ter plaatse derhalve geen sprake van een asbestverontreiniging.
