## Verkennd bodemonderzoek Raadhuisstraat 10-12 te Roden

Woonborg  
17 juni 2016  
de heer A.G. Wegman  
de heer M.S. Mensonides  
mevrouw D.W.S. van Sleen-Lewerissa  
51151016  
definitief

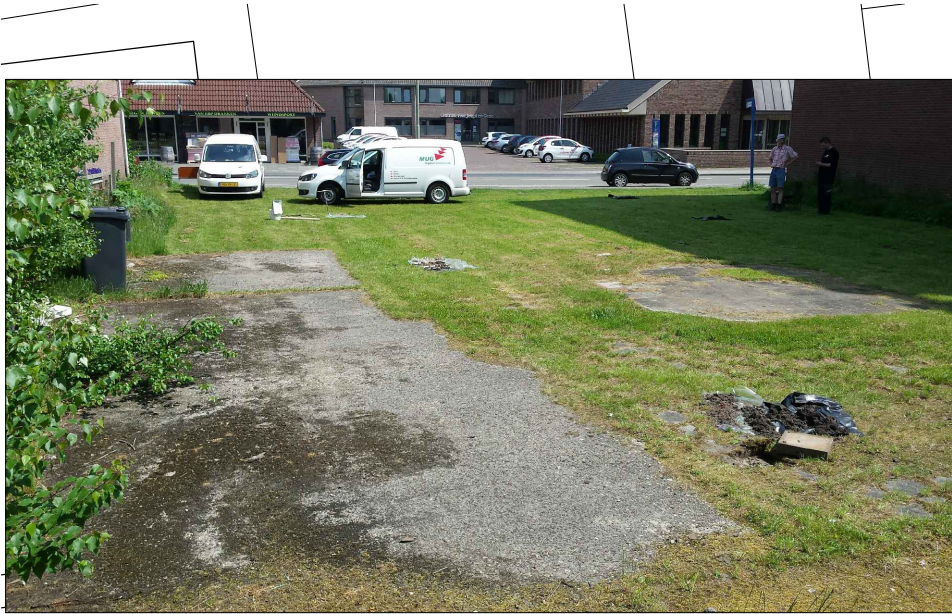
## **Bijlage 2   Overzicht van de onderzoekslocatie**

- bestaande bebouwing
- 14 huisnummer
- ×<sup>05</sup> boring tot 1,0m—mv
- ⊗<sup>01</sup> peilbuis met nummer
- \*<sup>06</sup> boring tot 3,0m—mv
- F1< fotolocatie met nummer
- — — grens onderzoekslocatie
