**Historisch vooronderzoek 'De  
Vluchtheuvel' te Norg**

18 november 2015

51160215

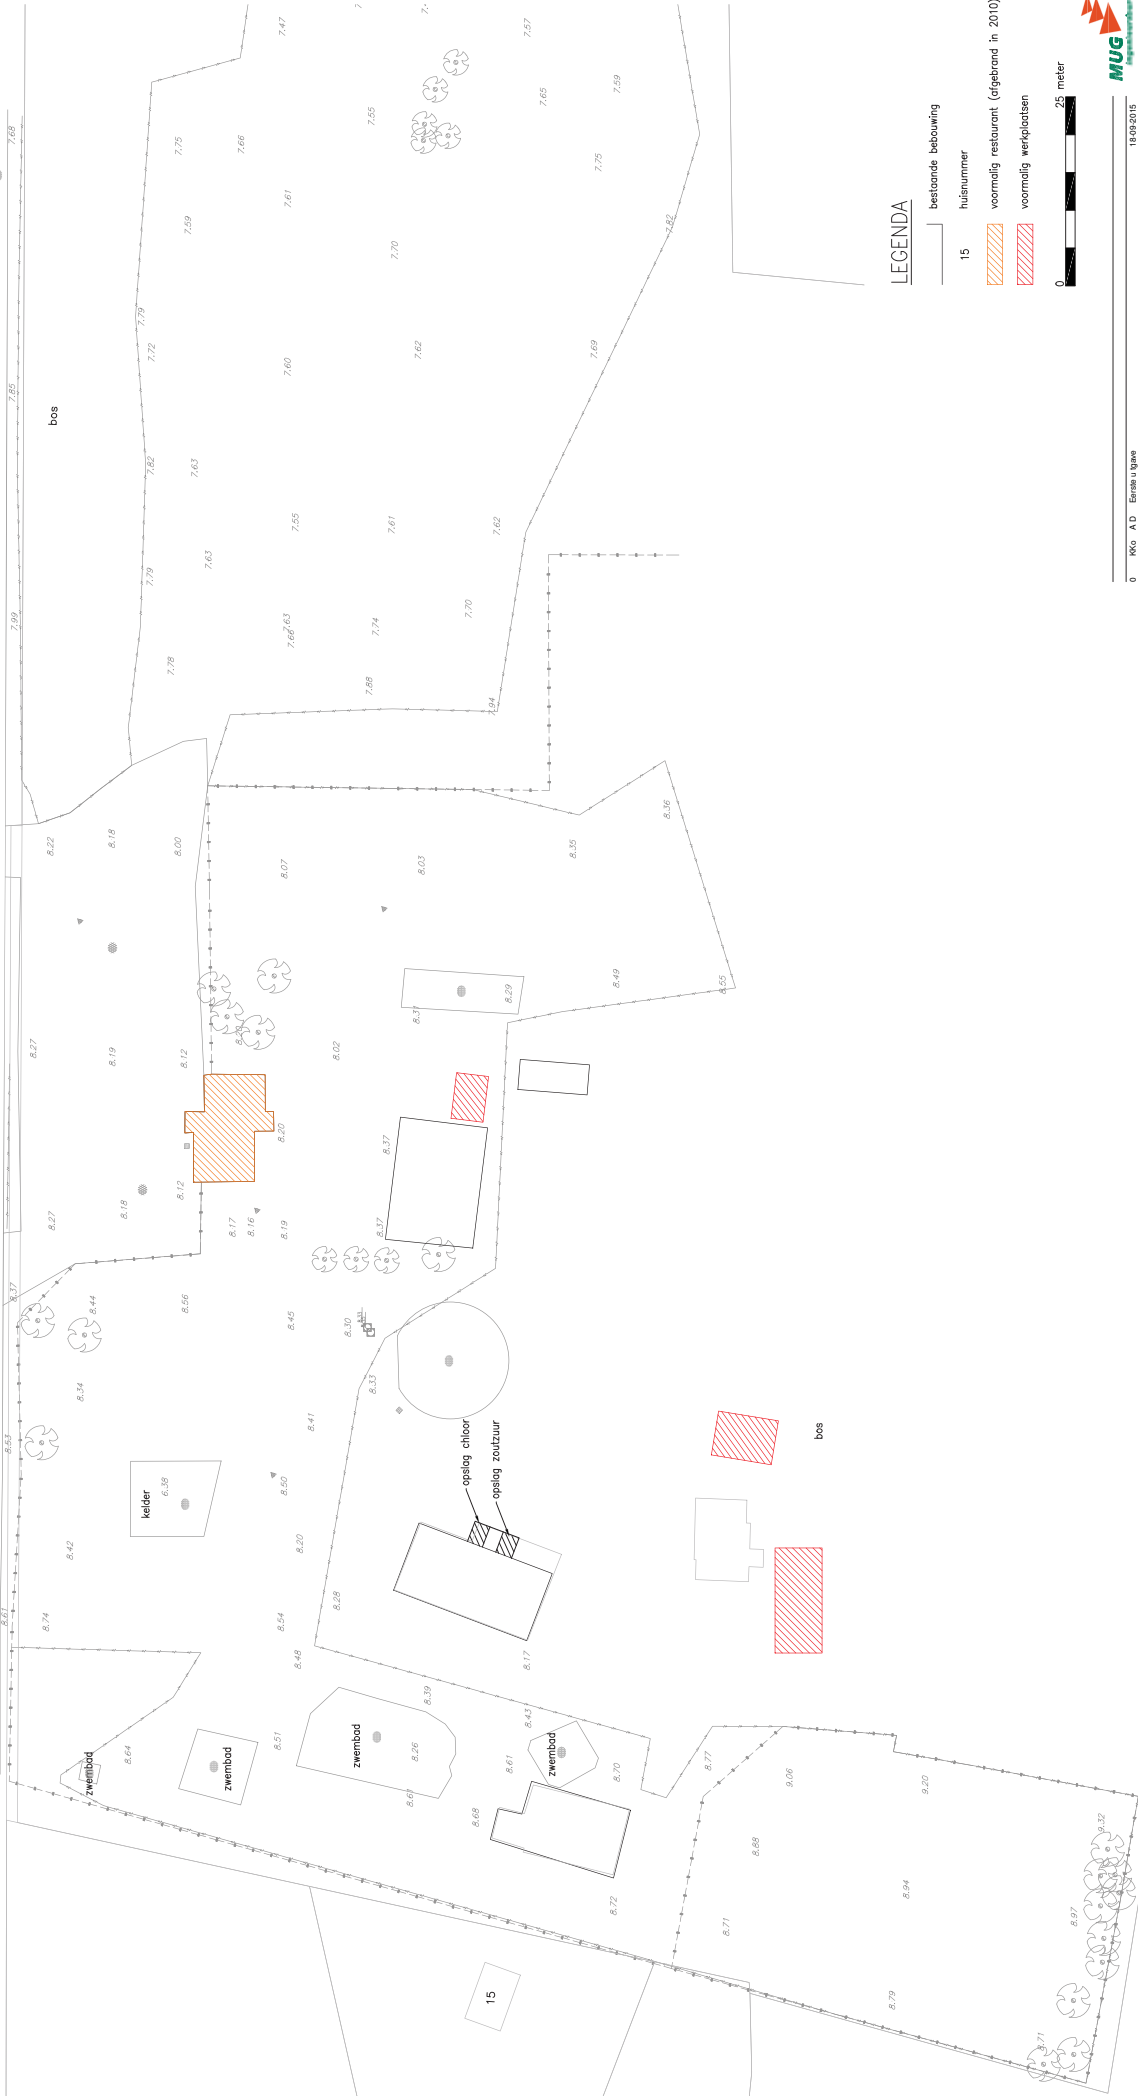
## **Bijlage 1    Overzicht onderzoekslocatie**

Bijlage 1 toont een overzicht van de onderzoekslocatie met de verdachte deellocaties. De kadastrale gegevens zijn opgenomen in bijlage 2. De oude plattegronden zijn weergegeven in bijlage 3.

Overzicht van de locatie met verdachte deellocale

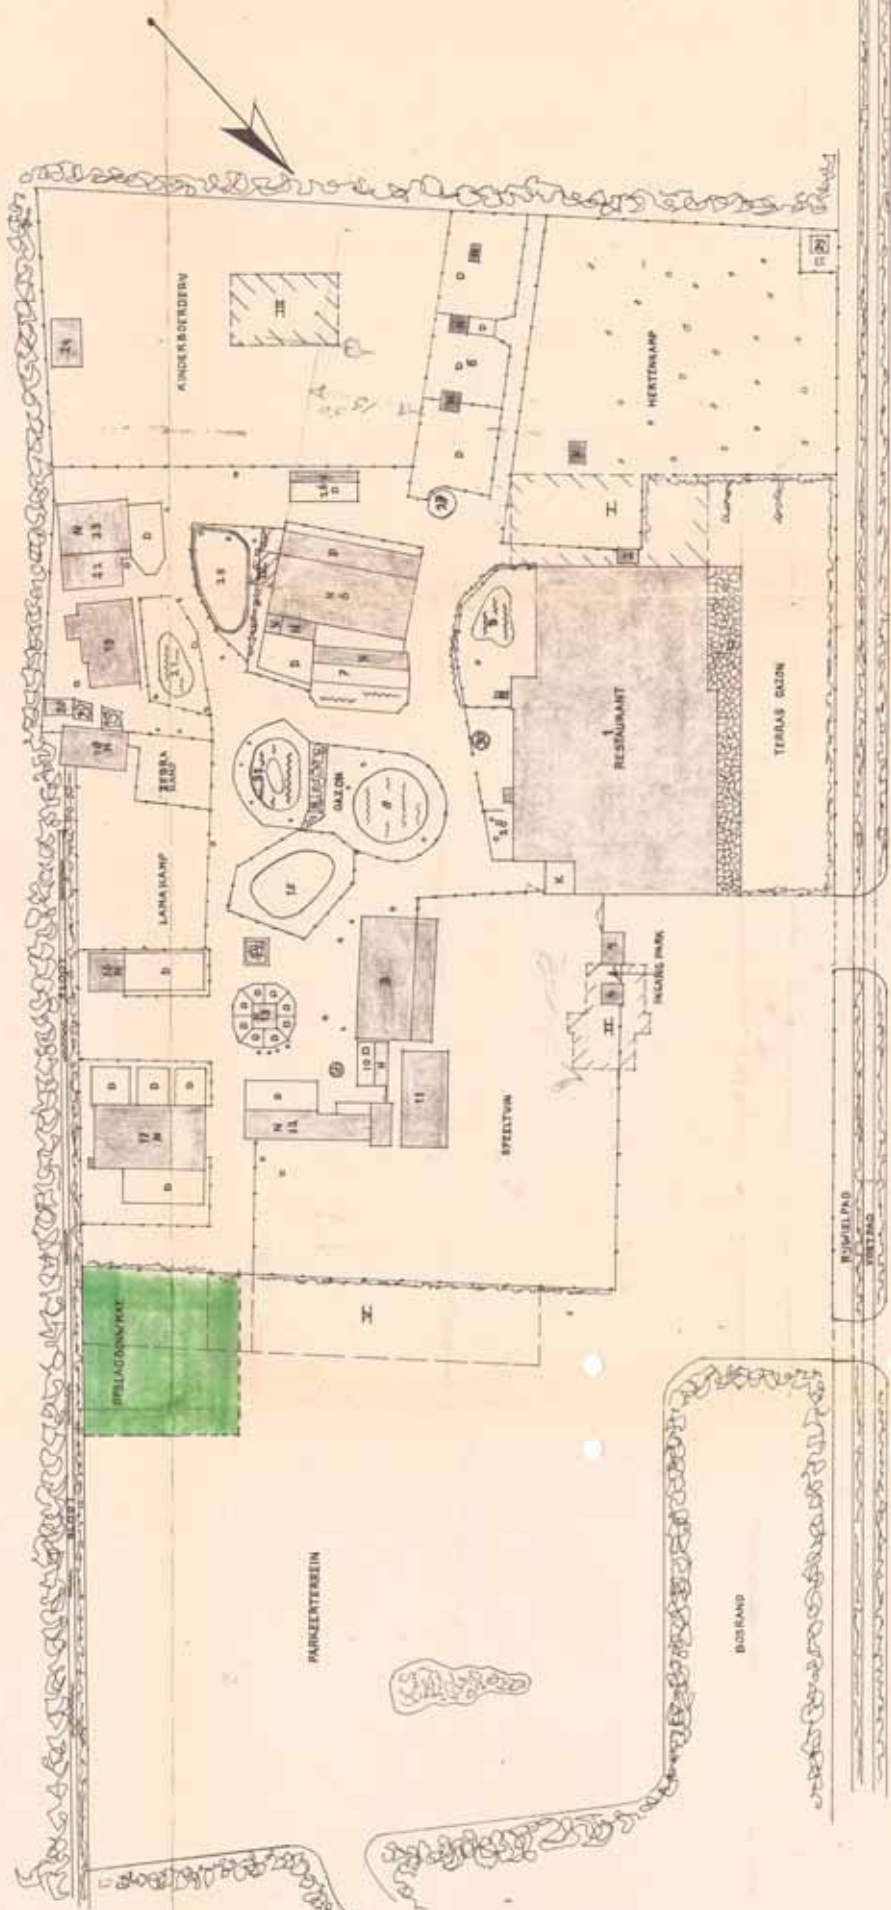
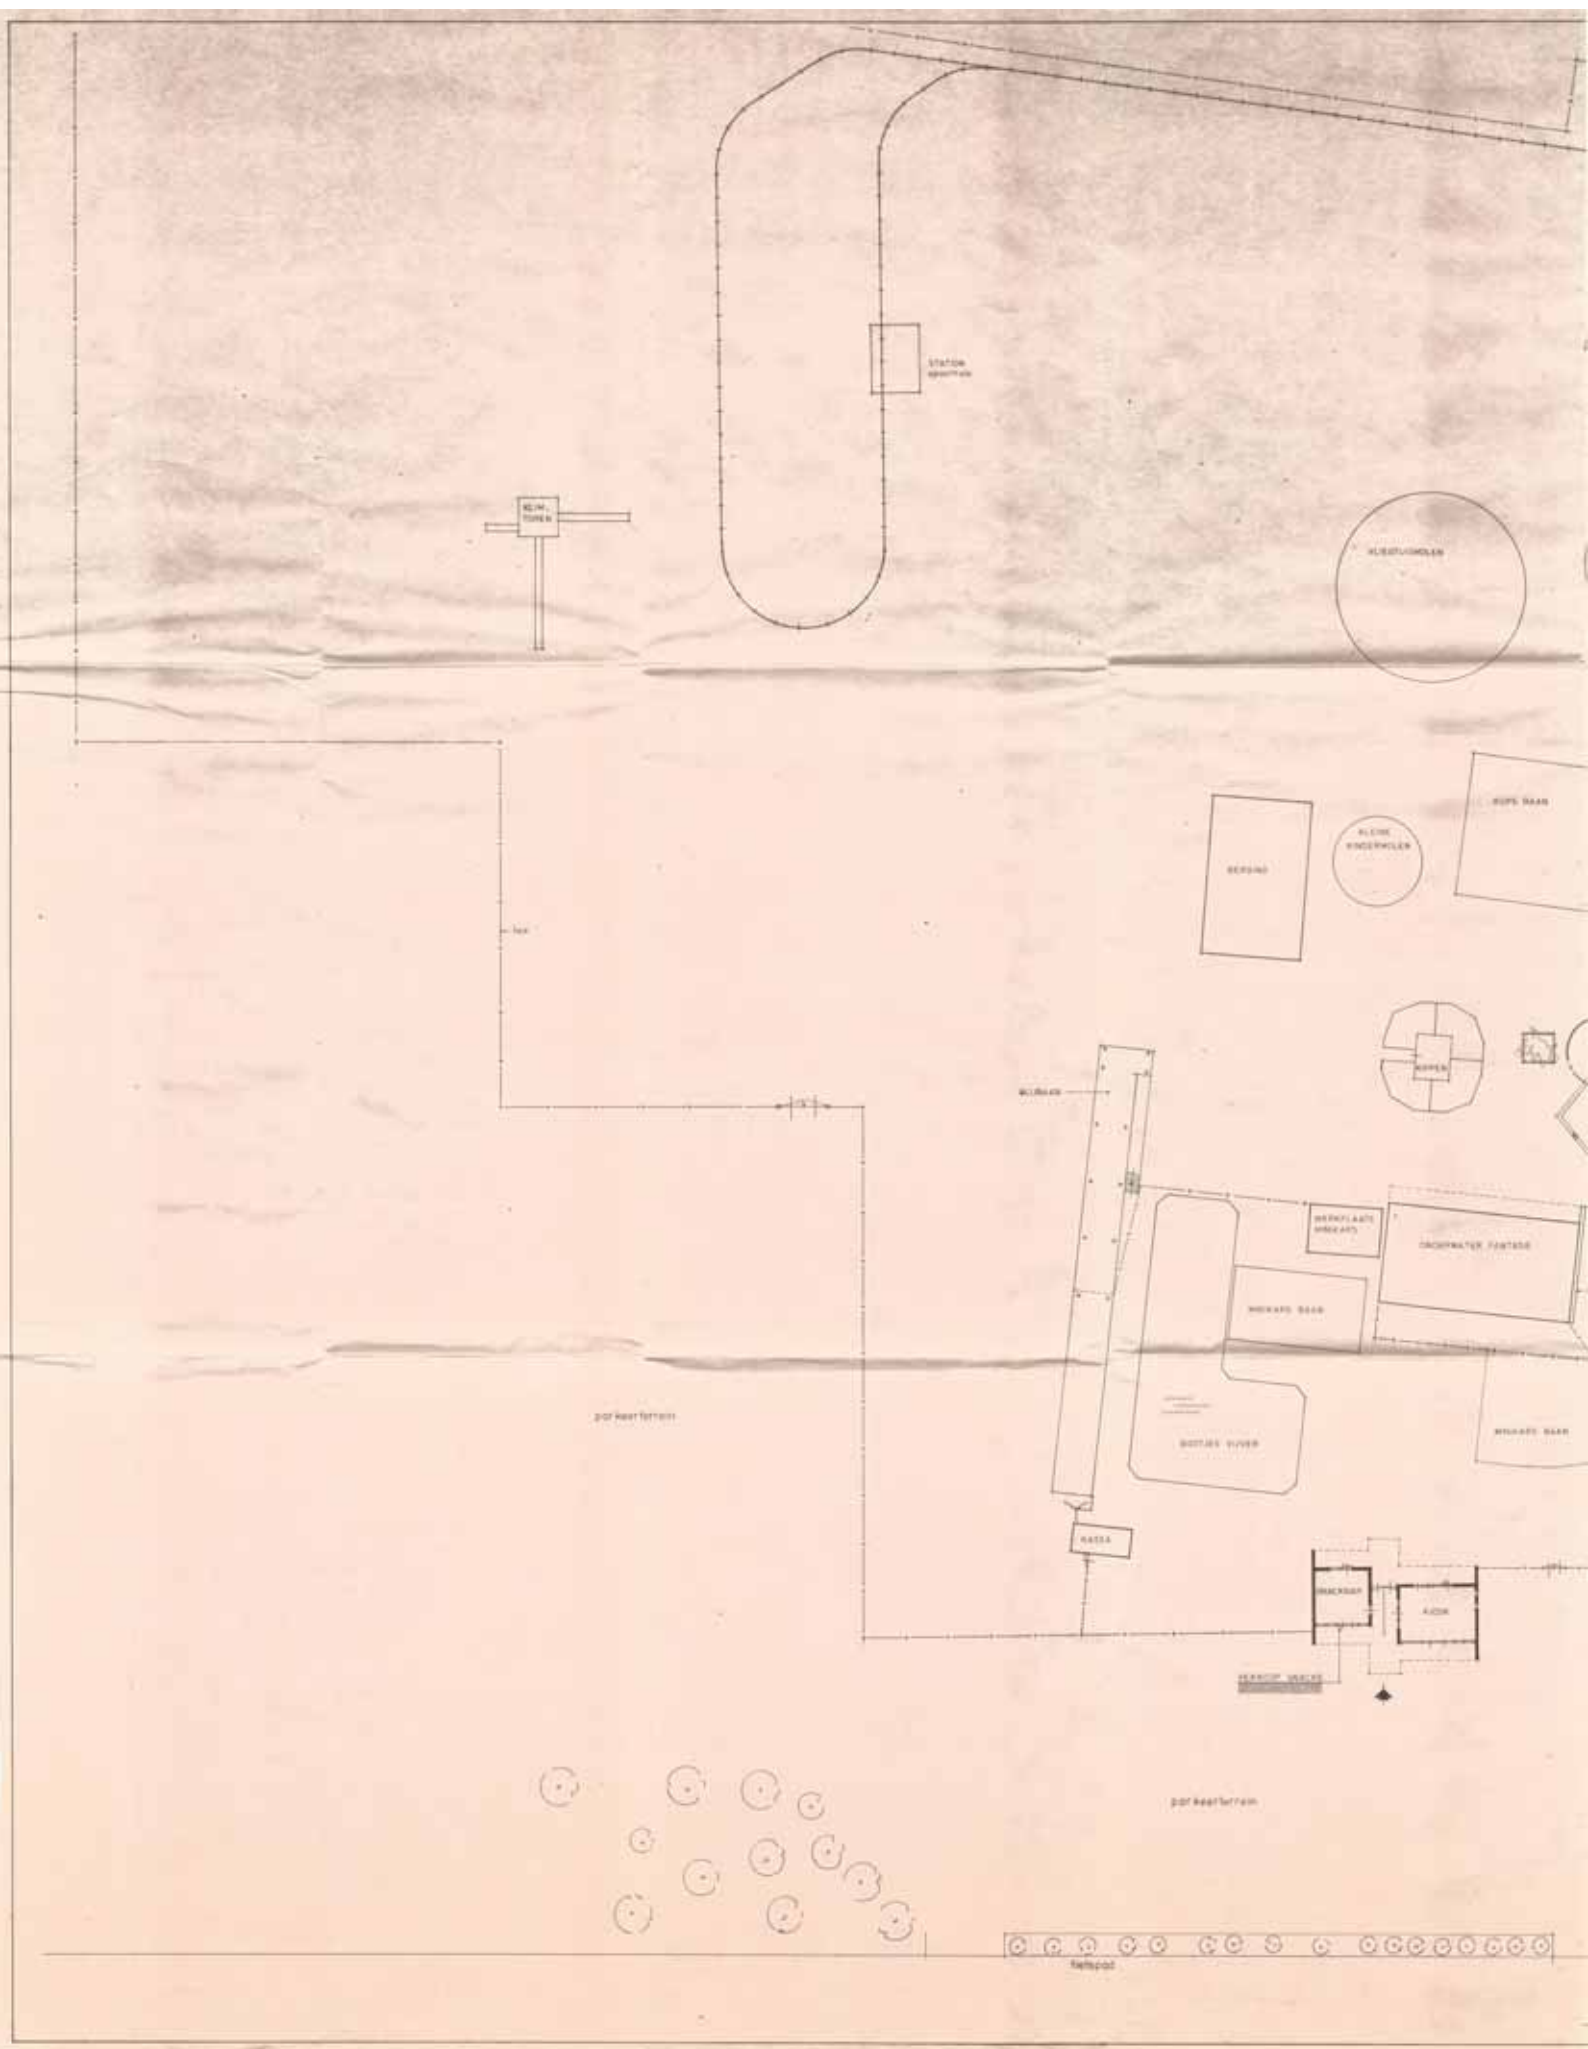
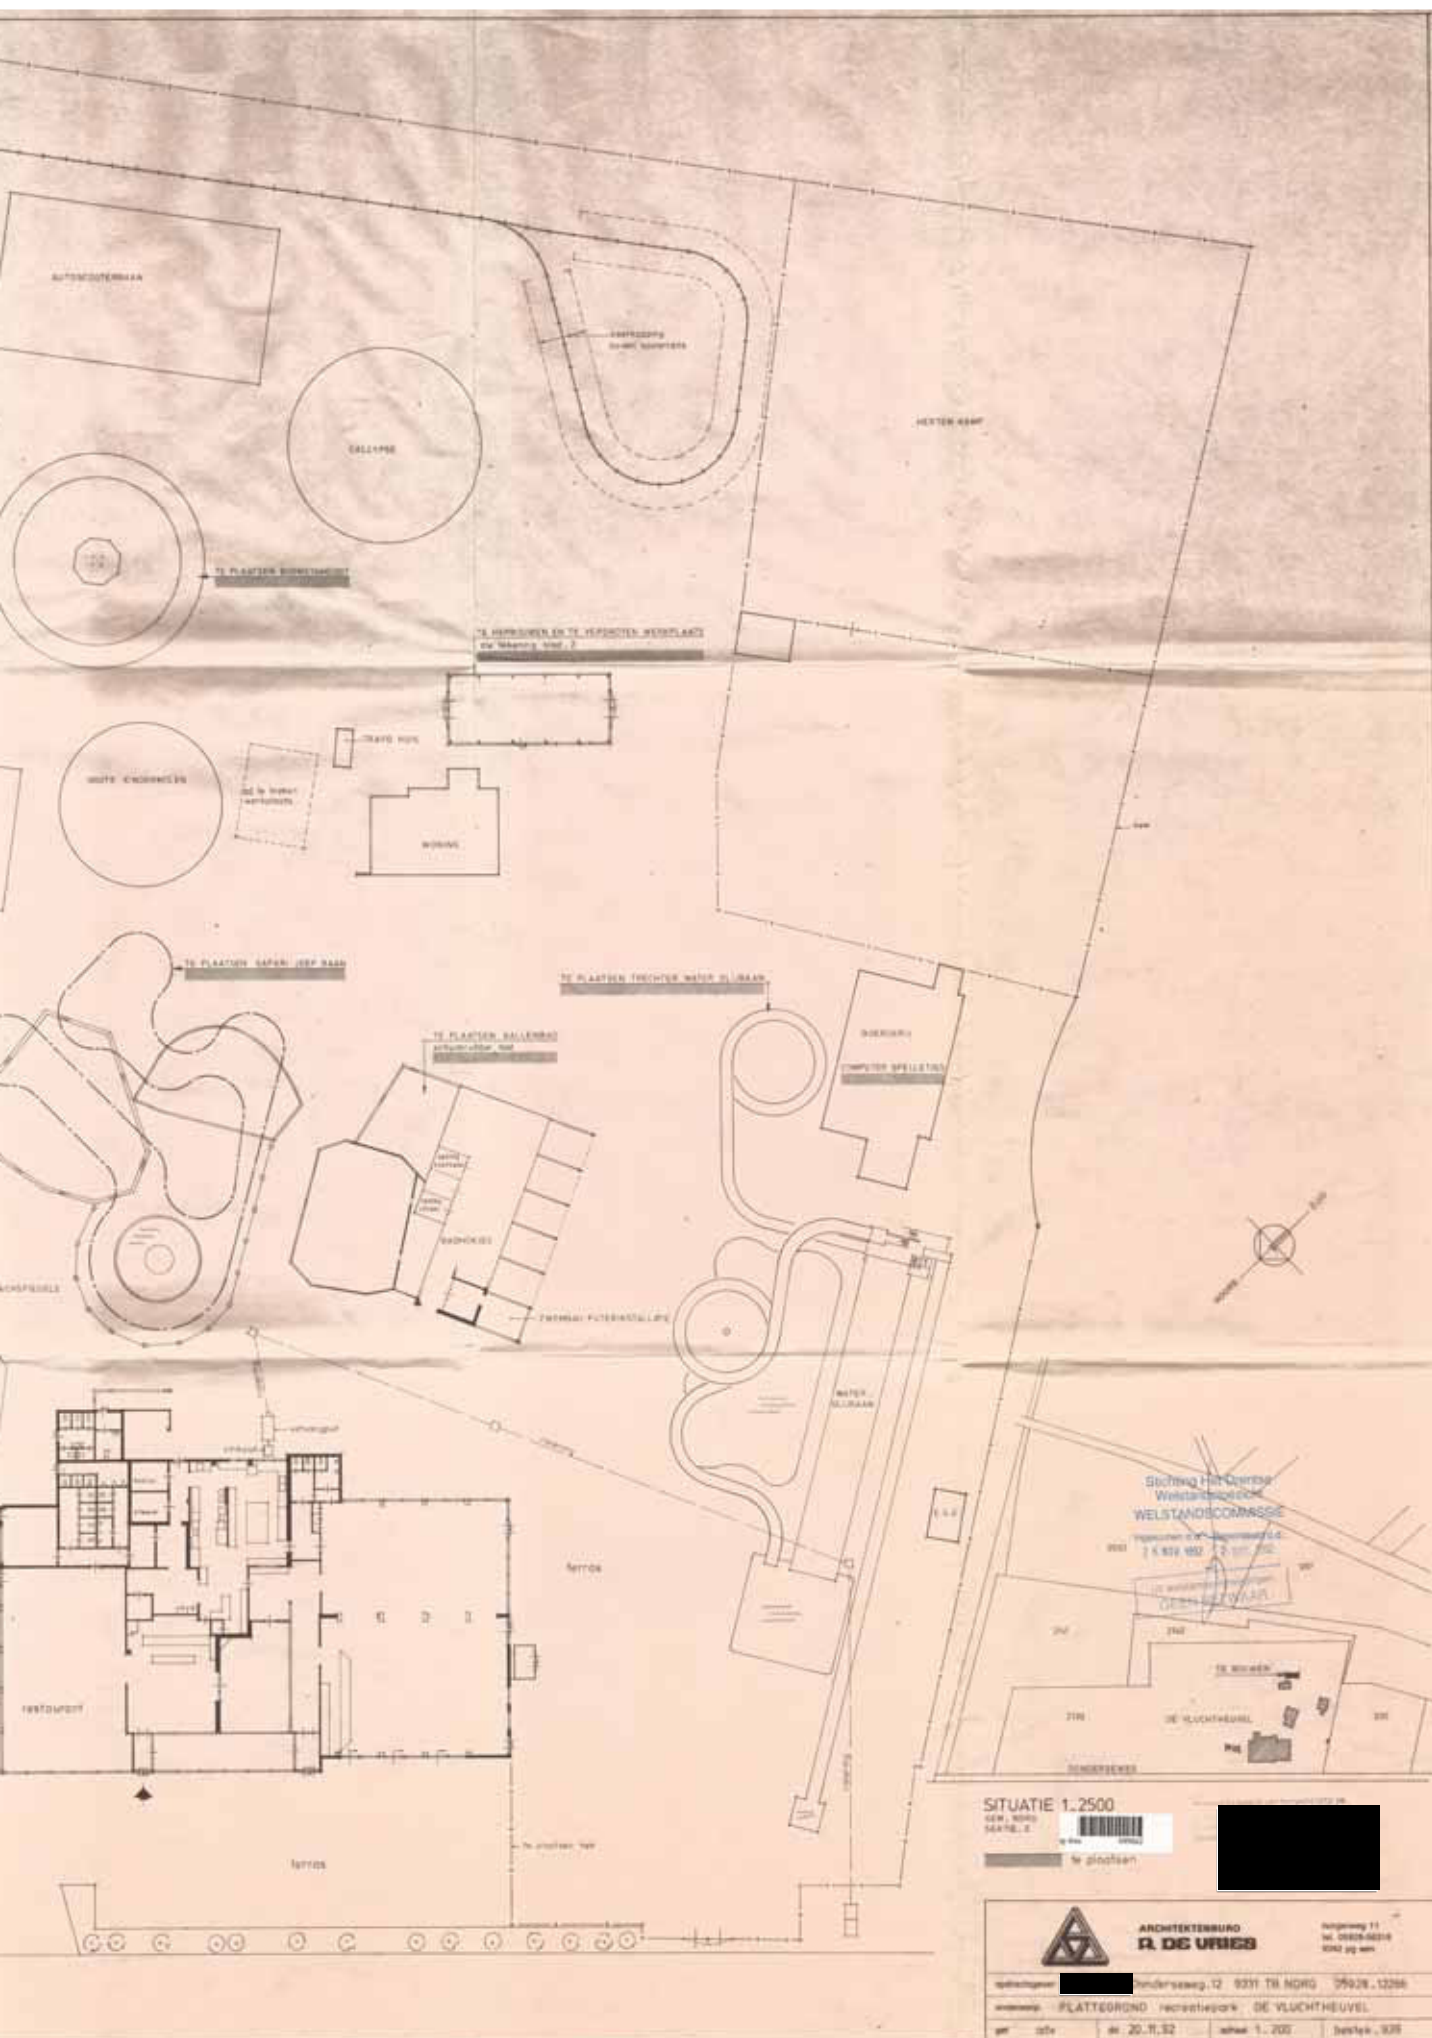
## **Bijlage 3 Oude plattegronden**

Uit oude plattegronden van de locatie uit het hinderwetdossier blijkt dat op de onderzoekslocatie de onderstaande bedrijfsactiviteiten hebben plaatsgevonden waardoor de bodem verontreinigd kan zijn geraakt:

- drie werkplaatsen;
- opslag chloor;
- opslag zoutzuur.

**PLATTEGROND RECREATIEGEBIED**

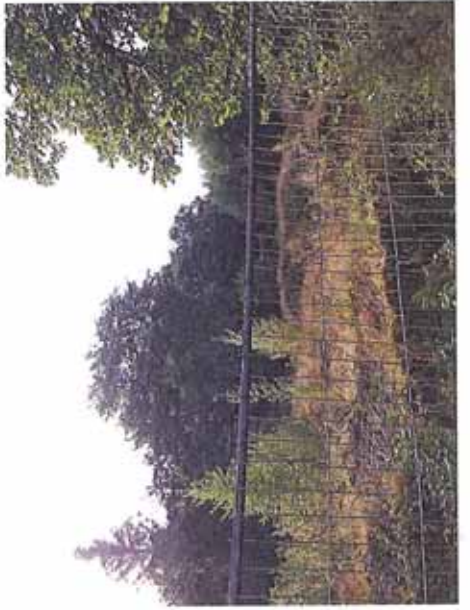
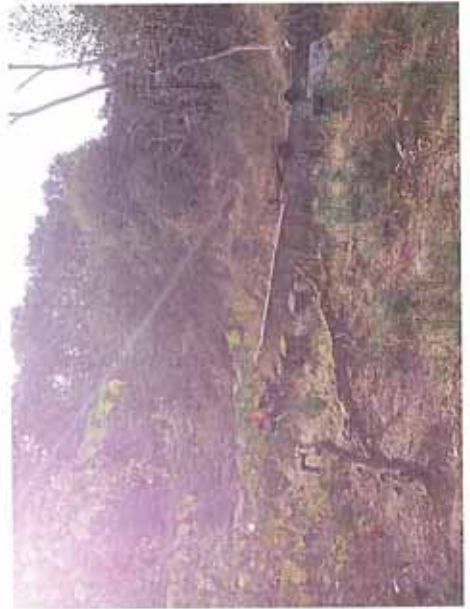
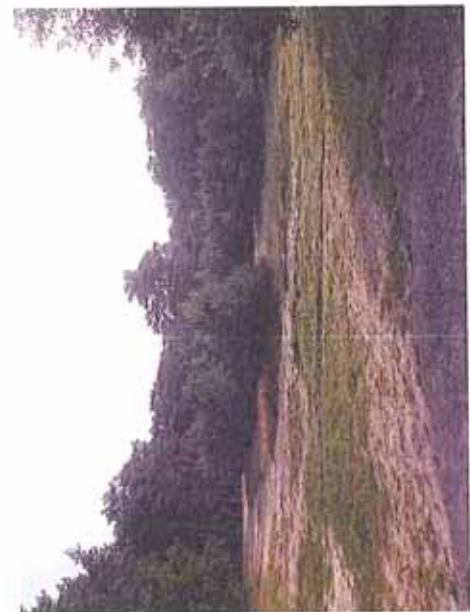
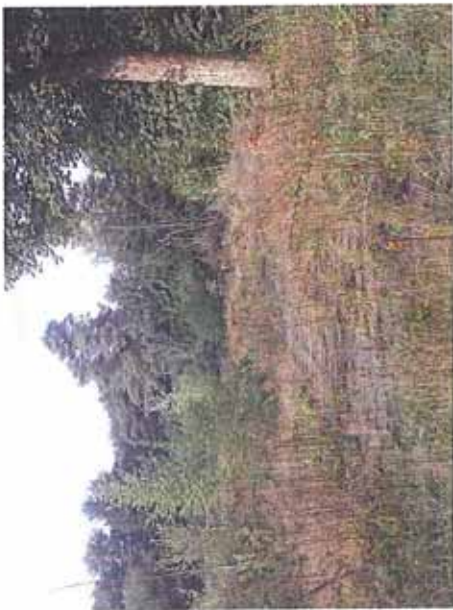
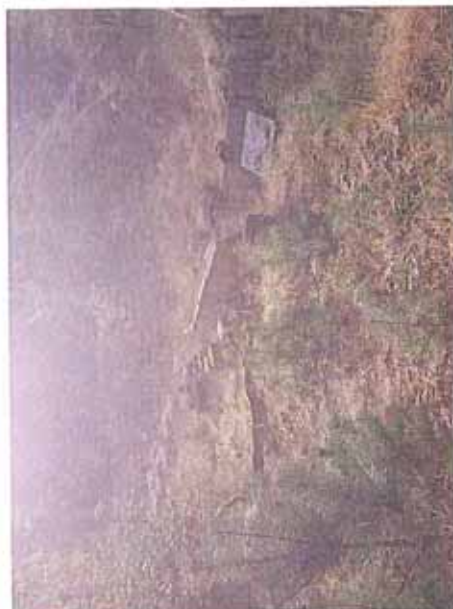
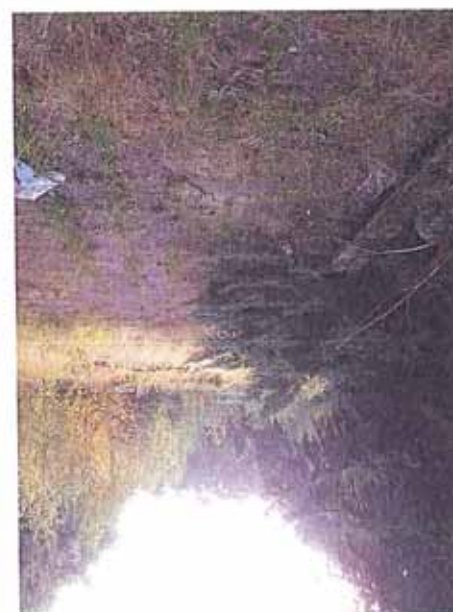
## **Bijlage 4 Foto's van de locatie**

10 september 2015 is een locatiebezoek uitgevoerd. Uit het locatiebezoek blijkt dat de locatie afgesloten is door hekwerk en niet toegankelijk is. De parkeerplaats is verhard met asfalt met plaatselijk enkele gaten. Rondom de locatie zijn door het hekwerk foto's gemaakt. De foto's zijn weergegeven in bijlage 4.

Uit het locatiebezoek van 10 september 2015 blijkt dat ter plaatse van het restaurant een bouwput met funderings- en kelderresten is achtergebleven na de sloop- en opruimwerkzaamheden. Het terrein geeft een vervallen indruk.

26 oktober 2015 is een tweede locatiebezoek uitgevoerd omdat tijdens het vorige bezoek geen toegang tot het terrein kon worden verkregen. Het locatiebezoek is gecombineerd met een terreininspectie. Uit het locatiebezoek blijkt dat de locatie momenteel in gebruik is door een aantal krakers die de gebouwen gebruiken als woon- en werkplaats. De werkplaatsen worden momenteel vooral gebruikt voor houtbewerking (zagen, boren, e.d.). Tijdens het locatiebezoek is gesproken met één van de bewoners (kraker). Uit dit gesprek kwamen geen bijzonderheden naar voren met betrekking tot bodembedreigende activiteiten.

Tijdens het locatiebezoek zijn geen bijzonderheden waargenomen die als separate deellocaties onderzocht dienen te worden. Er zijn geen aanwijzingen waargenomen van een mogelijke tank, stortplaatsen of dempingen. Daarnaast zijn in de werkplaatsen geen aanwijzingen aangetroffen dat op de locatie veel reparatiewerkzaamheden plaatsvinden aan motorvoertuigen. De vroegere attracties zijn grotendeels verwijderd dan wel gesloopt en het terrein ziet eruit alsof het na die tijd is verlaten. Er zijn geen zichtbare activiteiten die bodemverontreinigingen kunnen hebben veroorzaakt.
