| Onderwerp: | <b>verkennend milieukundig bodemonderzoek<br/>volgens NEN-5740+A1<br/>Donderseweg nr. 12 te Norg</b> |
| Projectnummer: | <b>17-M7951</b> |
| Opdrachtgever: | <b>Poland &amp; Wagemakers BV</b> |
| Datum: | <b>24 november 2017</b> |

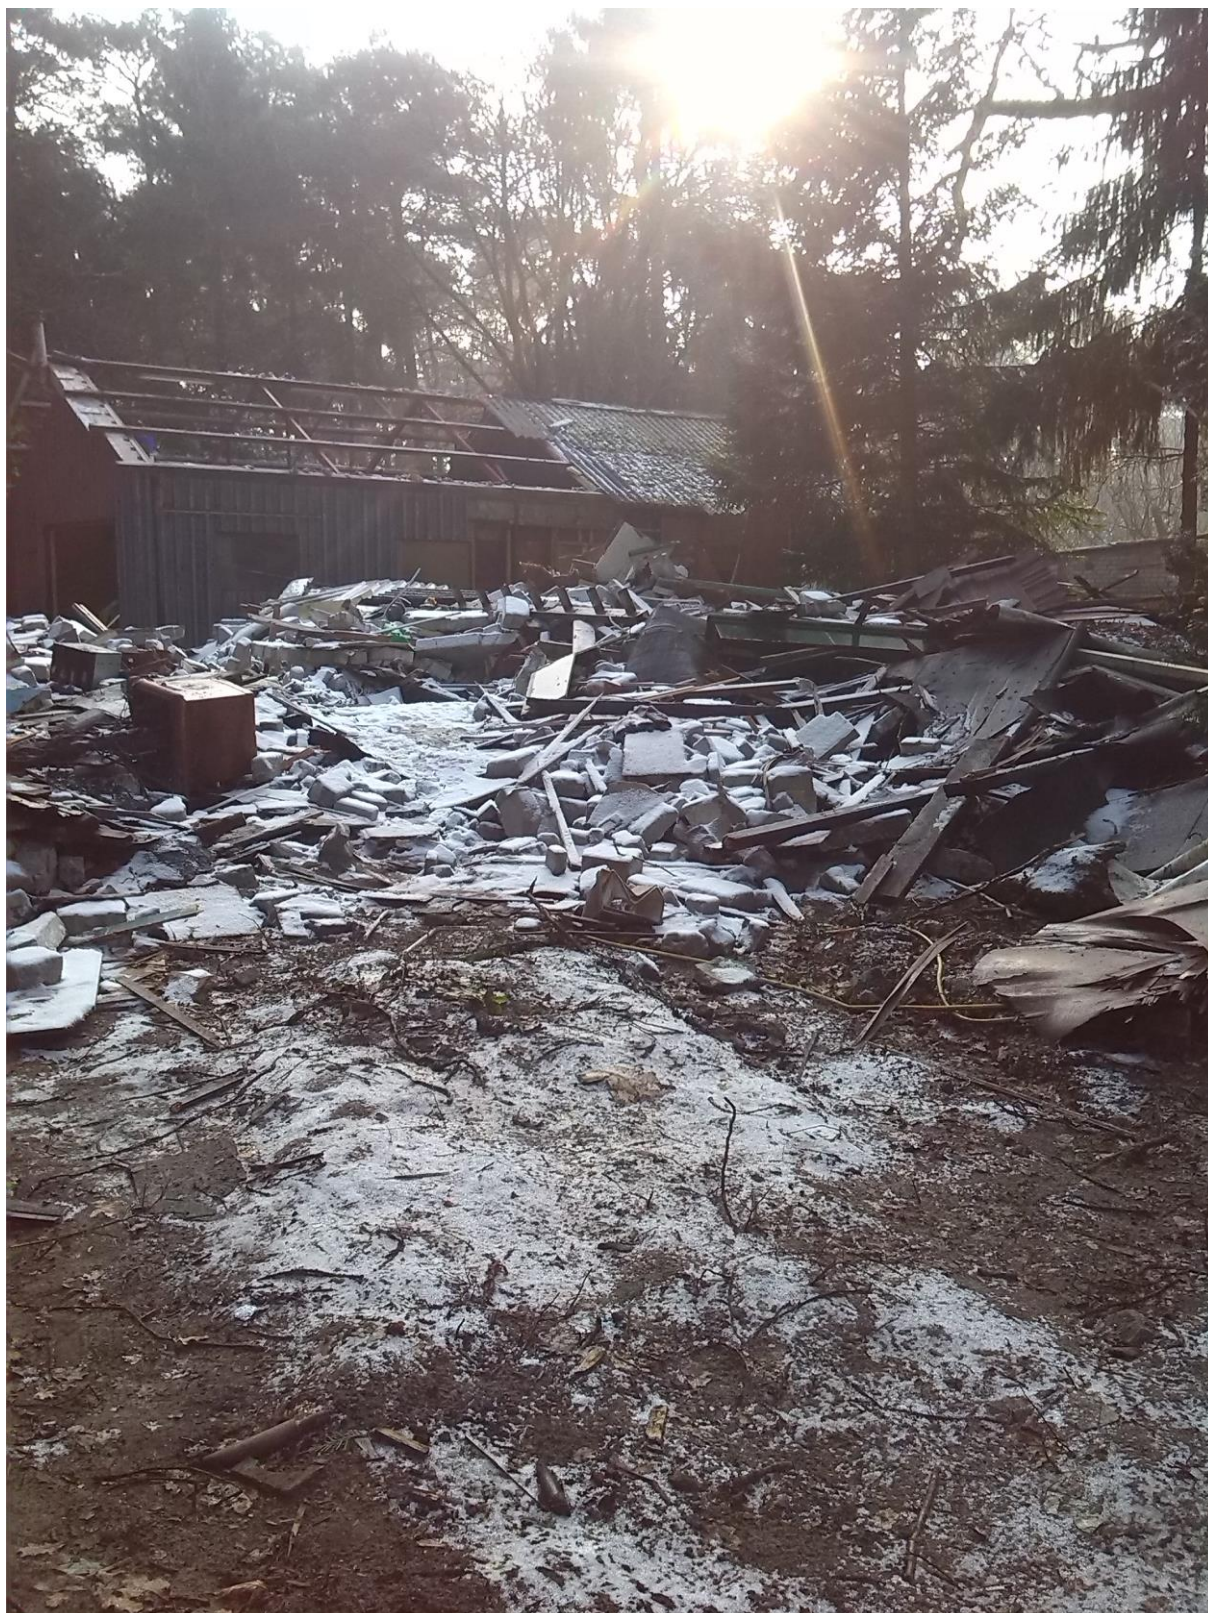
Foto 1: afval opslag t.p.v. werkplaats 1 (niet toegankelijk voor onderzoek)

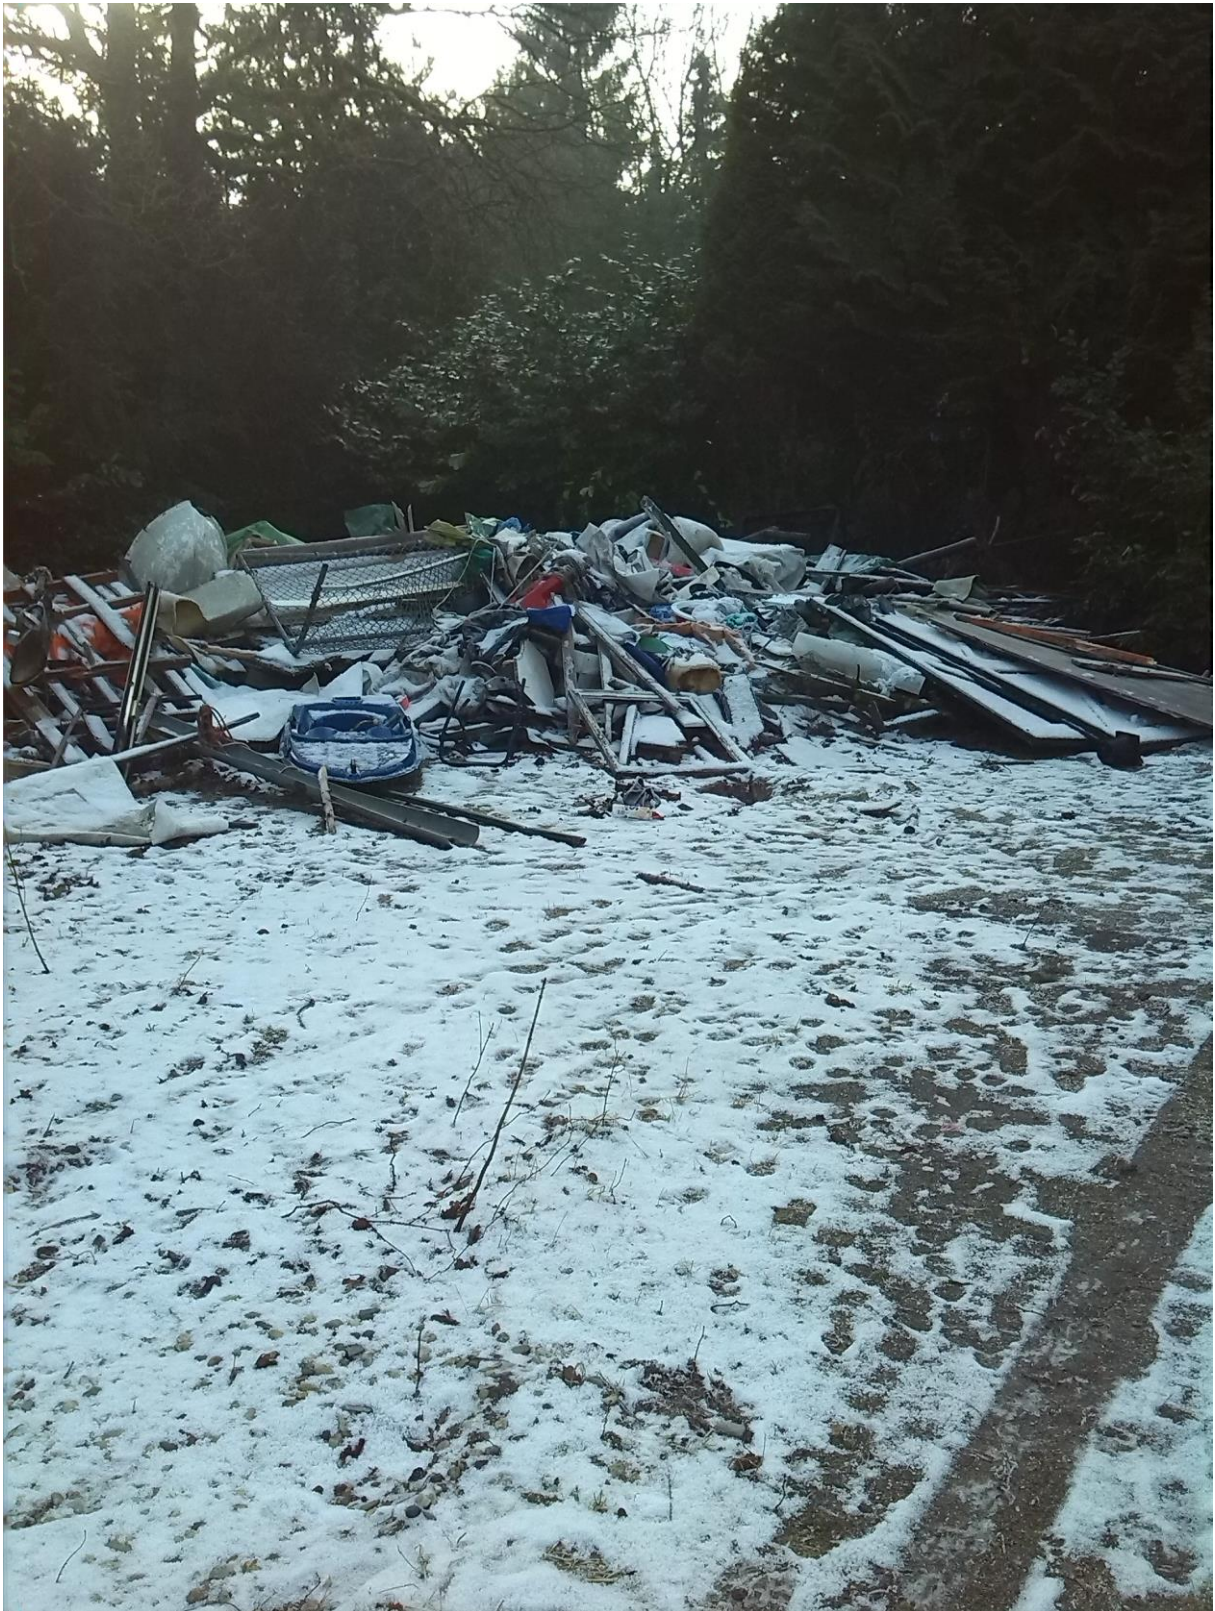
Foto 2: opslag afval

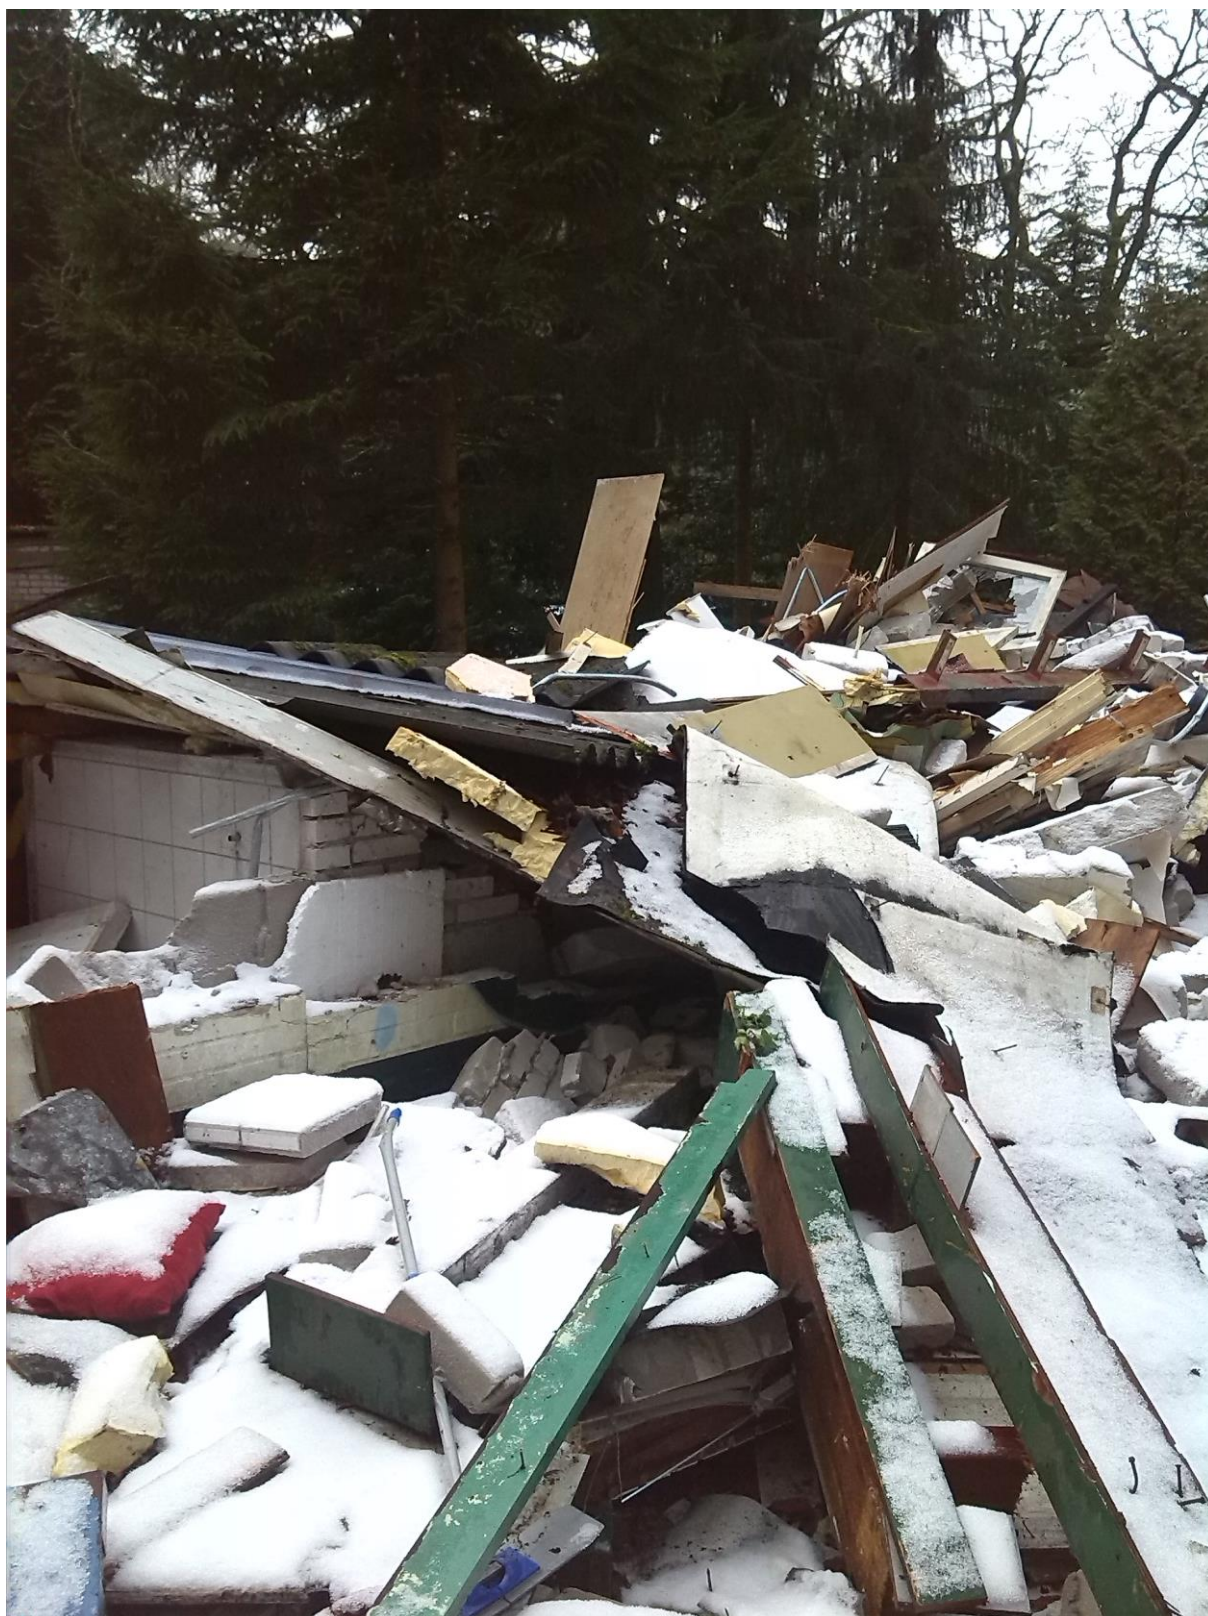
Foto 3: deels afgebroken bebouwing (niet toegankelijk voor onderzoek)

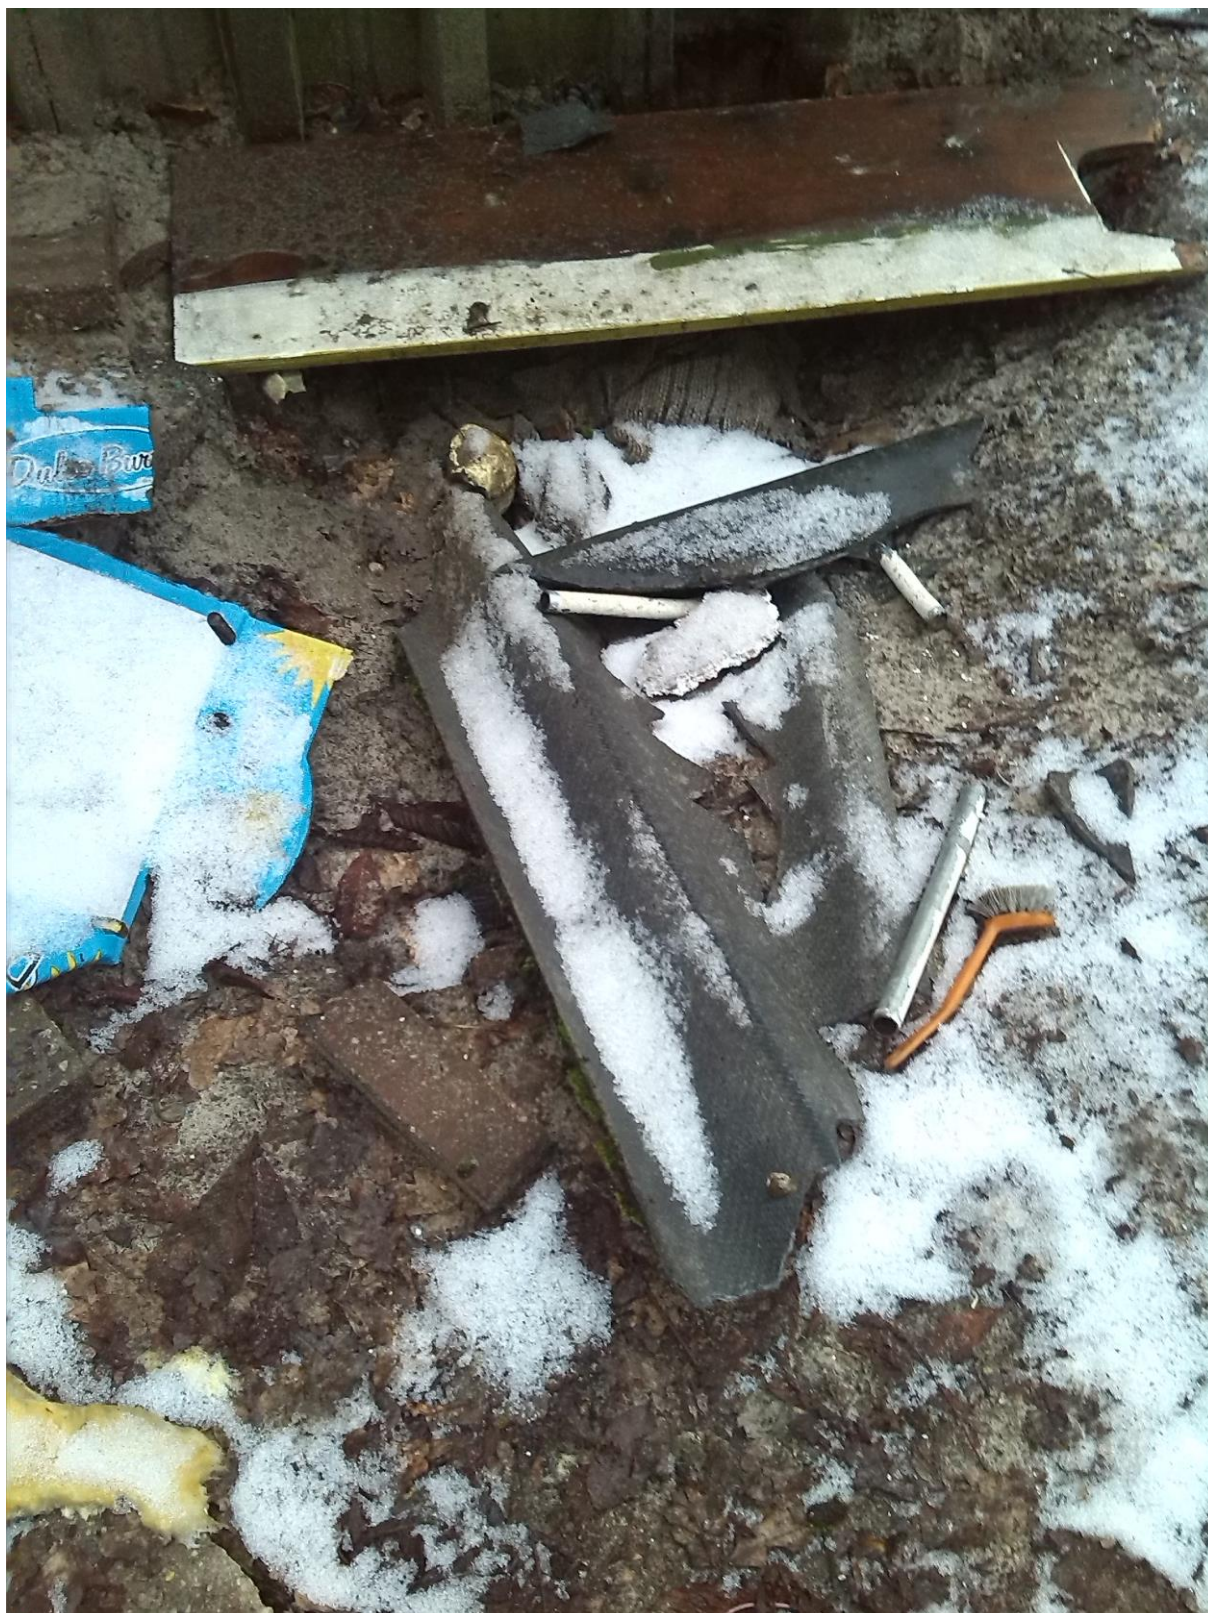
Foto 4: restanten asbestverdacht golfplaat bij werkplaats 3

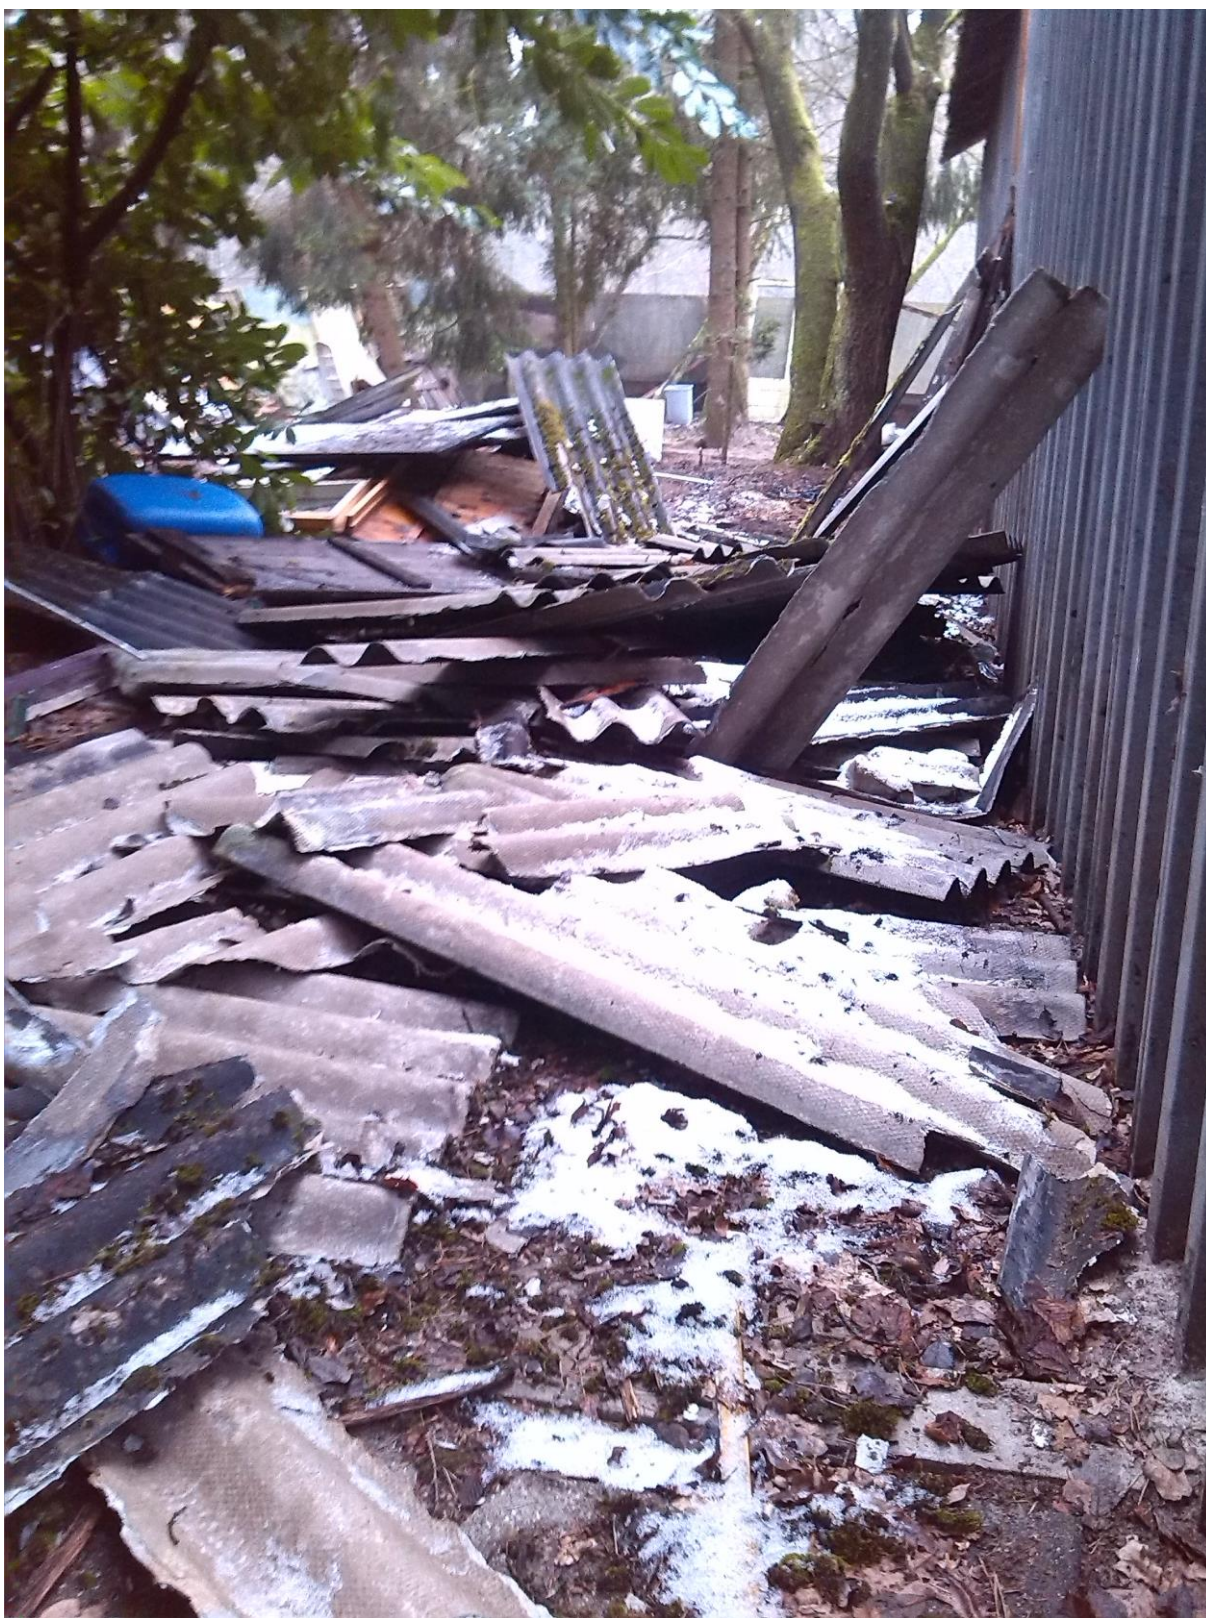
Foto 5: restanten asbestverdacht golfplaat bij werkplaats 3

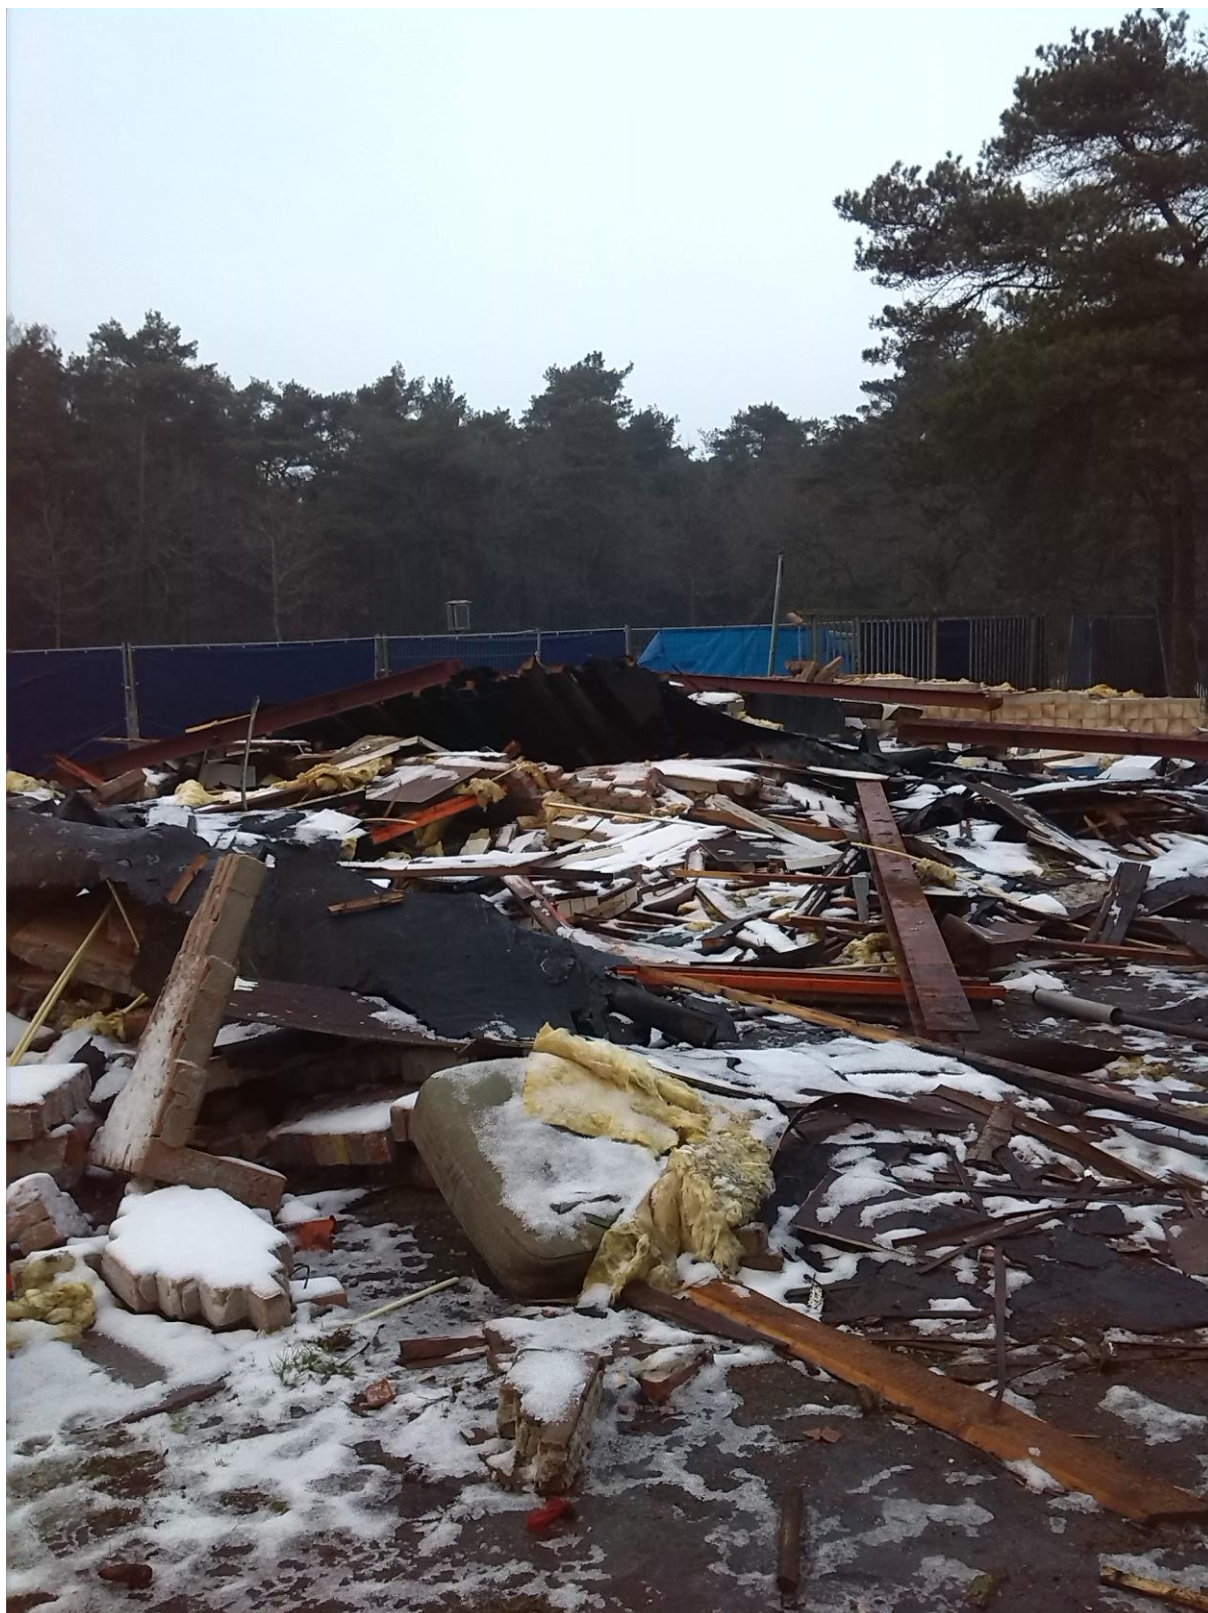
Foto 6: afval opslag t.p.v. voorterrein (niet toegankelijk voor onderzoek)

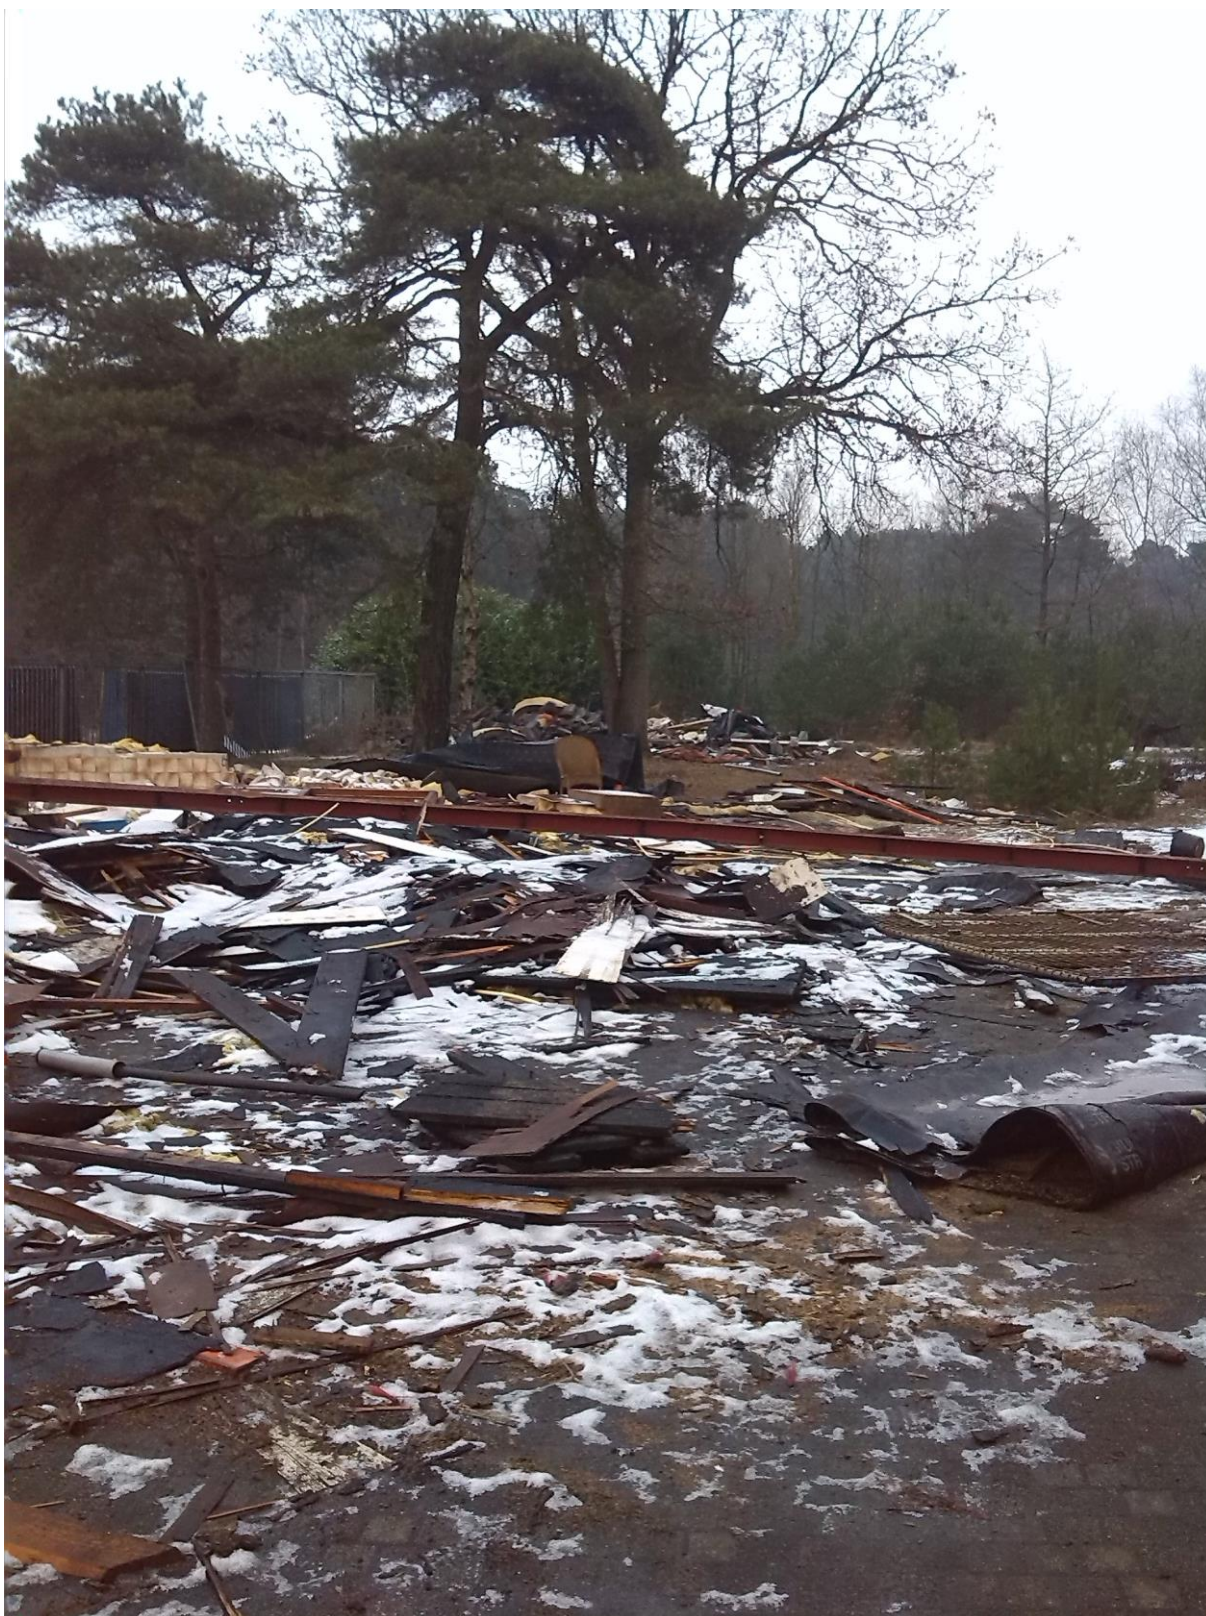
Foto 7: afval opslag en deels afgebroken bebouwing
