## Rapportage asbestinventarisatie

**Projectnummer: Qi17558**

Onderzochte Locatie : Donderseweg 12 9331 TB Norg

De reikwijdte van het onderzoek betreft een Deel van het terrein van voormalig pretpark/zwembad tot en met de topplaat.

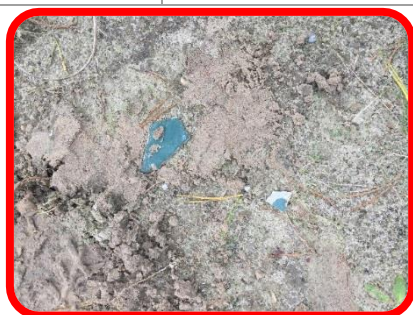
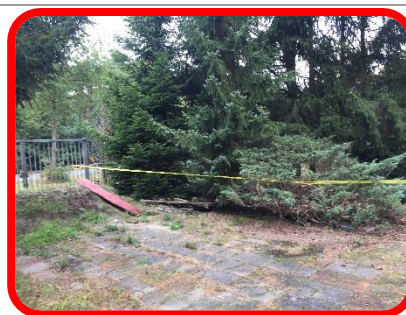
| Bron: M1 | Foto 1 en 2 | Materiaal: Golfplaat/vlakke plaat restanten |
|---|---|---|
| Hoeveelheid totaal | 3 m <sup>2</sup> (verspreid over 1900m <sup>2</sup> , dit is afgezet) | |
| Soort asbest | Chrysotiel | |
| Percentage asbest | 10-15% | |
| Gebondenheid | Hechtgebonden | |
| Conditie / verweerdheid | Licht verweerd, zwaar beschadigd | |
| Locatie | Deel van het terrein | |

| Bron: M1 | Foto 1 en 2 | Materiaal: Golfplaat/vlakke plaat restanten |
|---|---|---|
| Saneer advies | <ul style="list-style-type: none"> <li>Buiten sanering risico klasse 1 volgens best bestaande techniek (handpicking) <u>Gezien de omvang en begroeiing van het terrein en de verspreiding van de restanten is het aan te raden om d.m.v. handpicking de restanten te verwijderen. Mocht er tijdens de handpicking geconstateerd worden dat er behoorlijk meer restanten asbest gevonden word (meer dan 3 M<sup>2</sup> zoals in de tabellen aangegeven) dan kan ervoor gekozen worden om de toplaag van het onderzochte gebied af te graven. Het onderzochte gebied is afgezet met lint.</u></li> <li>Door een gecertificeerd bedrijf</li> <li>Geen direct risico (sanering wel voorafgaande sloop , onderhoud en renovatiewerkzaamheden)</li> </ul> | |
