| Onderwerp: | <b>verkennend bodemonderzoek asbest in grond<br/>volgens NEN-5707+C1<br/>Donderseweg nr. 12 te Norg</b> |
| Projectnummer: | <b>17-M8243</b> |
| Opdrachtgever: | <b>Poland &amp; Wagemakers BV</b> |
| Datum: | <b>24 november 2017</b> |

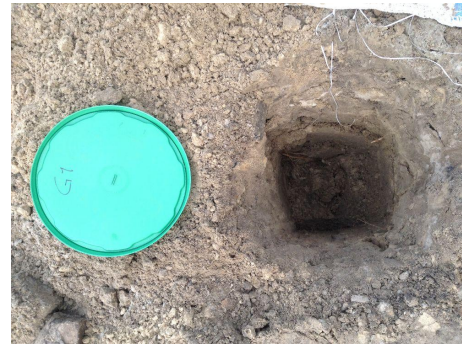
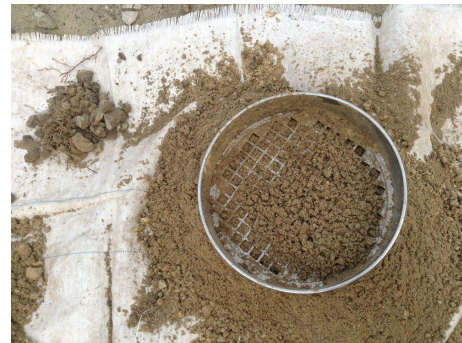
meetpunt G1  
7095701

- 0 30x30cm, zand, matig fijn, zwak siltig, zwak grindig, neutraal grijs, beige, ow: geen, zwak puin, schep
- 30 30x30cm, zand, matig fijn, zwak siltig, neutraal grijs, beige, ow: geen, schep
- 50 zand, matig fijn, zwak siltig, neutraal beige, geel, ow: geen, edelman
- 160 zand, zeer fijn, zwak siltig, neutraal grijs, beige, ow: geen, schep

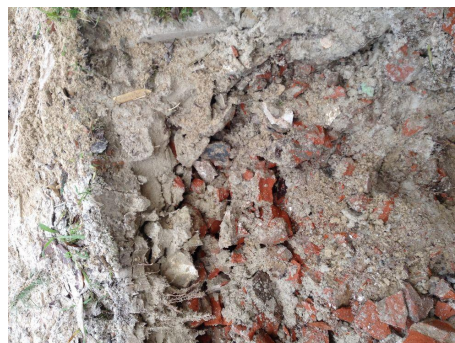
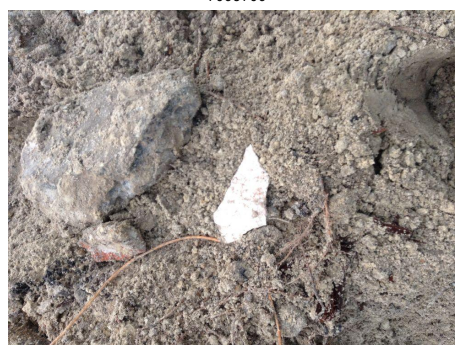
meetpunt G3  
7095709

- 0 30x30cm, zand, matig fijn, zwak siltig, neutraal geel, creme, ow: geen, schep
- 10 30x30cm, bv: 16.0%, ow: geen, uiterst baksteen, resten asbest,
- 65 30x30cm, zand, matig fijn, zwak siltig, neutraal geel, beige, ow: geen, edelman
