# **Astronomisch hoogstandje buiten dienst**

**Bouwhistorische opname met waardestelling J.C. Kapteyn Sterrenwacht Roden**

*Jim Klingers, Wijster oktober 2019*

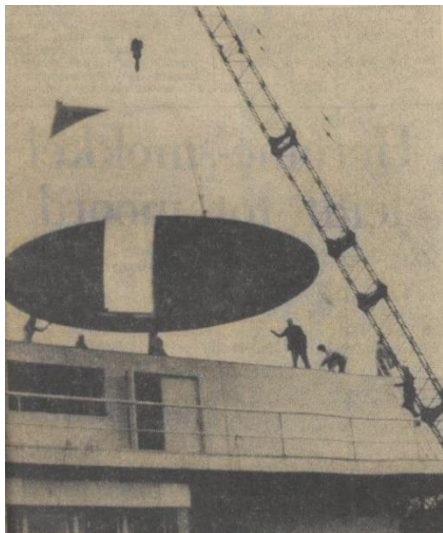
14. De koepel wordt op zijn plek gehesen. (Foto dagblad de Waarheid, 13 jan. 1965).

vervolgens per vrachtwagen naar Roden werd vervoerd. Daar werden ze op hun plek getakeld (14) en met roestvrijstalen bouten verbonden. Van der Lee wist van die bouten handig gebruik te maken: *“Elk tweetal bouten gaat door een klemrichting, waaraan een ijzeren staafje is gelast. Gezamenlijk vormen deze staafjes een ladder.”*

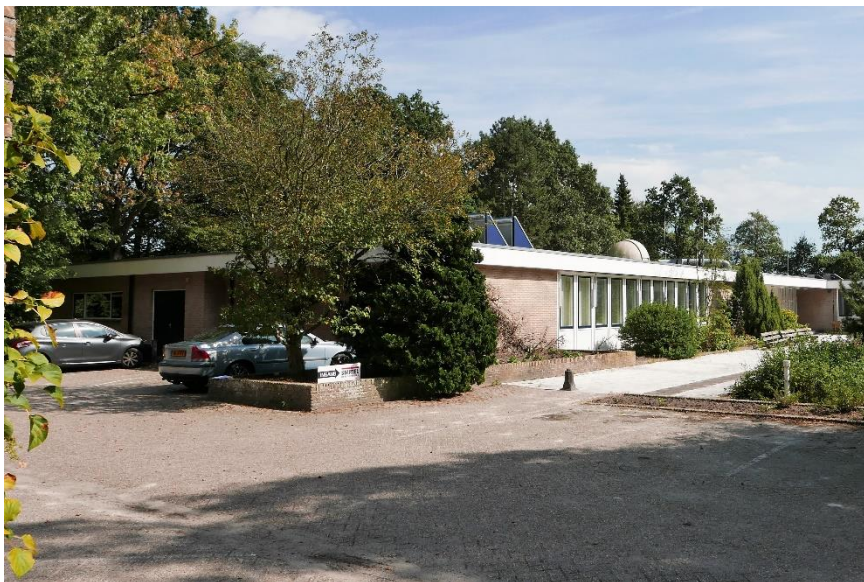
23.

*Het linkerdeel van de zuidwestgevel bestaat grotendeels uit een langgerekte houten pui met in totaal elf aaneengeschakelde tuimelramen (23, 24). De pui rust op een bakstenen plint. Stijlen en schotwerk zijn wit, de ramen zijn blauw geverfd (25).*

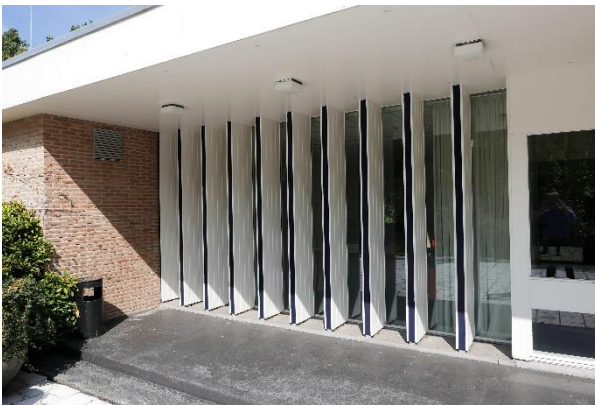
28.

*Daarnaast zijn partijen van tien, respectievelijk acht smallere ramen te vinden (28, 30). Ze zijn volledig opgebouwd uit glas en worden gescheiden door brede, verticaal beplankte houten stijlen. Het geheel rust aan de onderzijde op een Belgisch hardstenen dorpel. De stijlen zijn wit geschilderd met een blauw accent in het midden.*

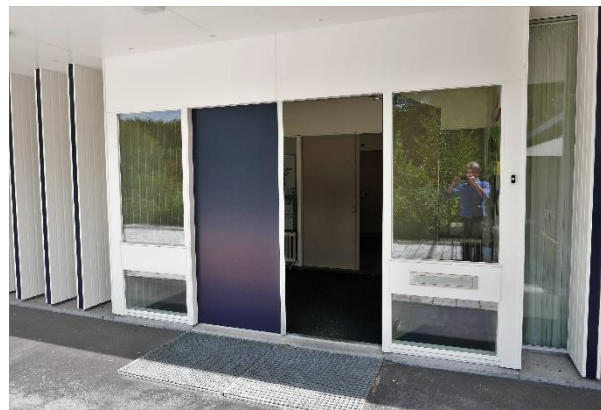
29.

*In het terugliggende gevelvlak aan de rechterzijde bevindt zich de hoofdingang, bestaande uit een raamloze dubbele deur (29). Ter weerszijde zijn raamvensters aangebracht met bovenin een groot en onderin een klein raam, gescheiden door een brede middenstrook. Rechts biedt deze plaats aan de brievenbus.*

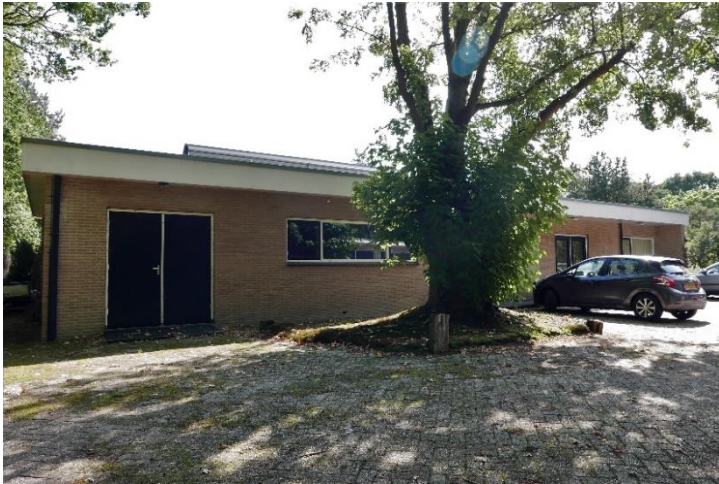
31.

*Links van de dienstentree bevindt zich een tweede dubbele deur (achter de boom op foto 31). Deze gaf toegang tot het magazijn, later de slijpruimte. Ook hier is een stoep. De deur is niet meer operationeel.*

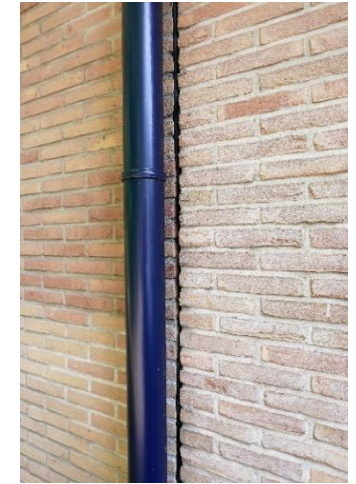
33.

*Een koude bouwnaad ter hoogte van de regenpijp markeert de grens tussen het oude en nieuwe magazijn (33). Het gedeelte uit 1977 is opgetrokken met een gelere baksteen. Het langgerekte drieruits raamvenster komt uit de voormalige buitengevel van de mechanische werkplaats en werd hergebruikt voor het nieuwe magazijn. Het heeft keramische raamdorpelstenen. De daklijst sluit aan op het oudere gedeelte.*

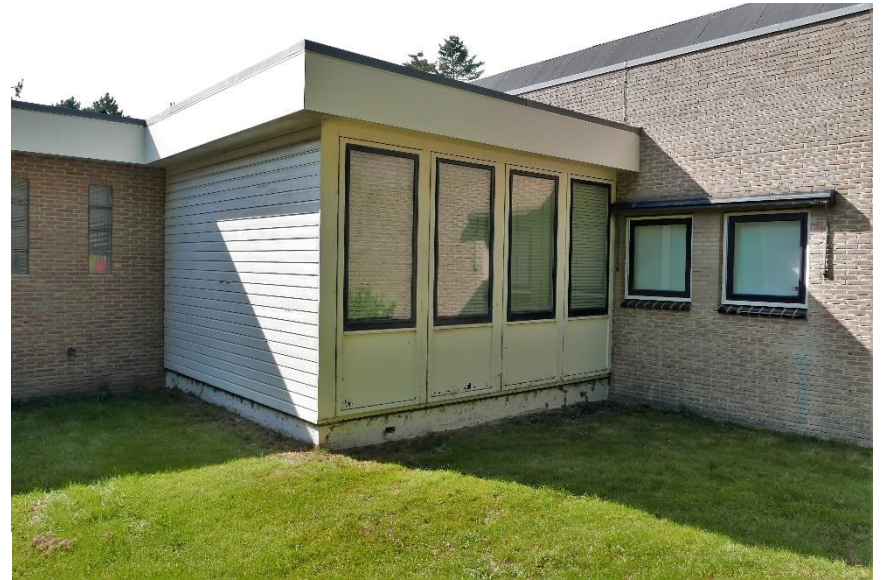
39.

*In de hoek met de noordoostgevel is vermoedelijk in de late zeventiger of tachtiger jaren een kantoortje uitgebouwd met gebruikmaking van vier oorspronkelijke raamsegmenten van het type dat ook op diverse andere plaatsen in het pand te vinden is (39). Het staat op een betonnen plint en is aan één kant bekleed met horizontale houten delen. De daklijst sluit aan op het oudere gedeelte.*

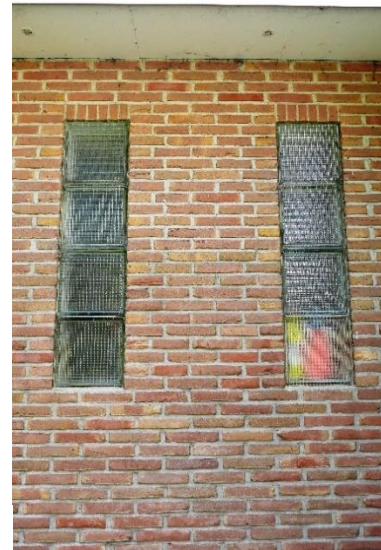
41.

*De noordoostgevel gaat verder in een bakstenen gedeelte. Daarin zitten twee verticale lichtspleten, elk opgetrokken uit een viertal glazen bouwstenen met daarboven een rollaag (41). Dan volgt een teruggelegen gevelvlak met twee raamsegmenten van hetzelfde type als hiervoor beschreven (42).*

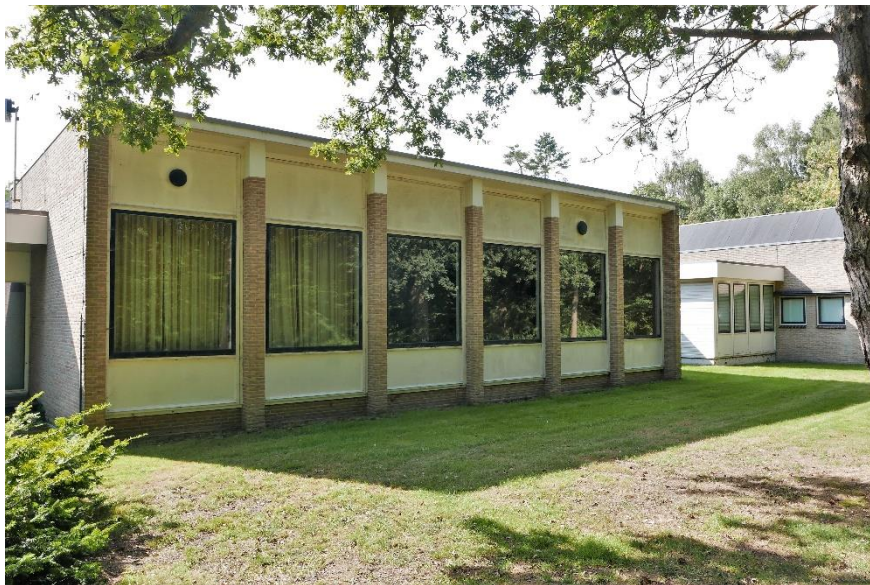
43.

*De voormalige collegezaal bezit aan de noordoostkant een gevelbrede repeterende raampartij van zes grote, nagenoeg vierkante tuimelramen met vlakken van houten plaatmateriaal aan de onder- en bovenzijden (43). De raampartijen rusten op een gemetseld basement. Ze worden onderling gescheiden door gemetselde stijlen waarop de betonbalken rusten die de ruimte overspannen (44).*

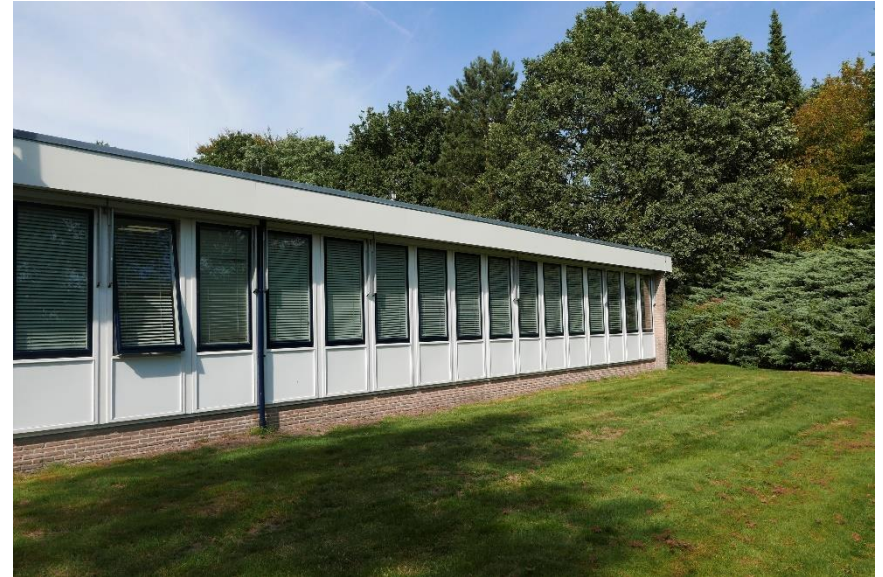
46.

*De zuidoostgevel bestaat geheel uit een zeer lange repeterende raampartij met ramen, stijlen en beschot van het eerder beschreven type. Het gaat in totaal om 24 segmenten (46, 47).*

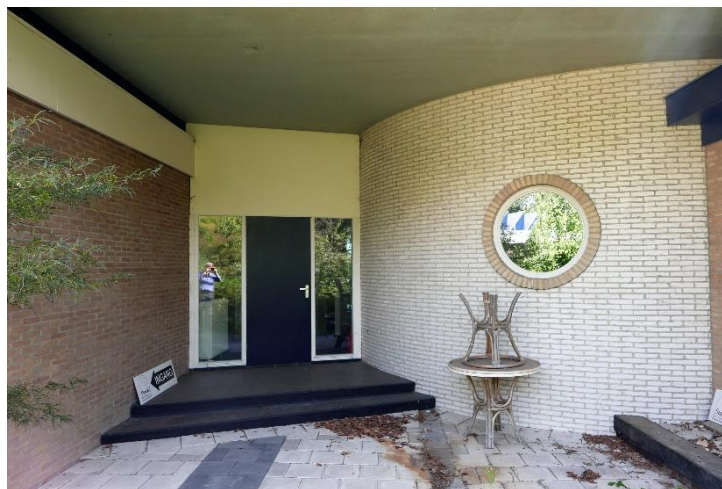
52.

*Alleen bij de vroegere zijingang van het observatorium aan de westzijde valt de oude situatie nog te ervaren onder de betonnen 'luifel' van de overkragende verdieping (52). Het ronde gedeelte is opgetrokken van wit-geglazuurde bakstenen. Het ronde raam is in 1998 aangebracht (53). De stoep voor de ingang is oorspronkelijk.*

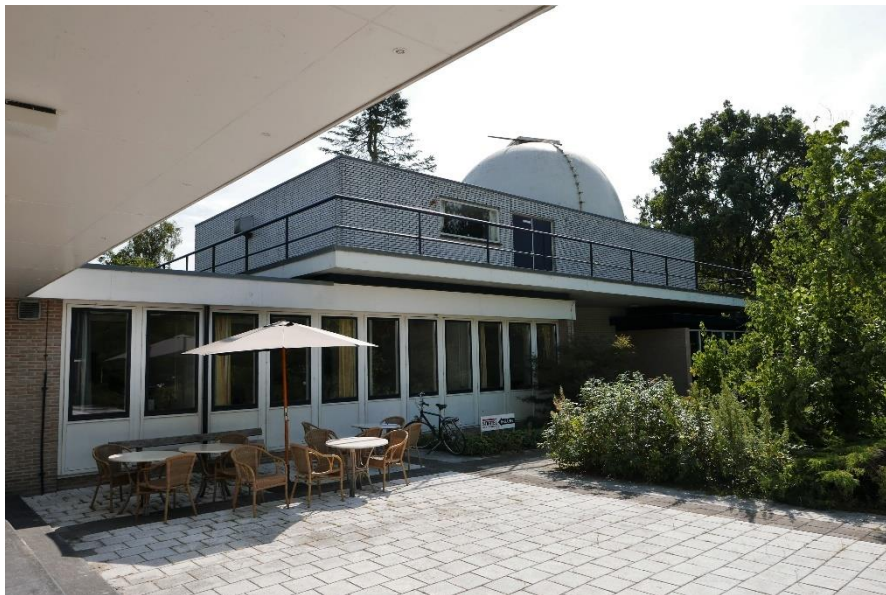
54.

*Links van het ronde gedeelte bevindt zich de noordwestgevel met eenzelfde repeterende vensteropzet als de zuidoostgevel. Er zijn hier elf ramen (54).*

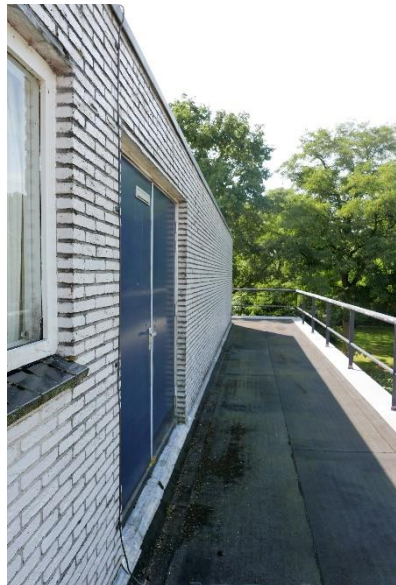
56.

*Een dubbele deur in de noordwestgevel (56) geeft toegang tot dit balkon, dat werd gebruikt voor waarnemingen. De brievenbus (57) diende niet voor de postbezorging, maar als opening voor proefnemingen door studenten voor bepaalde positiebepalingen. Daarbij speelden ook de paaltjes in de tuin een rol (57a). Het langgerekte raamvenster naast de deur (54) is als enige origineel; de vier exemplaren in de zuidoostgevel kwamen er pas in 1998 (58). Alle raamkozijnen zijn van hout. De vensters hebben keramische raamdorpels.*

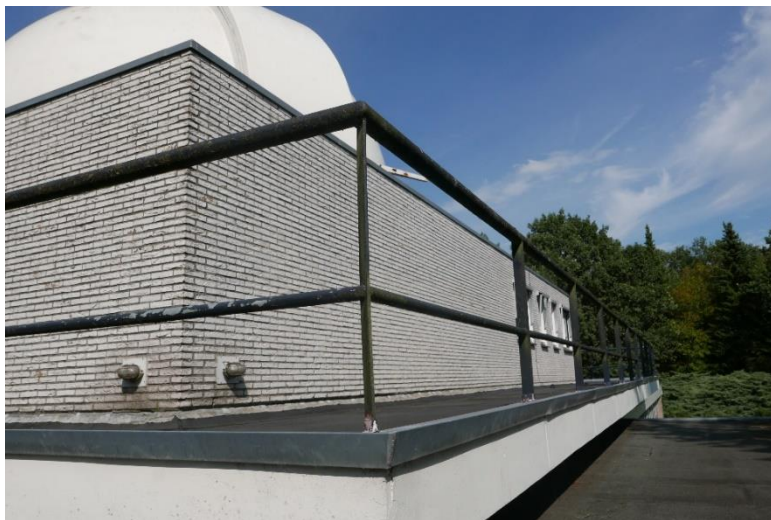
60.

*De rechthoekige 'doos' van de waarnemingsruimte en aanpalende vertrekken is net als het cilindrische gedeelte opgetrokken uit wit geglaazuurde bakstenen. Het gedeelte rust op een zware betonnen plaat die op zijn beurt steunt op het cilindrische onderstel en een achttal betonnen pilaren binnen in het gebouw (140, 142, 143). Rondom het gehele bouwvolume loopt een balkon met een stalen balustrade (60).*

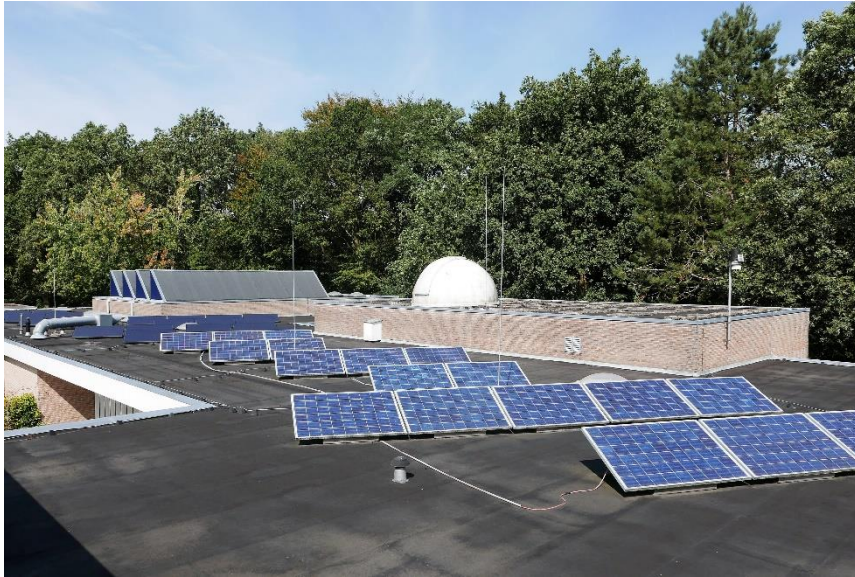
62.

*Het hoofdgebouw heeft een licht overkragend plat dak met een bitumen dakbedekking waarlangs een brede houten daklijst (boei) is geplaatst (62). De mechanische werkplaats en de collegiezaal steken duidelijk boven de rest uit met respectievelijk ca. 95 en 125 cm (63). Boven de werkplaats is dan nog het uit vier segmenten bestaande sheddak geplaatst (64). Bovenop de collegiezaal ligt de oude 'babykoepel' die voorheen op het bijgebouw stond (62). Deze vervult geen functie meer.*

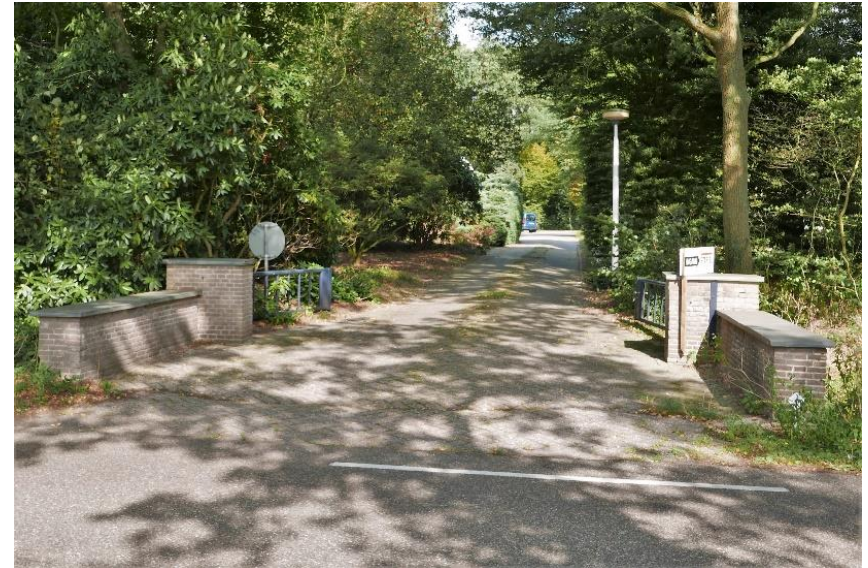
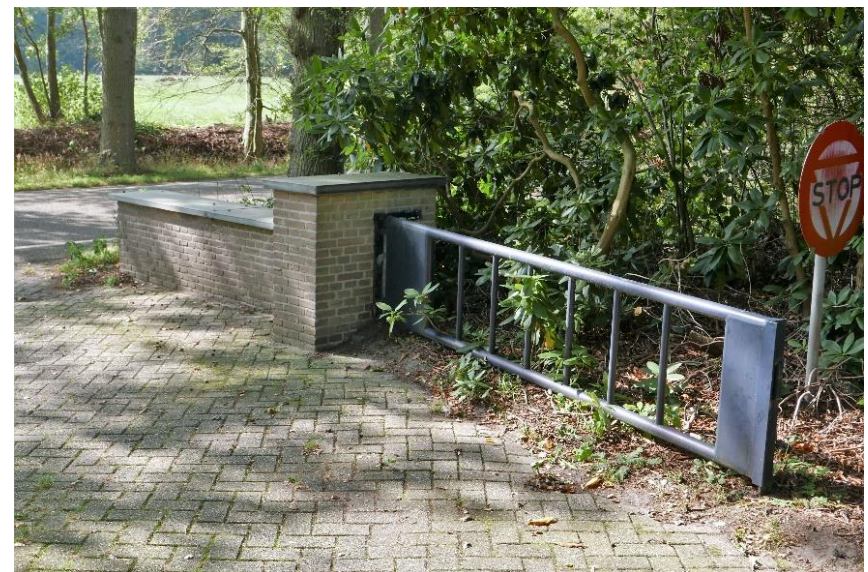
70.

*Bij de oprit aan de Mensingheweg staat het originele door Van der Lee ontworpen toegangshek. Het heeft een tweedelig metalen spijlenhek van geringe hoogte (70, 71).*

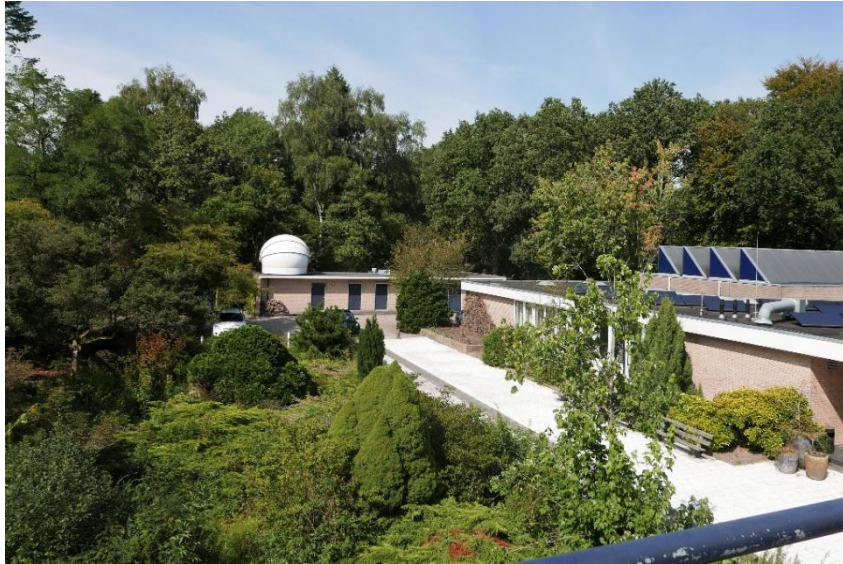
72.

*Van de aanleg van het buitengebied uit 1965 resteren onder meer het terras (72); de plantenbakken tegen de voorgevel (73), en diverse scheidingsmuurtjes (74). Ook het verdiepte voorterrein en de oprijlaan zijn er nog in hun oude gedaante. De opgeschoten begroeiing levert schilderachtige doorkijkjes op (75).*

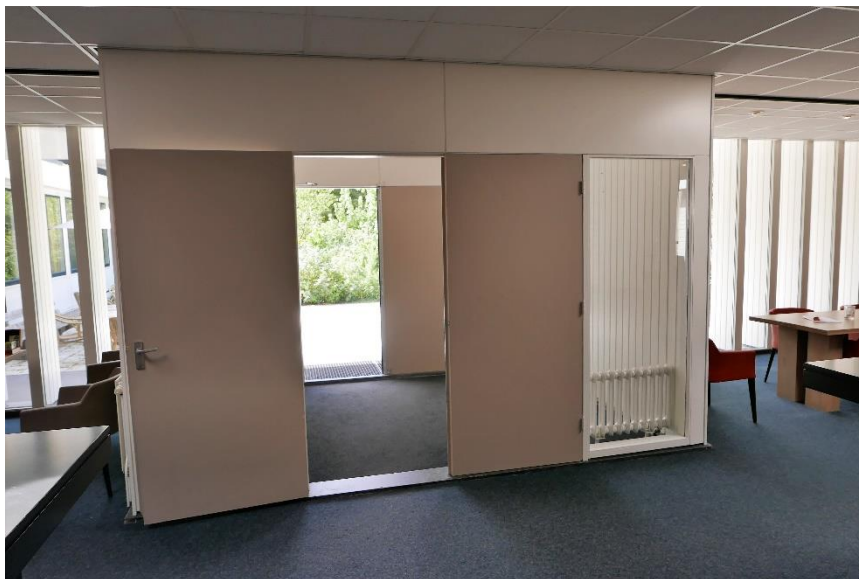
76.

*Het tochtportaal is vrijwel in oorspronkelijke staat bewaard gebleven. Zo vinden we er de originele dubbele deuren, inclusief spanjolet (76, 77) en ander hang- en sluitwerk. Het vertrek bezit nog de houten betimmering aan zowel de binnen- als de buitenkant (79). Zelfs de twee radiatortjes uit 1965 staan er nog (78).*

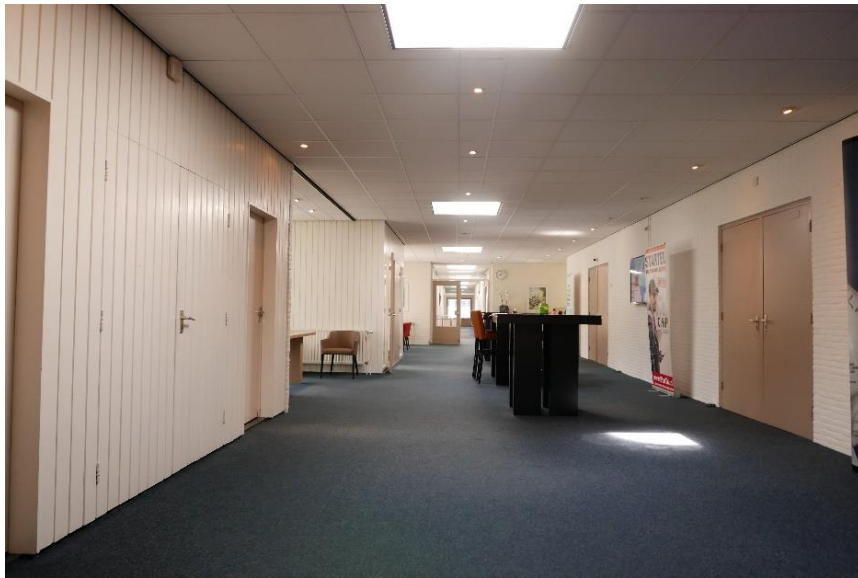
82.

*Tegenover de entree bevinden zich de deuren die destijds toegang gaven tot de collegezaal en een reserve- en expositiezaal. Nu zijn daar een lokaal en serverruimtes (82, rechterzijde).*

*De hal en de in het verlengde liggende gang van de noordwestvleugel, worden mede van licht voorzien door een rij van zeven lichtkoepels (82).*

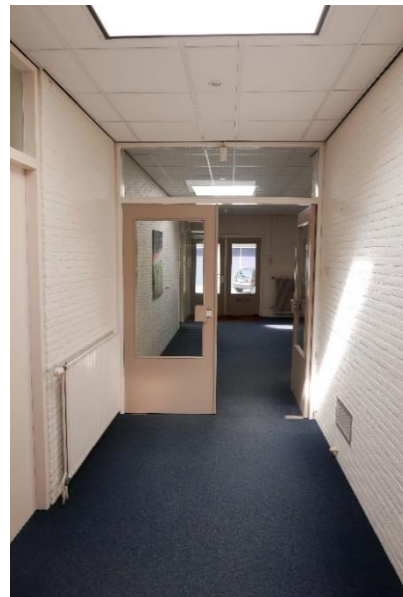
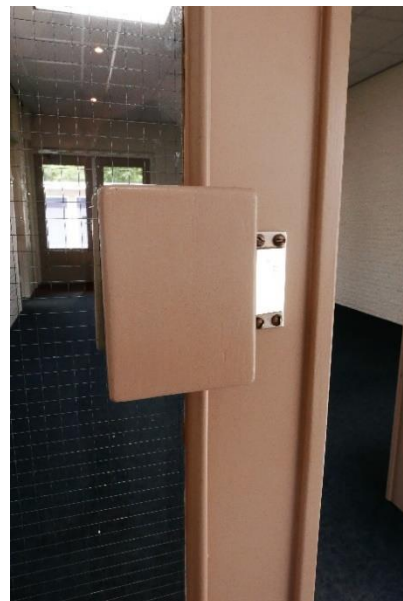
86.

*Na een tweede dubbele tochtdeur (86, 87) verbreedt de gang zich tot wat vroeger de dienstentree annex pakruimte was. Aan het eind bevindt zich de dubbele glasdeur naar buiten (89). Daarnaast is een opmerkelijk in het zicht gebleven leiding-ensemble (88).*

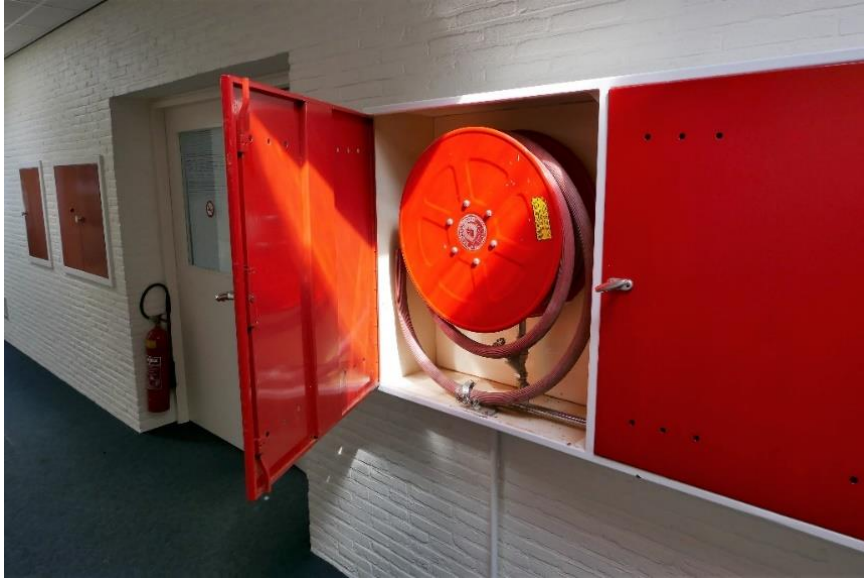
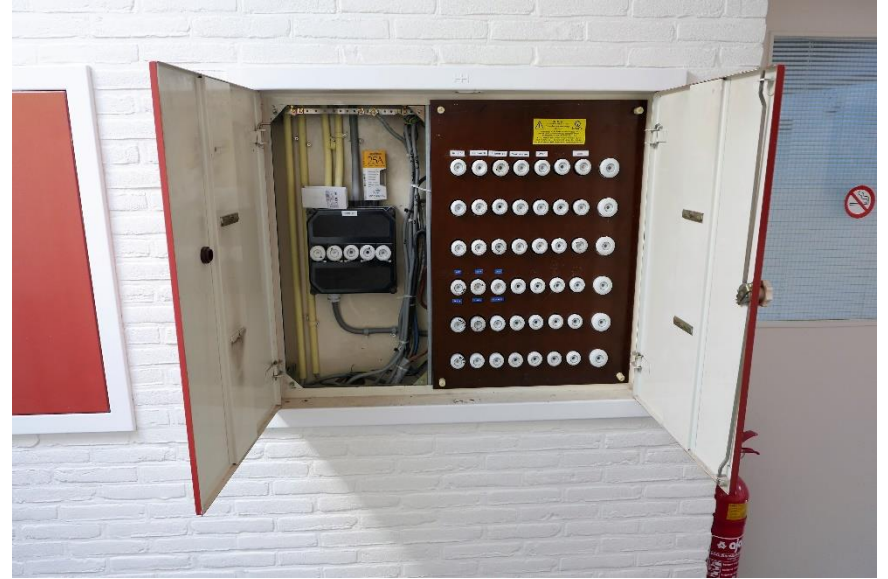
90.

*Opvallende elementen zijn de knalrode ingemetselde stoppenkasten en brandslanghaspelkast uit de zestiger jaren ter weerszijde van de van dubbele glasdeuren voorziene entree naar de mechanische werkplaats (90, 91, 93).*

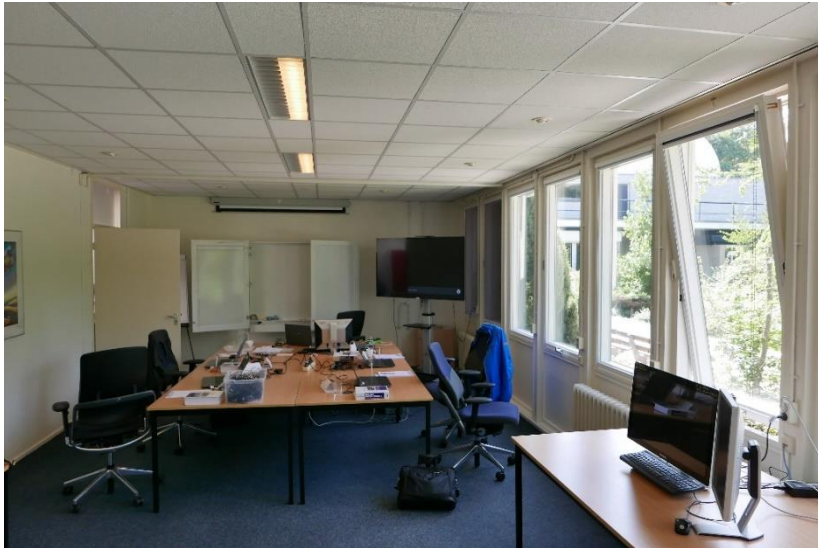
97.

*De twee leslokalen die volgen, gaan niet meer terug op een oude indeling. Het eerste lokaal (97) bevat een groot deel van de voormalige elektrische werkplaats (die op zijn beurt een samenvoeging was van een kleinere elektrische werkplaats en de optische werkplaats, zie pag. 17).*

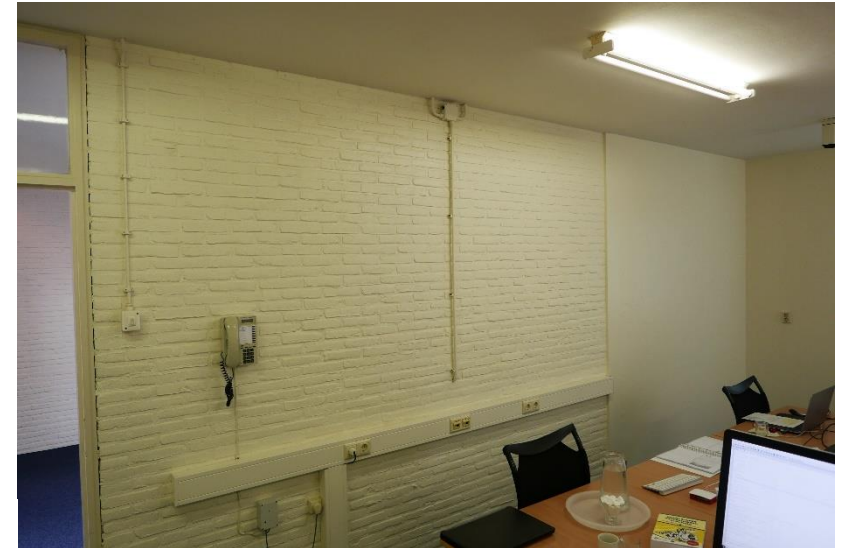
98.

*Het tweede lokaal bestaat uit het overgebleven deel van de elektrische werkplaats, plus de voormalige fietsenstalling. De muur tussen deze ruimtes werd in 1998 verwijderd, toen ook de ingang naar de stalling werd dichtgezet. De vroegere muur tussen de twee ruimtes valt samen met het gestuukte muurgedeelte (98) en de raamvensters, die bij de elektrische werkplaats hoorden.*

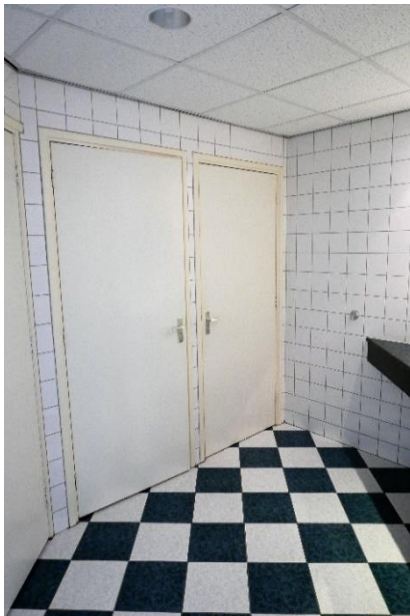
99.

*In het verbrede gangportaal vinden we rechts de uit 1998 stammende toiletten (99). Ze zijn in het voormalige magazijn aangebracht. Het magazijn deurvenster is alleen buiten nog zichtbaar.*

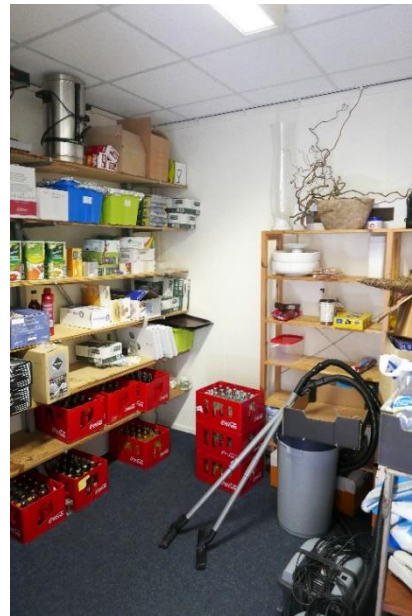
100.

*Een gedeelte van de vroegere tekenkamer is tot inloopkast getransformeerd (100). Daarnaast ligt de eerdergenoemde oude keuken (101), die in 1998 werd uitgebreid ten koste van de tekenkamer. Ook deze keuken is betegeld met bruine vloertegels, witte muurtegels en een zwarte plint.*

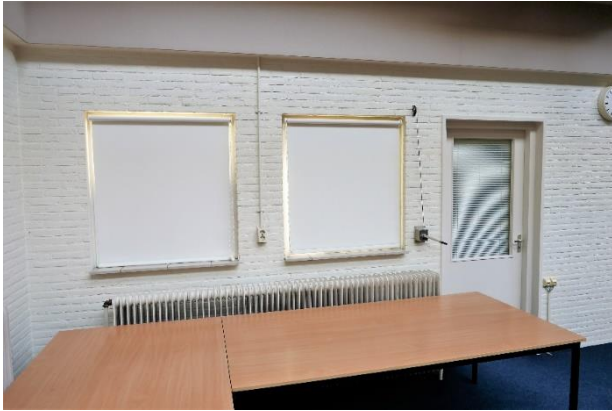
106.

*Er zijn slechts twee kleine buitenraamvensters, aangebracht in 1977 (106). Een derde raam, vanouds aanwezig, geeft een doorkijk naar de voormalige spuitcabine (107). Deze is bereikbaar via een dubbele deur in een met een gordijn afgeschermd halletje (109) In dit halletje bevinden zich tevens de dubbele deuren naar de lasruimte (108) en naar buiten. Deze lasruimte bezat, net als trouwens de spuitcabine, oorspronkelijk een smaller deurvenster. Ook was er geen raam.*

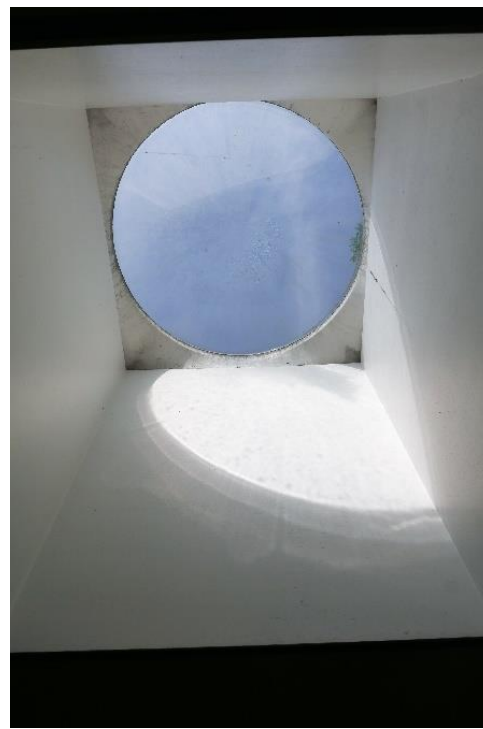
110.

*Alle drie de ruimtes bezitten lichtkoepels (110). In het halletje vinden we nog luchtroosters en tuimelschakelaars uit de bouwtijd (111, 112).*

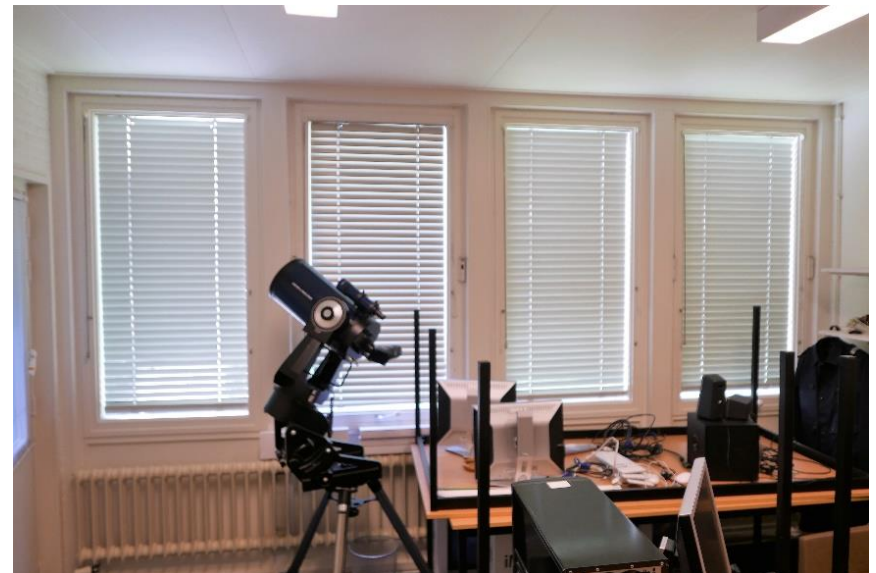
115.

*Een uitbreiding van iets latere datum is het voormalige kantoortje van de chef werkplaats (115), eveneens toegankelijk via een glasdeur vanuit de mechanische werkplaats (106). Deze ruimte is niet van steen maar van plaatmateriaal opgetrokken. Er werd gebruik gemaakt van de oude raampui uit de naastgelegen tekenkamer, tegenwoordig deels keuken, deels bergruimte (100, 101).*

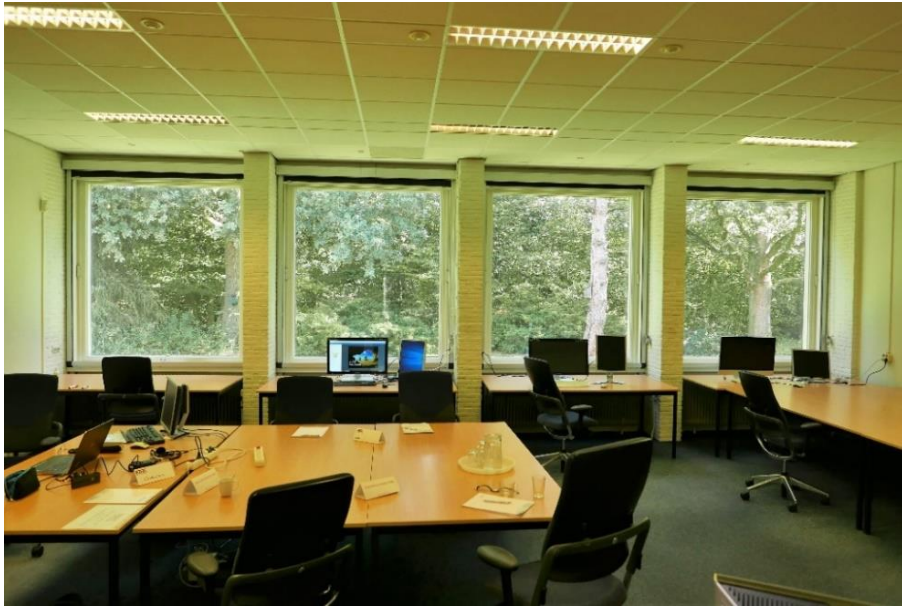
116.

*Het lokaal heeft een sterk verlaagd plafond (116) waardoor de hoge raampartijen en de constructie van gemetselde stijlen met betonbalken niet meer tot hun recht komen. In de serverruimte zien we deze nog wel. Het blijkt dat er een plafond is van Heraklith platen (117).*

Dakconstructies zijn alleen zichtbaar in de mechanische werkplaats en een deel van de collegezaal. Deze hebben een **hoge monumentwaarde**. Voor het overige worden ze aan het zicht onttrokken door verlaagde plafonds. Deze zijn in 1997 - 1998 in het hele pand vernieuwd, maar op veel plekken waren eerder ook verlaagde plafonds aanwezig. Op plaatsen die voor de hoofdstructuur van belang zijn en/of waar lichtkoepels deel uitmaken van de plafondinrichting, hebben deze verlaagde plafonds daarom een **positieve monumentwaarde** gekregen. Datzelfde geldt voor plafondafwerkingen uit de bouwtijd die in 1997 niet werden aangepakt (bijvoorbeeld op de verdieping). Voor de overige verlaagde plafonds is een **indifferente waarde** toegekend.

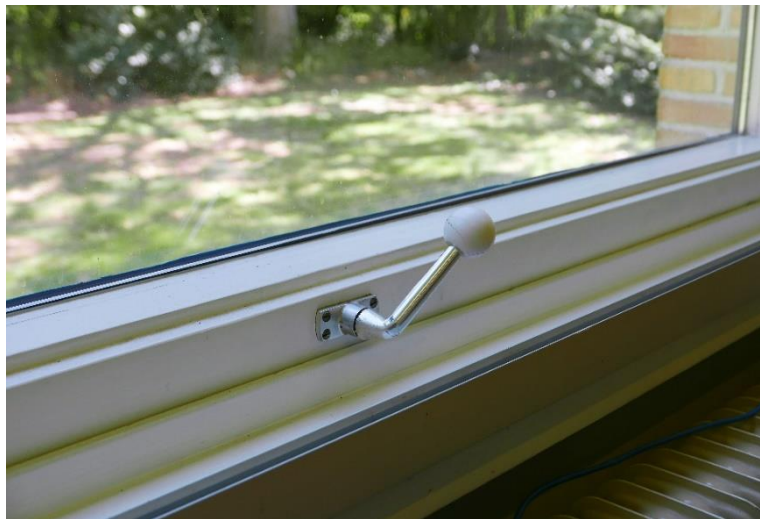
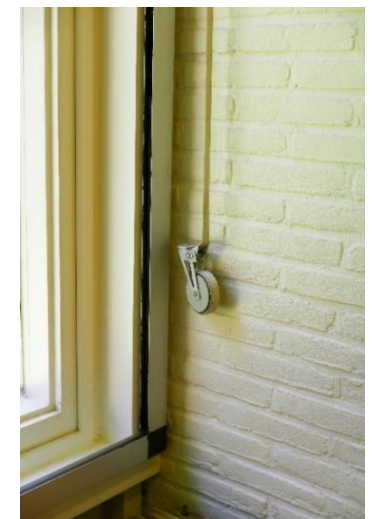
*De tuimelramen hebben hang- en sluitwerk en zonneweringen uit de zestiger jaren (118, 119).*

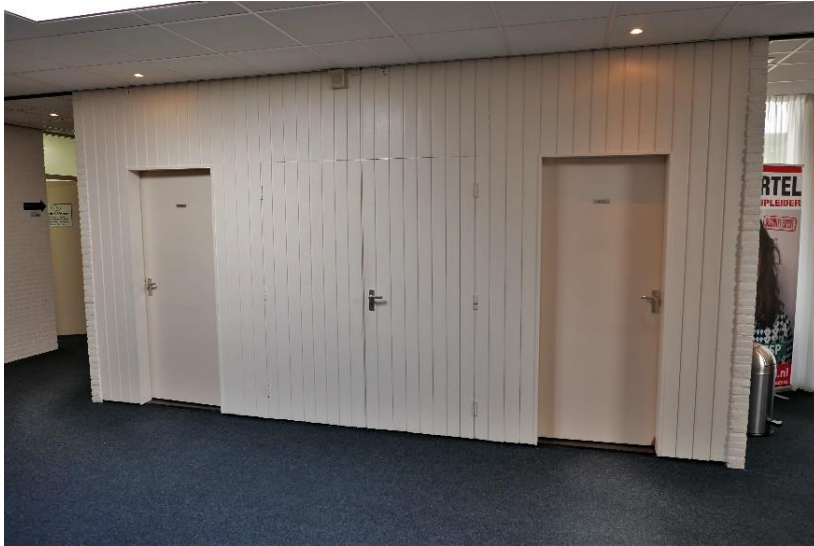
120.

*Bij binnenkomst rechts in de grote hal bevindt zich het 'universitaire' toiletblok (120) met rechts het herentoilet (121) en links het damestoilet (122). Daartussen zitten de dubbele deuren van de voormalige telefooncentrale, nu een berghok. De beplanking aan de buitenkant is origineel.*

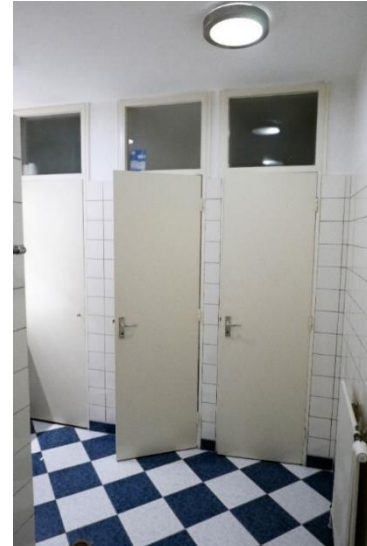
121.

*Achter het linker deurtje in het herentoilet zit vanouds geen wc maar een werkkast (121). De toiletruimtes zijn in 1998 deels gemoderniseerd, maar behielden hun oude indeling, alsook de deurvensters, wandbetegeling, twee urinoirs met marmeren schaamschot (123) en de verchromde handdoekenhouders (123 a).*

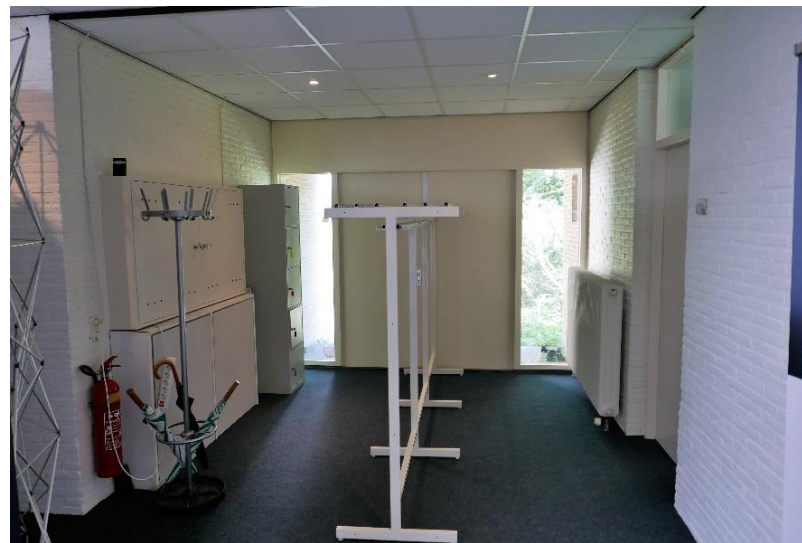
126.

*Een beetje in een verloren hoekje bevindt zich eerst nog het halletje met de achteruitgang (126). Links zit daar een (witgeverfde) brandslanghaspelkast, rechts de deur naar het eerste lokaal (127).*

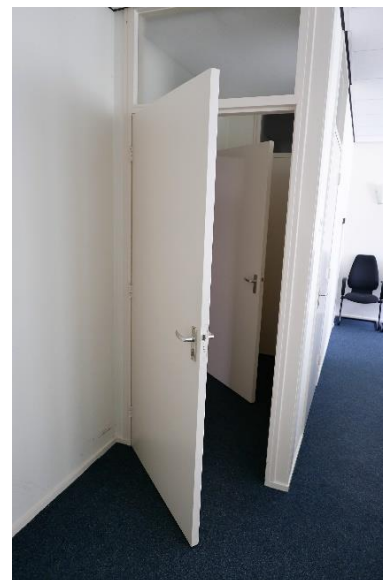
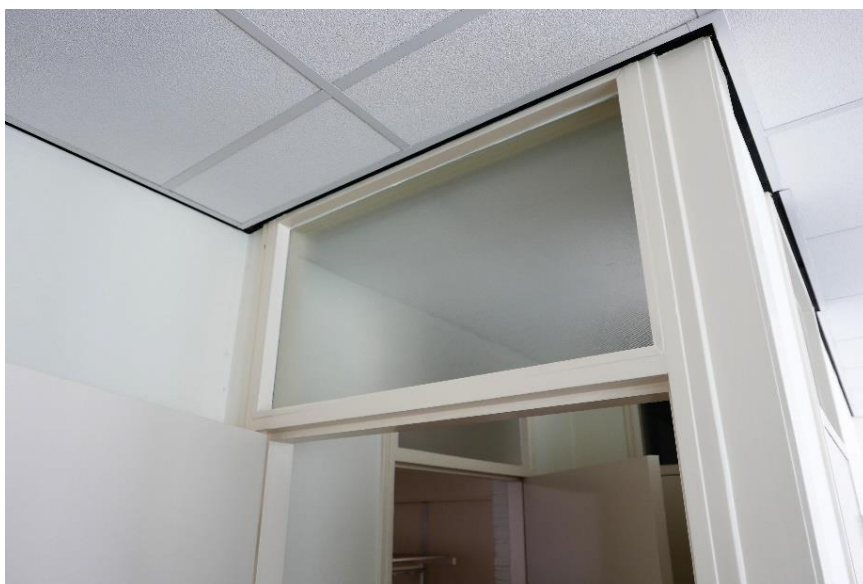
*Dit lokaal bestond oorspronkelijk uit twee assistentenvertrekken. Dit verklaart het halletje met de drie van bovenlichten voorziene deurvensters (128, 130). De boarddeuren zijn nog in originele staat aanwezig.*

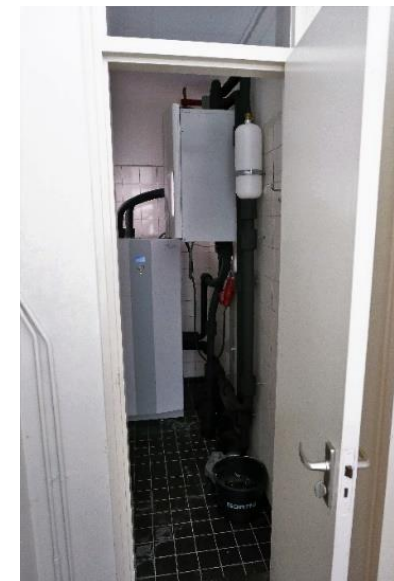
129.

*De smalle deur links in het kleine halletje geeft toegang tot een betegelde ruimte, met net als elders donkerbruine dubbelhard gebakken tegeltjes op de vloer, witte wandtegels en een zwart getegeld plintje (129). Tegenwoordig staat hier een verwarmingsinstallatie, maar het venstertje met valraam (132) en het kledinghaakje (131) verraden dat deze ruimte ooit bestemd was als doucheruimte. Het naastgelegen vertrek kon namelijk ook als logeerkamer dienen.*

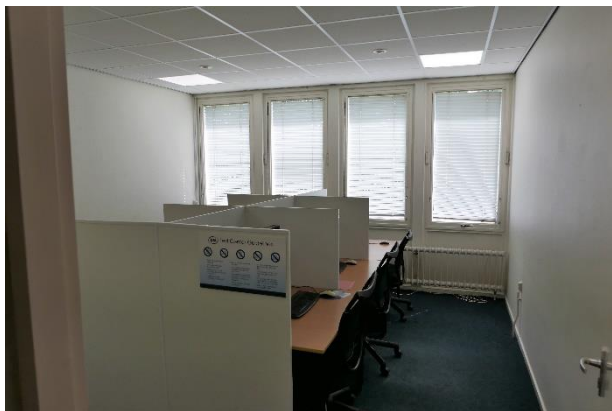
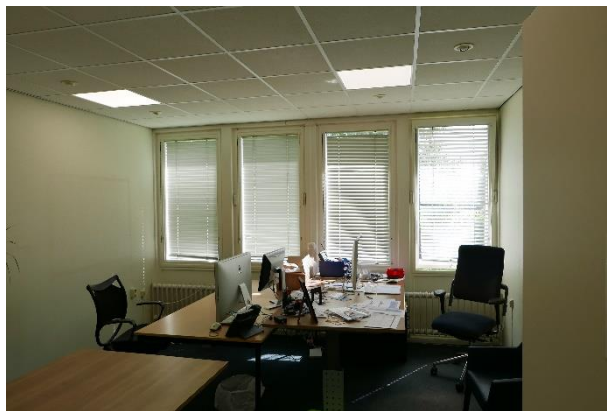
*De vier overige kamers aan deze zijde waren achtereenvolgens bedoeld voor 'wetenschappelijk ambtenaren' (133, 134), de secretaresse (135) en de hoogleraar (139). Ze zijn van elkaar gescheiden door wanden van kalkzandsteen. De kamer van de secretaresse heeft naar beide kanten een doorgang met het typerende bovenlicht (138, 139). Verder verschillen de kamers alleen in omvang van elkaar. Ze grenzen allemaal aan het lange zuidoostelijke raamsegment waarvan de tuimelramen, en ook het hang- en sluitwerk en de originele Luxaflex zonwering met bedieningsonderdelen vrijwel gaaf bewaard zijn gebleven (136, 137).*

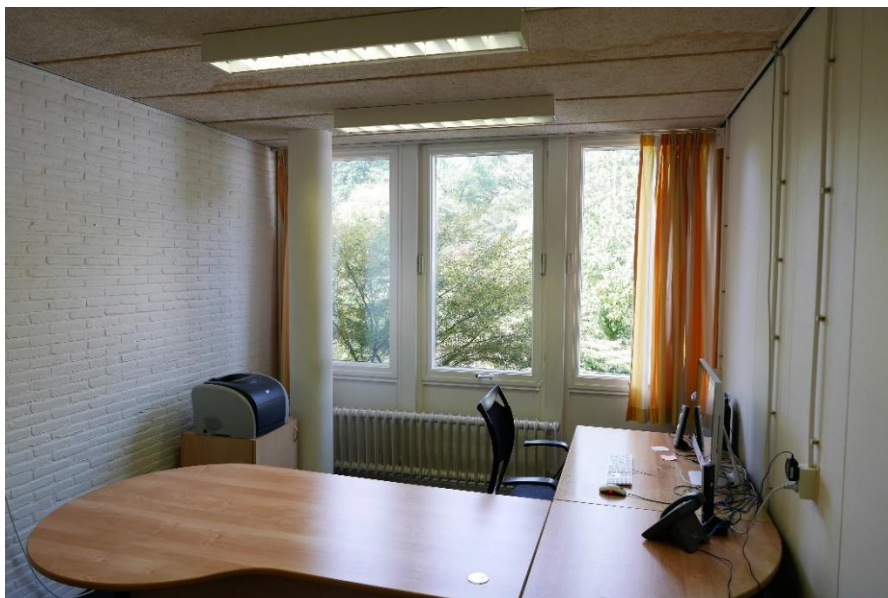
140.

*De kamers zijn afgescheiden door middel van gipsplaatwanden (140, 141). Anders dan in de rest van het pand hebben de deurvensters geen bovenlicht. Wel zit er een raampje in de deuren zelf.*

*In de achterste ruimtes zijn de ronde zuilen te zien (acht in totaal) waarop de verdieping rust (140, 142, 143).*

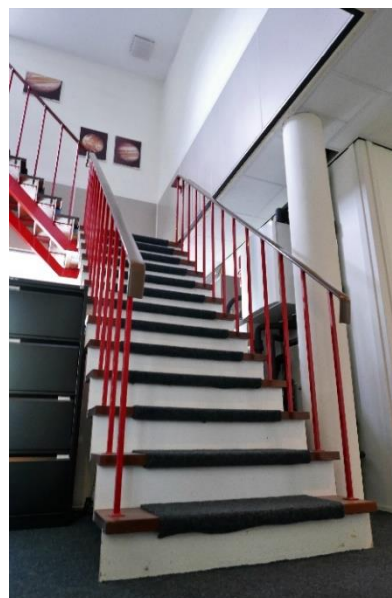
143.

*De huidige trap is in de plaats gekomen van de oorspronkelijke spiltrap, die blijkbaar niet voldeed. De leeftijd is onbekend, maar stilistisch gezien past hij in de zeventiger jaren (143, 144).*

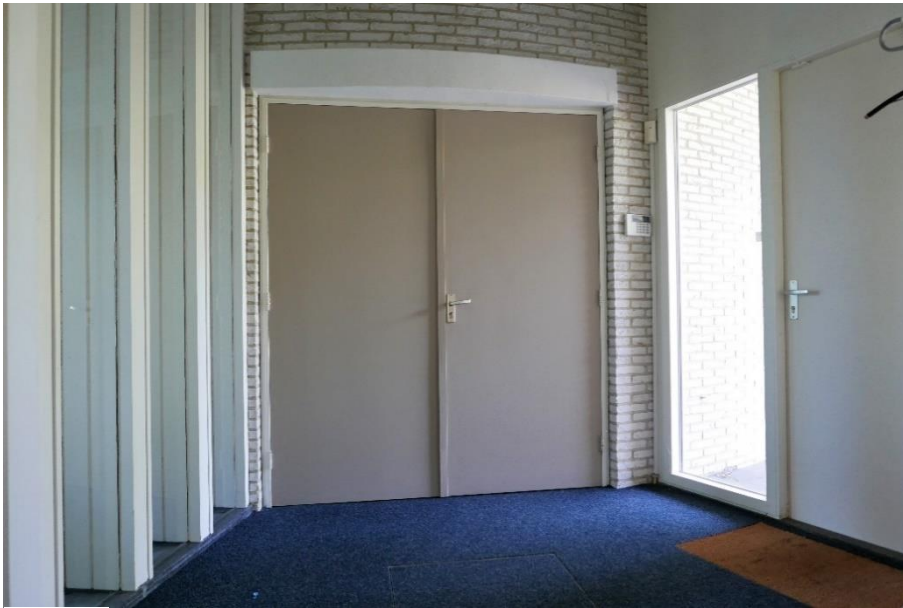
145.

*De entree tot het laboratorium, tussen het dienstgebouw en de koepel, heeft een min of meer trapeziumvormig grondplan (145). Rechts is een aparte deur naar buiten. Links zien we dezelfde houten raamstijlen als bij de hoofdentree van het complex (146). Sinds de bouw van het restaurant in 1998 is dit in feite een glazen binnenwand geworden (147). In het plafond is het hijsluik zichtbaar waardoor zware apparatuur kon worden opgetakeld met de loopkraan op de verdieping (148).*

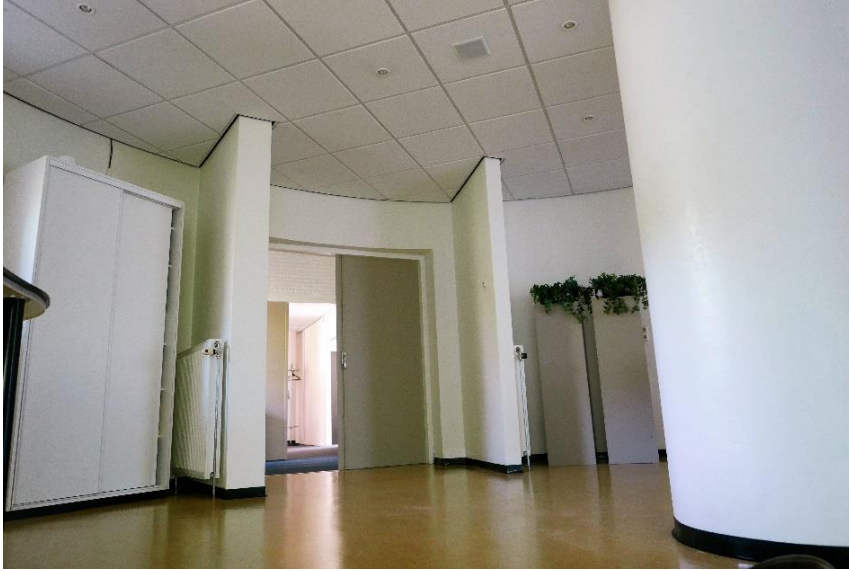
149.

*In het ronde ruimte van het voormalige laboratorium aangekomen, herinneren twee bakstenen kolommen aan een voormalige met dubbele deuren afgesloten lichtsluis (149). In een van de muren bevindt zich een stoppenkast (151). Op de vloer is nog de oorspronkelijke lichtbruine linoleumvloer zichtbaar (149, 150). De ronde kolom waarop een verdieping hoger de telescoop rust, staat enigszins excentrisch in de ruimte (150).*

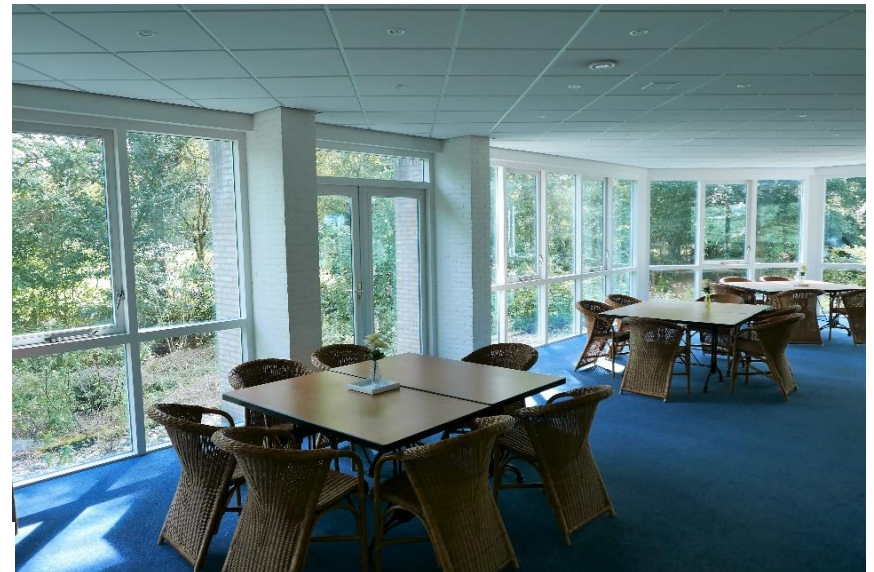
153.

*In het restaurantgedeelte (153) is te zien dat de voormalige ronde buitenmuur op twee plaatsen is doorgebroken. De muur was aan de buitenzijde bekleed met wit geglaazuurde bakstenen. Deze zijn echter in 1998 met voegwerk en al witgeverfd (152).*

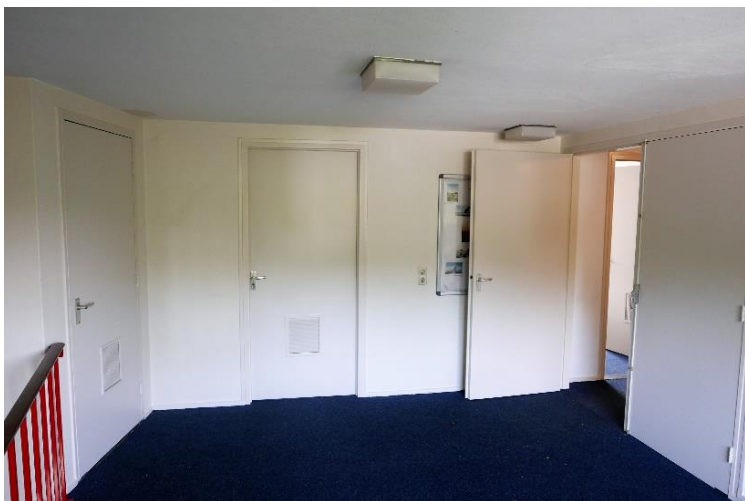
155.

*De verdieping telt een zestal ruimtes. Om te beginnen de overloop, het enige vertrek met een raamvenster (154, 155). Vervolgens vinden we met de klok mee een kleine spoelruimte, nog in bezit van de originele betegeling (156); de voormalige kaartenkamer (157) en de voormalige doka – die vroeger uiteraard geen ramen had (158).*

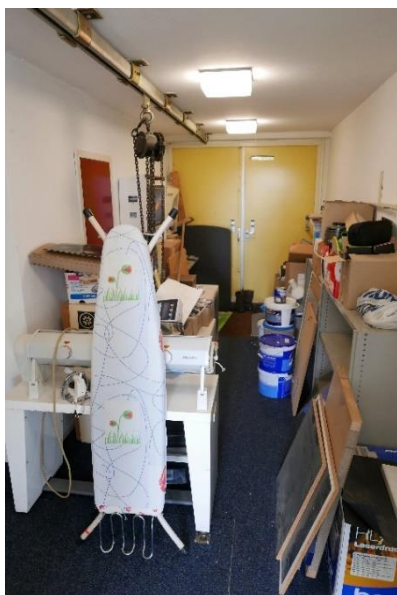
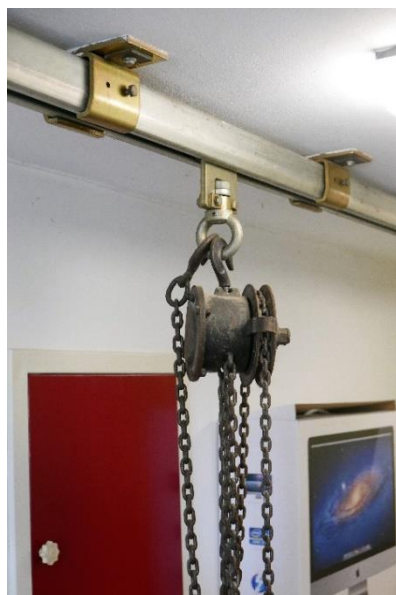
*Een dubbele deur geeft toegang tot een halletje, waar aan het lage plafond een loopkraan met rail is gemonteerd. Hiermee konden zware attributen worden opgetakeld via het hijsluik in de vloer (159, 160). Een tweede dubbele deur leidt naar de waarnemingsruimte en via het derde exemplaar aan het eind van het halletje kan men de omloop bereiken. In het halletje is verder nog een stoppenkast aangebracht van hetzelfde type als beneden in de cilindrische ruimte.*
