# **Astronomisch hoogstandje buiten dienst**

**Bouwhistorische opname met waardestelling J.C. Kapteyn Sterrenwacht Roden**

*Jim Klingers, Wijster oktober 2019*

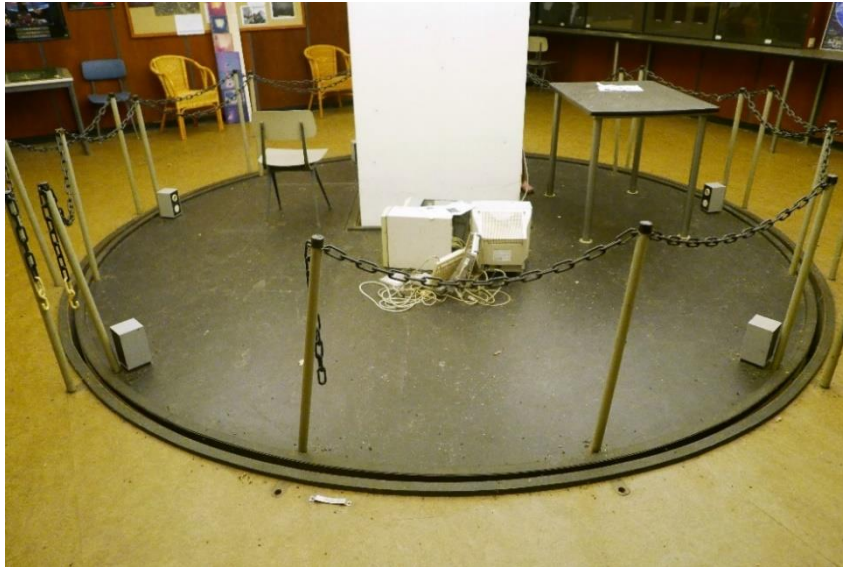
161.

*De vierkante waarnemingsruimte onder de koepel is nog vrijwel volledig intact. In het midden van het vertrek bevindt zich de ronde heftafel (161) die via een ondergelegen hydraulische schaarconstructie een meter of twee langs het kijkerblok omhoog kan bewegen. Vanuit deze positie kan de 43 cm spiegelkijker (162) vanuit elke positie worden bediend. Oorspronkelijk was het kijkerblok overigens een stuk lager; het werd in 1998 vanwege de geringere hoogte van de nieuwe telescoop een flink stuk opgemetseld.*

*De vloer van de heftafel en ook van de omliggende ruimte is bedekt met het oorspronkelijke linoleum. Rondom de opening en langs de rand van de heftafel zijn hekjes aangebracht van metalen paaltjes met een ketting.*

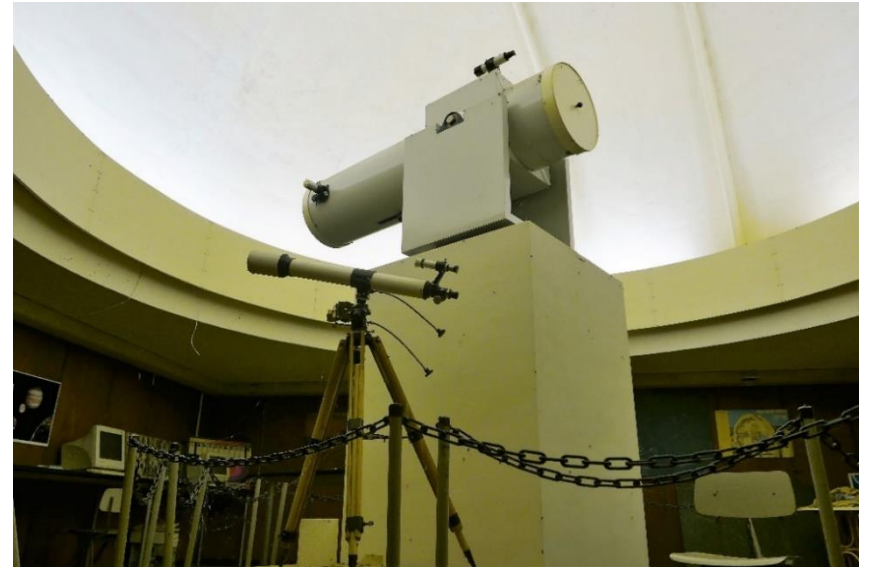
162.

*De grote ronde opening in het plafond is afgezet met een boeirand van polyester (162). Daarachter gaat de betonnen draagrand schuil, waaraan de draag- en geleidewielen zijn bevestigd waarlangs de koepel kan draaien (165, 166). Ook zijn er houders met tl-verlichting rondom (167). Aan de onderzijde bevindt zich een rail waarlangs het bijbehorende aluminium laddertje langs de gehele ronding kan bewegen (foto 63 links). De koepeldeur kan middels een kettingaandrijving met handwiel worden geopend (167). Het draaien van de koepel geschiedt motorisch.*

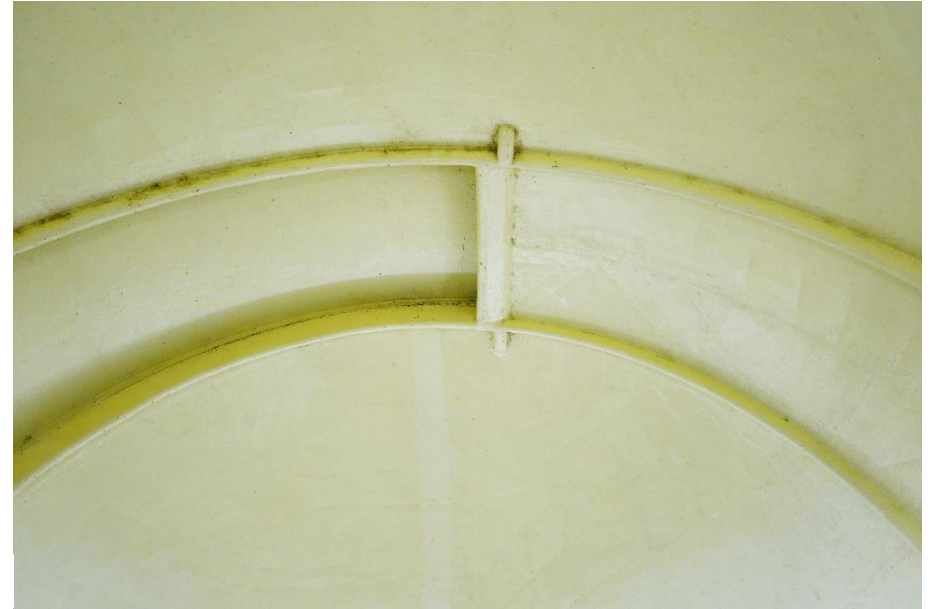
168.

*In de uit twee helften bestaande polyester koepel zijn de lange draagribben en de in de top aangebrachte verstijvingsrib zichtbaar (168). Foto 169 (RCE) toont de kijkerspleet in halfopen positie.*
